## REMISE AGRICOLE PUIS COMMUNS ET THÉÂTRE DE SOCIÉTÉ

Bourgogne-Franche-Comté, Côte-d'Or  
Chevigny-en-Valière  
23 rue Mercey

Dossier IA21000002 réalisé en 1996 revu en 2021

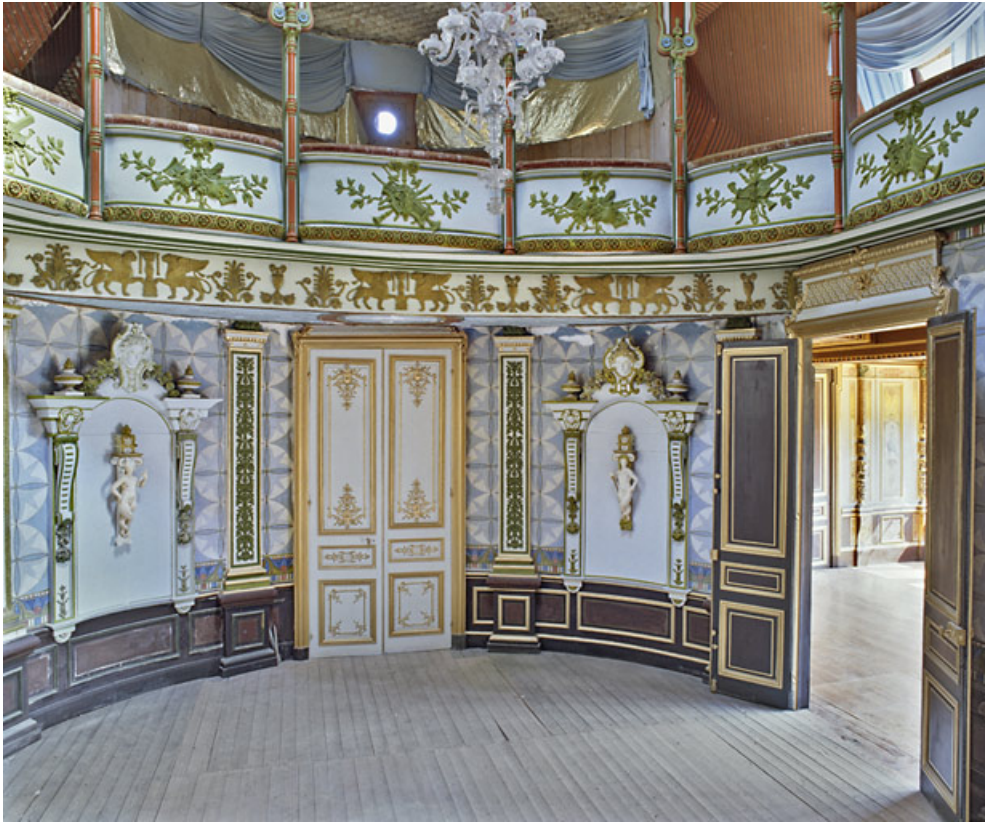
**Salle.**

"Je me suis donc borné à faire exécuter la grande loge centrale, entièrement capitonnée de satin blanc, sans y ajouter des loges latérales. Le style de l'ensemble est assez étrange qui rappelle l'égyptien, le persan et le chinois. Les cinq grandes portes Louis XV proviennent de la démolition de l'hôtel du marquis de CANISY, rue Lafayette, à PARIS. Un magnifique lustre de VENISE assure l'éclairage.

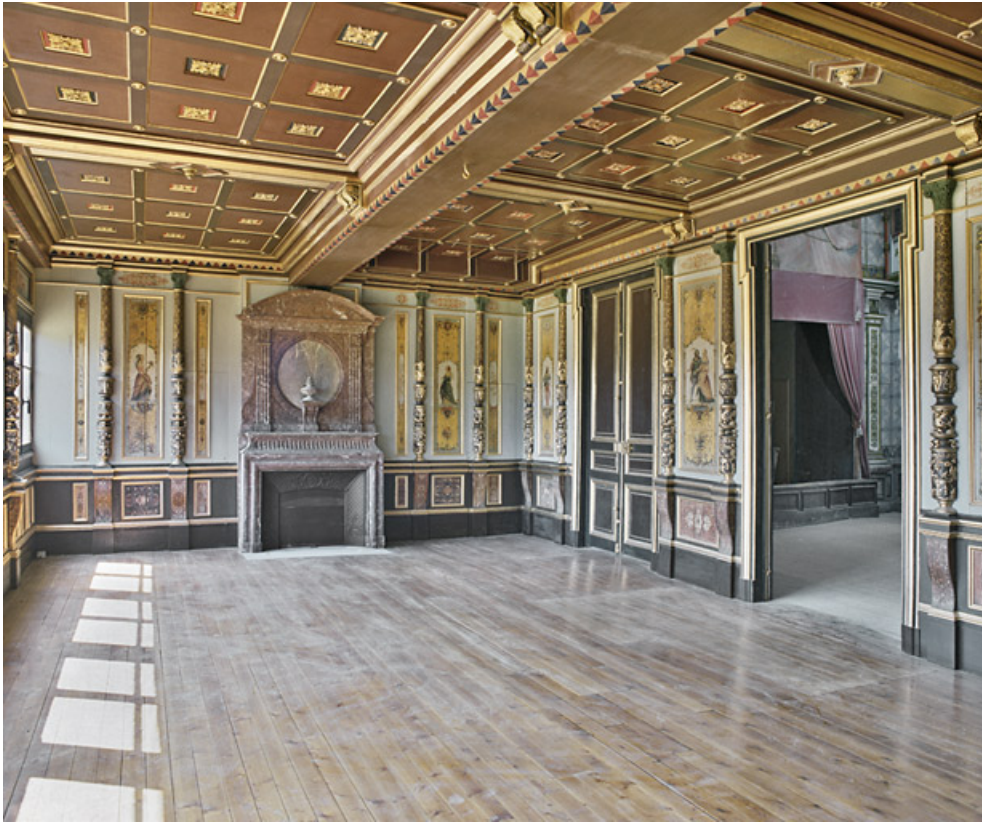
**Foyer du public.**

"Un théâtre doit nécessairement comporter un foyer. Comme la place manquait, je fis mettre en place une poutre de fer sur toute la largeur du bâtiment, en surplomb au-dessus de la cour de la ferme. J'ai obtenu ainsi un espace de 6 m x 10 m. Les boiseries des murs viennent de la démolition d'un hôtel de la place des Victoires, à PARIS. Le plafond de bois à caissons a été exécuté sur mes dessins. Les menuiseries destinées à recevoir les vitraux proviennent du pavillon de l'Amérique du Sud, à l'Exposition Universelle de 1878. La grande cheminée en marbre griotte des Flandres a été exécutée en BELGIQUE. Comme ce foyer était normalement sans emploi, il a été utilisé comme billard.

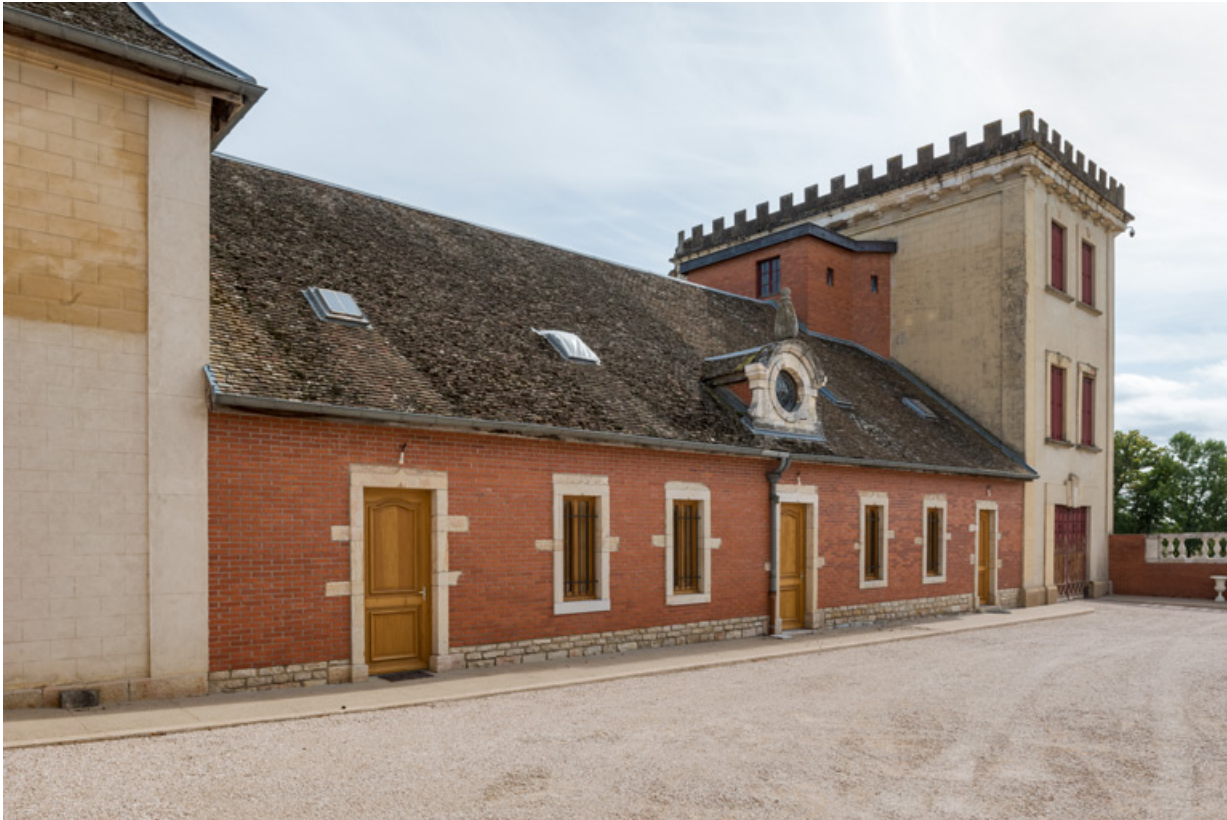
**Elévation antérieure (ouest) : corps central (écurie) et corps sud (remise, salle des fêtes, logement).**

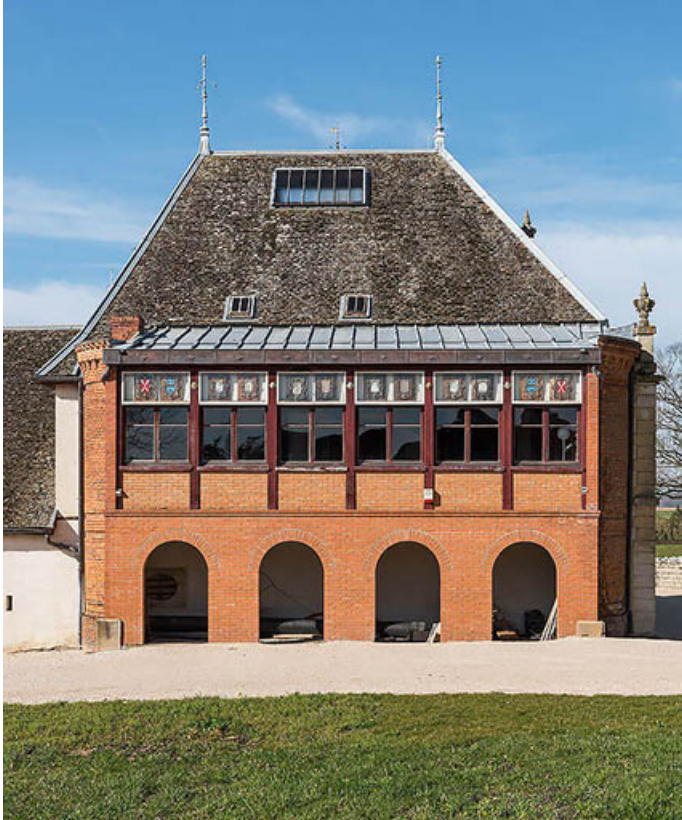
**Elévation postérieure : le foyer, adossé au corps nord. Noter la tabatière dans le toit, donnant de la lumière à la salle.**  
21, Chevigny-en-Valière, 23 rue Mercey

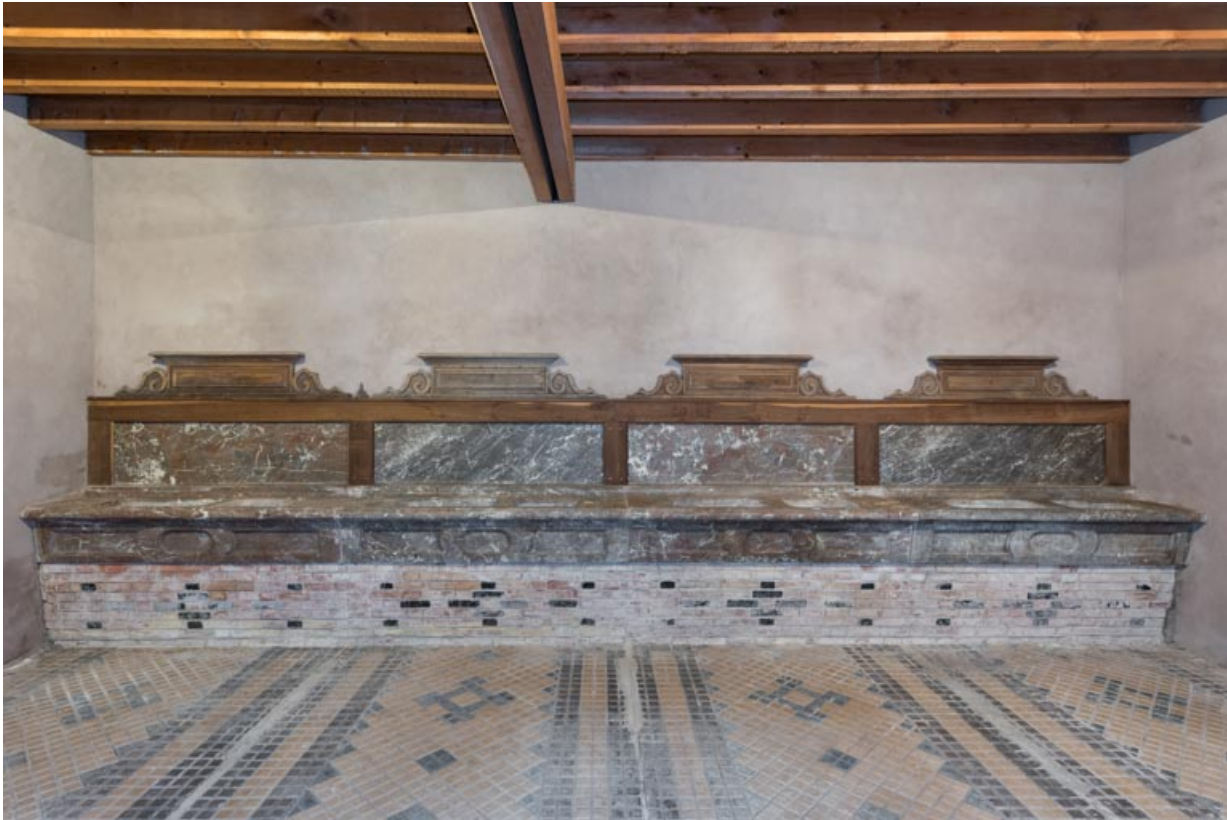
**Corps central, écurie : mangoières.**

"Sans faire de fausse modestie, je reconnais volontiers avec tous les visiteurs que la magnificence de cette écurie, digne d'un palais, est telle qu'on n'a jamais rien vu qui puisse rivaliser avec elle. Les mangeoires, en marbre griotte foncé des FLANDRES, viennent de la démolition du palais BONNE-NOUVELLE à PARIS ; elles ont coûté 800 francs (or) à elles seules, non compris les frais de transport et de mise en place. Les stalles et leurs frontons sont en chêne massif ; les râteliers et les grilles en fonte de PARIS ; le revêtement des murs est en carreaux de faïence à dessins jaunes et noirs ; le plafond et les corniches sont peints en imitation de faïence. Jusqu'aux portes, aux vitraux et au splendide dallage, rien n'a été négligé pour faire de cette écurie une véritable merveille".

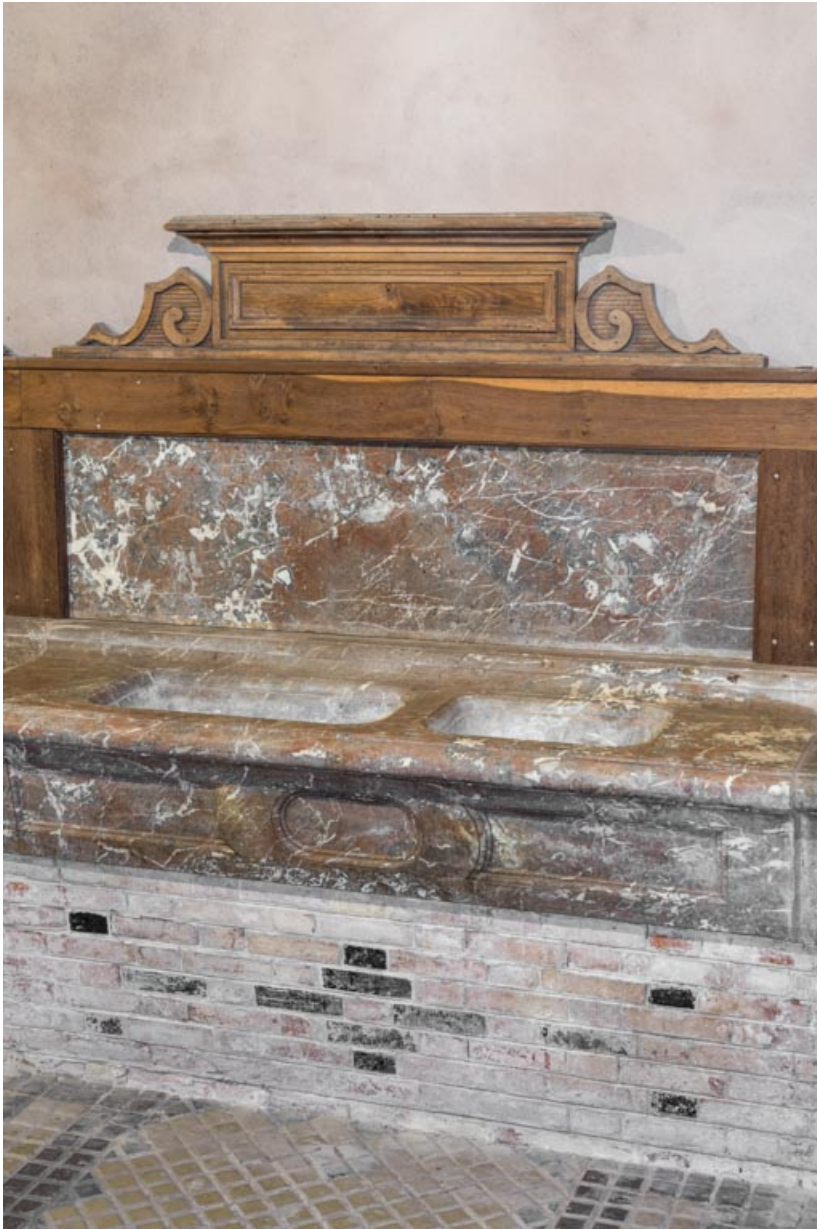
**Corps central, écurie : détail d'une mangeoire en marbre.**

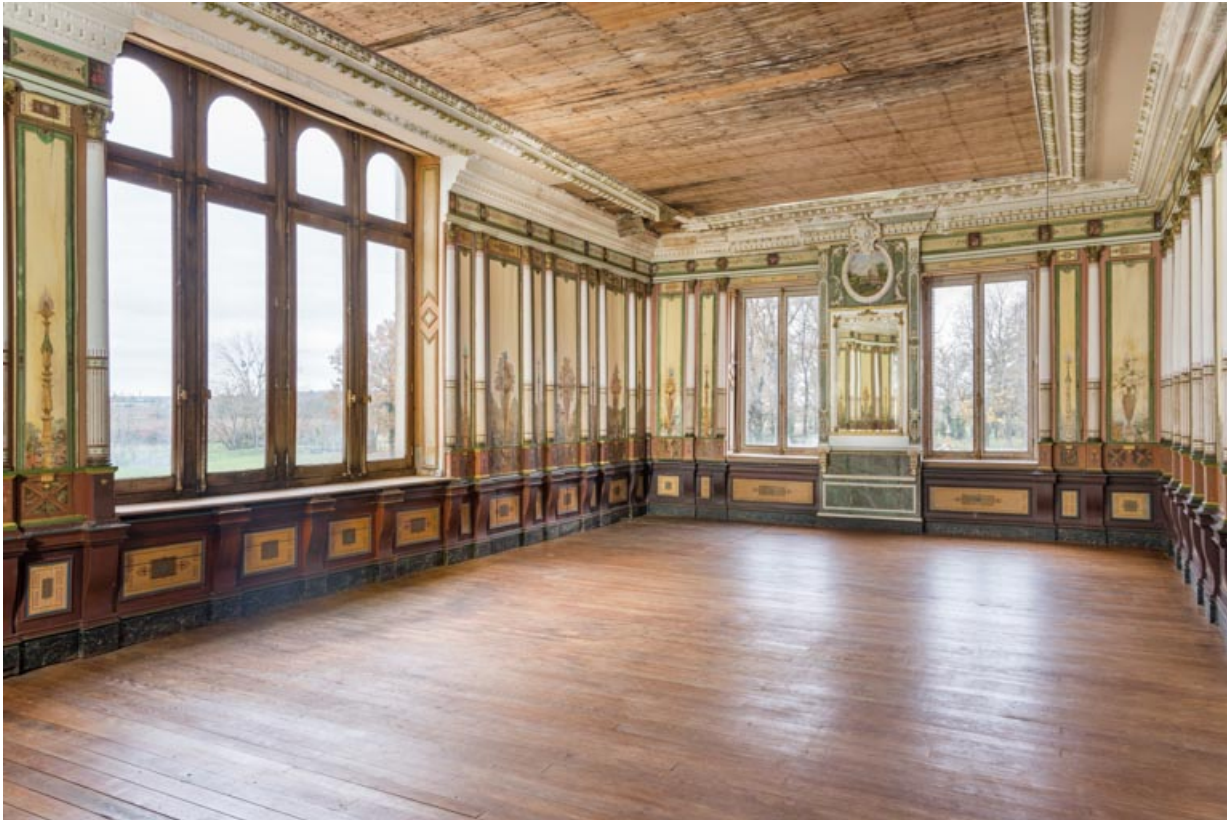
**Corps sud ("Donjon") : salle des fêtes au 1er étage (vue vers l'ouest).**

"En redescendant l'escalier CHAMBORD, on trouve au premier étage de la grosse tour dite le Donjon une magnifique Salle des Fêtes, vaste pièce de 6 m x 12 m, avec un plafond à caissons, des vitraux aux fenêtres, des tapisseries aux murs et une cheminée monumentale. Un petit fumoir lui est contigu.

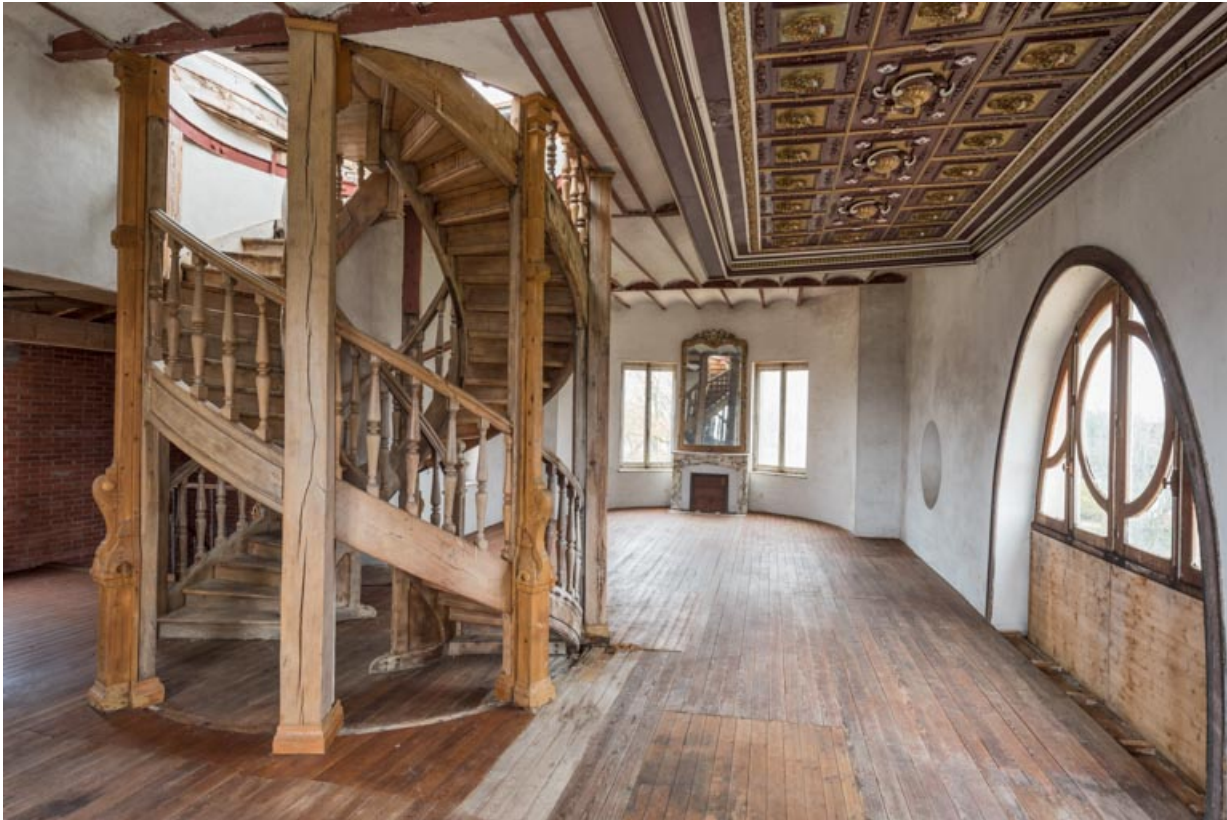
**Corps sud : 2e étage avec l'escalier dit de Chambord.**

"Il débouche sur une autre merveille de CHEVIGNY, le fameux escalier dit de CHAMBORD, car de même que dans ce célèbre château les visiteurs peuvent, si bon leur semble, les uns monter et les autres descendre simultanément sans se rencontrer.

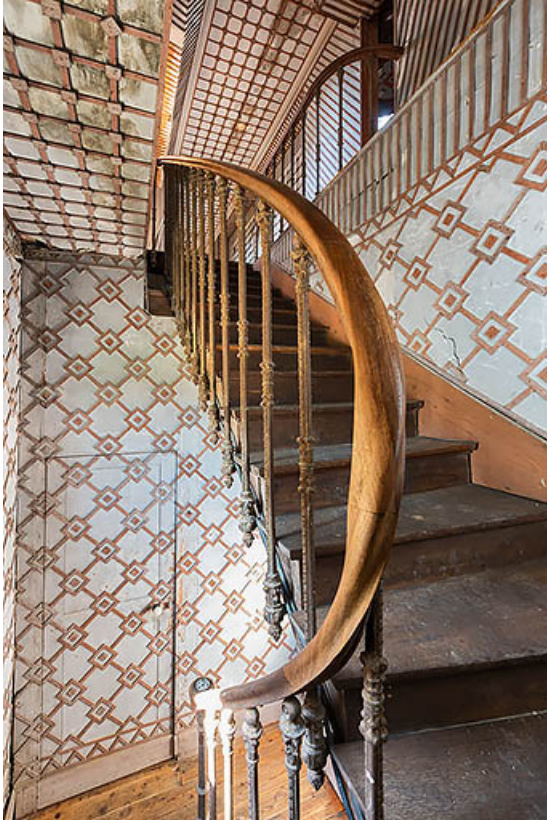
**Corps nord (théâtre) : escalier d'accès au balcon.**  
21, Chevigny-en-Valière, 23 rue Mercey
