## PONT ROUTIER SUR L'ÉCLUSE 56 DU VERSANT SAÔNE (CANAL DE BOURGOGNE)

Bourgogne-Franche-Comté, Côte-d'Or  
Longvic  
bief 56 du versant Saône

Dossier IA21003802 réalisé en 2008 revu en 2011

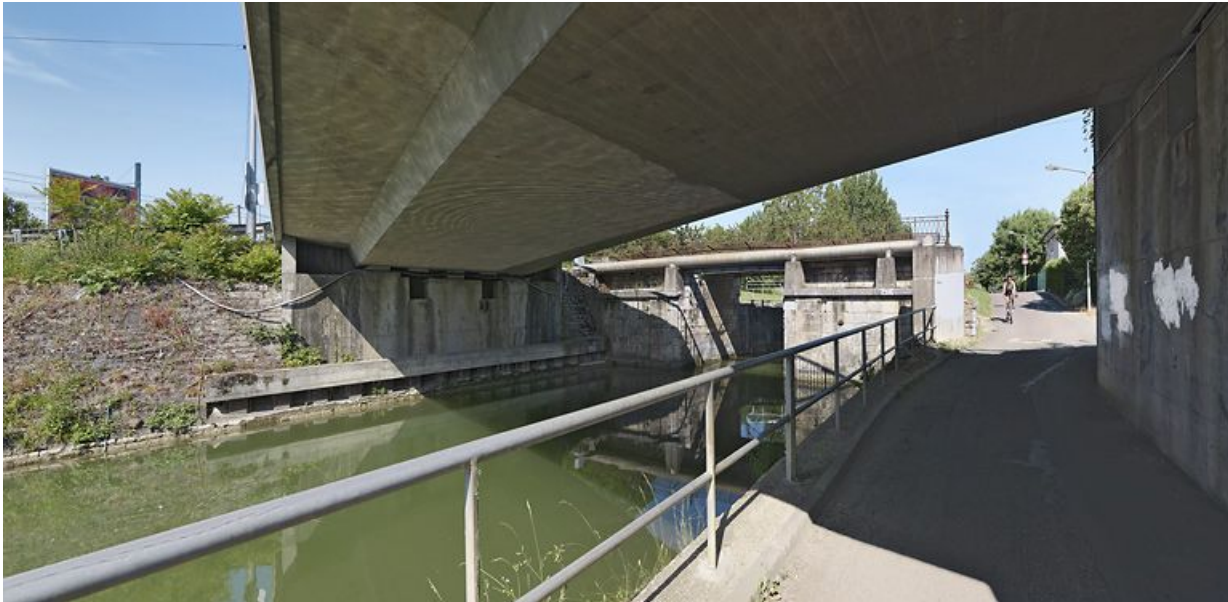
N° de l'illustration : 20112102830NUC4A

**Pont routier moderne au premier plan, au second : l'ancien pont désaffecté.**

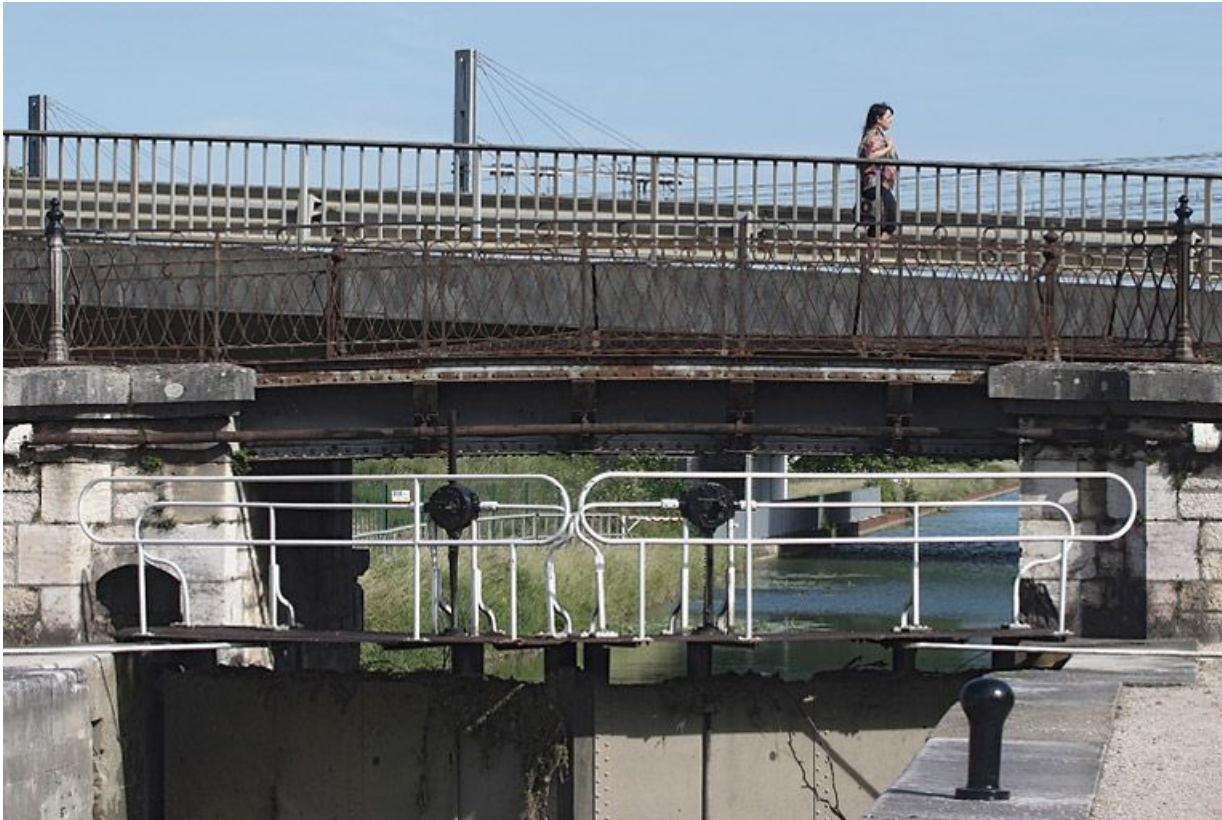
N° de l'illustration : 20112102829NUC2A

**Détail des portes et du pont.**

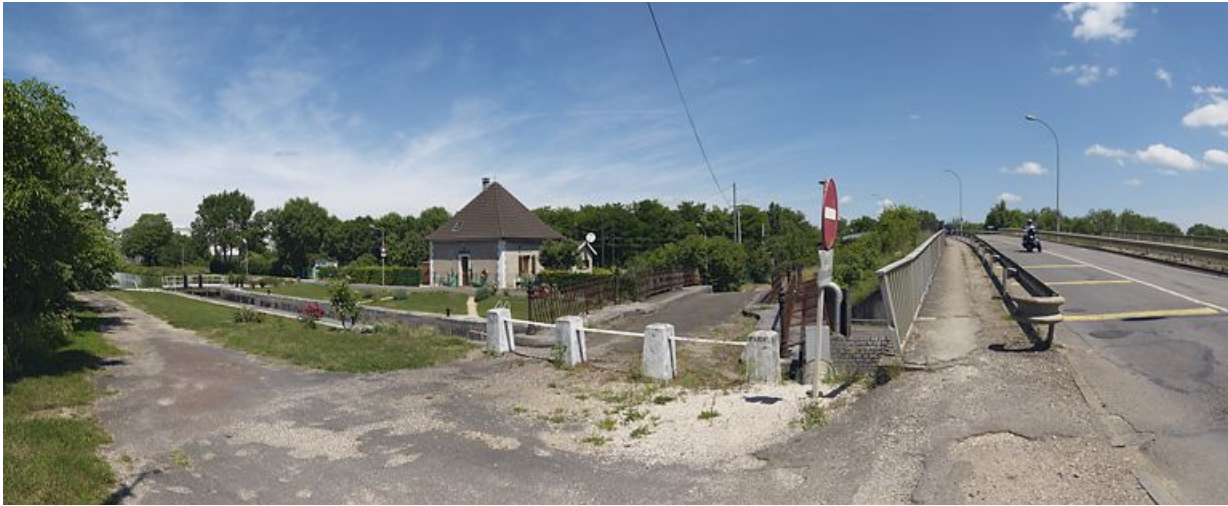
N° de l'illustration : 20112102820NUC4A

**Vue d'ensemble du site et du pont : le pont ancien a été doublé d'un pont moderne.**

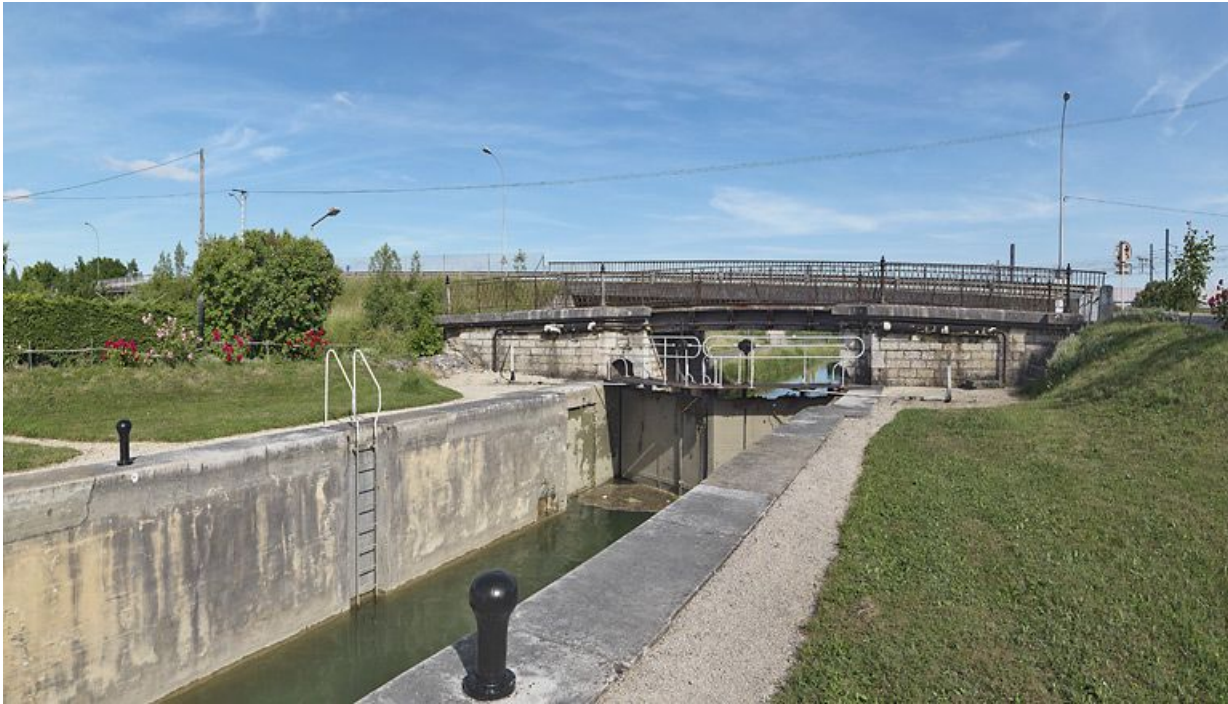
N° de l'illustration : 20112102827NUC4A

**Le sas avec le pont vu d'amont.**

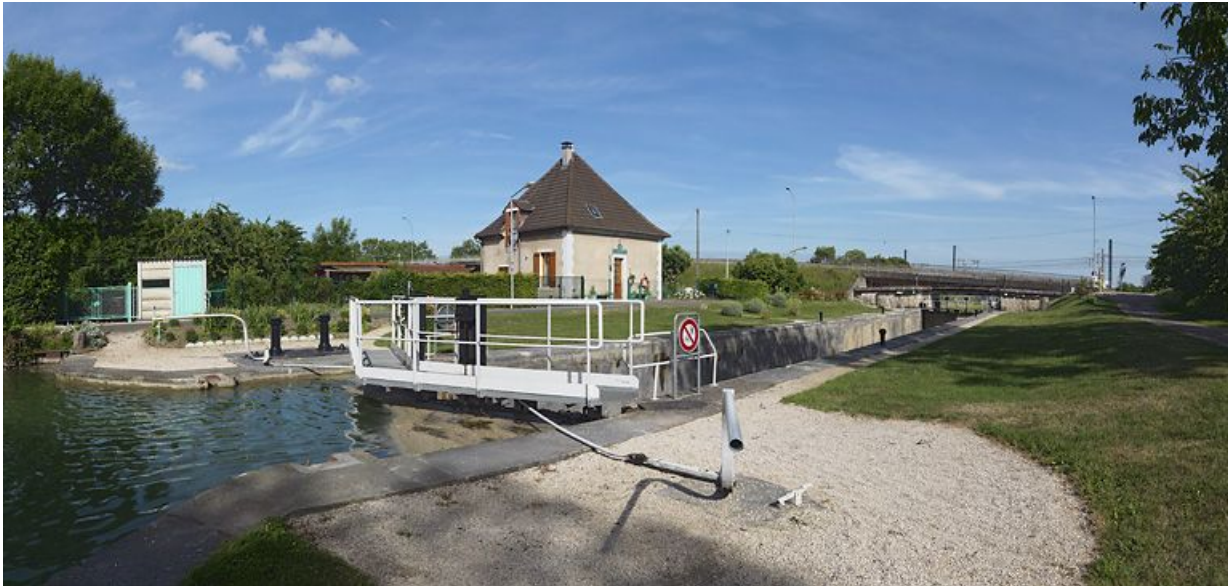
**Vue d'amont.**

Culées en pierre. Tablier métallique avec voûtes en brique. Trottoirs en ciment portés par des corbeaux métalliques. Parapets en métal au niveau du pont et des rampes.
