## OUVRAGE LIÉ À L'ALIMENTATION EN EAU (CANAL DE BOURGOGNE)

Bourgogne-Franche-Comté, Côte-d'Or  
Vandenesse-en-Auxois  
bief 09 du versant Saône

Dossier IA21004553 réalisé en 2011

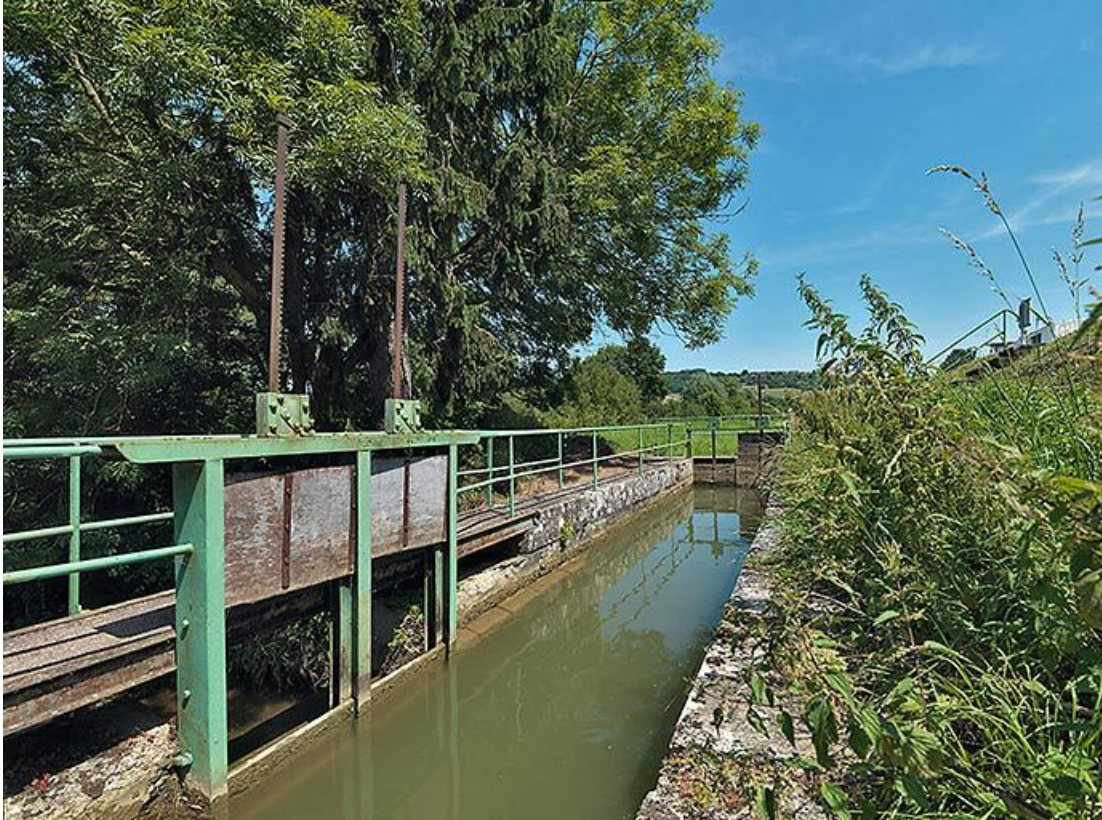
N° de l'illustration : 20122102078NUC4A

**Vannes de régulation sur la rigole.**

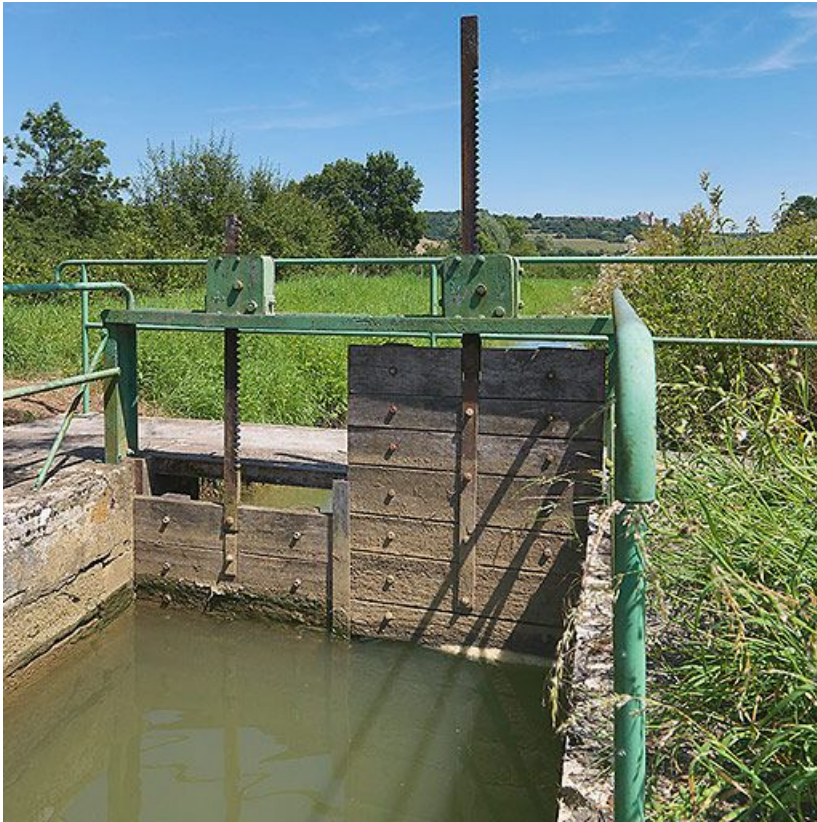
N° de l'illustration : 20122102085NUC4A

**Vannes de régulation sur la rigole.**

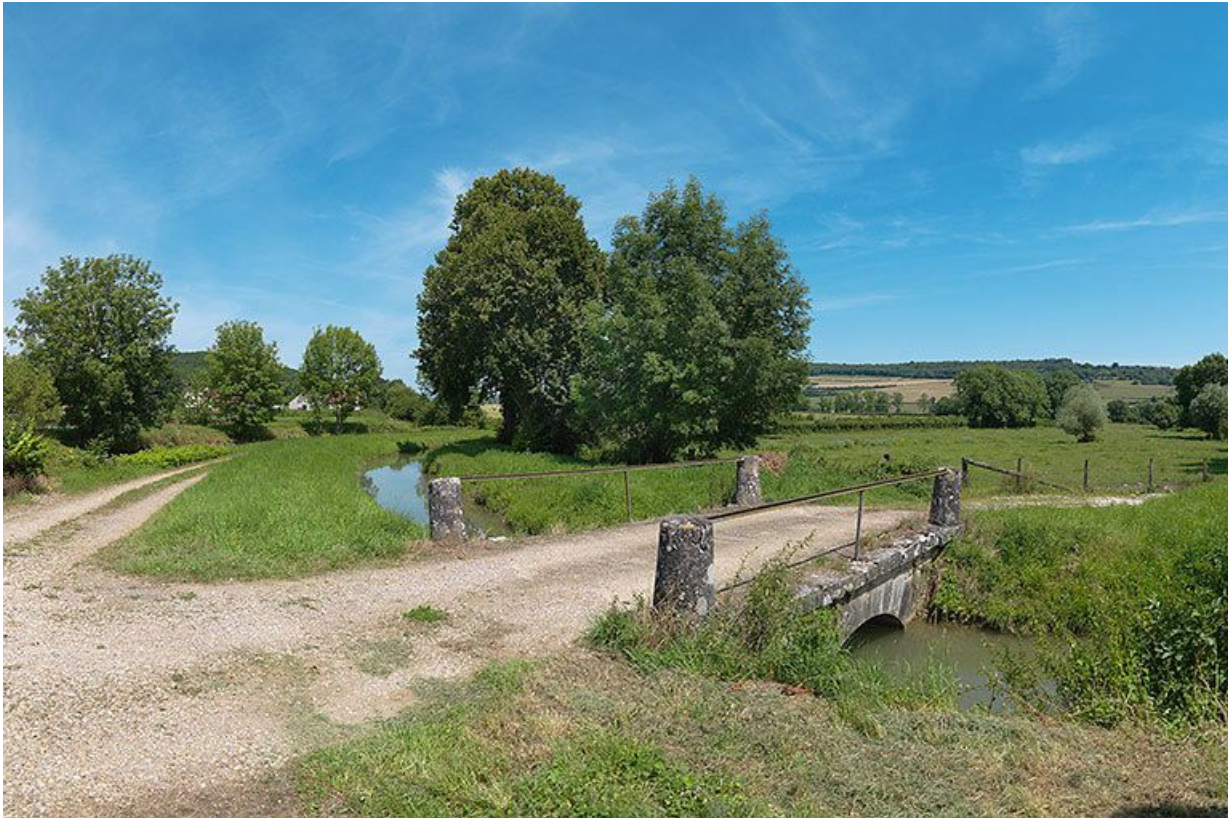
N° de l'illustration : 20122102088NUC4AQ

**Pont sur la rigole en amont de son arrivée vers le canal.**

Le système hydraulique complexe qui entoure le bassin de Vandenesse est indiqué sur le plan du linéaire du canal (Archives départementales de la Côte-d'Or), dressé dans les années 1860, tout comme est déjà présent le pont sur la rigole rive gauche.

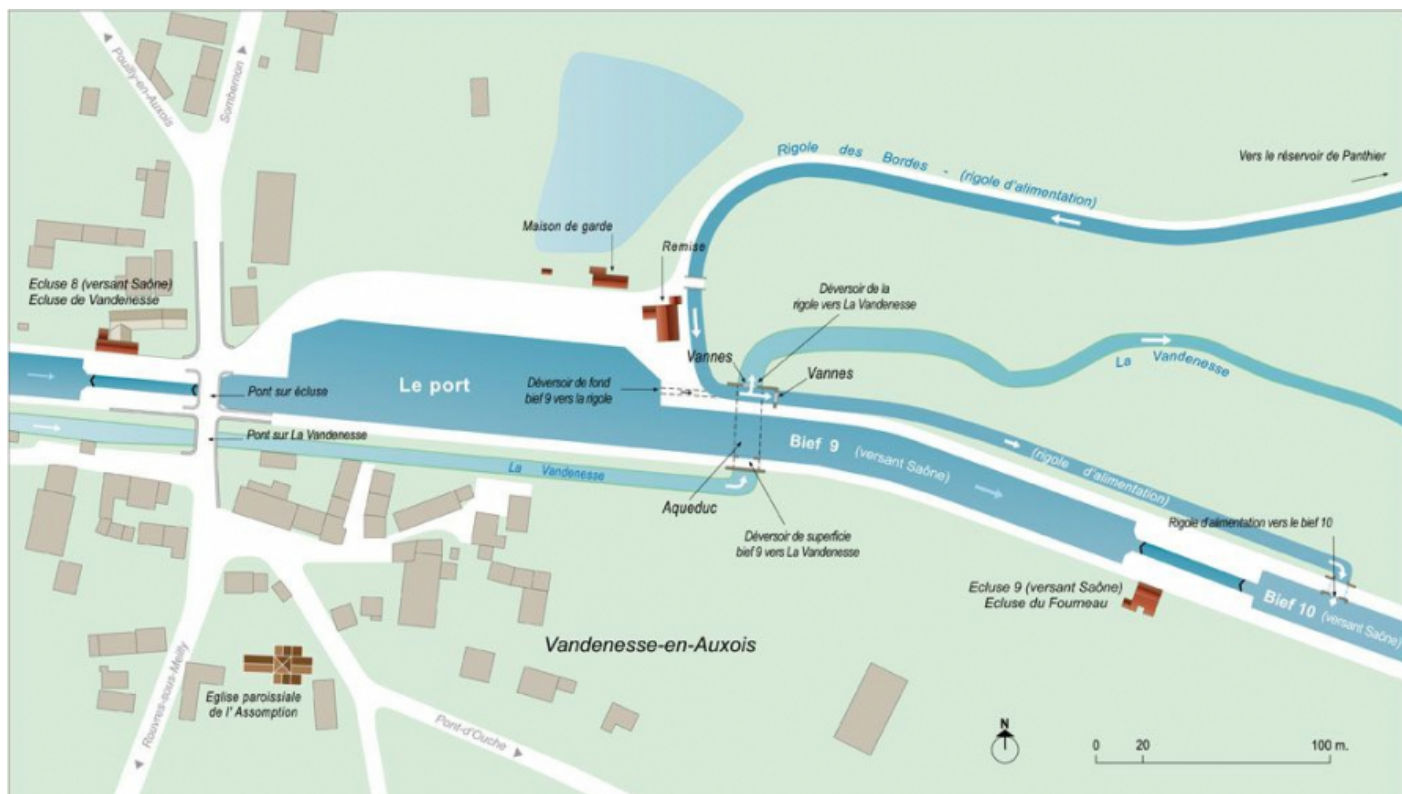
N° de l'illustration : 20132100099NUDA

**Plan schématique du port et du réseau hydraulique.**

Ce système hydraulique met en relation le canal avec d'une part la Vandenesse, qui longe la rive droite et qui passe sous le canal, et une rigole sur la rive gauche. La rigole en provenance du réservoir de Panthier assure une alimentation en eau (IA21004584), tandis que deux déversoirs permettent d'en vider le trop-plein. Ce dernier est évacué dans la Vandenesse passant sous le canal au moyen d'un aqueduc.

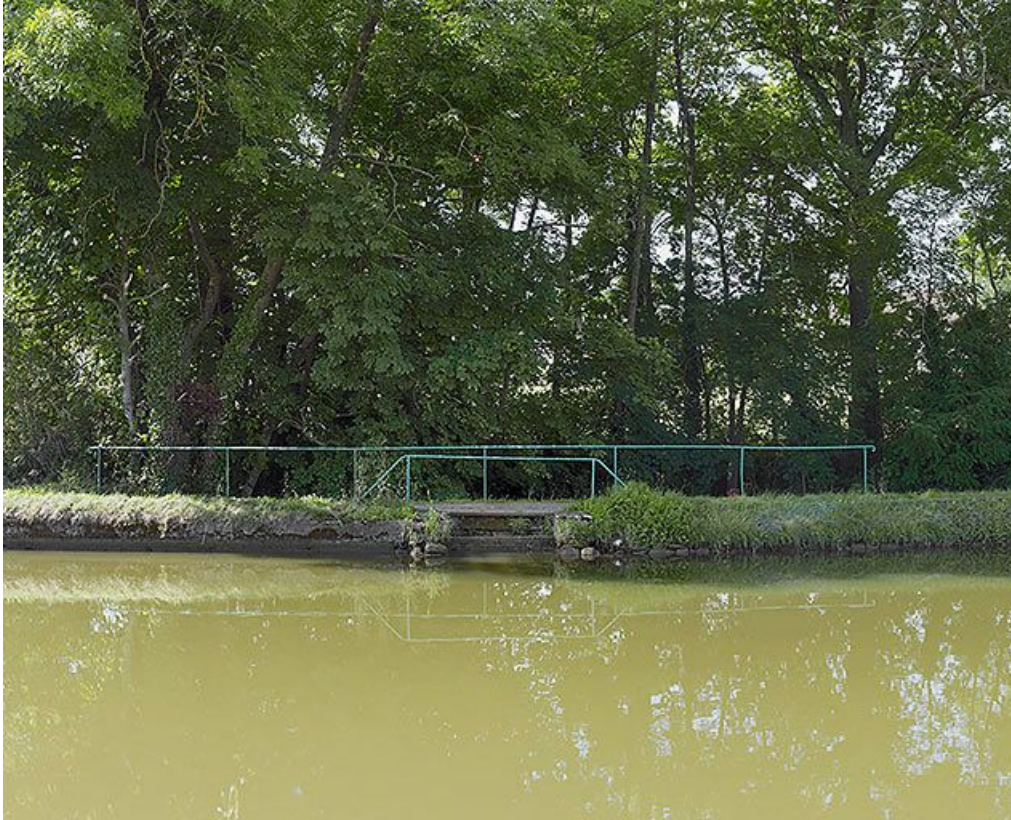
N° de l'illustration : 20122102057NUC4A

**Vue du garde-corps de l'entrée de la Vandenesse sous le canal rive droite.**

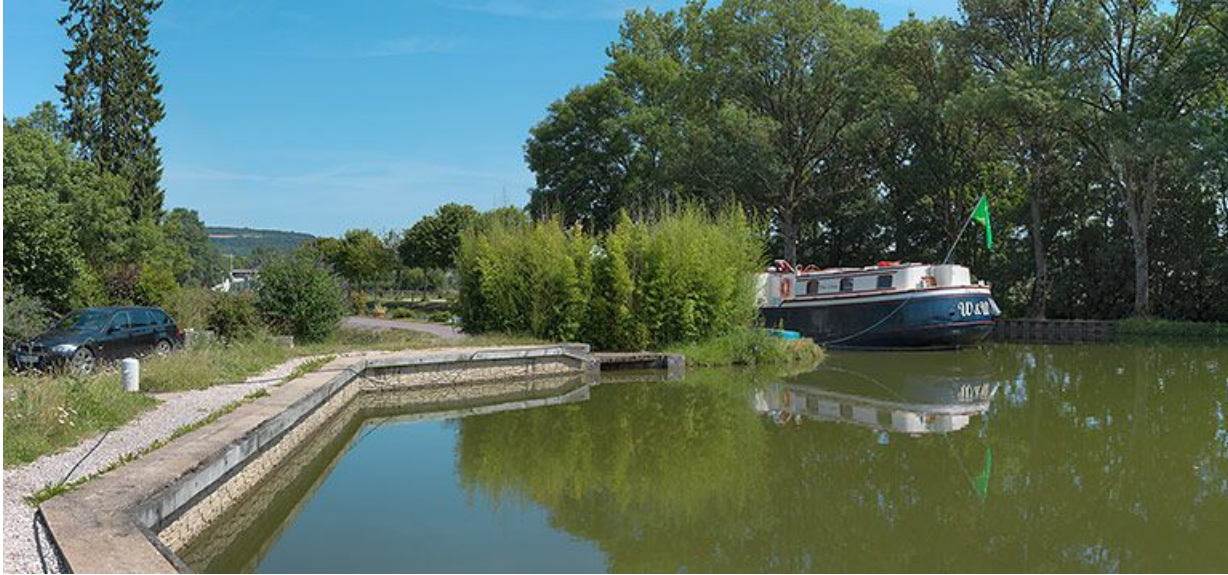
N° de l'illustration : 20122102058NUC4AQ

**Déversoir du port rive gauche.**

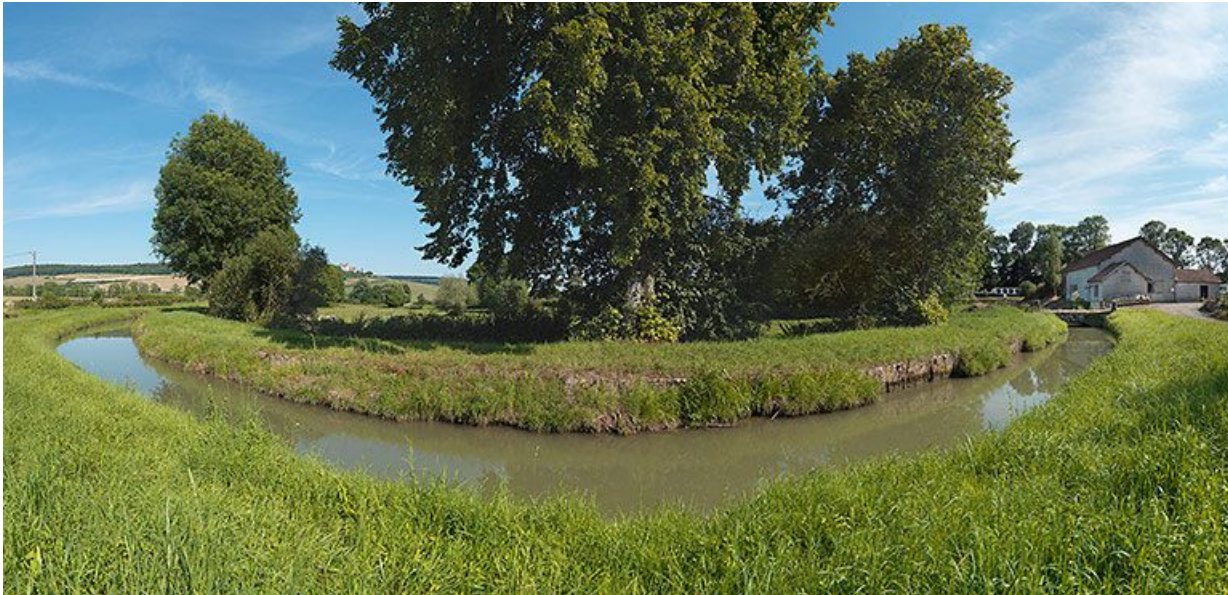
N° de l'illustration : 20122102086NUC4AQ

**Vue de la rigole à son arrivée vers le canal.**

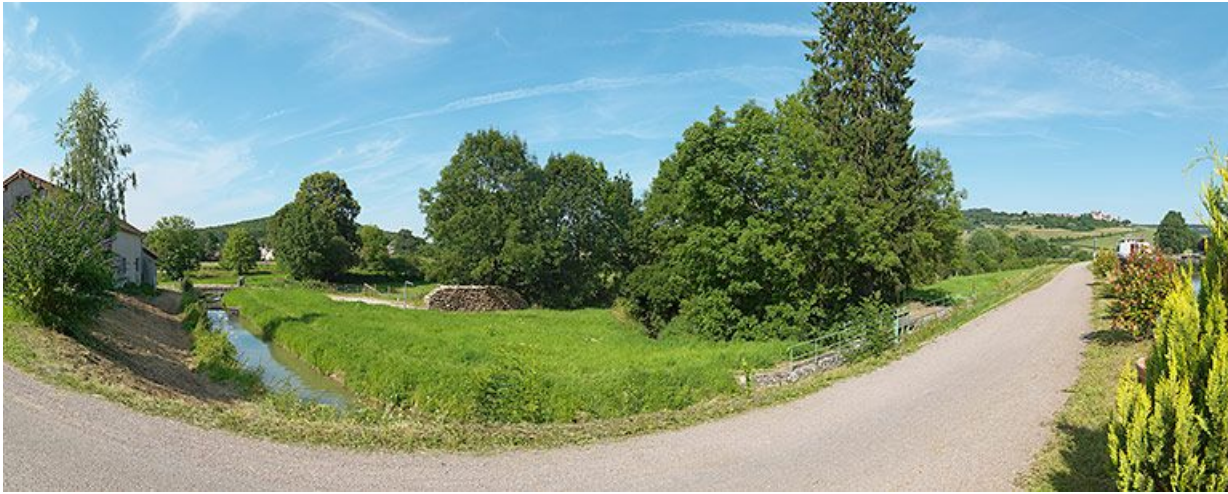
N° de l'illustration : 20122102060NUC4AQ

**Vue d'ensemble de la rigole d'alimentation du réservoir de Panthier rive gauche. Vannes de régulation de la rigole. En arrière-plan, château de Châteauneuf.**

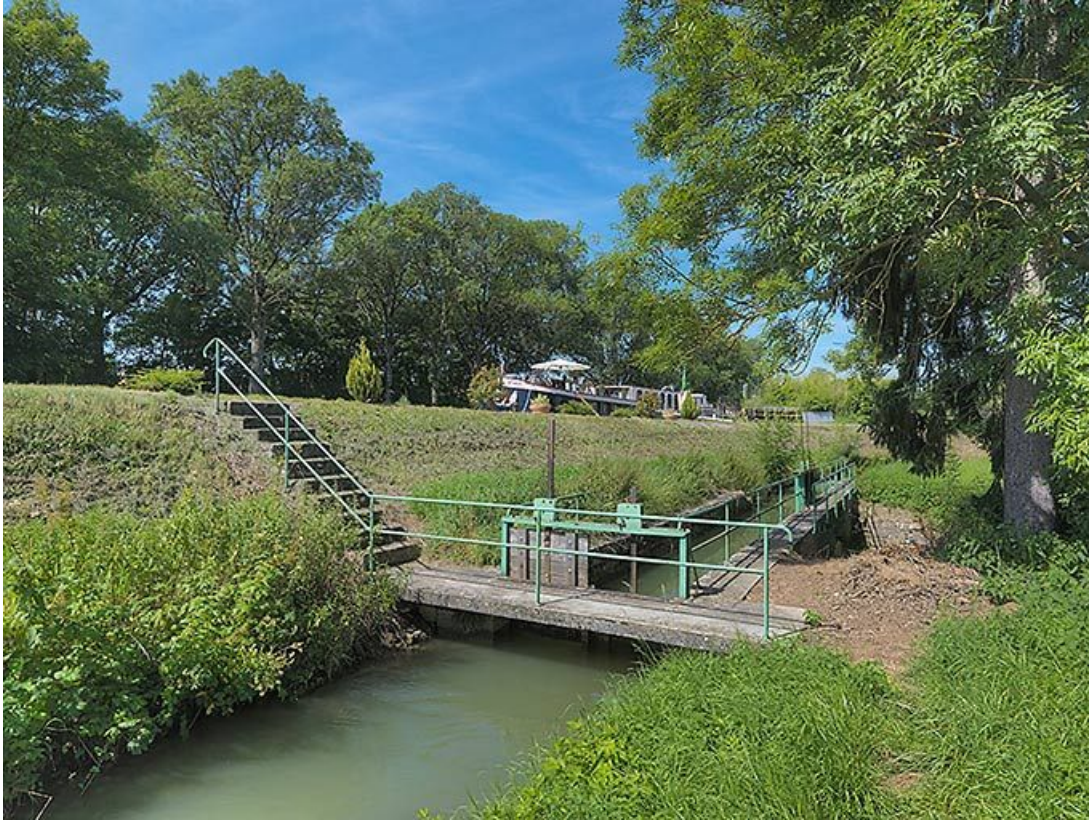
N° de l'illustration : 20122102074NUC4A

**La rigole avec les vannes de régulation. A gauche, le talus du canal.**
