## CHAPELLE NOTRE-DAME-DU-CHEMIN

Bourgogne-Franche-Comté, Côte-d'Or  
Ladoix-Serrigny  
1 rue de la Chapelle

Dossier IA21004682 réalisé en 2010 revu en  
2015

Auteur(s) : GRAHAL, Nicolas Potier

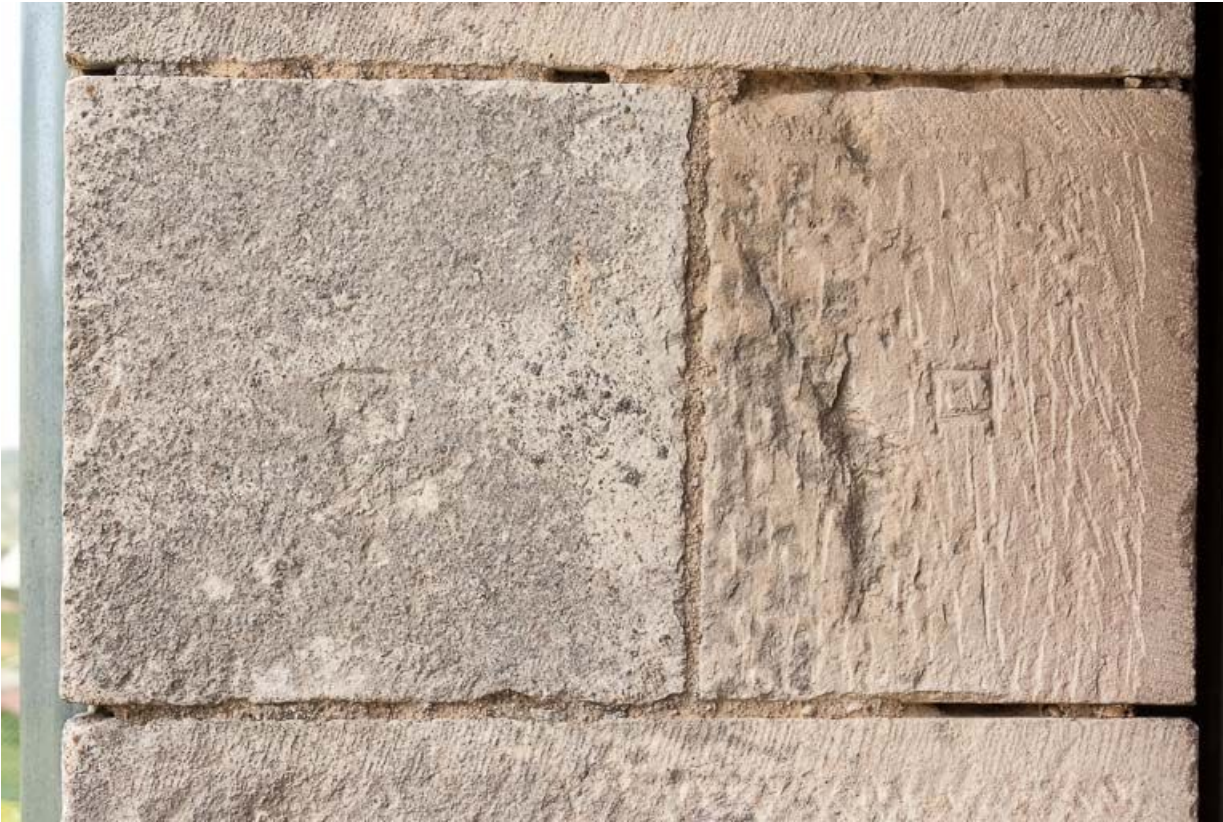
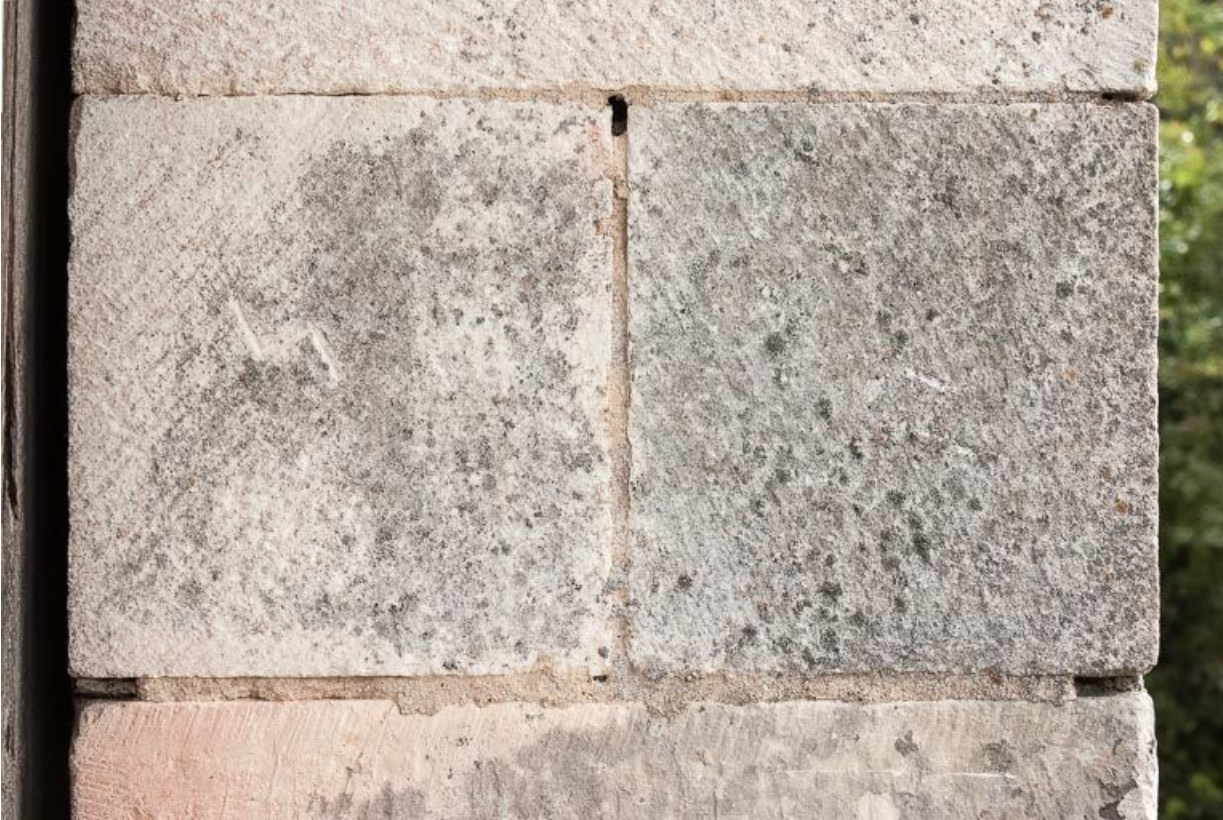
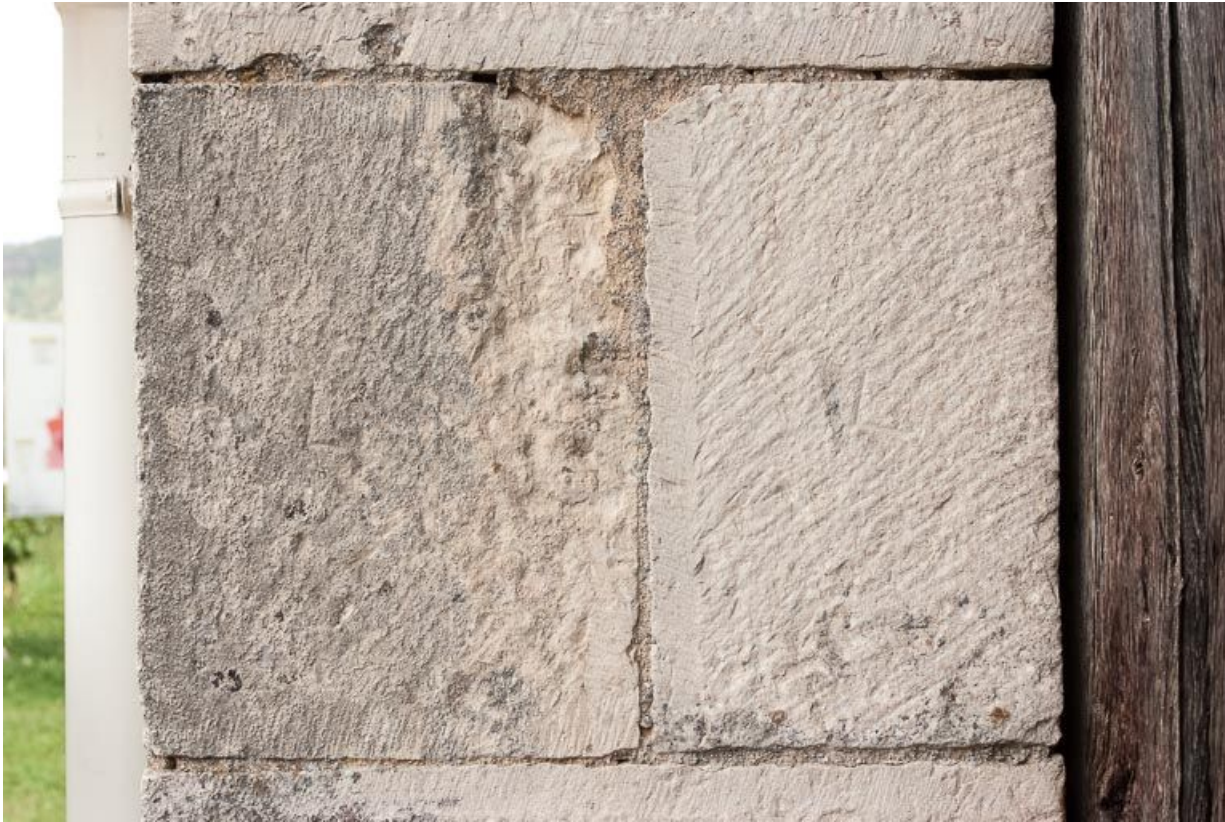
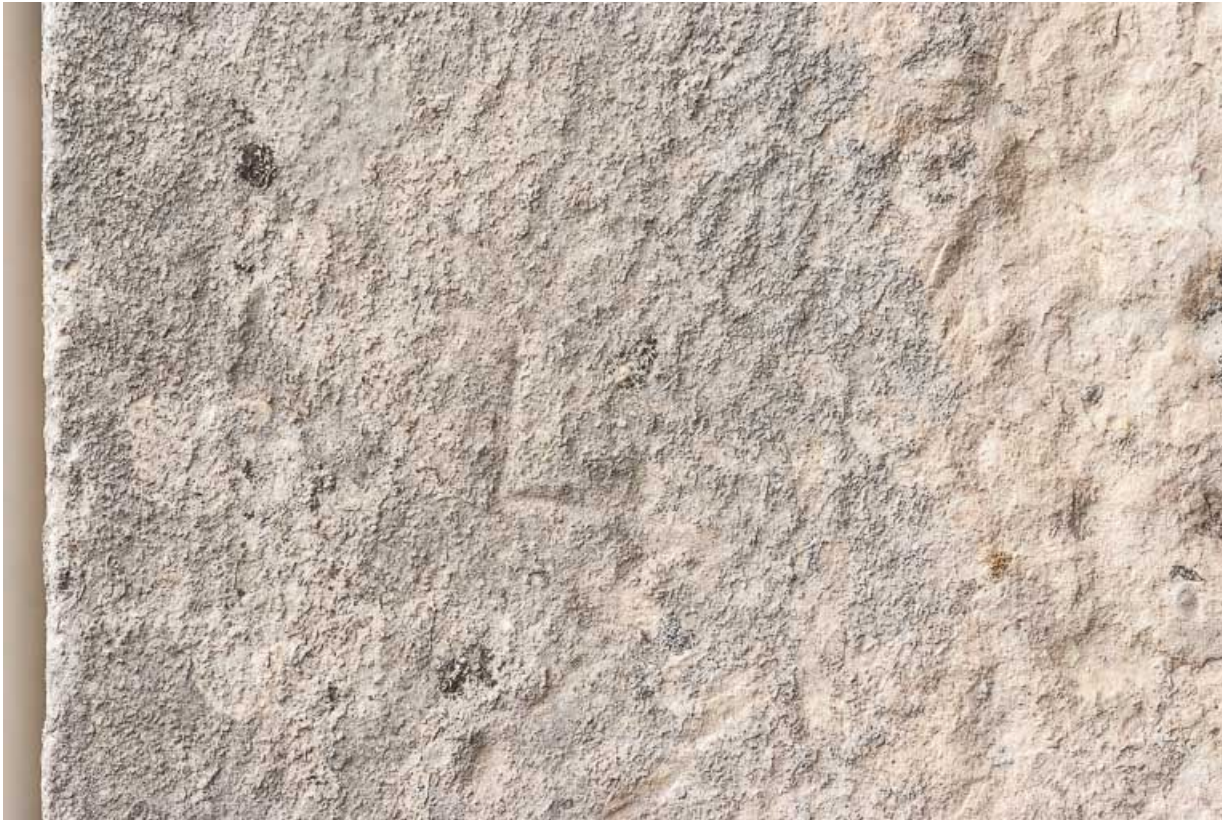
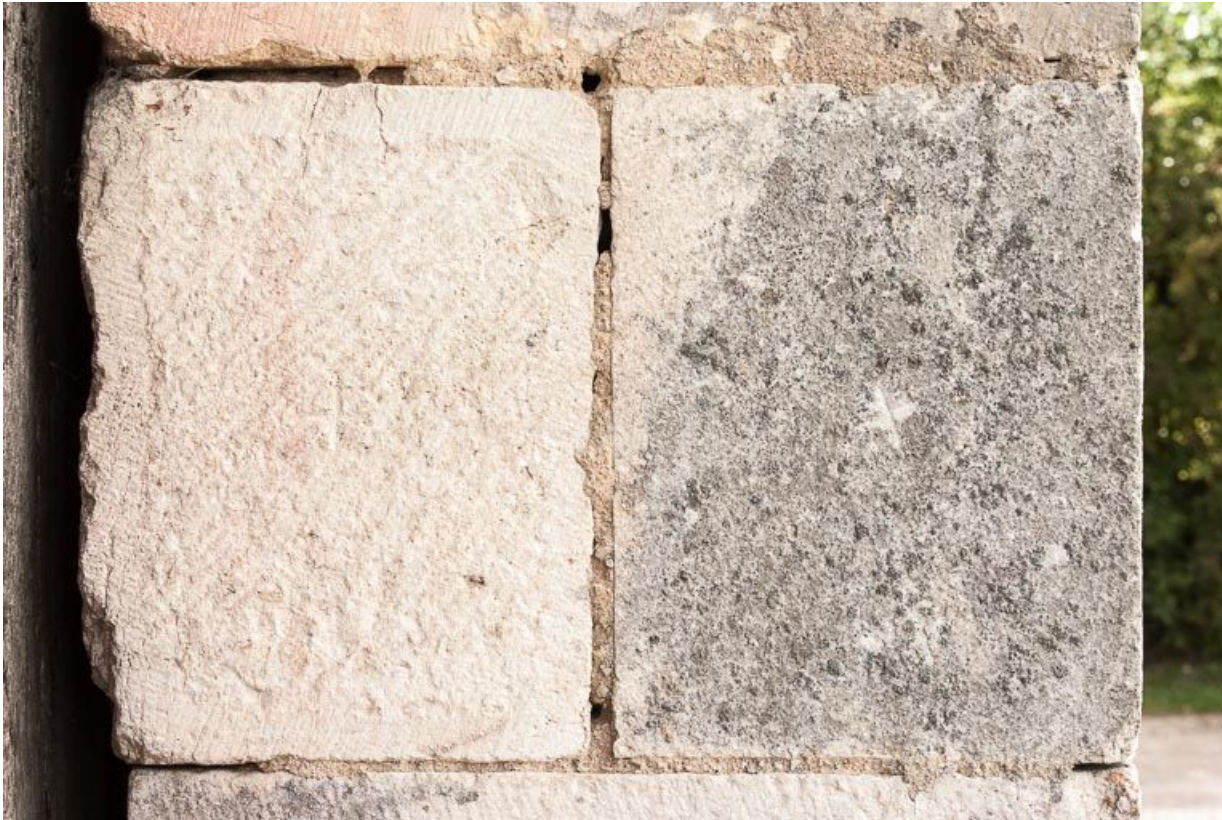
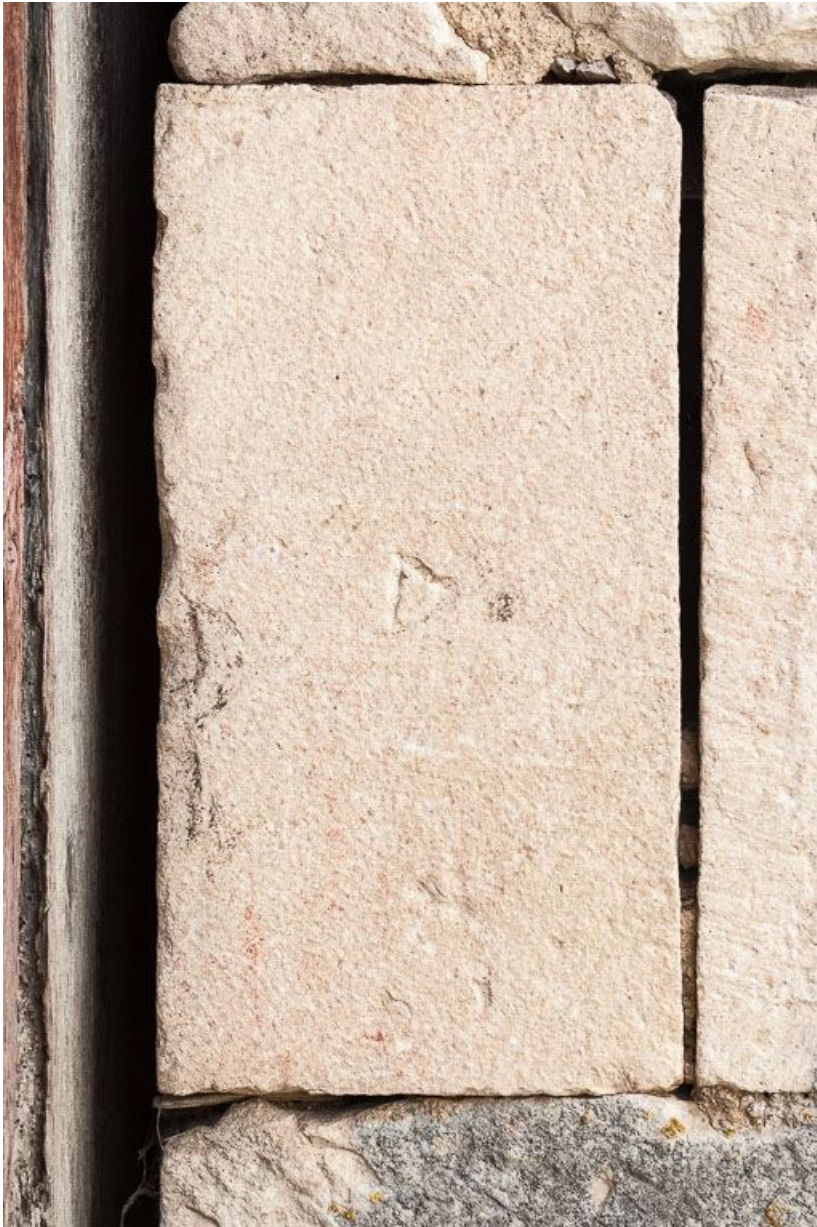
**Marque de tâcheron sur la porte charretière à l'ouest de l'édifice.**

La chapelle Notre-Dame du Chemin présente un aspect mixte, résultant de son histoire particulière. A l'est, la chapelle proprement dite présente une nef à trois vaisseaux voutés d'ogives, un chevet polygonal percé de baies en arc brisé et la sacristie dans l'angle nord-est. Au centre de l'ensemble, on trouve la trace du triplet d'absides de la chapelle originelle, ainsi que plusieurs fragments de décor mural (roses, faux appareil). La partie occidentale, qui n'a pas été restaurée au 19e siècle, présente encore les traces de sa transformation en ferme et habitations (cheminées, porte charretière sur le mur ouest, planchers intermédiaires).

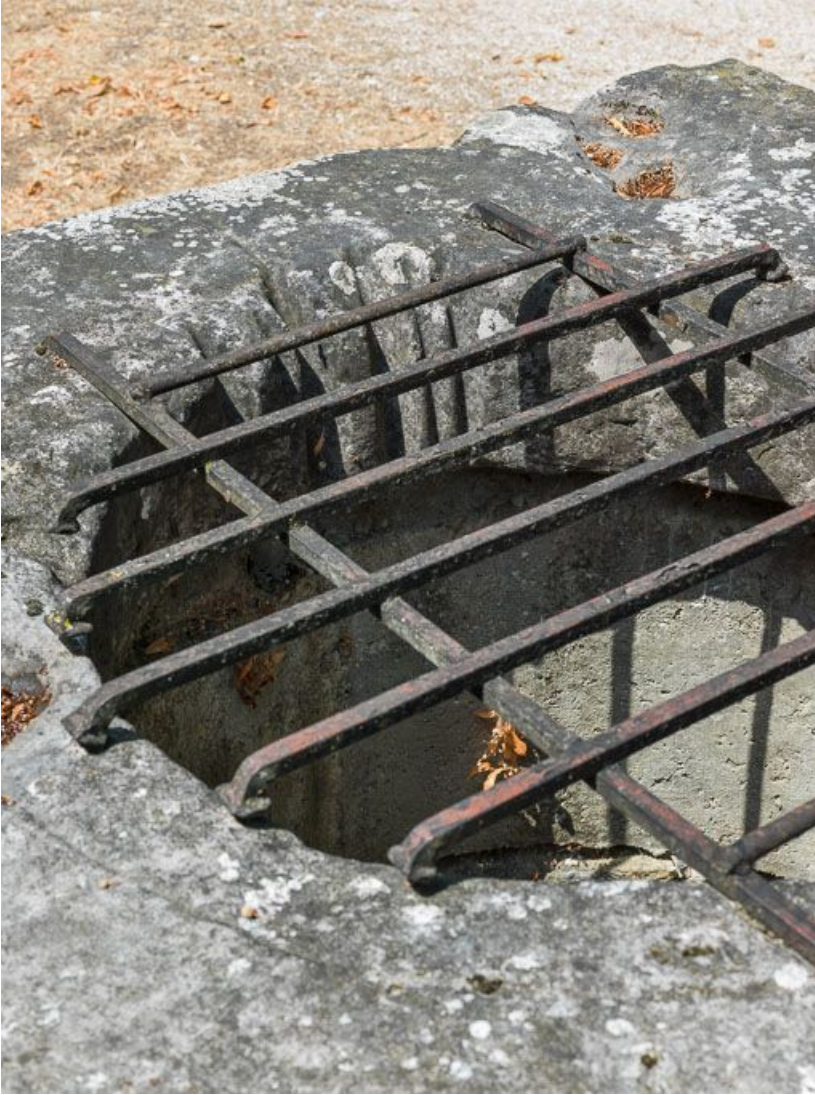
**Puits : grille et traces d'usure de cordes.**

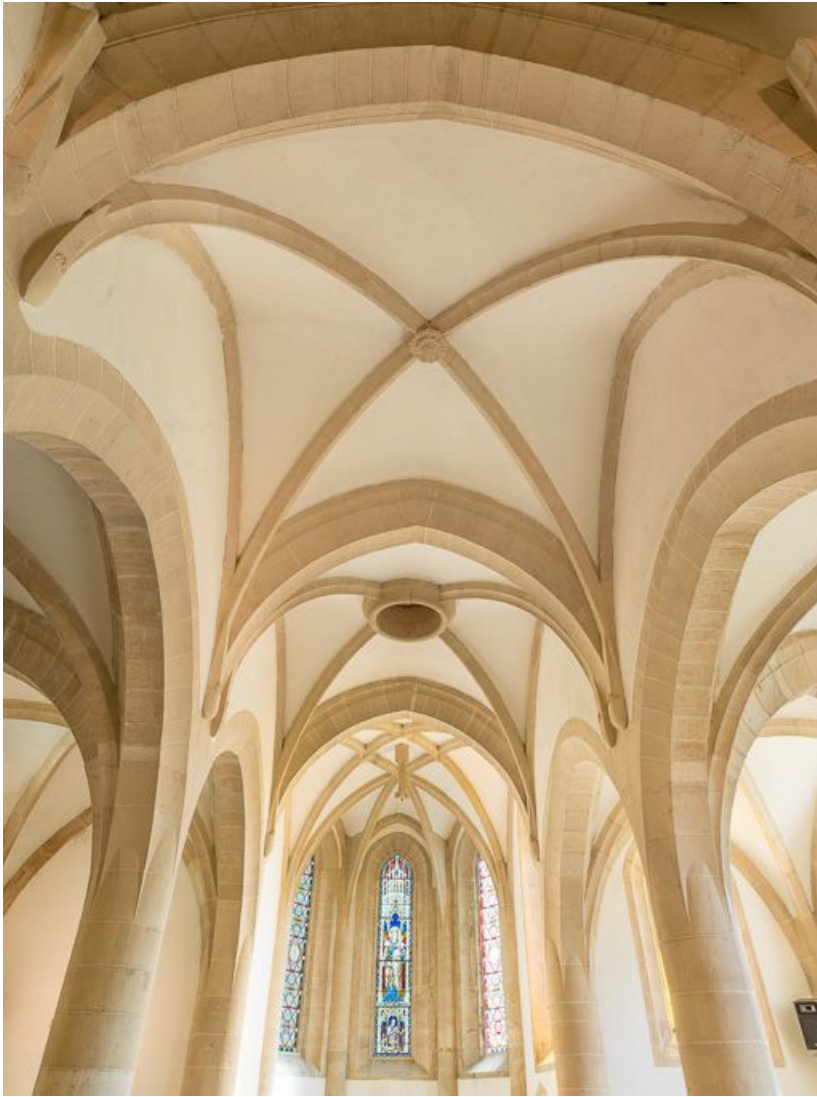
**Vue des voûtes de la nef.**

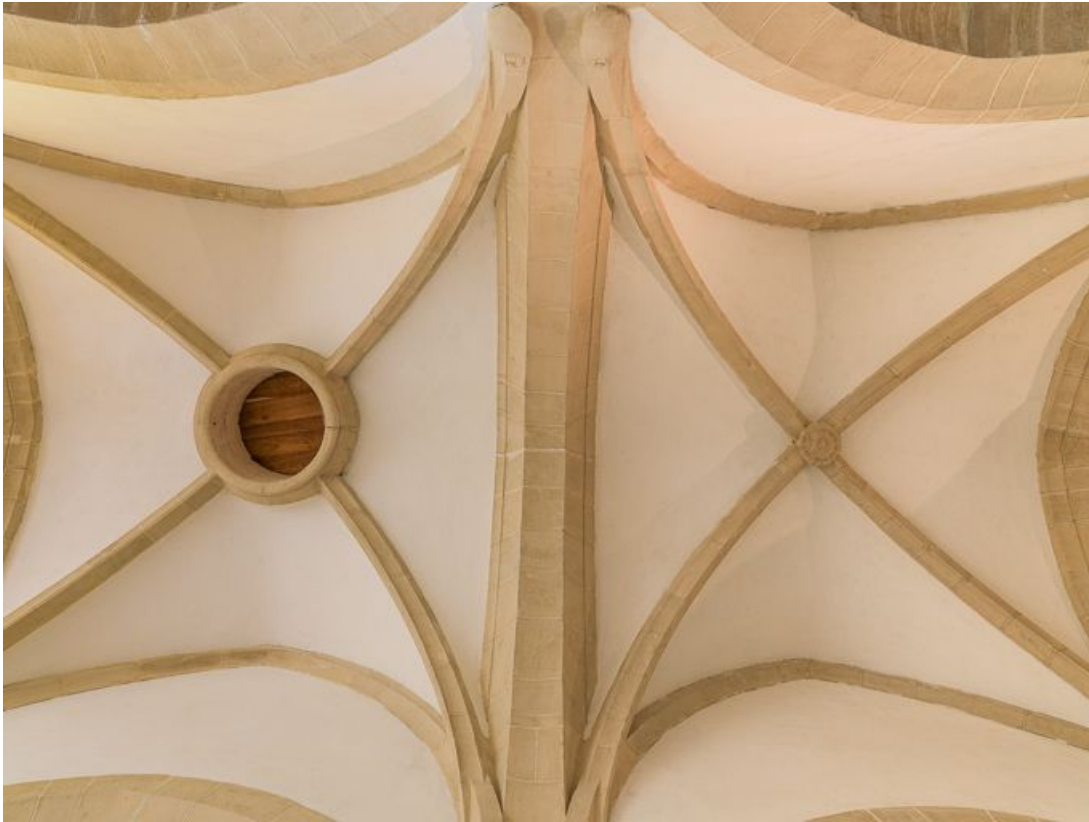
**Vue des voûtes de la nef.**

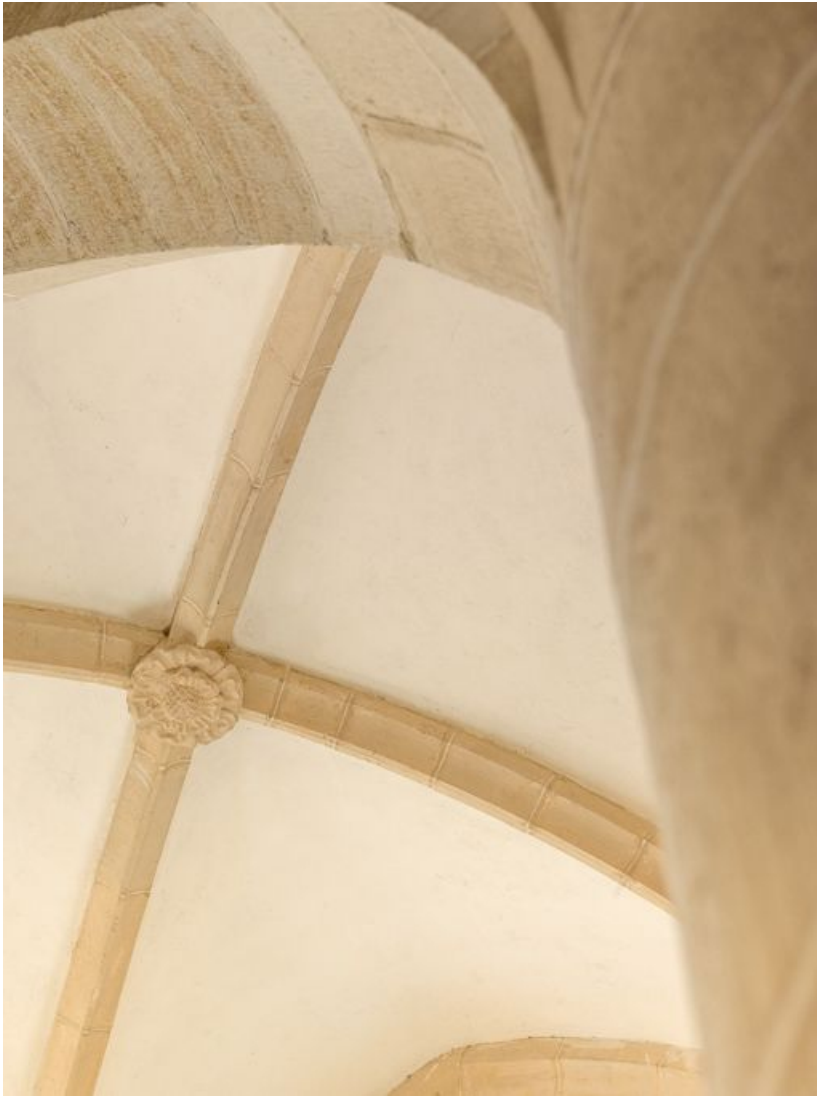
**Vue d'une clé de voûte de la nef (travée ouest).**

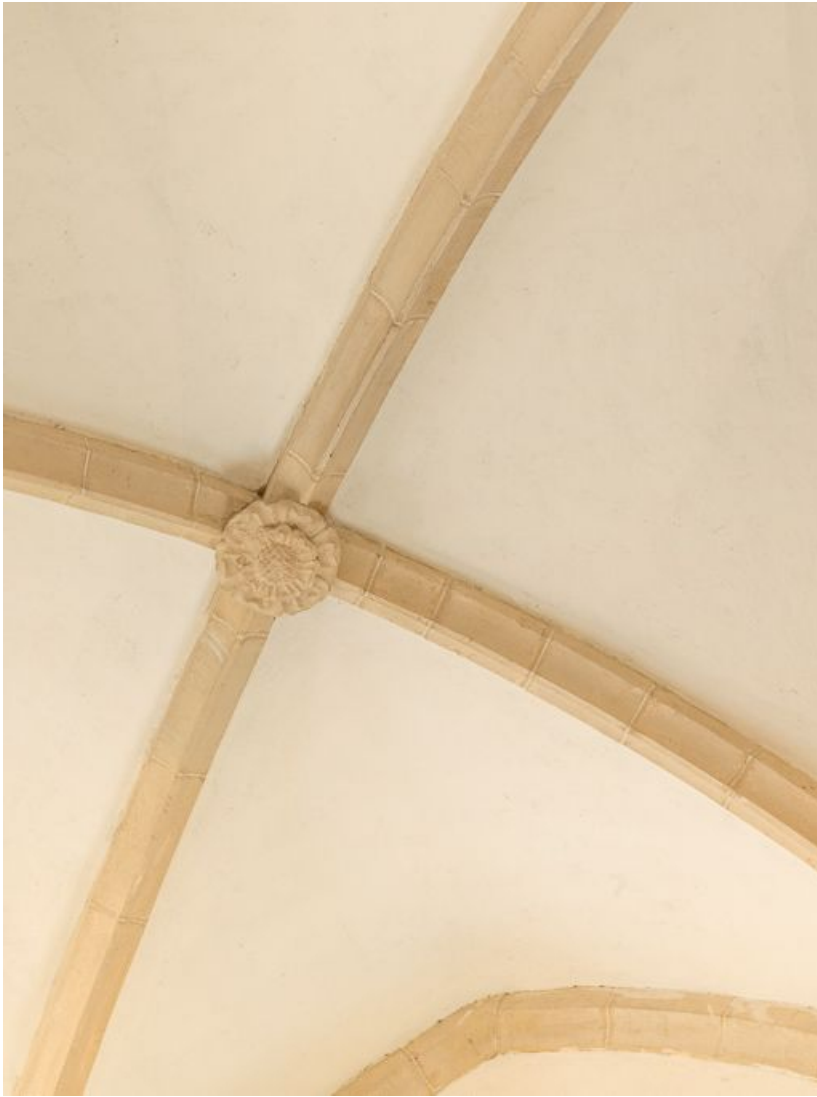
**Vue d'une clé de voûte de la nef (travée ouest).**

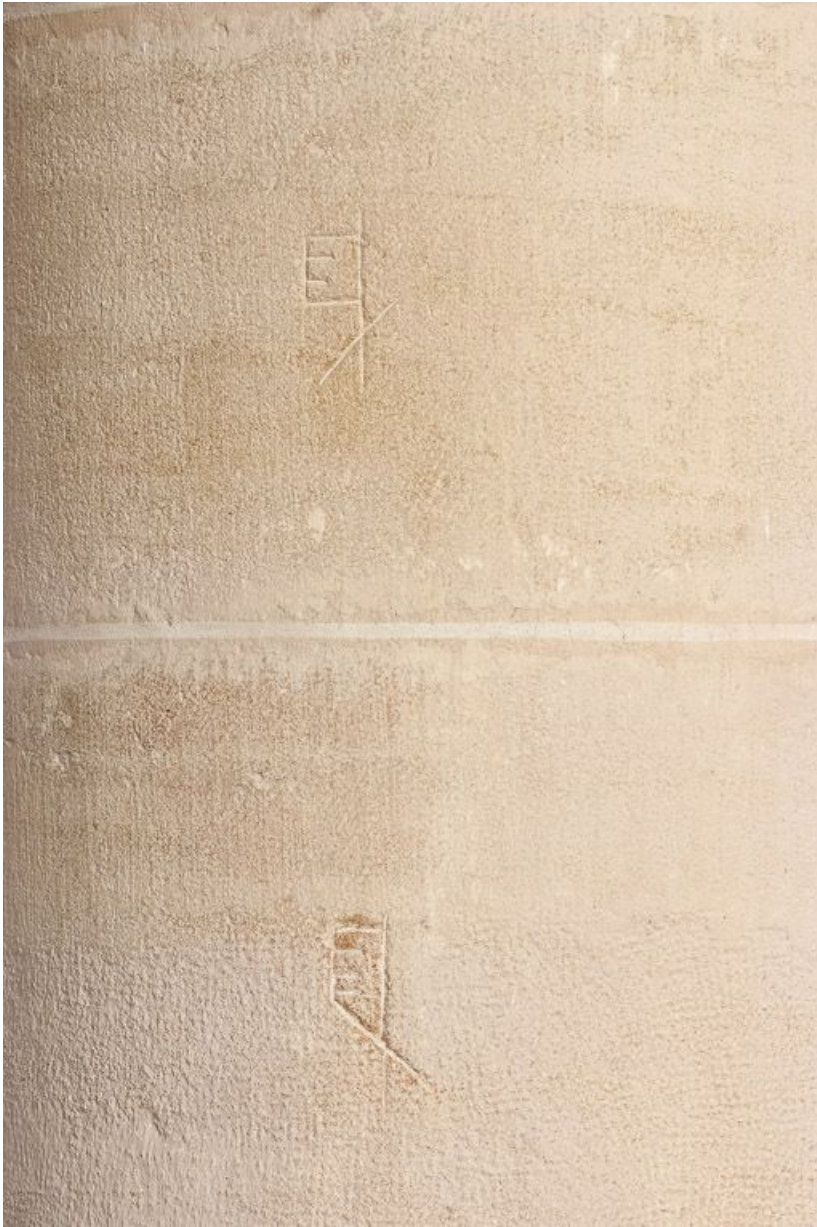
**Marques de tâcheron ou d'assemblage sur un pilier de la nef.**

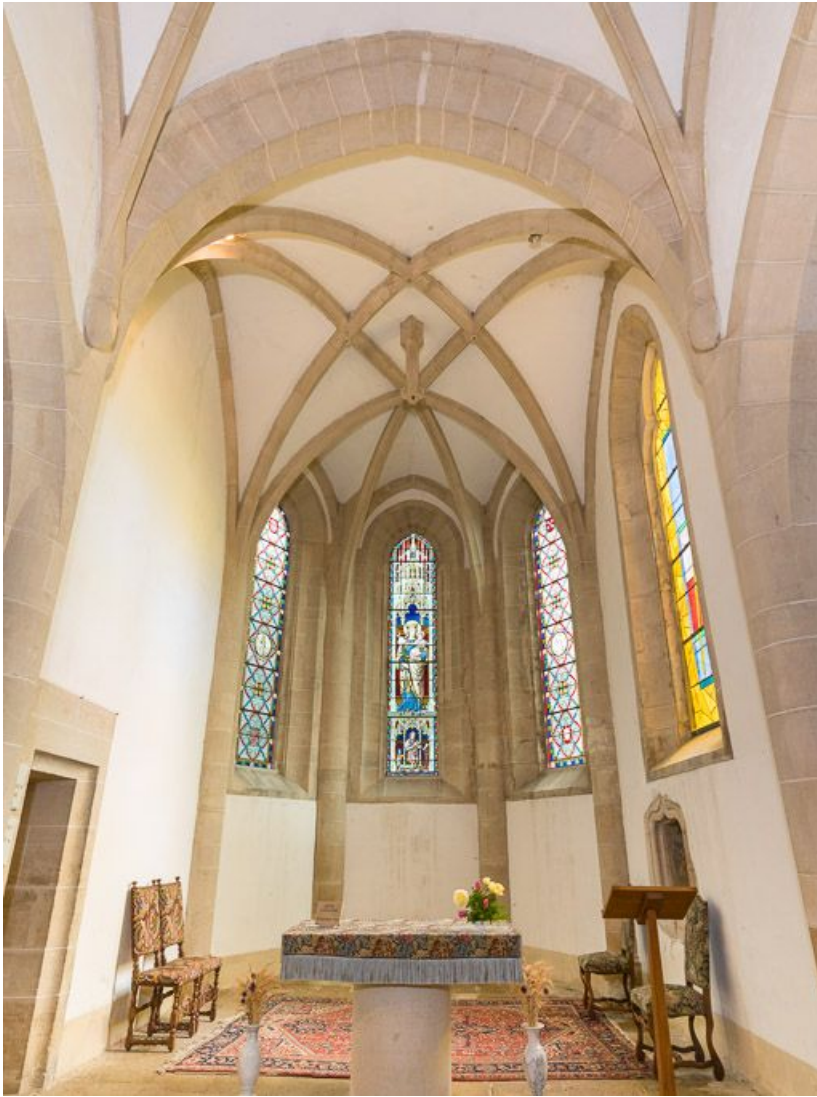
**Vue de la voûte du chœur.**

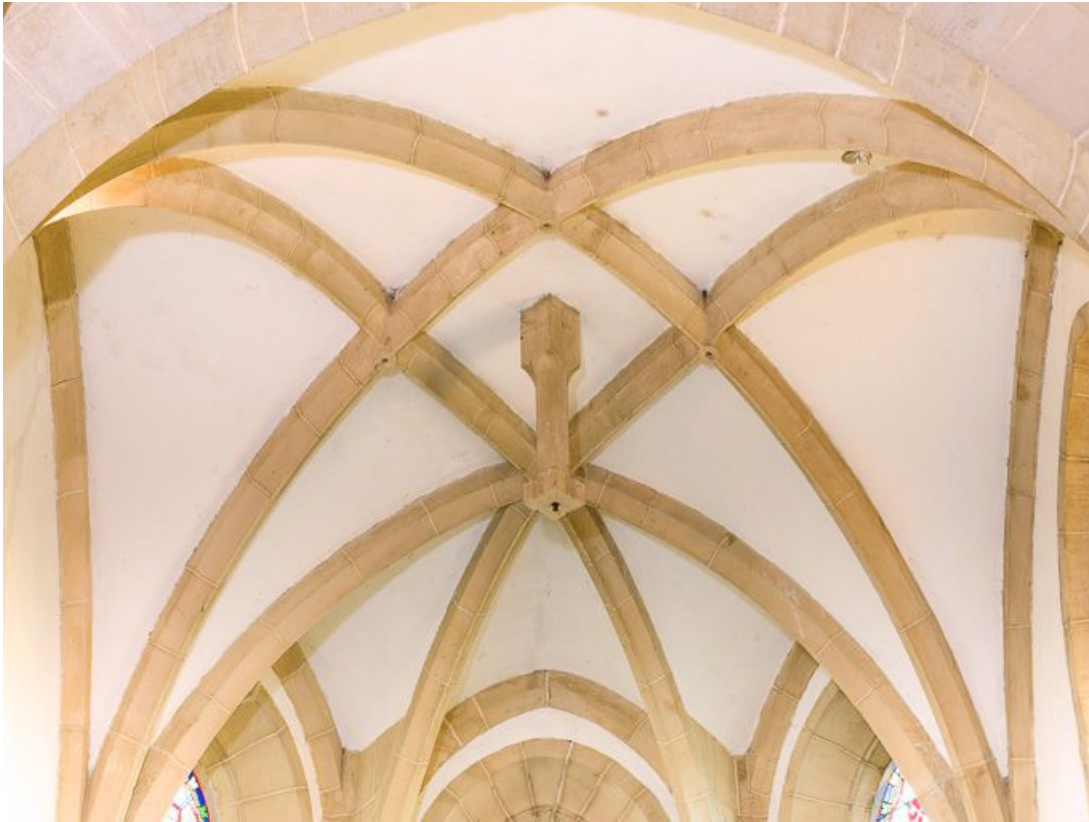
**Vue de la voûte du chœur.**

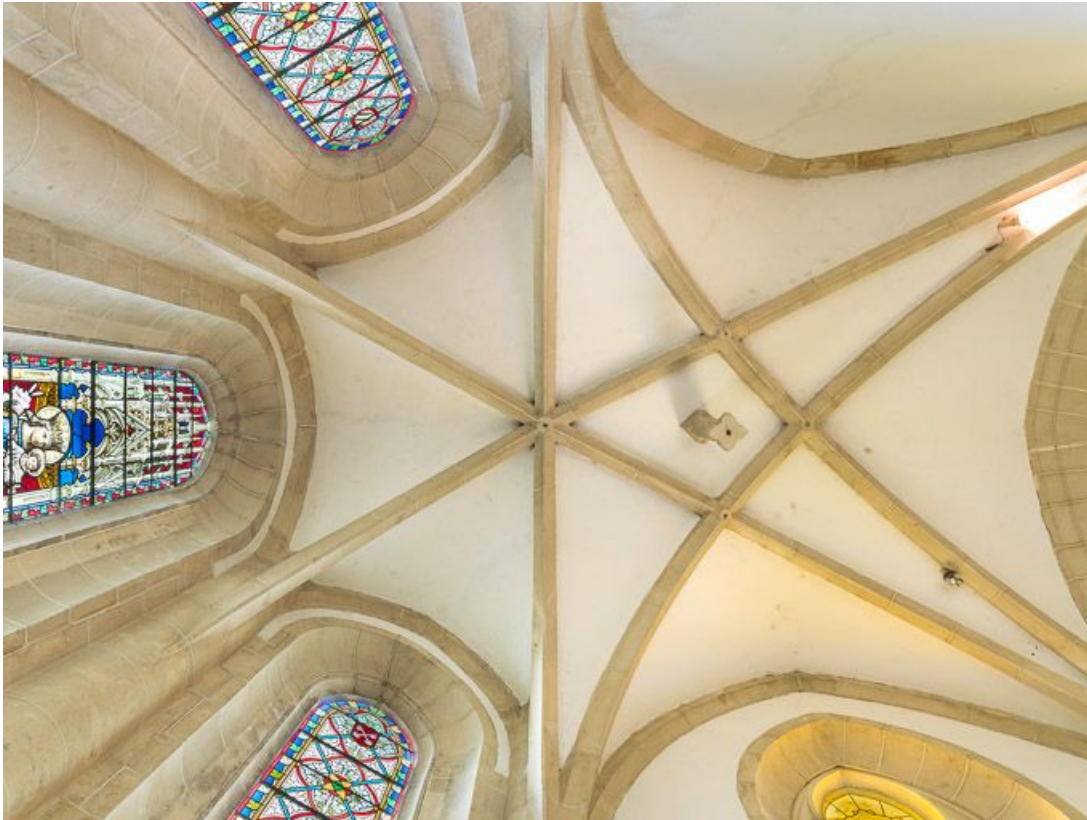
**Vue de la voûte du chœur : détail.**

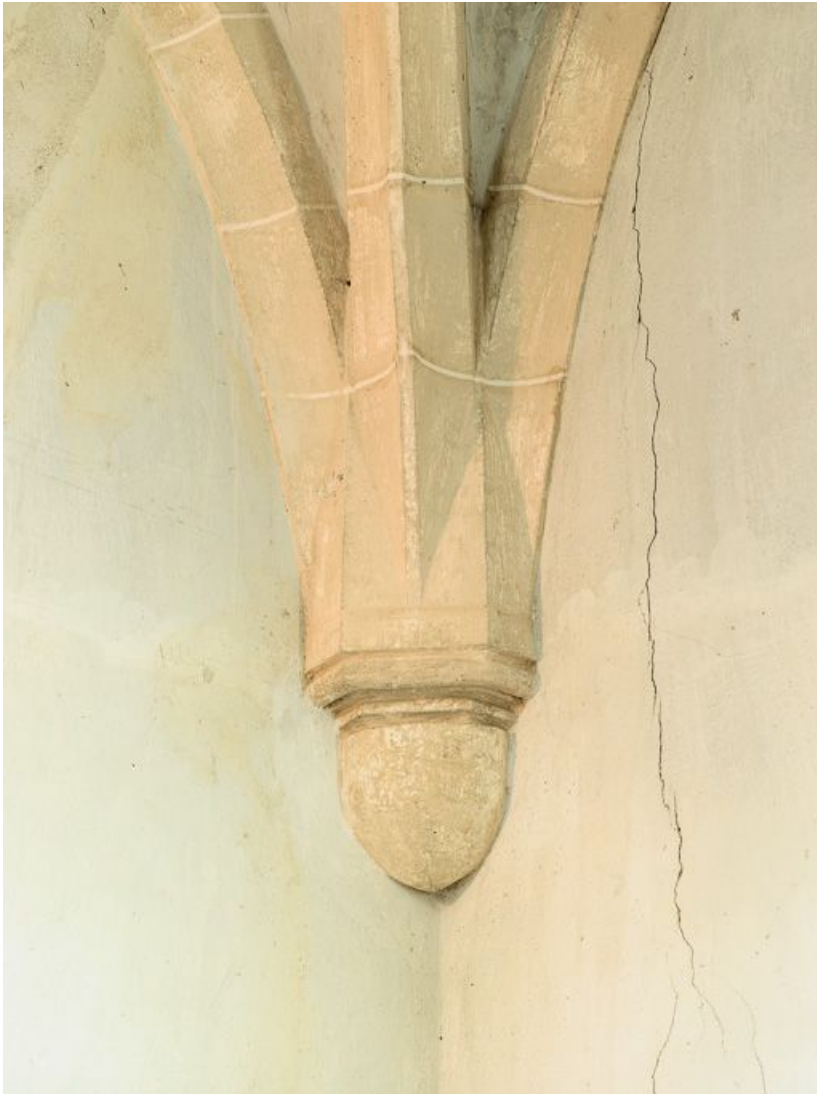
**Vue d'un culot et du départ des ogives de la voûte de la sacristie.**

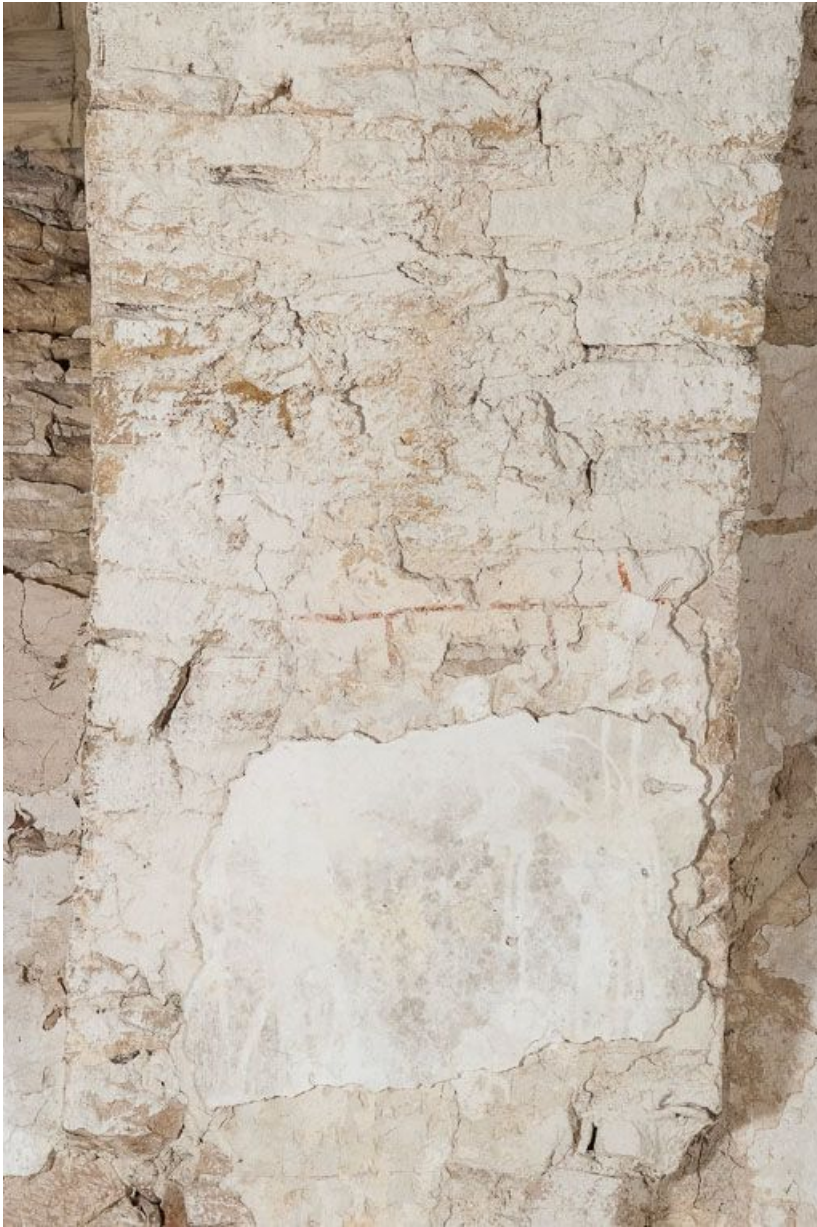
**Faux appareil.**

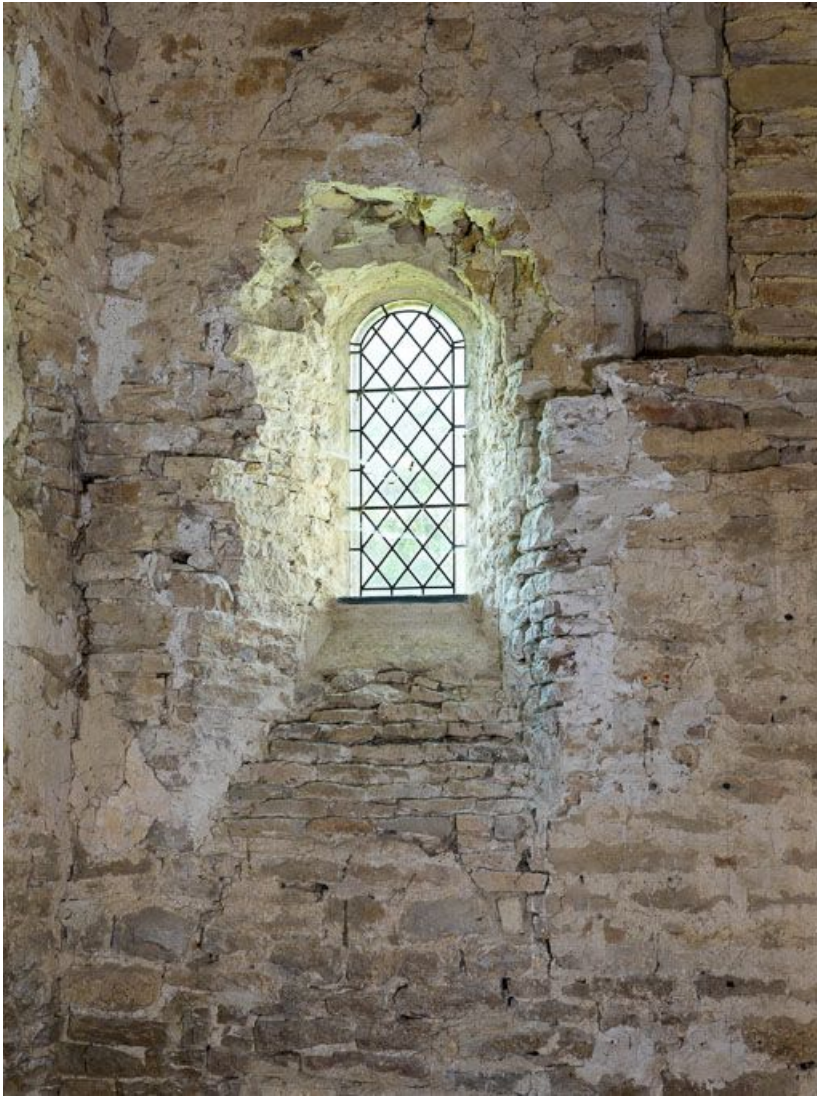
**Ancienne chapelle : vue de la baie romane du mur sud.**
