## ÉGLISE PAROISSIALE SAINT-LUC

Bourgogne-Franche-Comté, Côte-  
d'Or  
Chorey-les-Beaune  
rue de l'église

Dossier IA21004704 réalisé en 2015

Auteur(s) : GRAHAL, Nicolas Potier

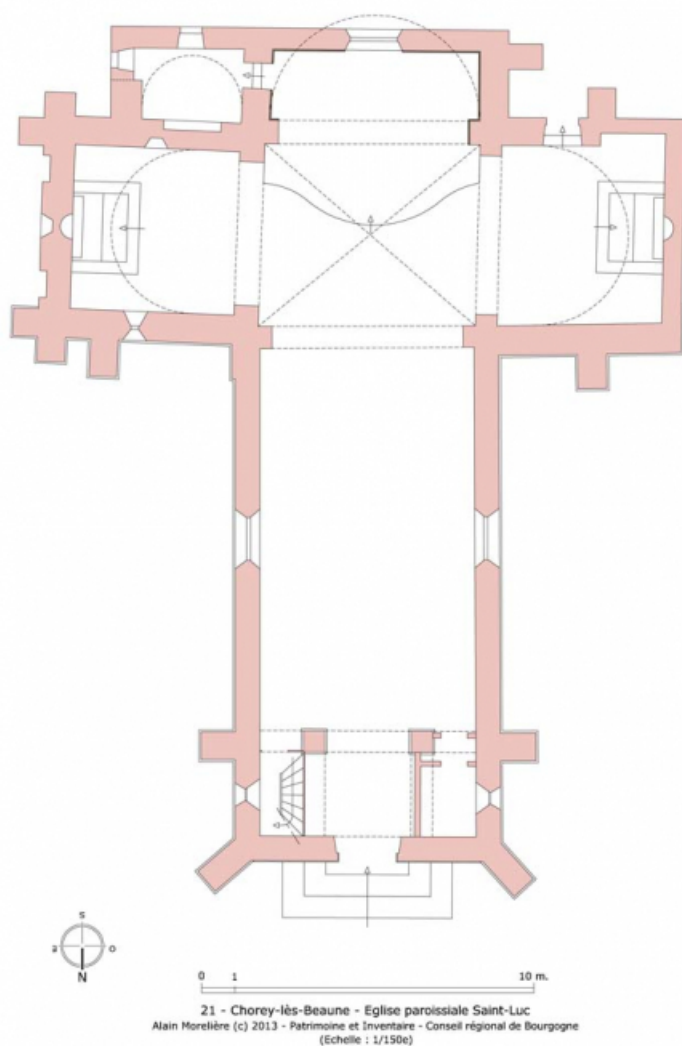
N° de l'illustration : 20132101074NUDA

**Plan de l'église.**

L'église Saint-Luc de Chorey-les-Beaune est une église à plan en croix latine, au chevet peu saillant. Son apparence extérieure est relativement simple : massif occidental avec clocher « comtois » en ardoise, maçonnerie largement enduite qui vient beurrer les chaînes d'angles laissées apparentes lors des dernières campagnes de rénovation (début des années 2000). On remarque sur le bras Est une corniche à modillons qui indique l'antériorité de cette partie de l'édifice. L'intérieur de l'église est aussi sobre : nef couverte d'un plafond à adoucissement. La nef est éclairée par seulement deux baies latérales, avec verrières représentant des saints prêcheurs (étudiées). Le chœur abrite la pièce la plus remarquable de l'église : le maître-autel (étudié), attribué aux frères Bidermann, datant des années 1770, également entouré de ce qui subsiste des boiseries qui devaient certainement se prolonger dans le transept voire la nef. Les deux bras du transept abritent également des autels secondaires (étudiés), dédiés à Saint Laurent et à la Vierge.

**Plan** : plan en croix latine

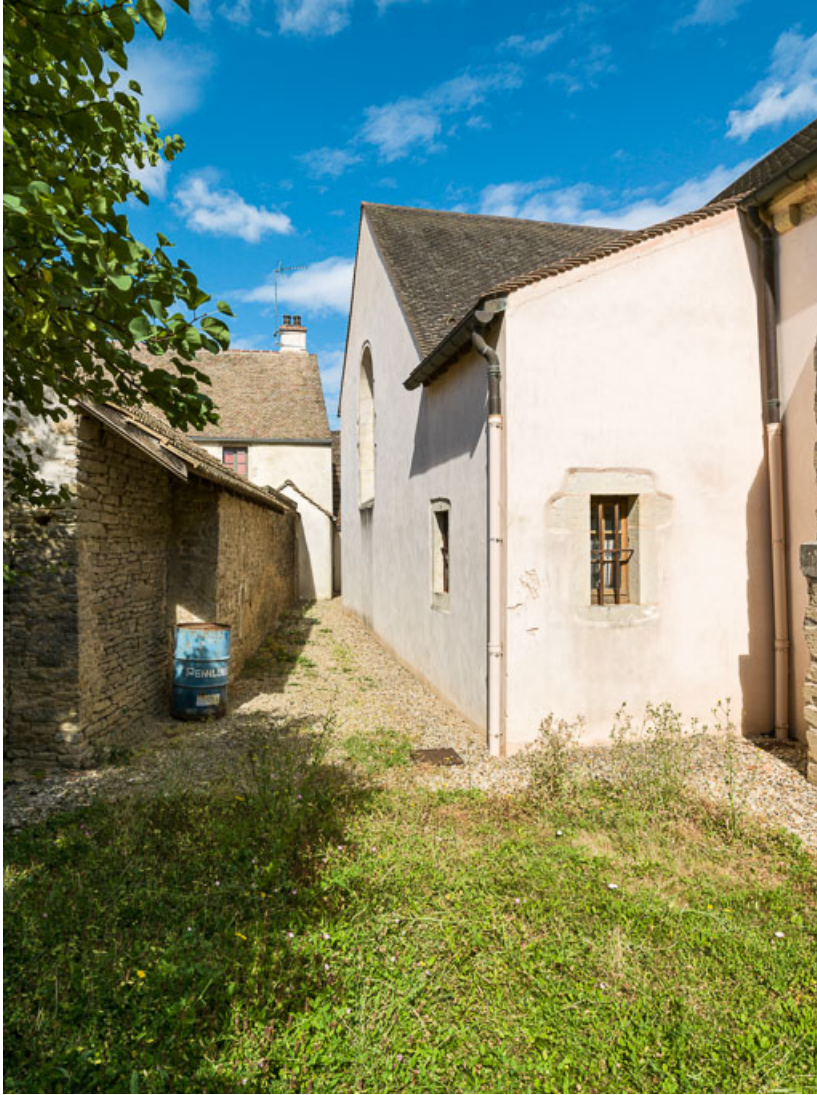
N° de l'illustration : 20152100239NUC4A

**Vue du chevet.**

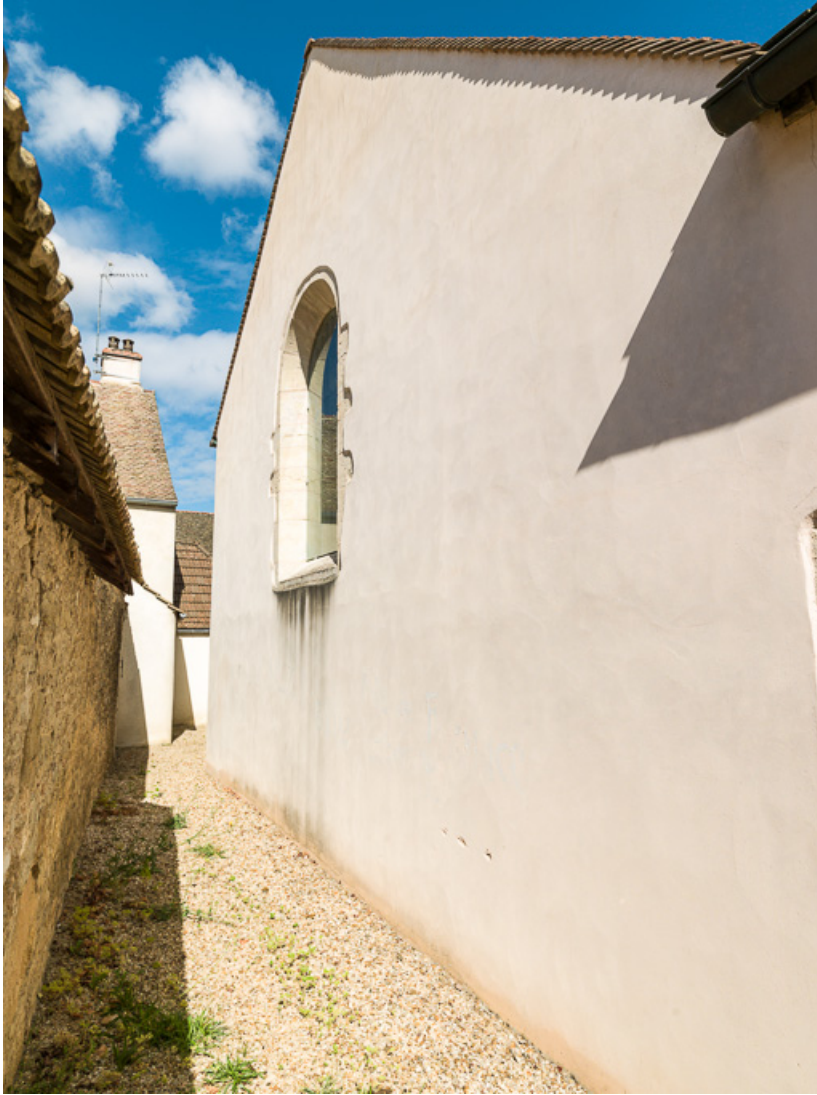
N° de l'illustration : 20152100240NUC4A

**Vue du chevet.**

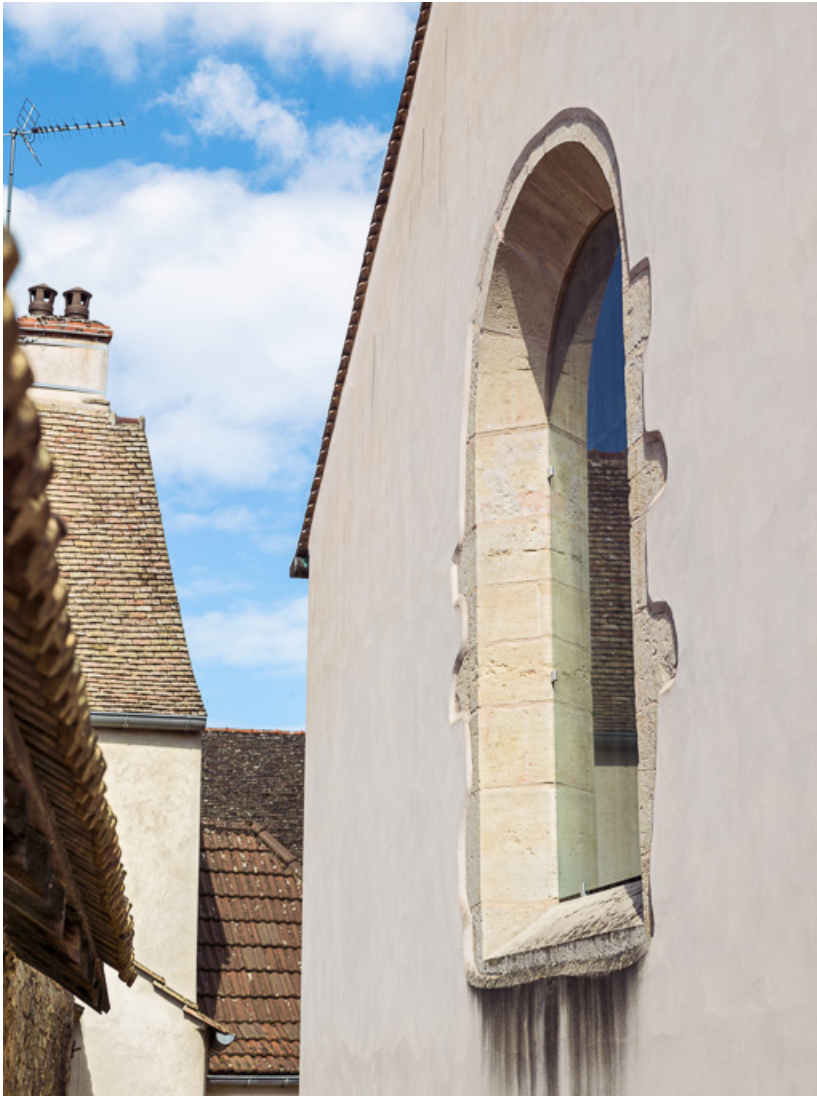
N° de l'illustration : 20152100241NUC4A

**Vue de la baie axiale.**

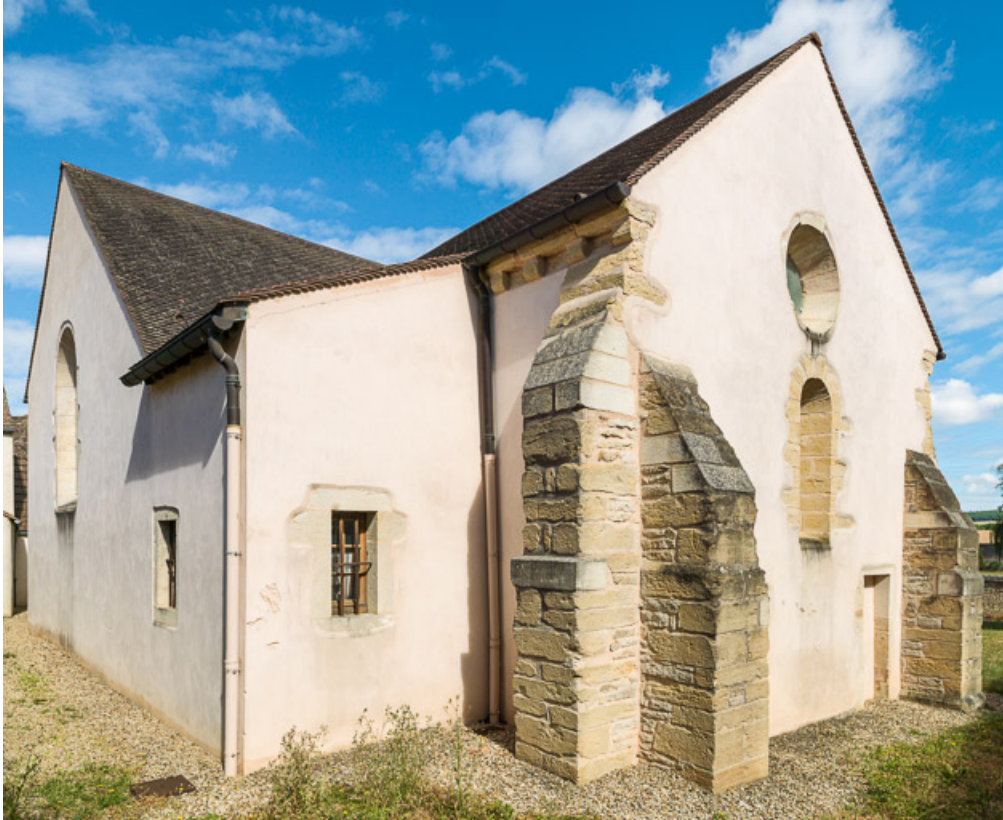
N° de l'illustration : 20152100242NUC4A

**Vue du chevet et du bras du transept.**

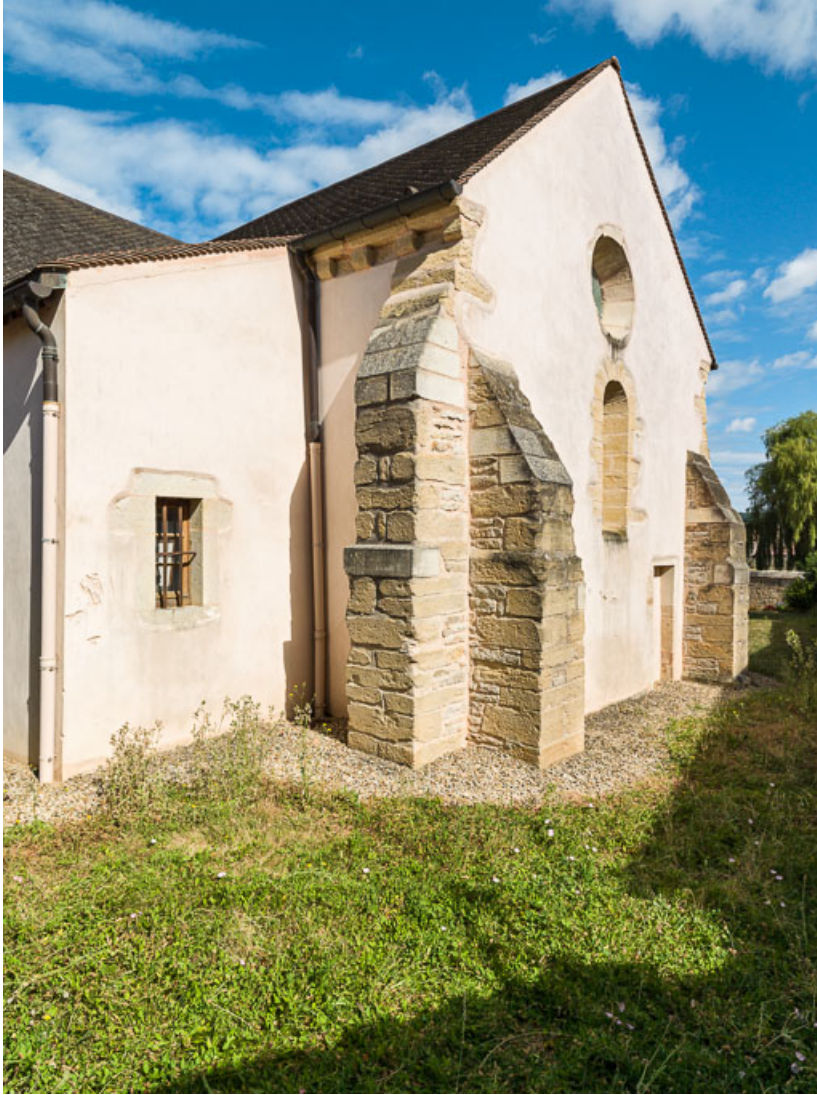
N° de l'illustration : 20152100243NUC4A

**Vue du bras du transept.**

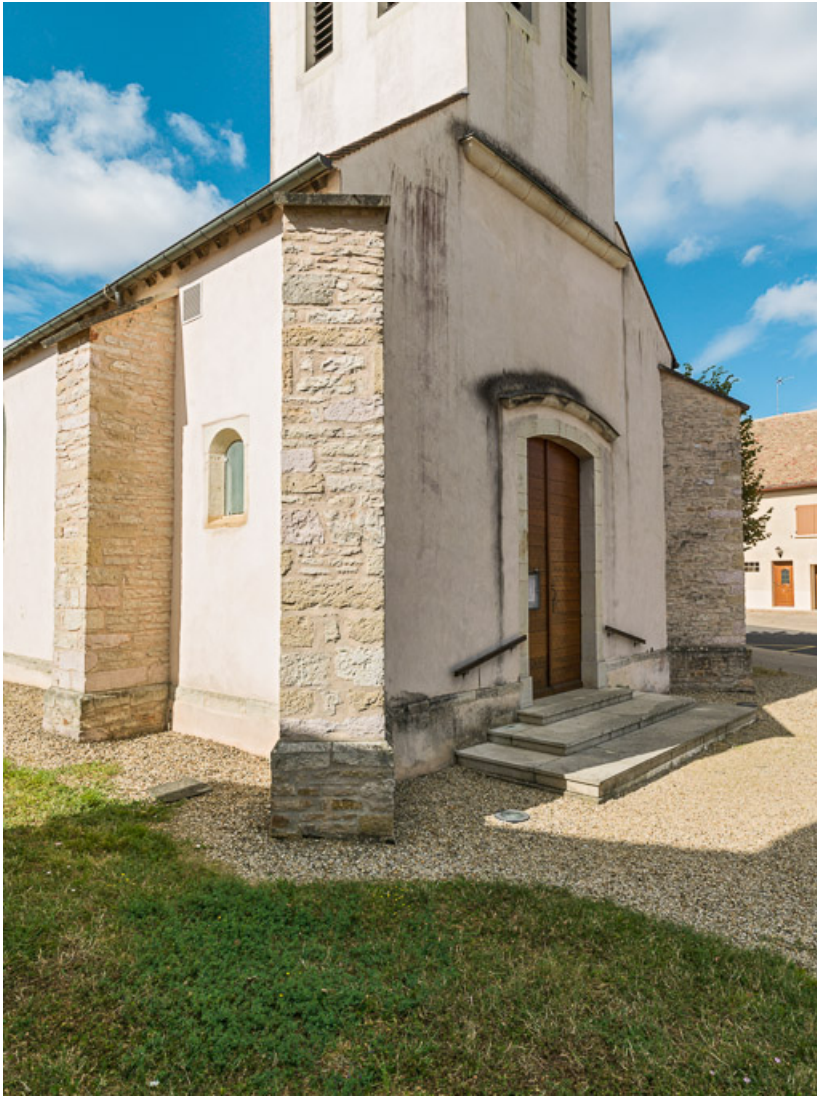
N° de l'illustration : 20152100246NUC4A

**Vue du massif occidental, de trois-quarts.**

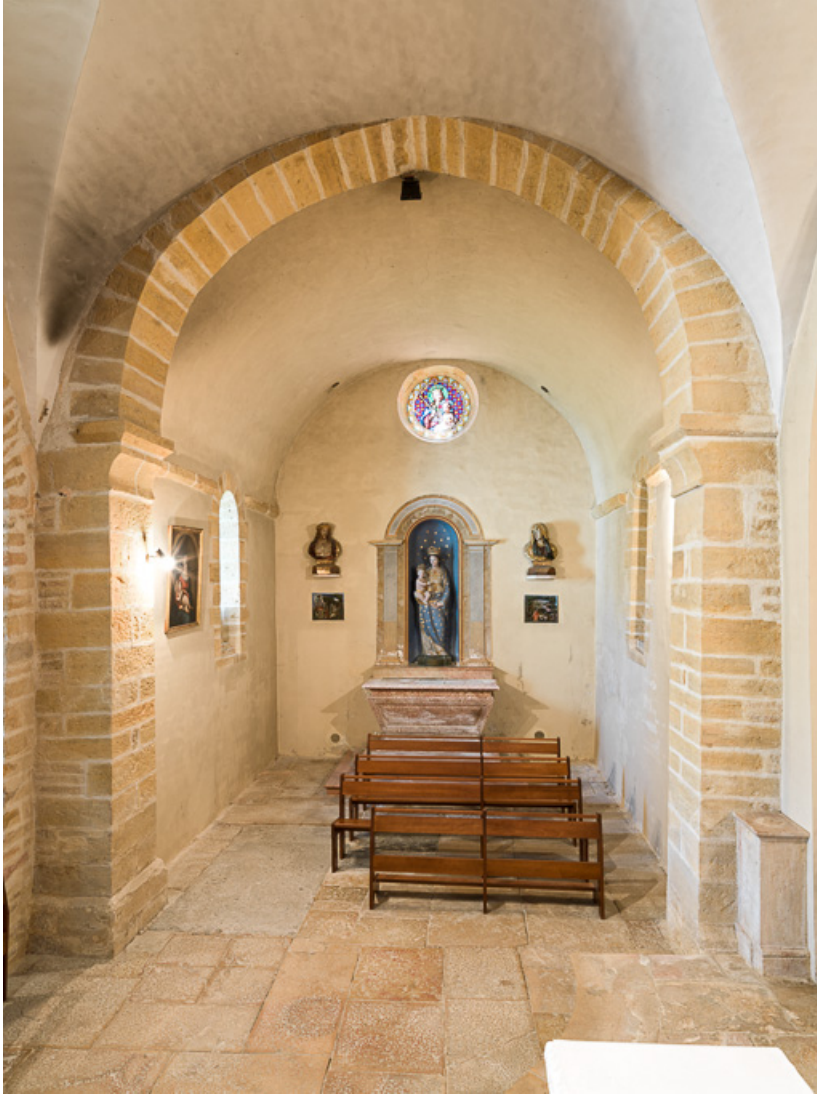
N° de l'illustration : 20152100249NUC4A

**Vue du bras nord du transept.**

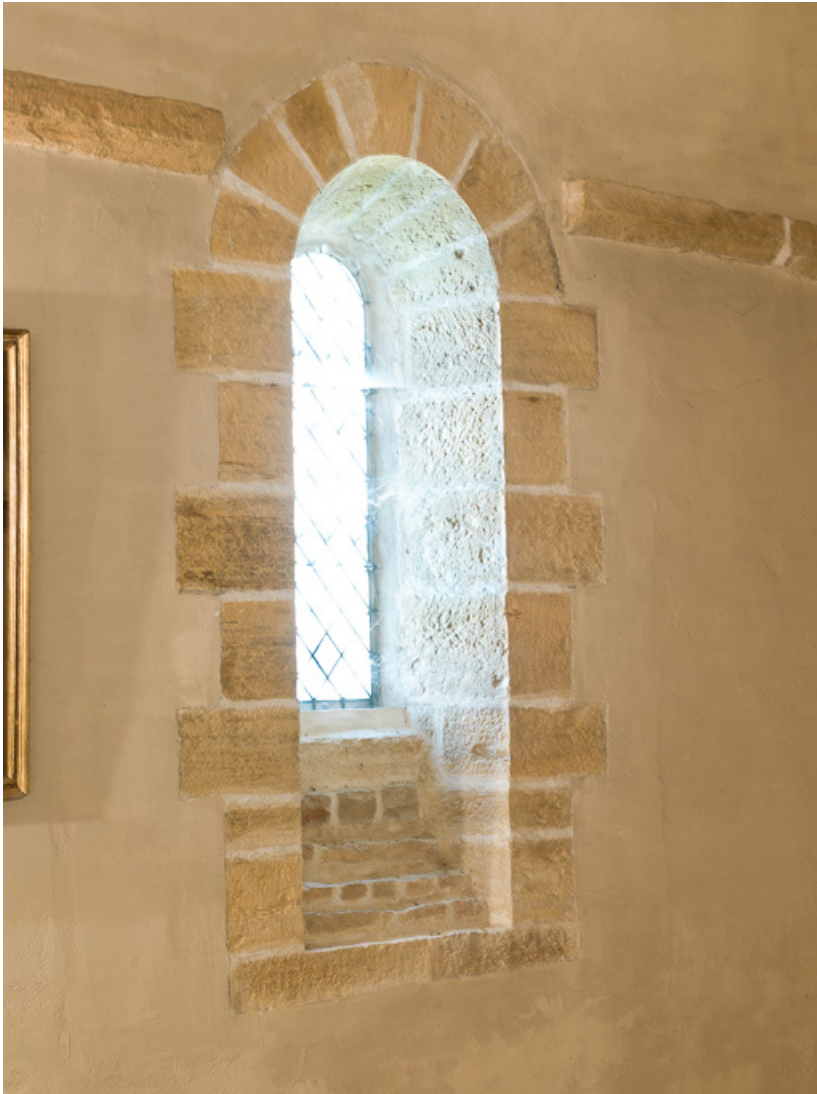
N° de l'illustration : 20152100253NUC4A

**Vue d'une baie (mur ouest du bras nord).**

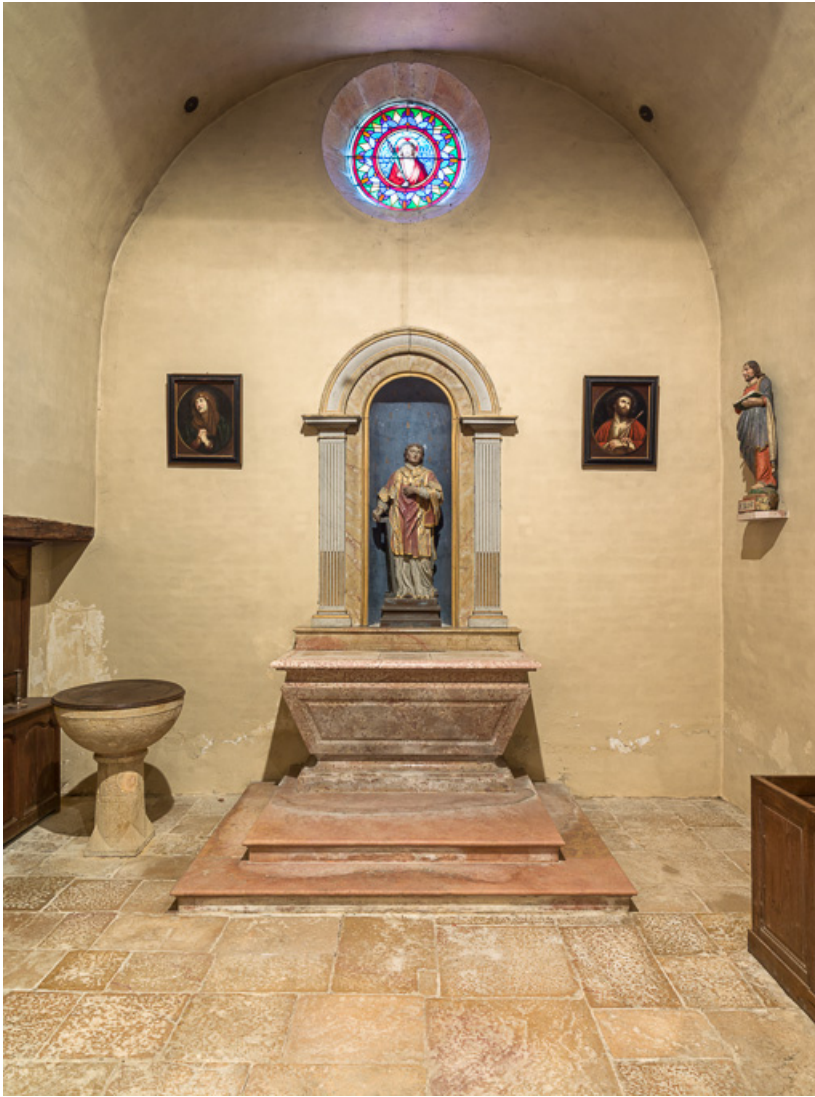
N° de l'illustration : 20152100254NUC4A

**Vue du bras sud du transept.**

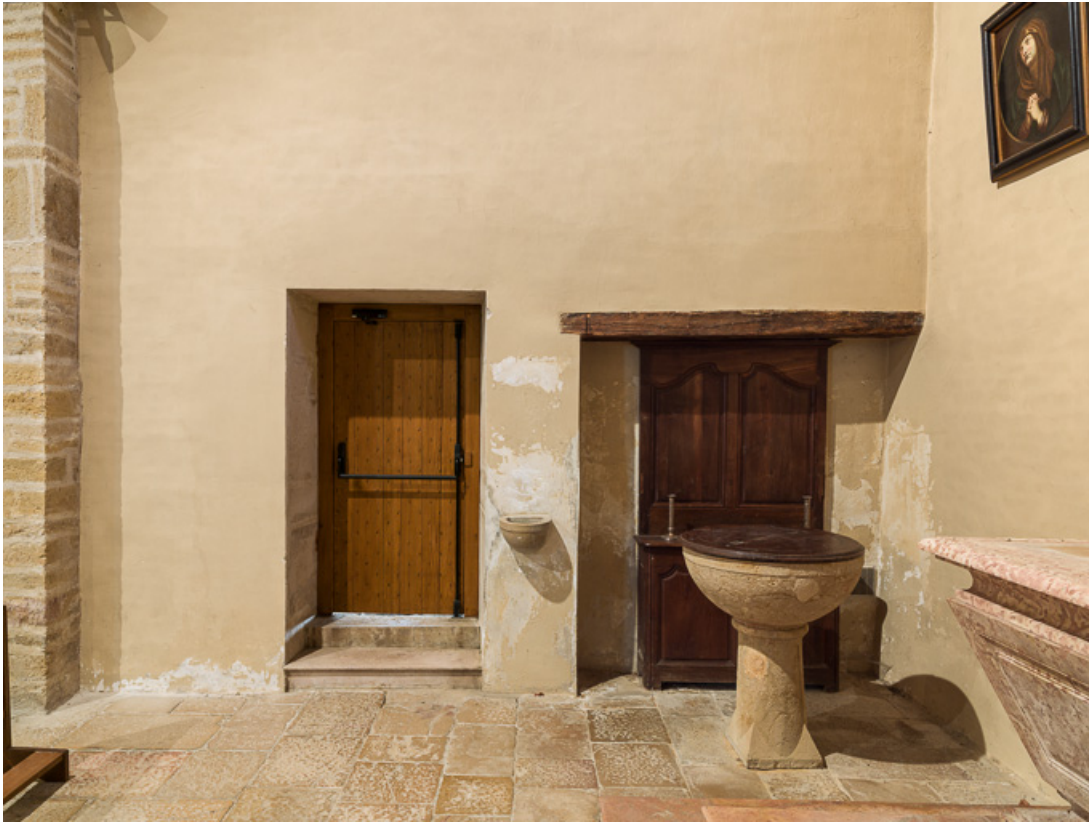
N° de l'illustration : 20152100257NUC4A

**Vue du mur est du bras sud.**

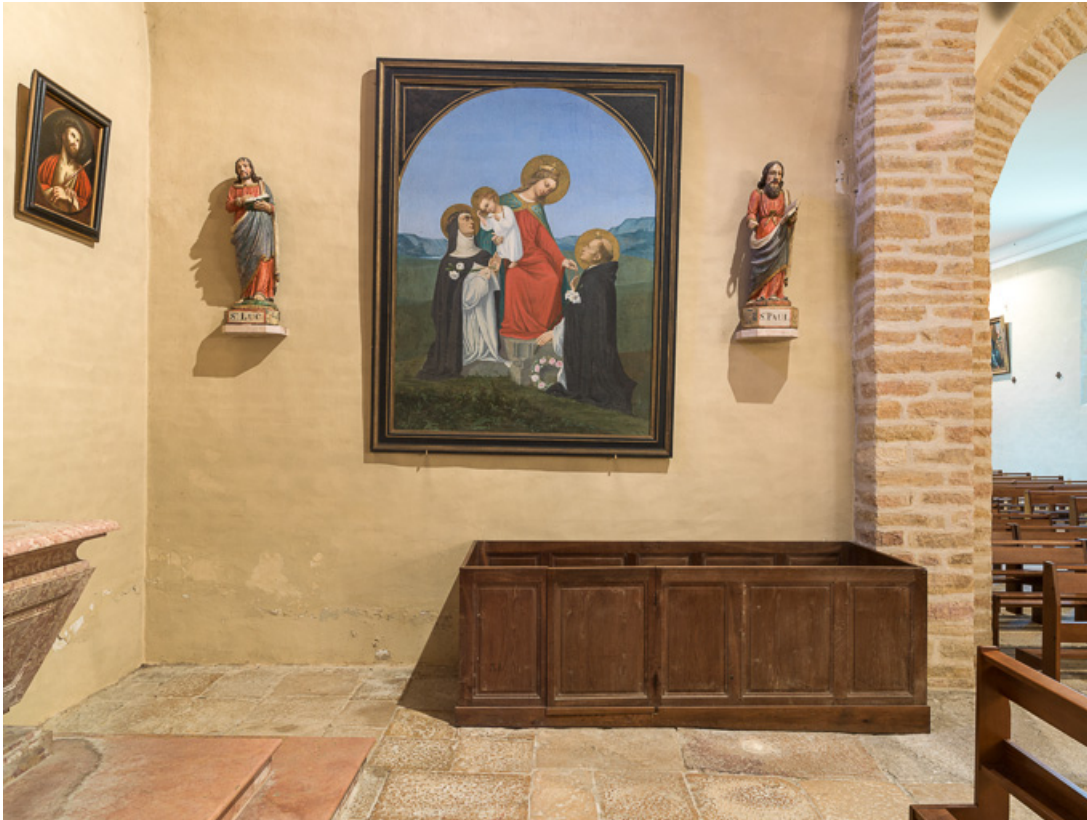
N° de l'illustration : 20152100258NUC4A

**Vue du mur ouest du bras sud.**

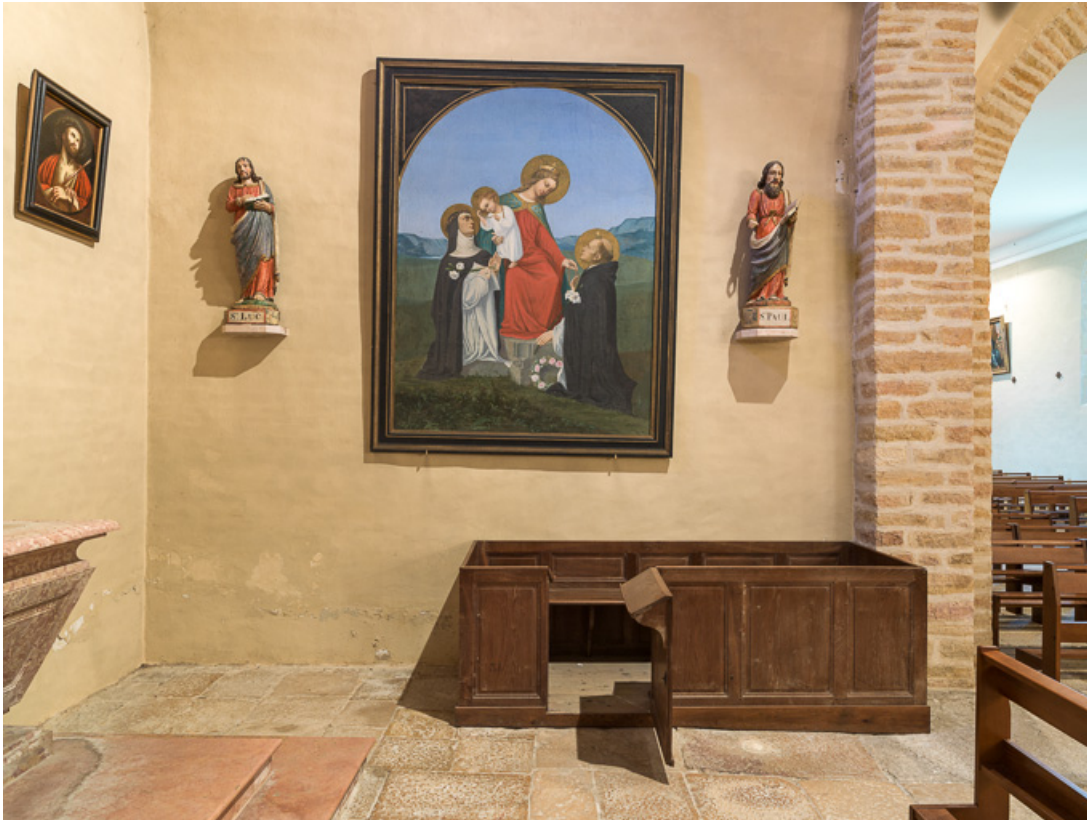
N° de l'illustration : 20152100259NUC4A

**Vue du mur ouest du bras sud.**
