## ÉGLISE PAROISSIALE SAINT-MARTIN

Bourgogne-Franche-Comté, Côte-d'Or  
Auxey-Duresses  
rue de la Commune

Dossier IA21004764 réalisé en 2017

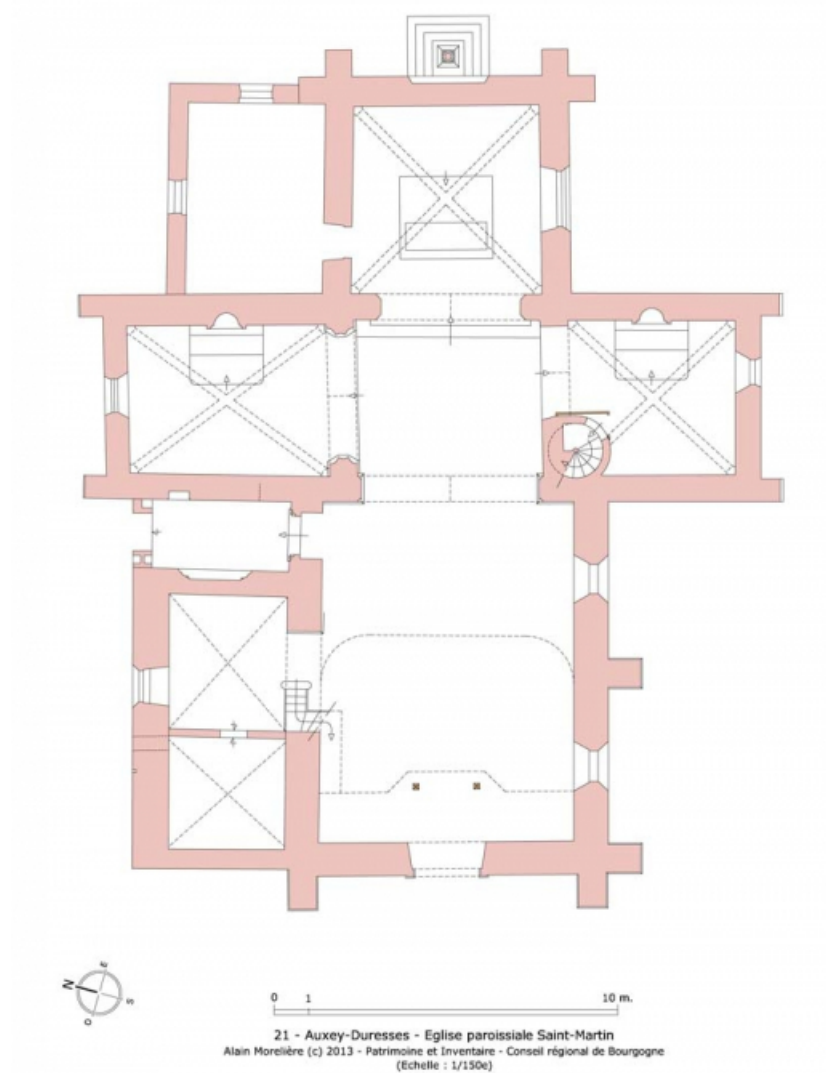
# **Plan de l'église.**

Située au cœur du village, l'église Saint-Martin est orientée. Le plan en croix latine régulier est flanqué de deux chapelles latérales, au nord, et d'une sacristie, le long du chœur, au nord.

**Plan** : plan en croix latine

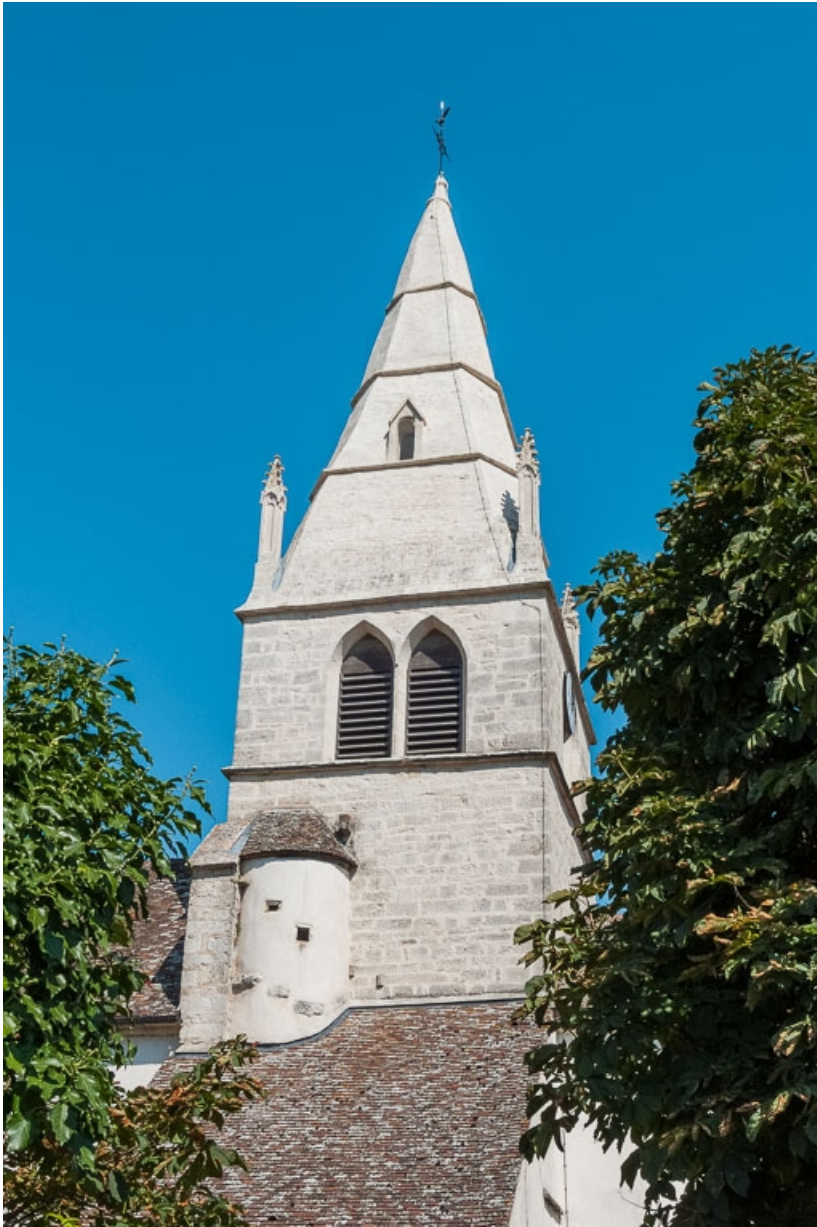
**Face sud du clocher avec la tourelle d'escalier.**

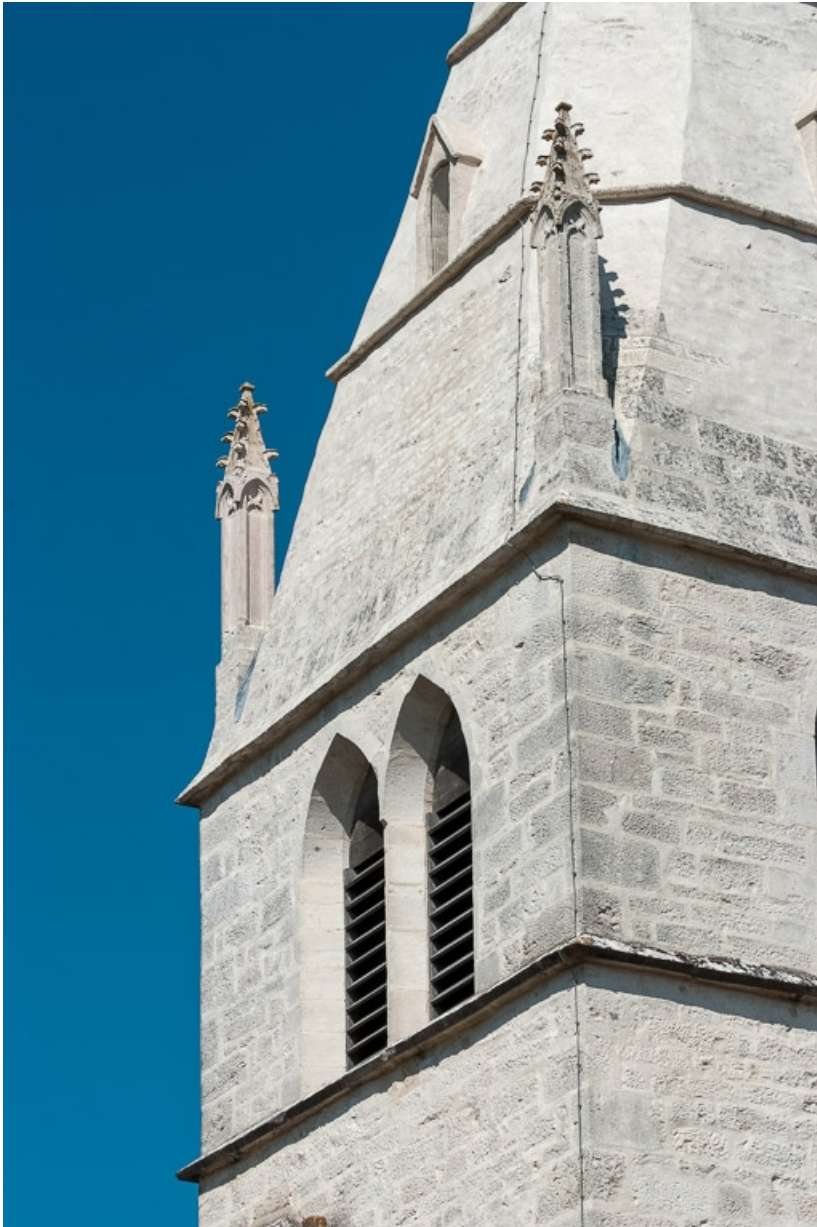
**Clocher, détail des baies et des pinacles.**

La façade est percée d'un portail en arc surbaissé timbré d'une agrafe avec encadrement en pierre de taille, surmonté d'un oculus. Une corniche à la base du toit court tout autour de la nef. Le chevet est plat ; une baie en arc brisé est murée et surmontée d'un jour en archère, également clos. Adossé au chevet, un emmarchement conduit à une croix monumentale en pierre avec un Christ en métal. D'épais contreforts épaulent toutes les articulations de l'édifice. La couverture est en longs pans de tuiles plates, et la croisée du transept est surmontée d'un clocher de plan rectangulaire couvert par une flèche en tuf et flanqué d'une tourelle d'escalier à l'angle sud-ouest. Les deux niveaux du clocher sont séparés par une corniche. Le deuxième niveau, celui des cloches, est éclairé par des baies géminées en arc brisé fermées par des abats-sons. Il est surmonté d'une flèche octogonale en tuf. Quatre pinacles viennent en amorti à sa base : ils sont ornés d'écussons. La flèche est percée de quatre petites lucarnes.

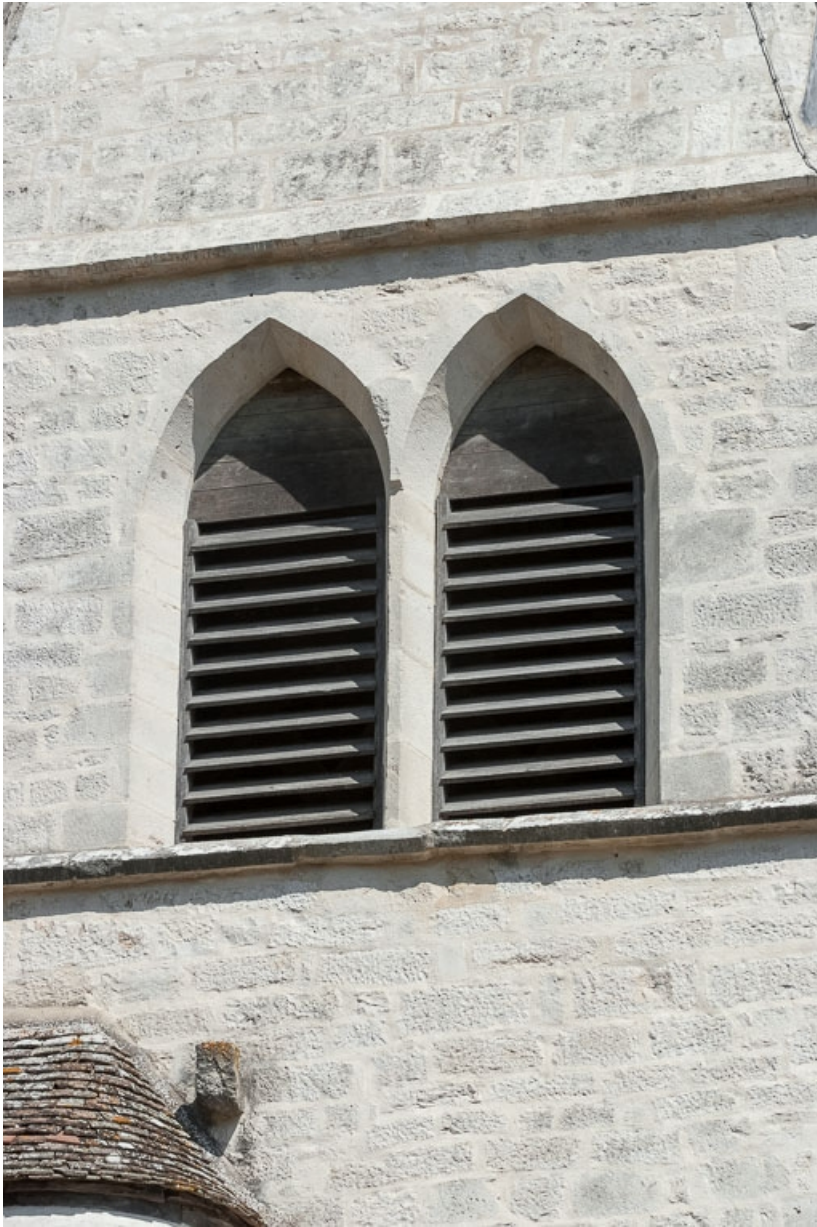
**Clocher : détail de deux baies jumelées.**

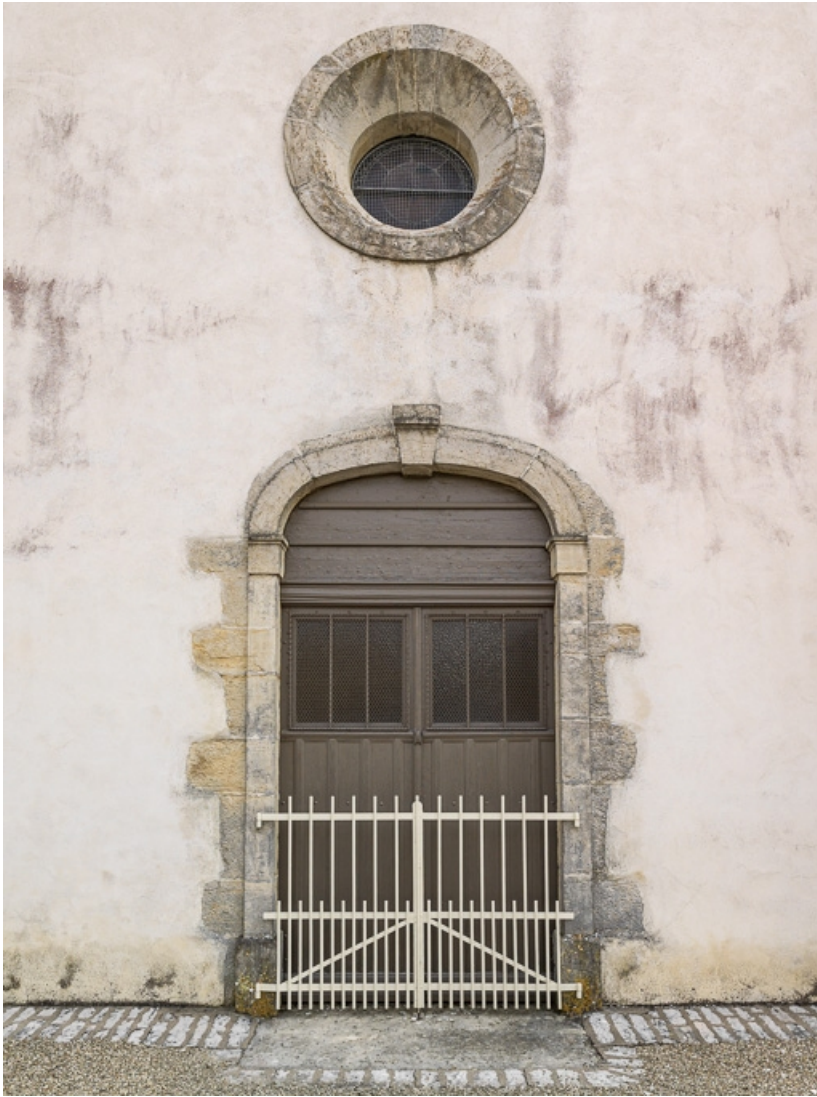
**Façade, détail de la porte et de l'oculus.**

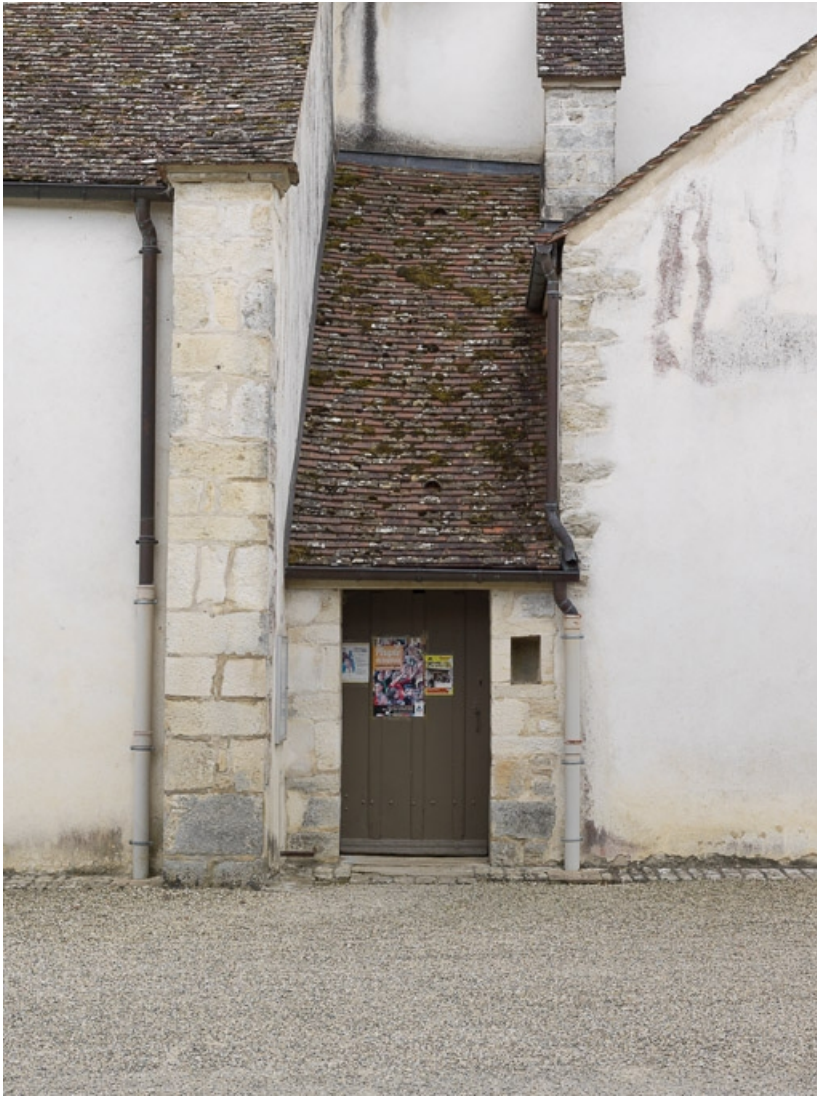
**Porte latérale nord : porte et sas d'entrée.**

L'entrée se fait par le côté nord, par une baie rectangulaire desservant un sas, conduisant à la nef et ménagé entre le transept et la chapelle latérale des fonts baptismaux. A l'intérieur, le vaisseau unique à deux travées est couvert par un berceau surbaissé tandis que les bras du transept et le chœur sont couverts d'ogives. Les chapelles latérales nord sont voûtées d'arêtes. Une tribune en bois, reposant sur deux piliers, est adossée à la façade. Elle est décorée de panneaux sculptés en plis de serviette. On y accède par un escalier longeant le mur nord et débouchant dans la chapelle Saint-Barthélémy où se trouvent les fonts baptismaux. La nef est éclairée par deux fenêtres, au sud, en arc brisé à l'intérieur et en plein-cintre à l'extérieur. Elles sont closes par des verrières. Le sol est pavé de dalles de pierre et de dalles funéraires. Deux caveaux maçonnés, mentionnés dans les registres paroissiaux, ont été creusés dans le sol et auraient été utilisés aux 17<sup>e</sup> et 18<sup>e</sup> siècles : "[...] l'un servit de charnier pour les enfants morts jeunes, et l'autre pour les femmes mortes en couches, avant d'avoir été soumises à la cérémonie de la purification" (Veau, p. 389). L'un d'eux aurait été exploré par A. Veau en 1924, il contenait des ossements. "Ce caveau est situé du côté droit en entrant par la petite porte sous le troisième banc après l'allée qui conduit à la chapelle Saint-Barthélémy [...]" (Veau, p. 388)

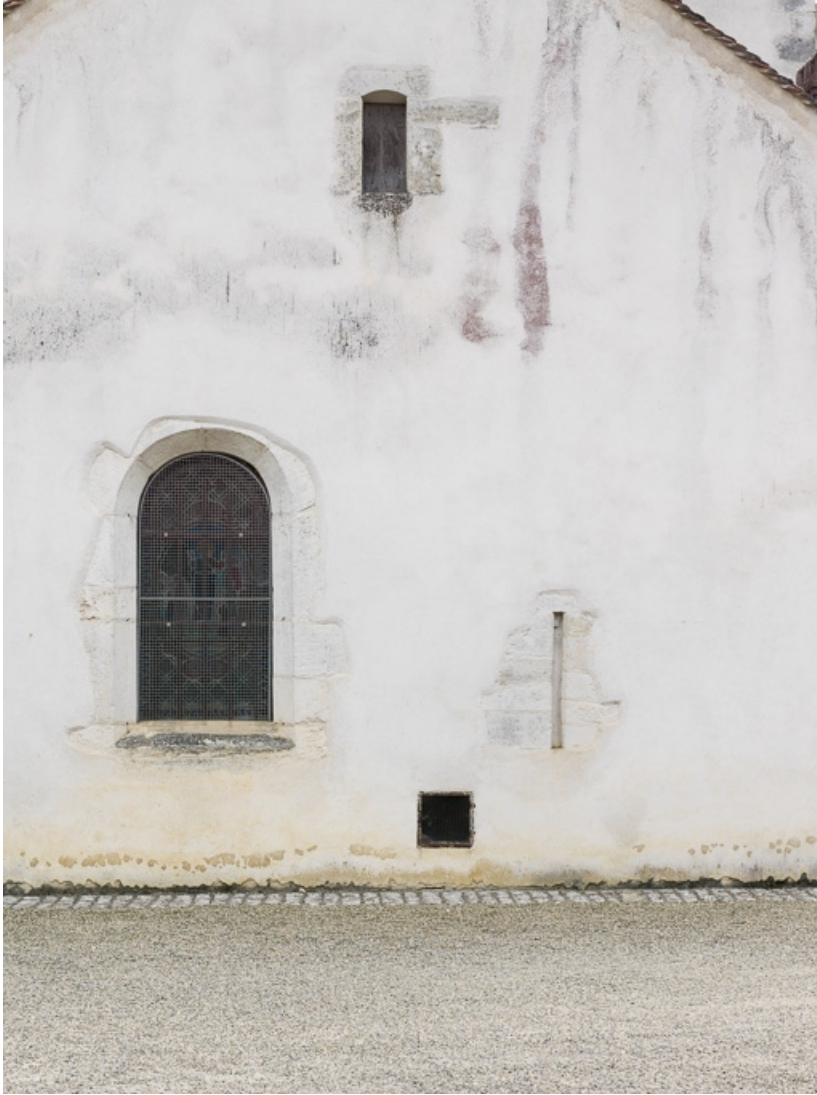
**Détail de baies de l'élévation nord. On peut y voir une des deux archères.**  
21, Auxey-Duresses rue de la Commune

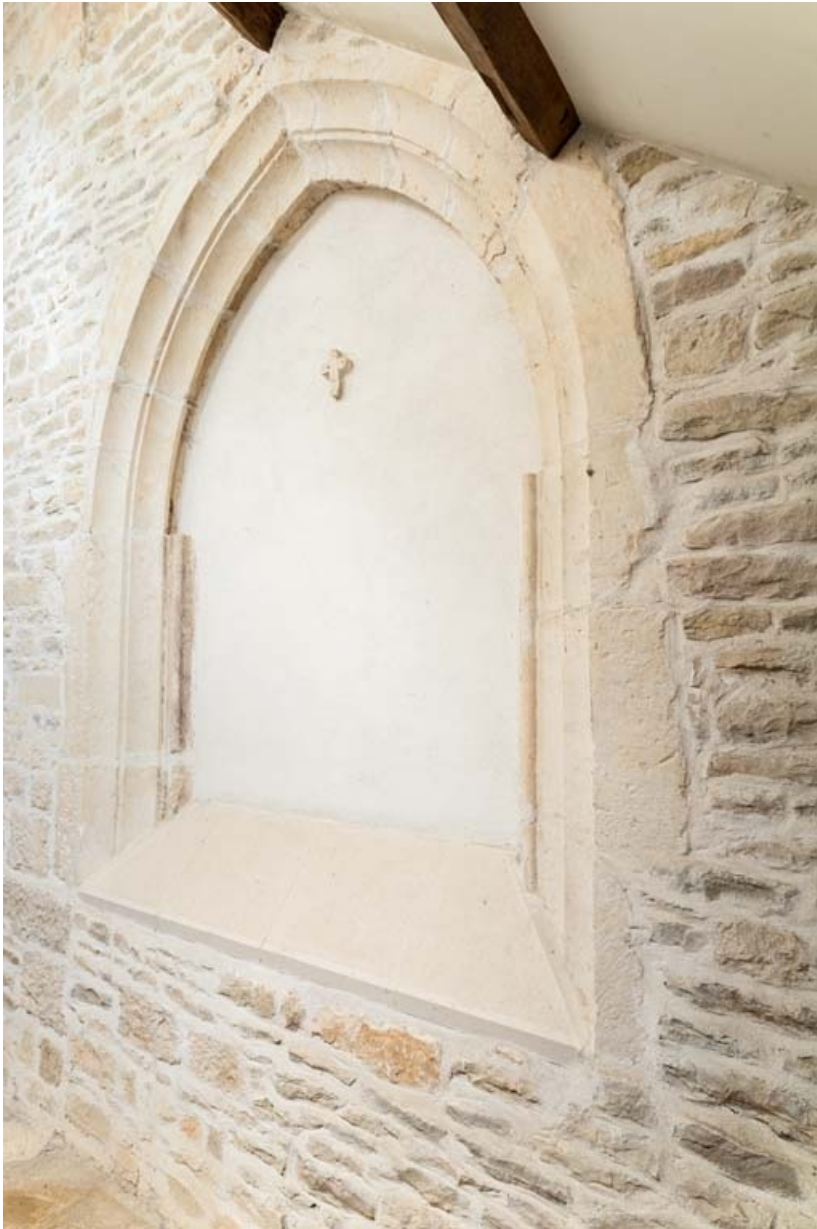
**Baie en arc brisé bouchée dans le sas de l'entrée.**

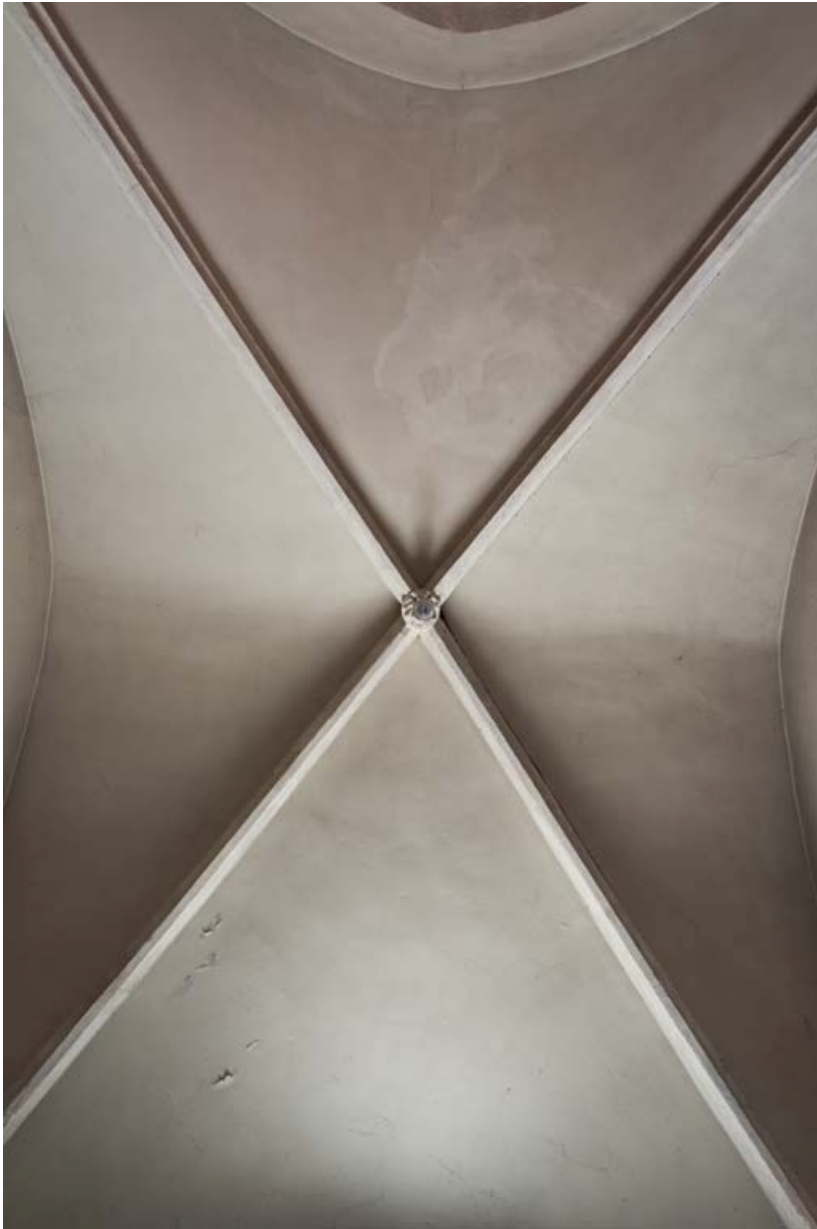
**Chapelle nord : voûte et clef de voûte.**

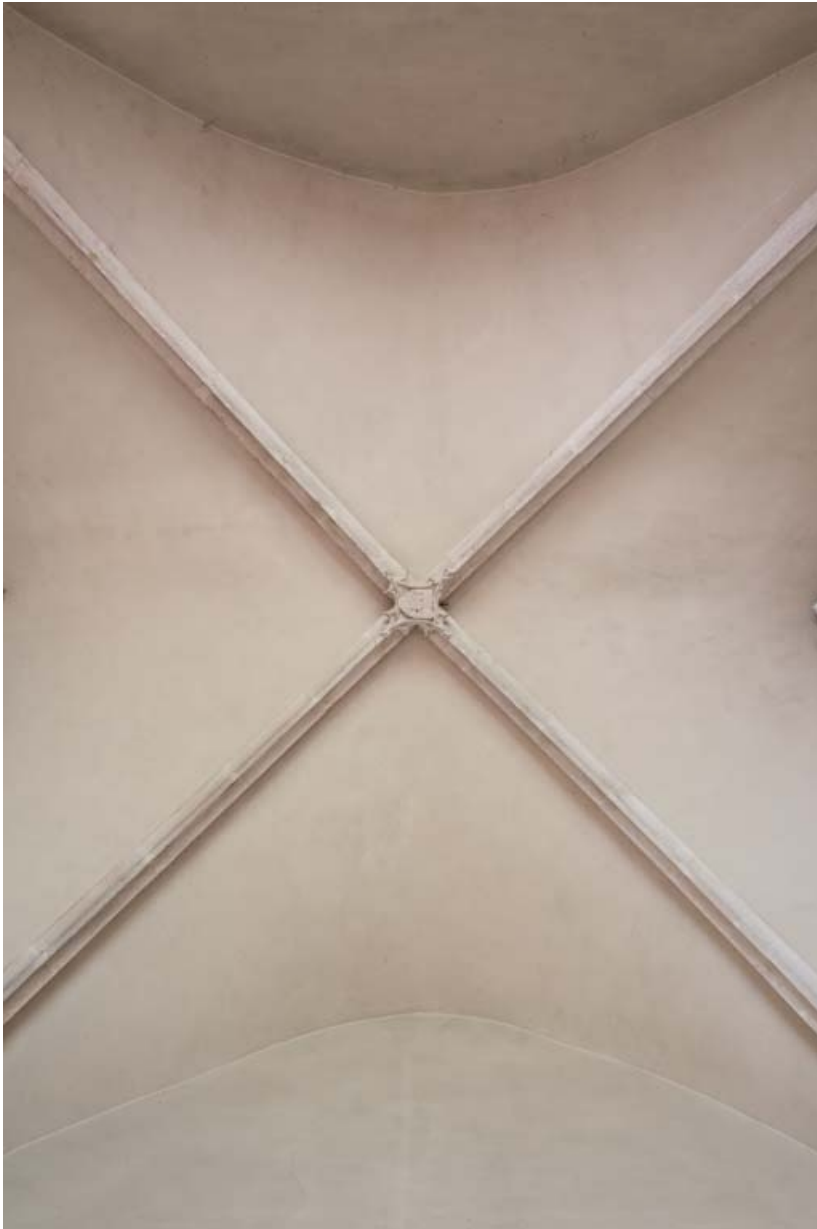
**Voûte du chœur.**
