## PONT ; PONCEAU SUR LE FOSSÉ DU VANNOIS

Bourgogne-Franche-Comté, Côte-d'Or  
Auxonne  
PK 229,5

Dossier IA21005559 réalisé en 2016  
Auteur(s) : Aurélie Lallement, Virginie  
Malherbe

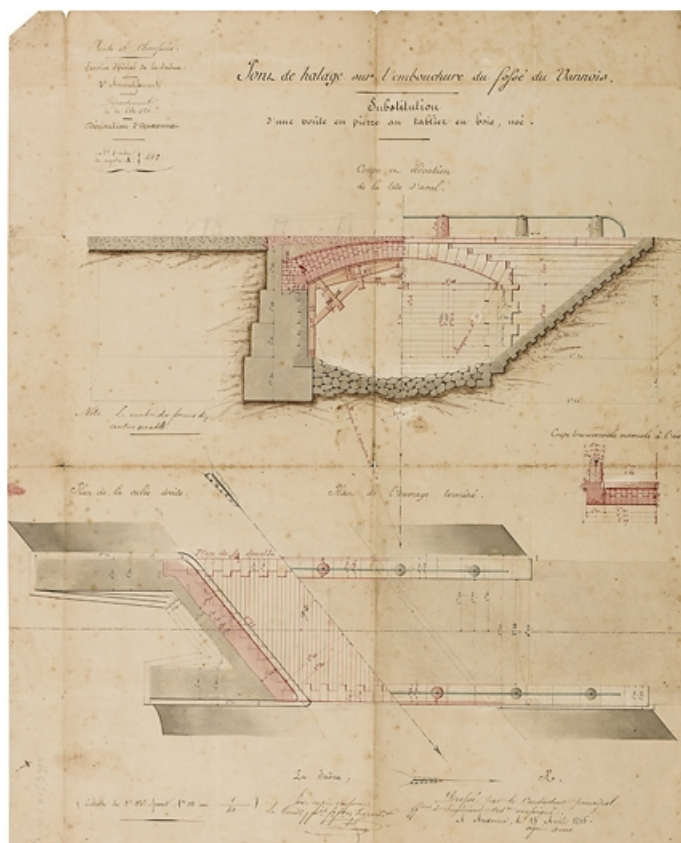
**Pont de halage sur l'embouchure du fossé du Vannois. Substitution d'une voûte en pierre au tablier en bois, usé. 15 avril 1865.**  
21, Auxonne, lieudit : PK 229,5

Un document d'archive daté de 1865 et signé de l'ingénieur Anus, indique qu'une voûte en pierre a remplacé un tablier en bois ; la construction du pont est donc antérieure. L'ouvrage est également décrit dans l'*Etat des ouvrages de la navigation* (3 S10) comme un pont biais en maçonnerie.

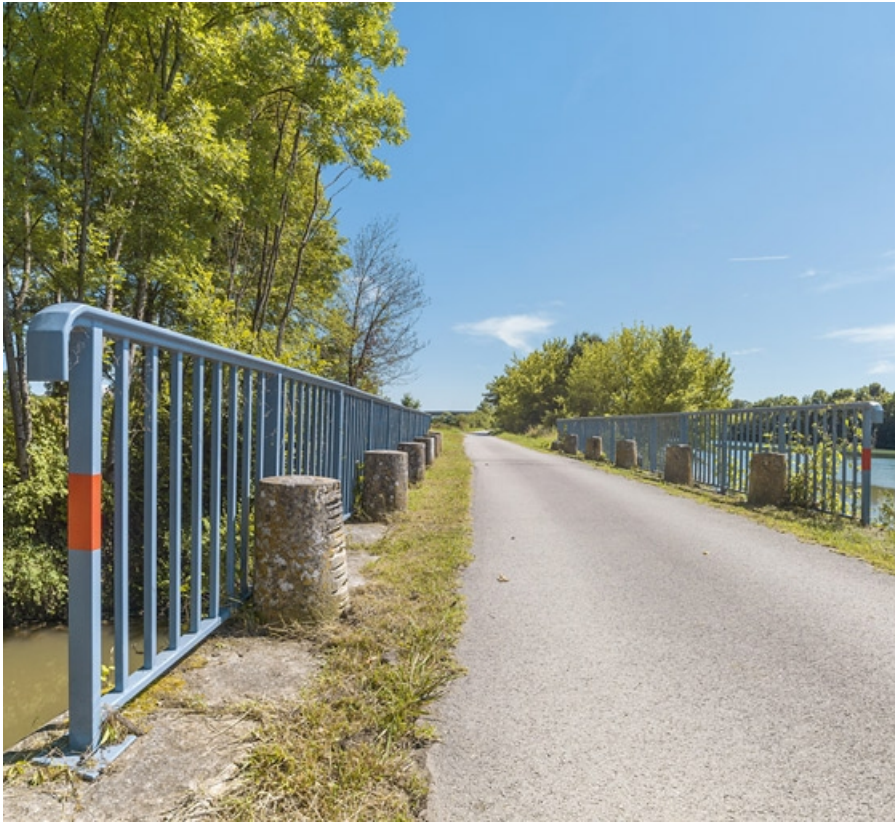
**Traces du halage.**

Ce ponceau biais, en pierre de taille, avec arche en plein-cintre, enjambe une rigole longeant la dérivation d'Auxonne (elle alimente en amont les fossés du château et est dite fossé du Vannois sur les documents d'archives). Les traces laissées par les cordes de halage sont encore visibles sur les supports de l'ancienne rampe du garde-corps. Elle a été doublée par des garde-corps en métal bleus plus modernes et plus hauts. A quelques mètres en aval, toujours sur la rive gauche, un second petit ponceau de pierre permet au chemin de halage de franchir un autre cours d'eau.

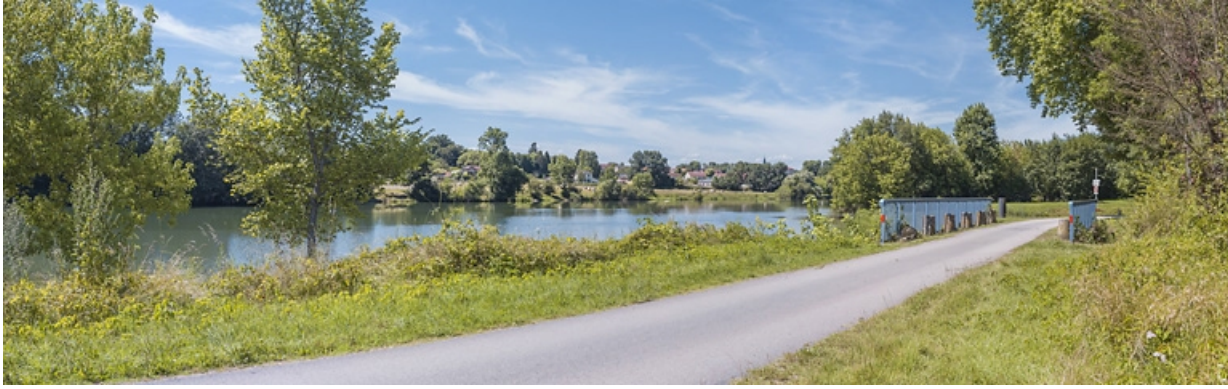
**Vue d'ensemble du pont biais. A gauche, la Saône.**
