## PONT SUR L'ÉCLUSE DE SEURRE

Bourgogne-Franche-Comté, Côte-d'Or  
Trugny  
PK 184

Dossier IA21005704 réalisé en 2018  
Auteur(s) : Aurélie Lallement, Virginie  
Malherbe

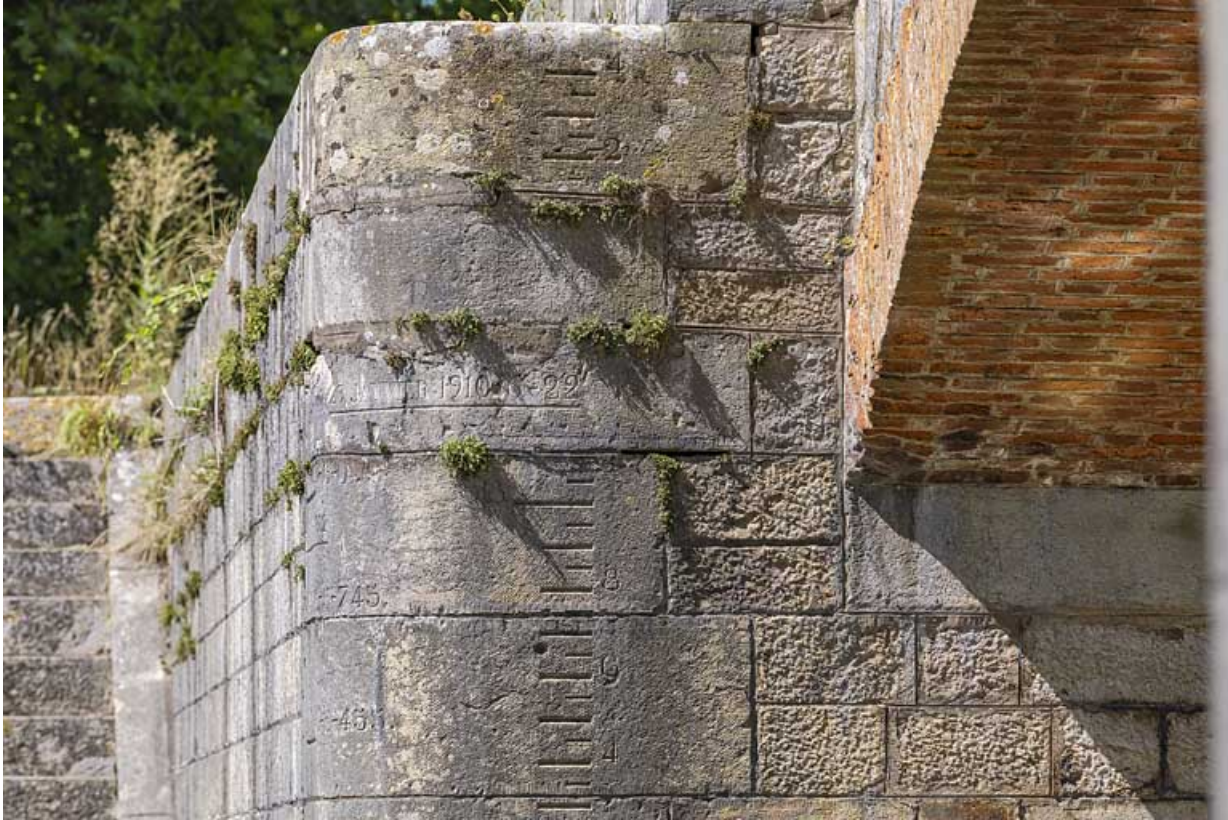
**Détail de la voûte en brique et de l'échelle de crue sur la culée.**

Ce pont à une seule arche avec voûte en brique en arc segmentaire a des culées et des parapets en pierre de taille et des garde-corps métalliques. On trouve des escaliers de desserte donnant accès à la banquette de halage (traces de cordes). Sur la culée gauche, une échelle de crue indique la date des différents épisodes de crue.
