## REMISE

Bourgogne-Franche-Comté, Côte-  
d'Or  
Vanvey  
1 route de Villier-le-Duc

Dossier IA21005852 réalisé en 2022  
Auteur(s) : Morgane Guillemain

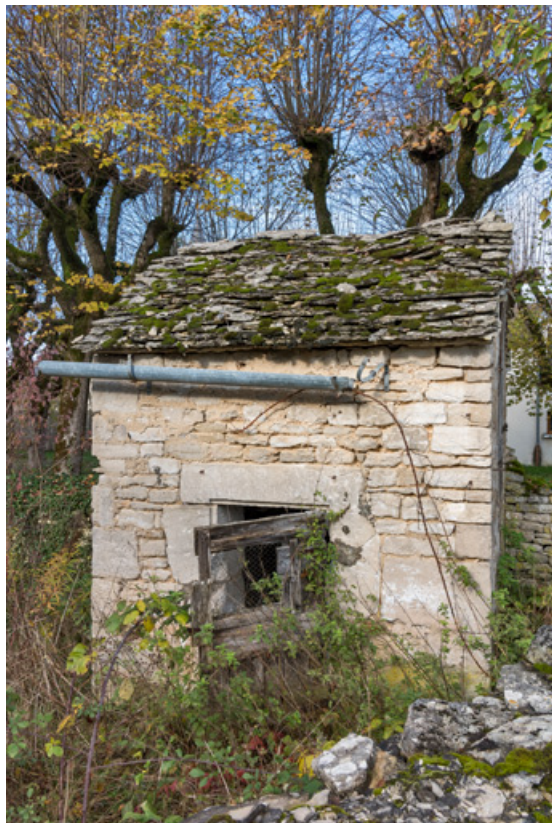
N° de l'illustration : 20222101119NUC4A

**Vue de la façade sud.**

La remise est de plan rectangulaire et comprend quatre ouvertures : deux portes de petites dimensions et deux ouvertures (fentes réalisées grâce à deux pierres de taille légèrement séparées l'une de l'autre). Les encadrements des portes sont en pierre de taille, avec une feuillure. La remise est couverte en pierre calcaire, les pierres des rives de pignon ne sont pas saillantes.

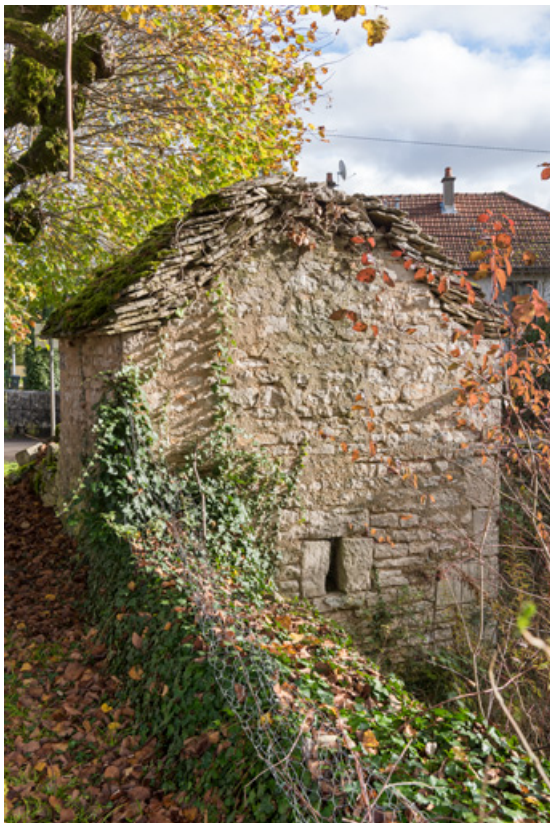
N° de l'illustration : 20222101123NUC4A

**Vue de la façade ouest.**
