## USINE DE CONSTRUCTION MÉCANIQUE PUGUET, PUIS USINE DE BONNETERIE DE LA SOCIÉTÉ TRICOTAGE CONFECTION ORNANS (TCO), ACTUELLEMENT CENTRALE HYDROÉLECTRIQUE

Bourgogne-Franche-Comté, Doubs  
Ornans  
1 route de Saules

Dossier IA25000133 réalisé en 2015 revu en 2016

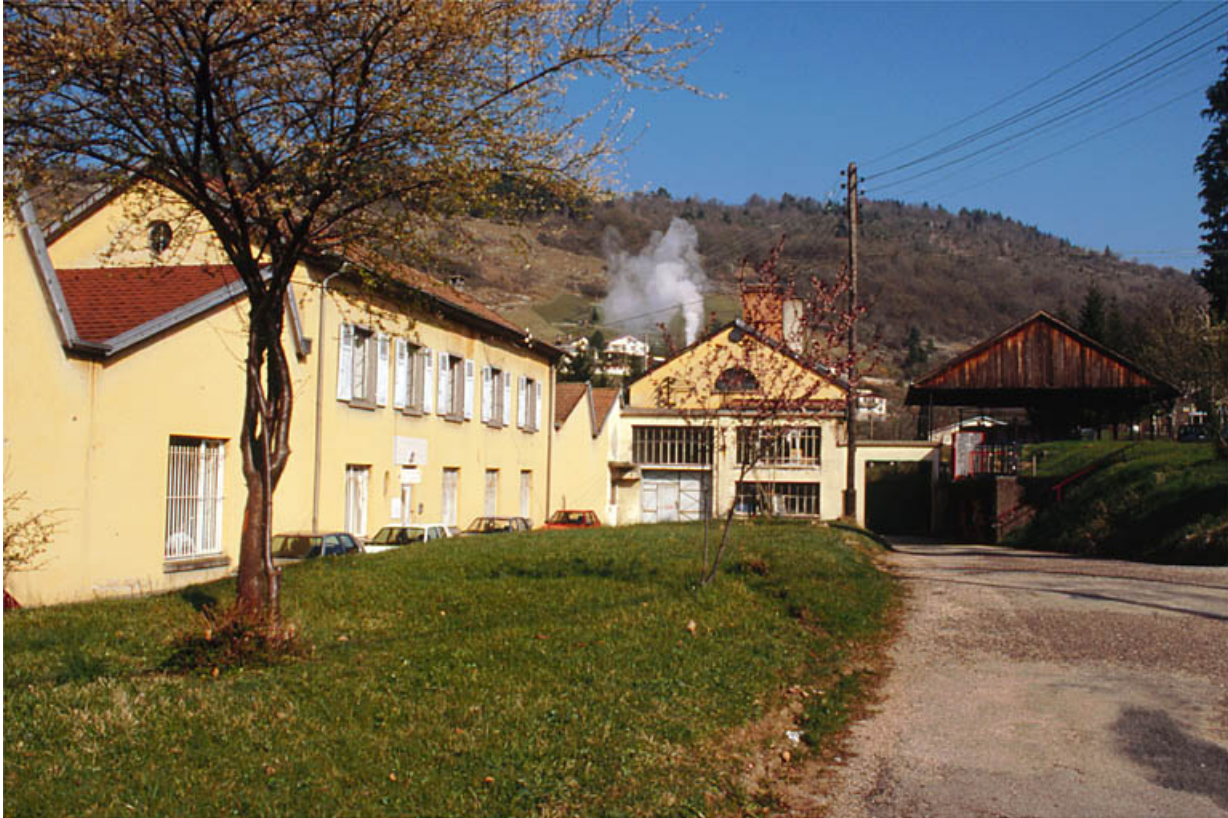
N° de l'illustration : 20022500103ZA

**Bureau, boutique et chaufferie de la nouvelle usine de bonneterie.**

sheds abritant les ateliers de fabrication (teinture et confection), auquel sont accolés un bâtiment à un étage carré à usage de bureau et logement, une chaufferie avec sa cheminée, et un transformateur. Le logement de contremaître est à un étage carré, couvert d'un toit en pavillon. Le magasin industriel (ancien atelier de scierie) comprend un étage carré et un étage de comble, avec toit à demi-croupe, flanqué d'un logement.

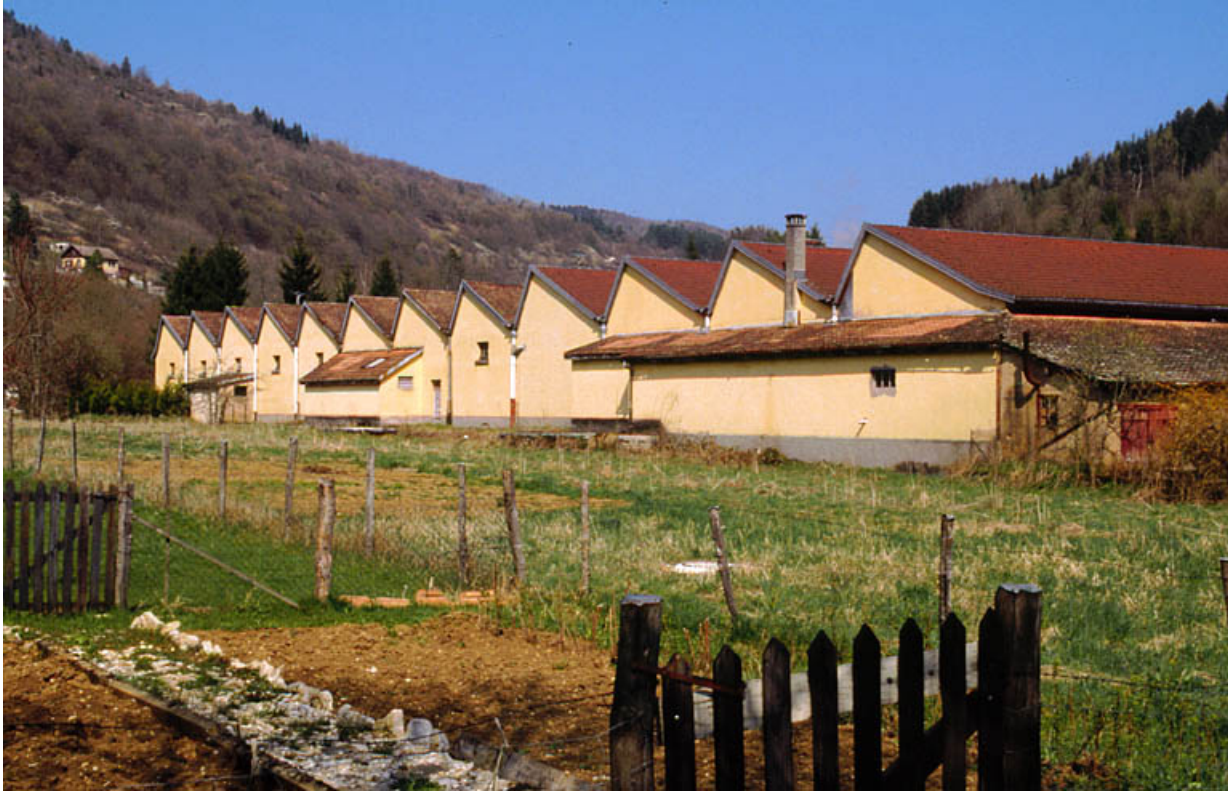
N° de l'illustration : 20022500111ZA

**Mur-pignons ouest et sheds des ateliers de la nouvelle usine de bonneterie.**

Le bâtiment du moulin est en moellon calcaire enduit, avec un étage carré, toit à longs pans et tuile mécanique. Le prolongement occidental (actuel magasin industriel) est en rez-de-chaussée, avec baies couvertes d'arcs segmentaires en brique et toit à longs pans et terrasse. L'usine de bonneterie comprend un vaste bâtiment en rez-de-chaussée couvert de
