## IMMEUBLE DES BAINS DE GRANVELLE, BAINS DOUCHES

Bourgogne-Franche-Comté, Doubs  
Besançon  
îlot Terrier de Santans - 10 rue de la Préfecture

Dossier IA25000222 réalisé en 1996 revu en 2002

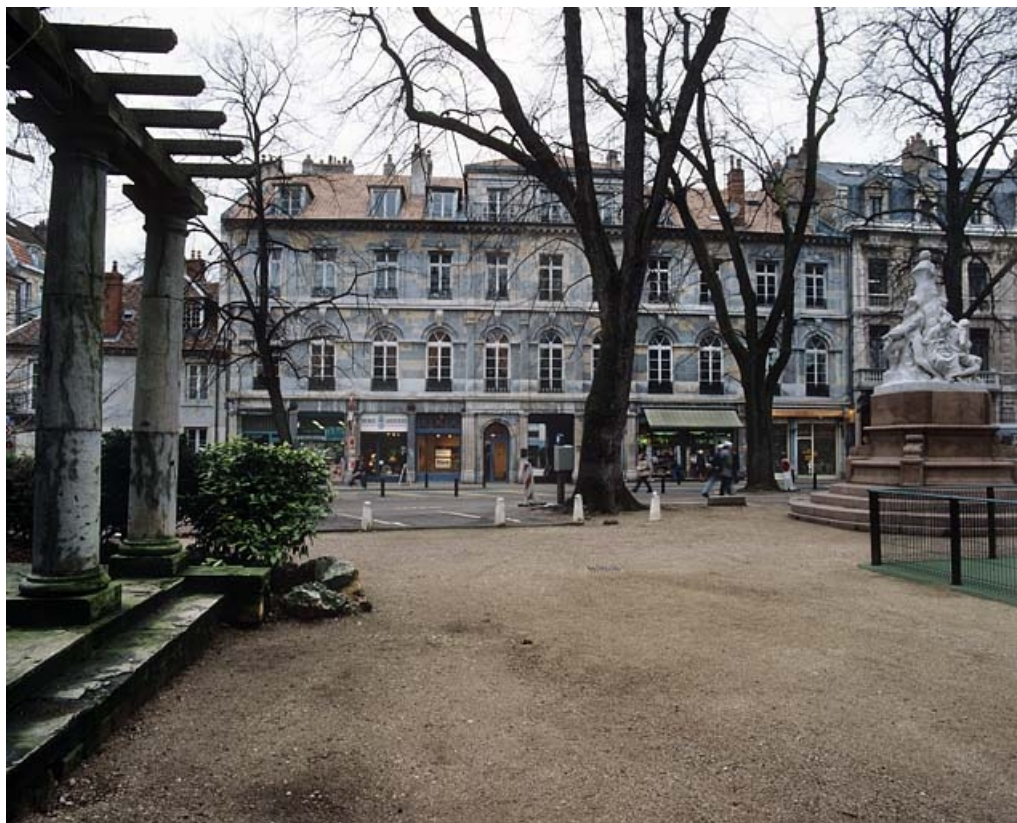
N° de l'illustration : 20022500050XA

**Vue d'ensemble, de face.**

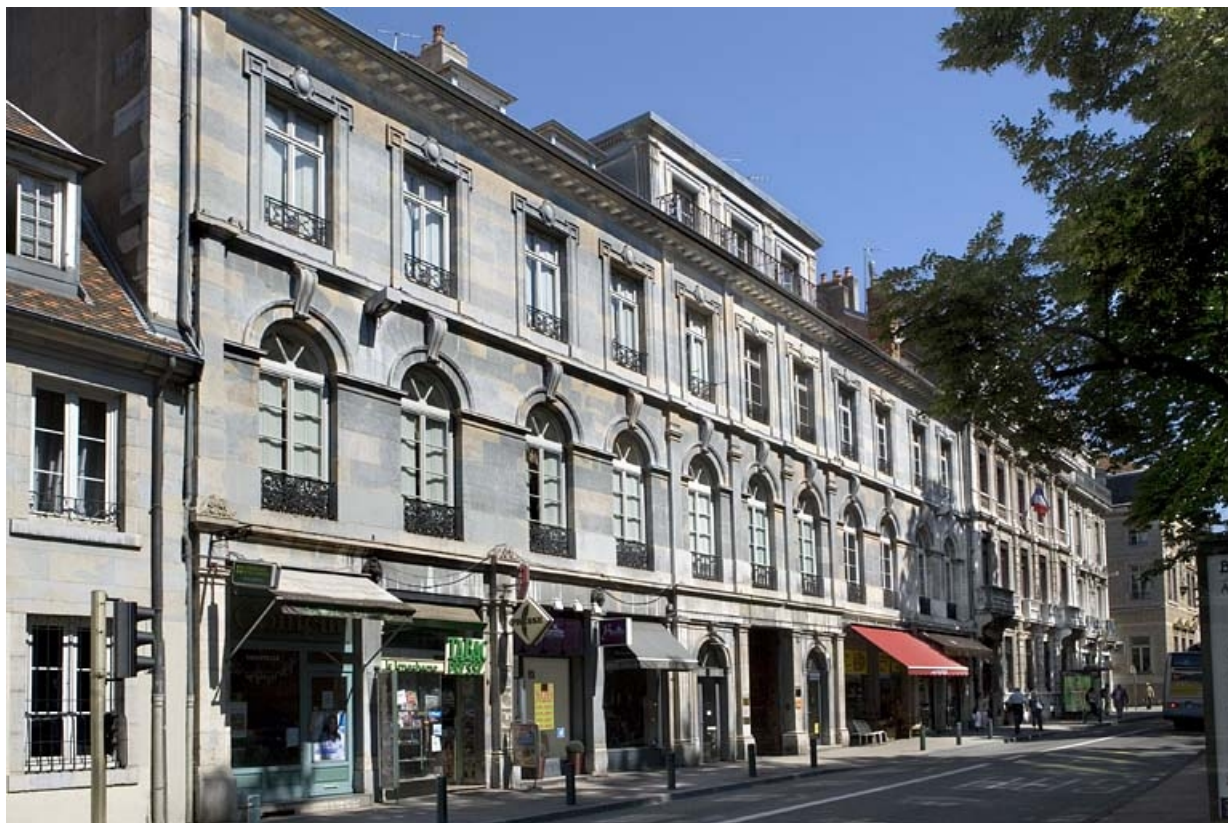
N° de l'illustration : 20082500402NUC2A

**Vue d'ensemble de la façade sur rue, de trois quarts gauche.**

Oeuvre peu connue de l'architecte bisontin Pierre Marnotte, l'immeuble avec deux escaliers de part et d'autre du passage possède une élévation sur rue remarquable occupée sur tout le rez-de-chaussée par des boutiques. Le comble est architecturé dans sa partie centrale.

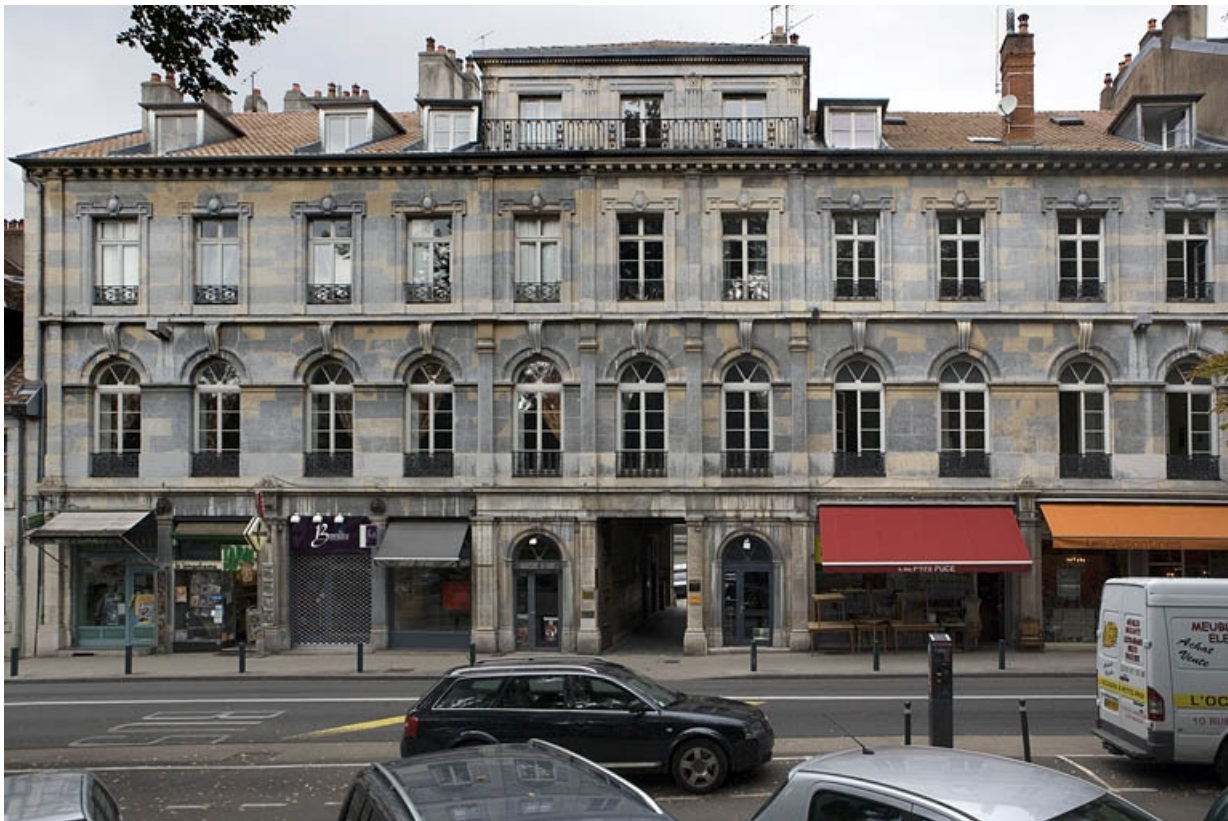
N° de l'illustration : 20082500403NUC2A

**Vue d'ensemble de la façade sur rue, de face.**

L'immeuble sur rue comprend un passage cocher en position centrale de part et d'autre duquel sont situés deux escaliers dans oeuvre en charpente et rampe en fonte. La façade sur rue en pierre de taille comprend dix boutiques en rez-de-chaussée. Au fond de la parcelle, un immeuble de rapport récent occupe l'emplacement des anciens bains douches.

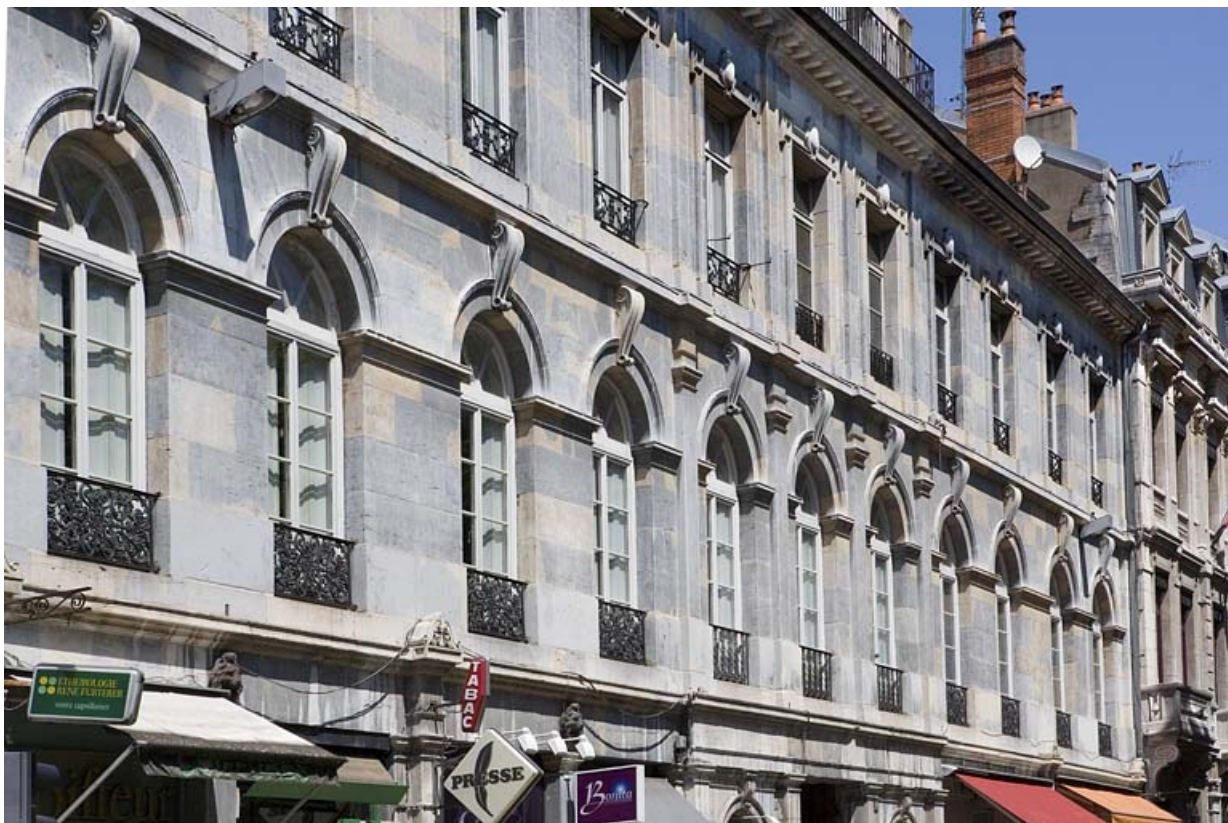
N° de l'illustration : 20082500407NUC2A

**Façade sur rue : Vue d'ensemble du premier étage.**

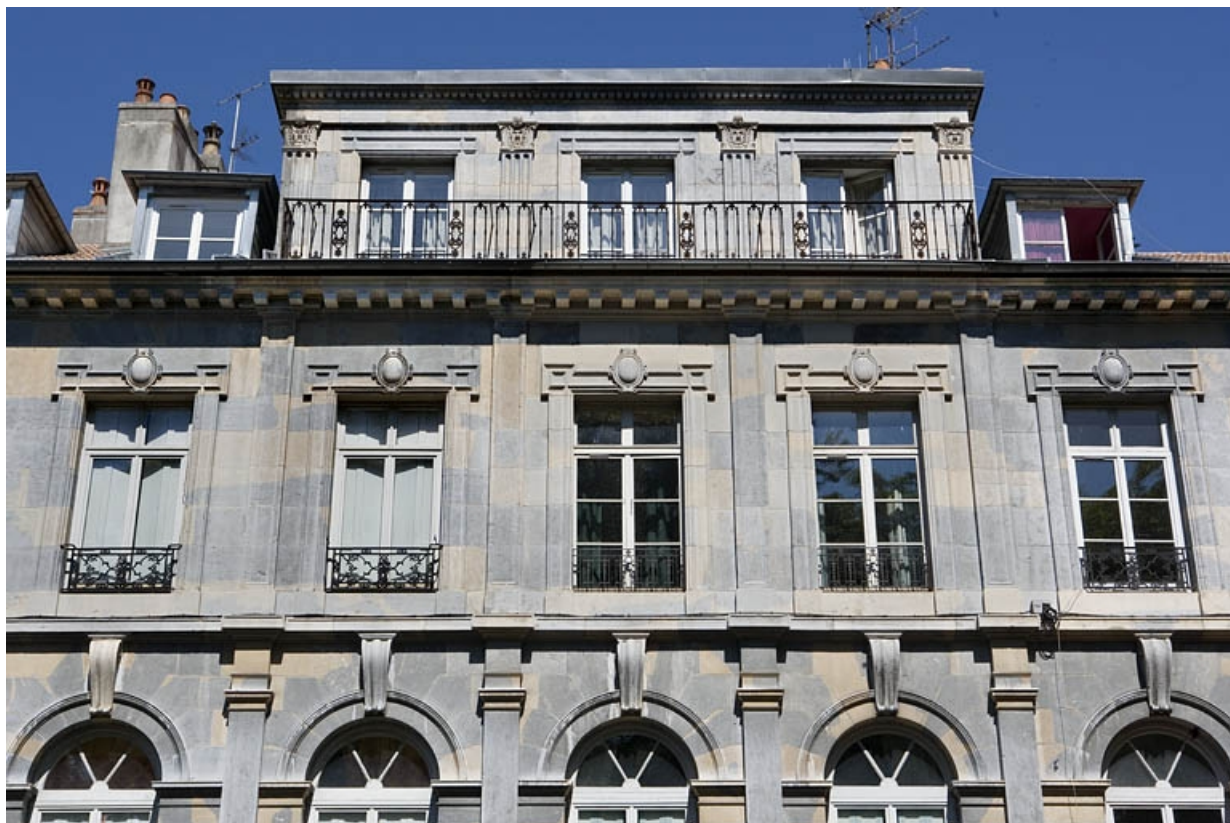
N° de l'illustration : 20082500405NUC2A

**Vue d'ensemble de la partie haute de la façade sur rue.**

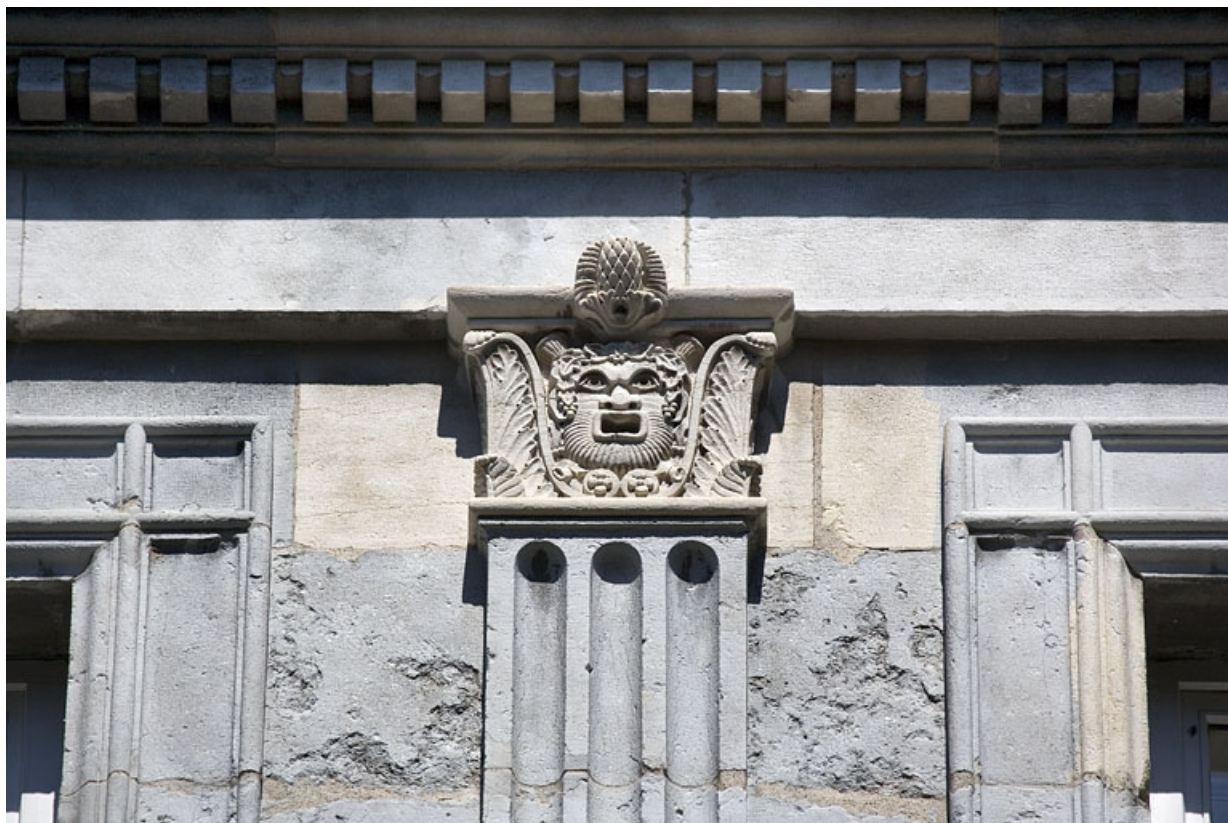
N° de l'illustration : 20082500406NUC2A

**Façade sur rue : détail du chapiteau d'un pilastre du deuxième étage.**

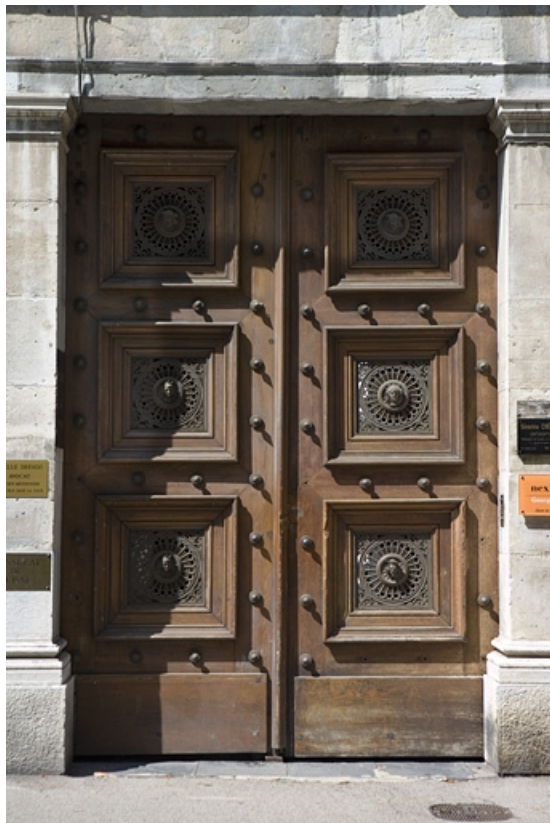
N° de l'illustration : 20082500409NUC2A

**Façade sur rue : détail des vantaux en menuiserie du portail d'entrée.**

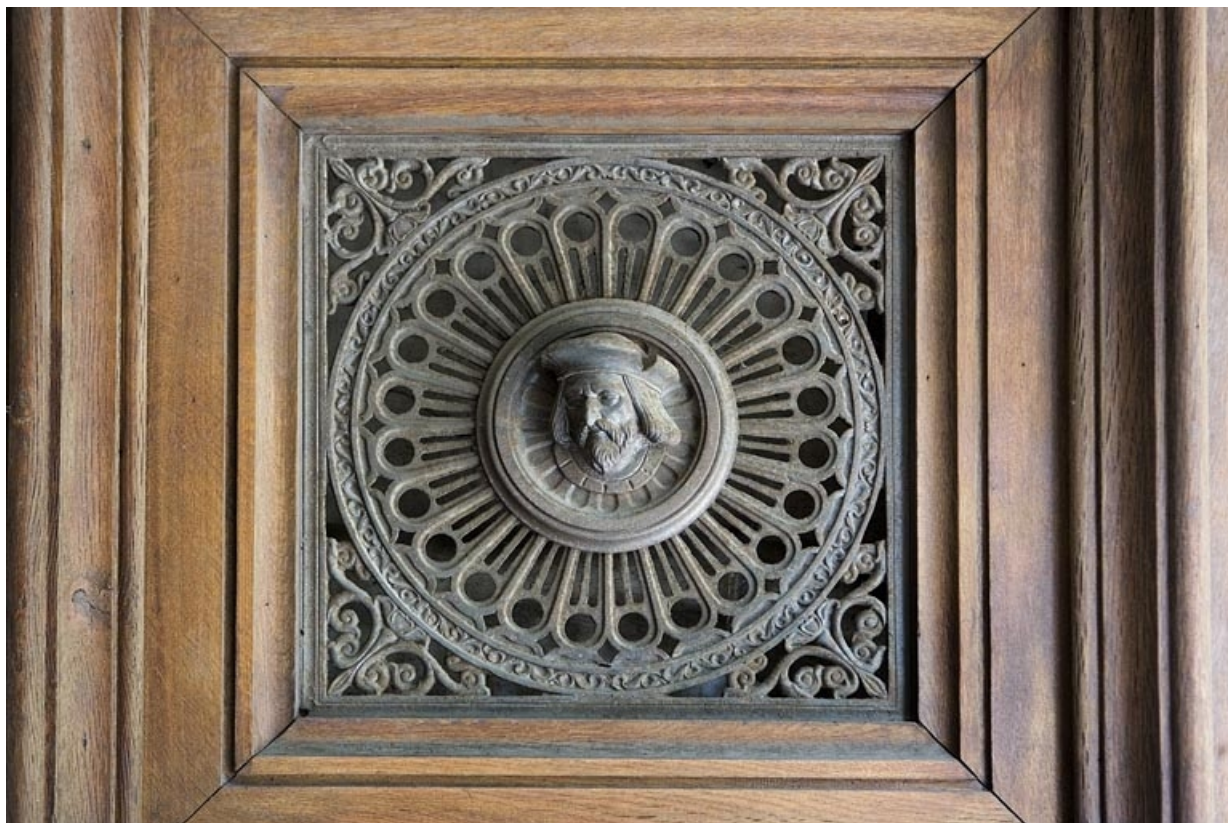
N° de l'illustration : 20082500412NUC2A

**Détail du décor en fonte d'un des vantaux du portail d'entrée : tête d'homme.**

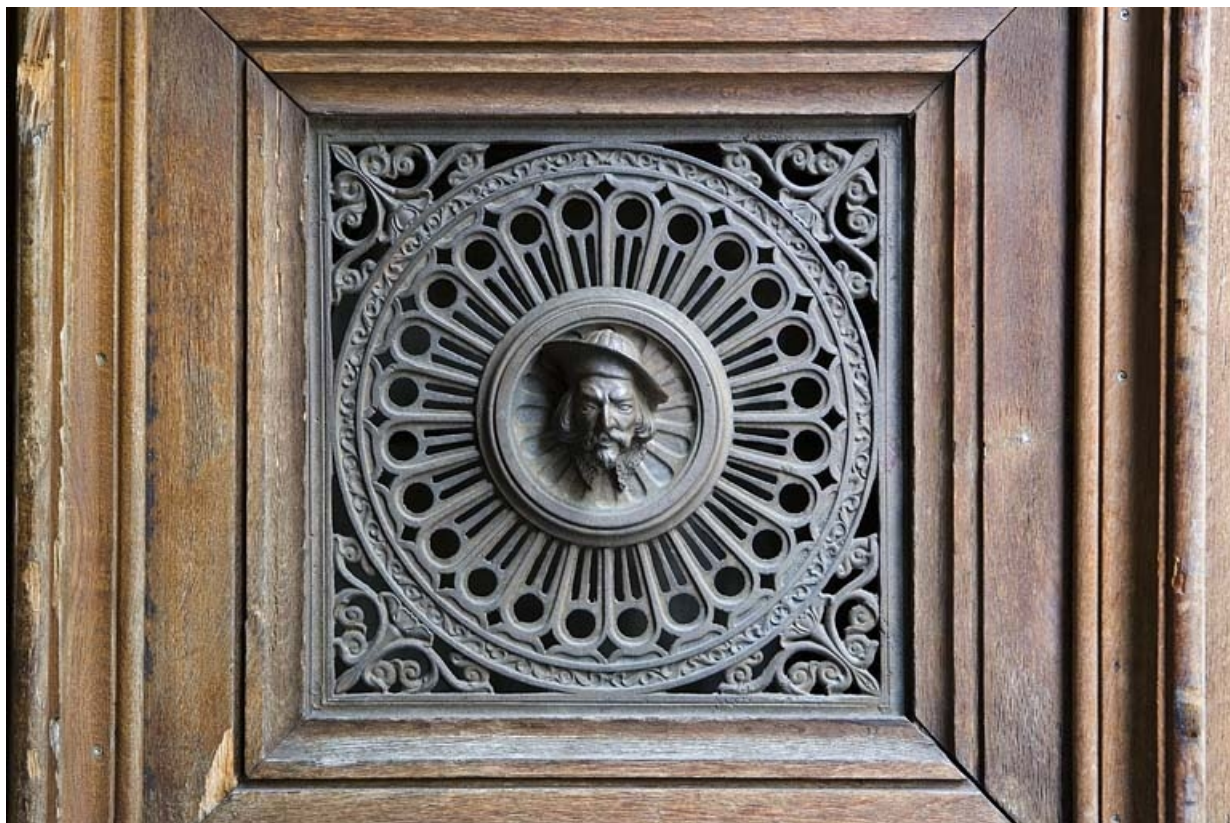
N° de l'illustration : 20082500414NUC2A

**Détail du décor en fonte d'un des vantaux du portail d'entrée : tête d'homme.**

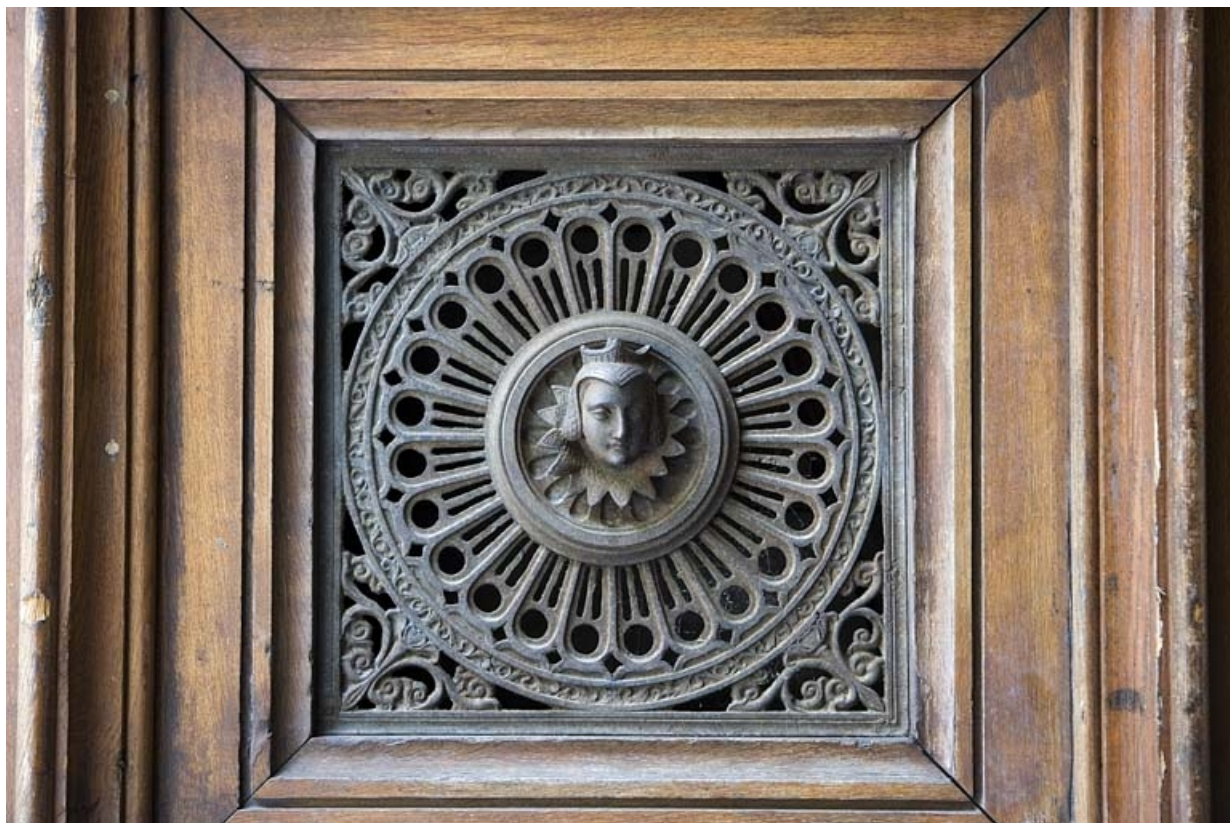
N° de l'illustration : 20082500415NUC2A

**Détail du décor en fonte d'un des vantaux du portail d'entrée : tête de femme.**

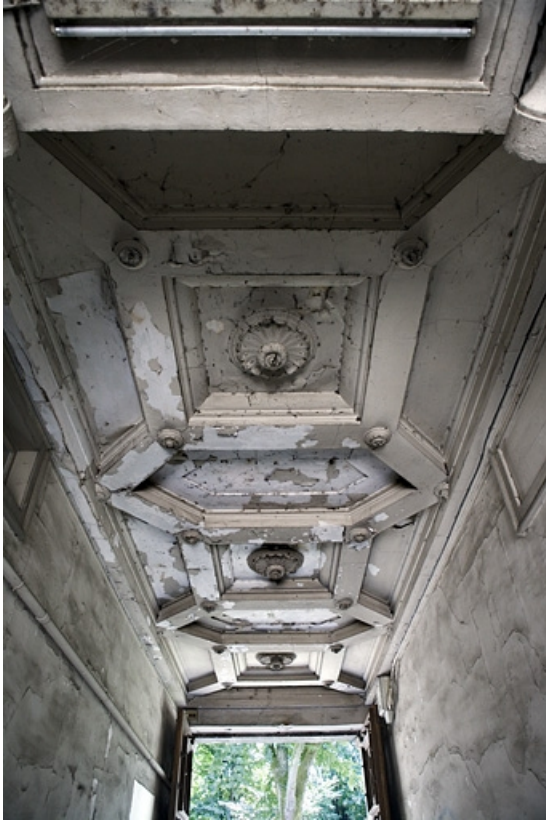
N° de l'illustration : 20082500416NUC2A

**Détail du plafond du passage cocher depuis l'entrée.**

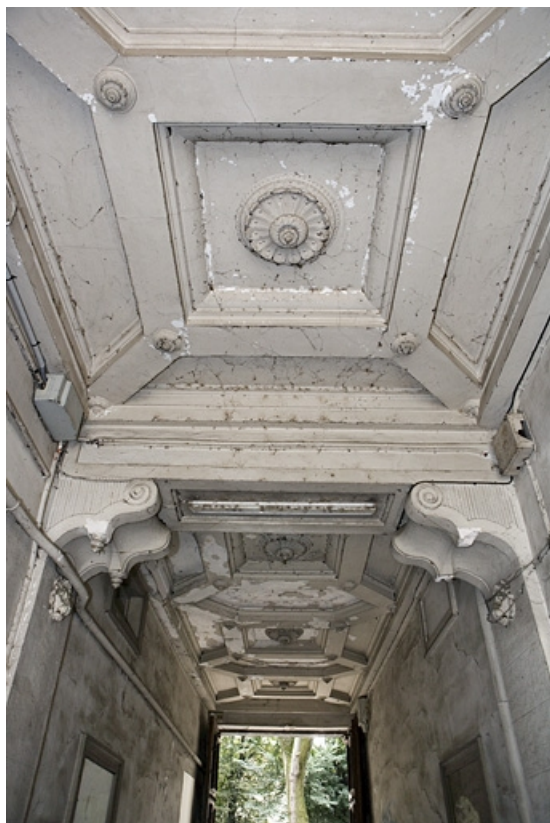
N° de l'illustration : 20082500417NUC2A

**Détail du plafond du passage cocher : vue rapprochée.**

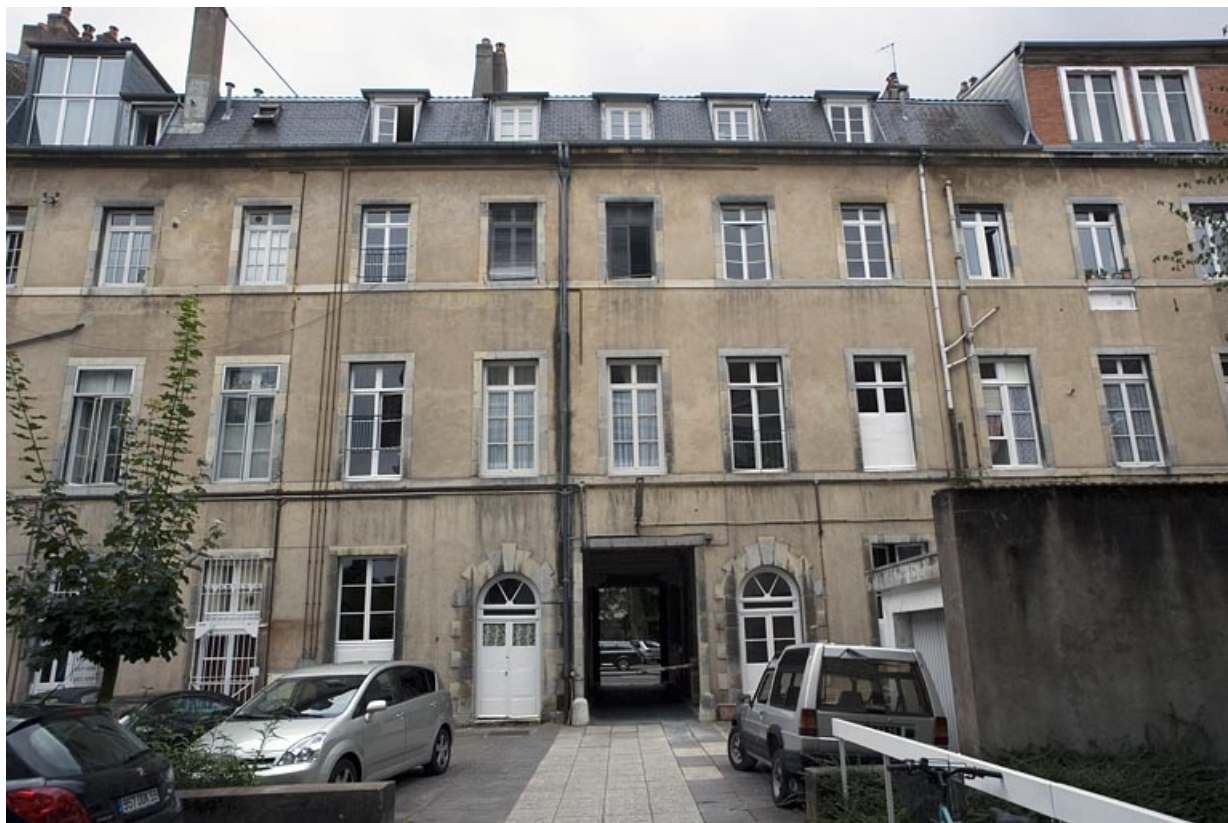
N° de l'illustration : 20082500419NUC2A

**Vue d'ensemble de la façade postérieure du logis principal.**

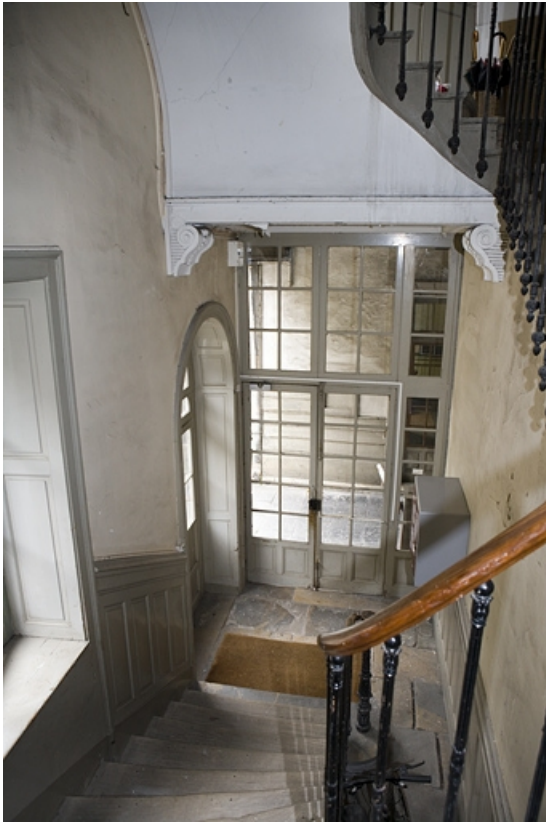
N° de l'illustration : 20082500418NUC2A

**Vue de l'escalier droit.**

**Escaliers :** escalier dans-oeuvre, escalier tournant à retours avec jour, en charpente
