## HÔTEL COURLET DE BOULOT

Bourgogne-Franche-Comté, Doubs  
Besançon  
îlot Terrier de Santans - 17 rue Mégevand

Dossier IA25000225 réalisé en 1996 revu en 2001

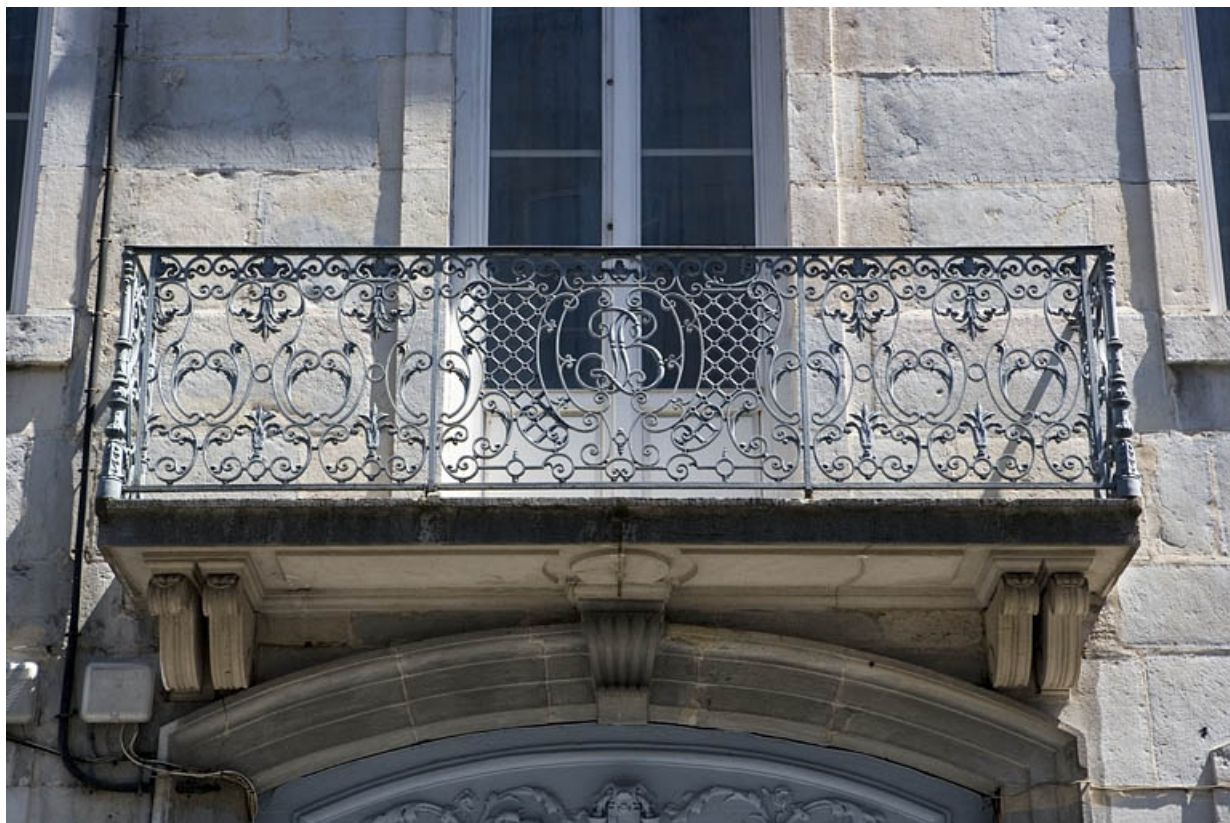
**Logis principal : détail du balcon situé au-dessus du portail d'entrée.**

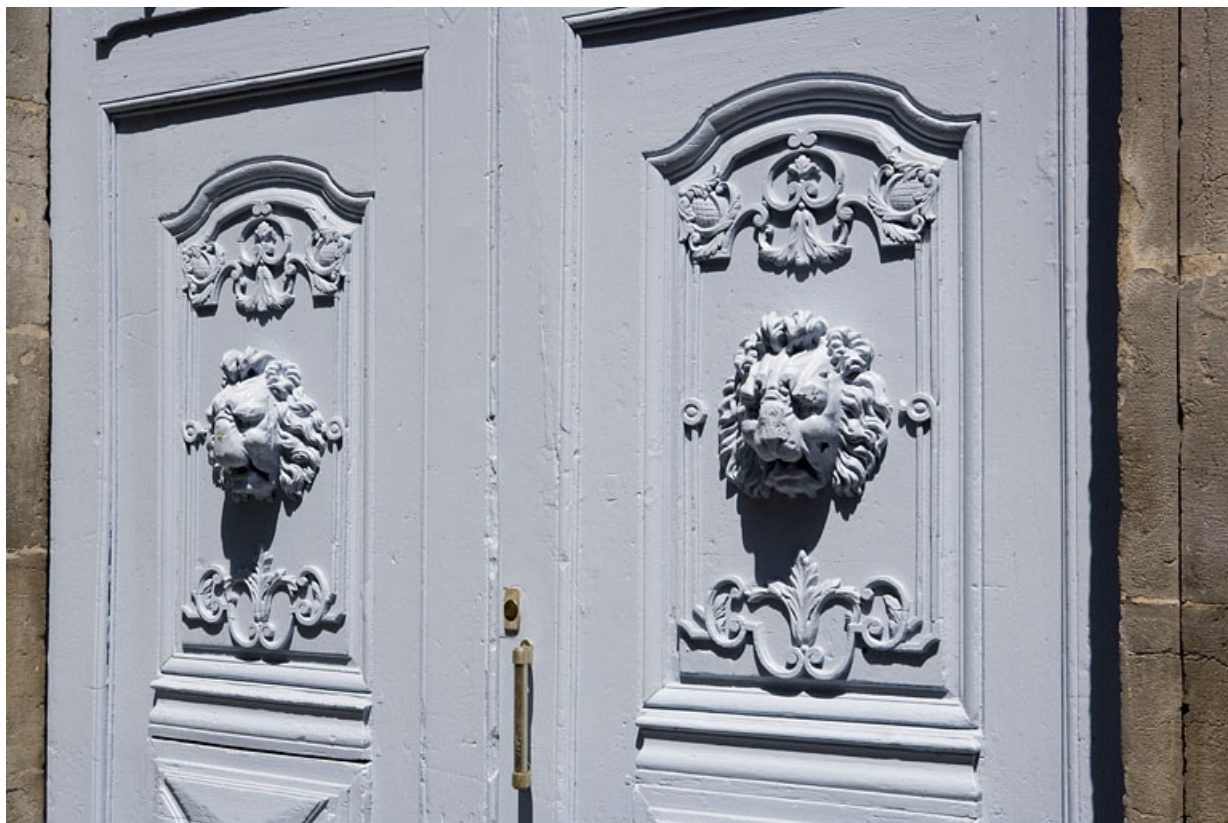
**Logis principal : détail des deux vantaux du portail d'entrée décorés d'une tête de lion.**

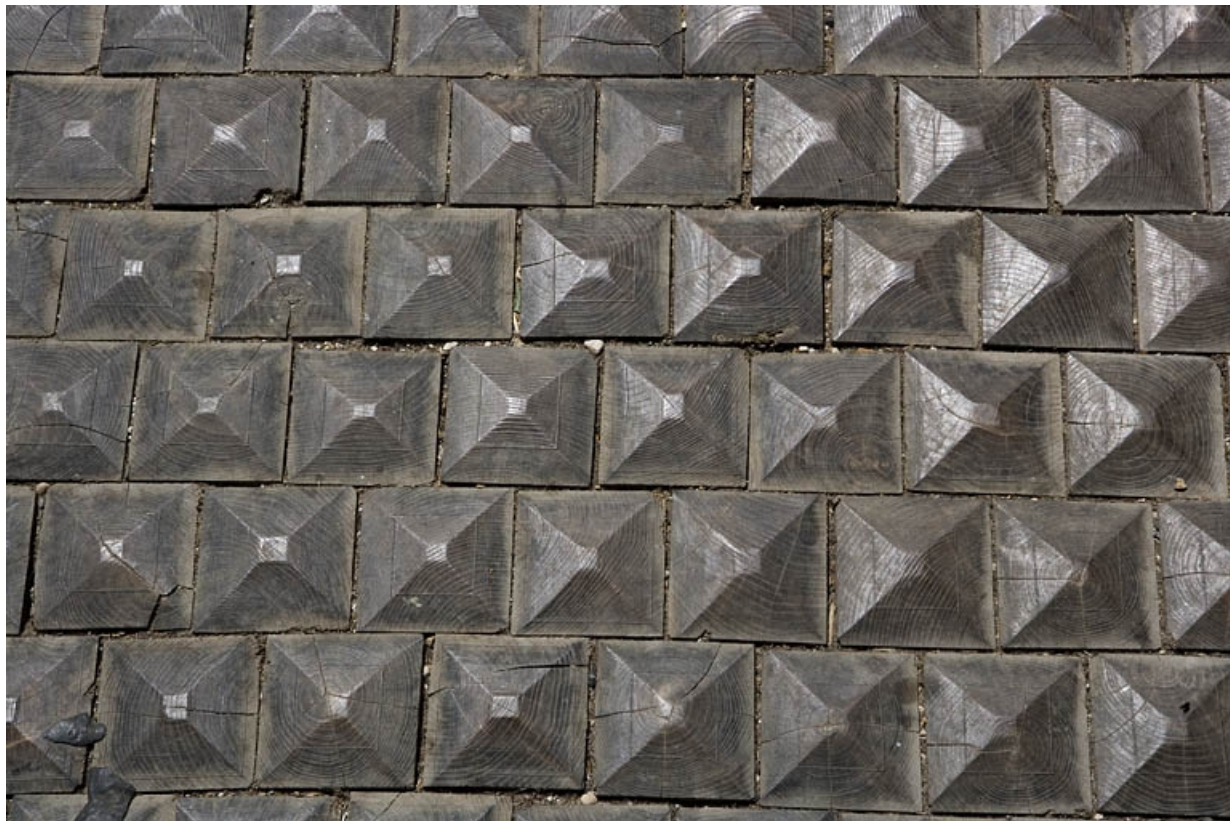
**Logis principal : détail des pavés en bois du passage cocher.**

Bien que remanié au 19e siècle, cet hôtel sur rue possède deux éléments remarquables à l'échelle de la ville : le passage d'entrée en partie constitué de petits pavés de bois et l'élévation de la façade antérieure du logis secondaire d'époque Napoléon III.

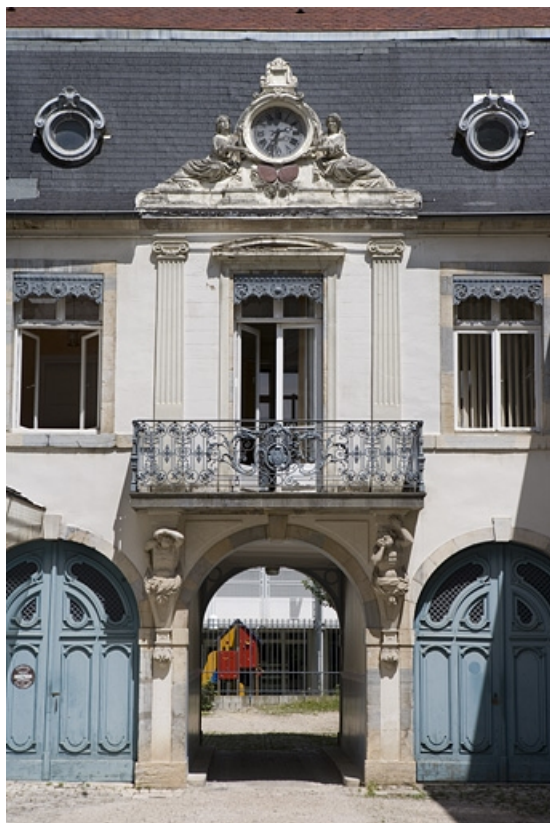
**Détail de la partie centrale du logis au fond de la première cour.**

Tous les décors sont situés sur la travée centrale du logis secondaire : les armoiries des Courlet de Boulot ornent le balcon en

fonte qui est soutenu par deux atlantes ; la porte-fenêtre est encadrée par deux pilastres cannelés à chapiteaux ioniques et surmontée de deux statues de femmes allongées encadrant une horloge.

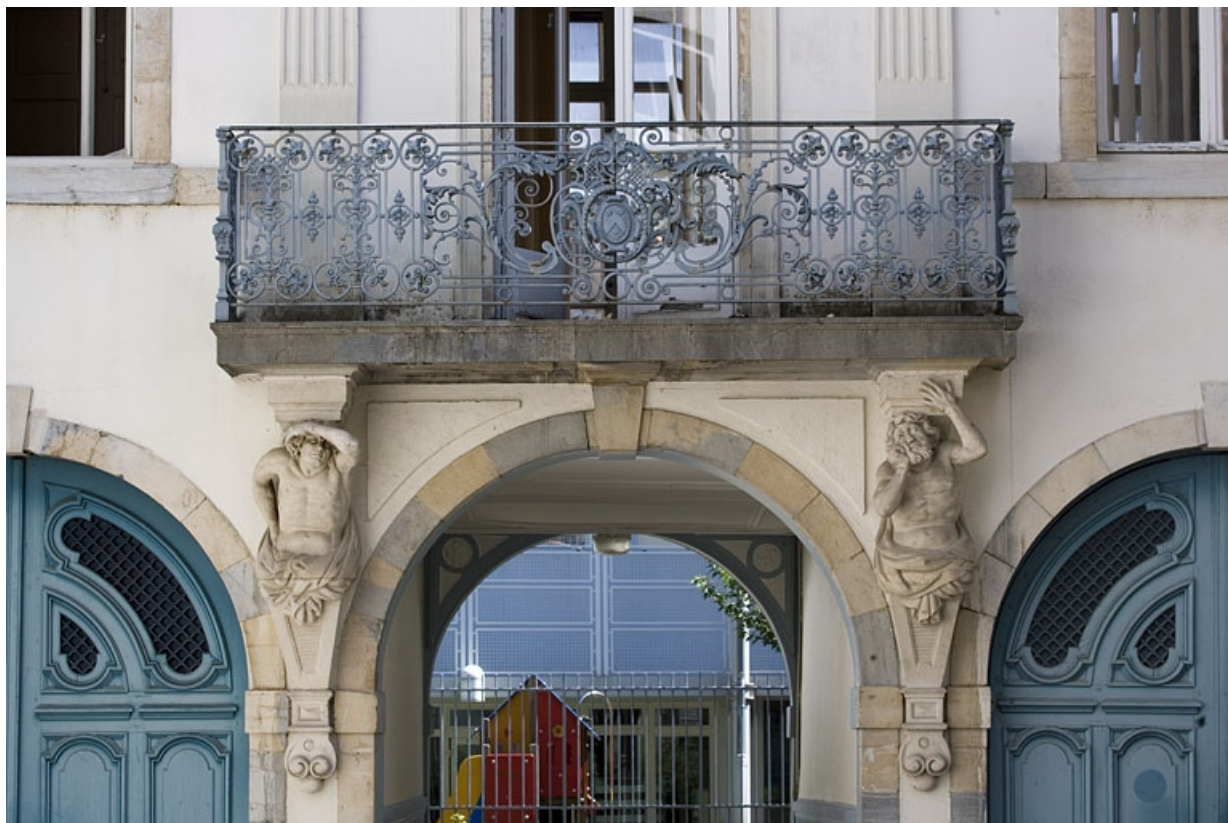
**Détail du balcon : logis en fond de cour.**

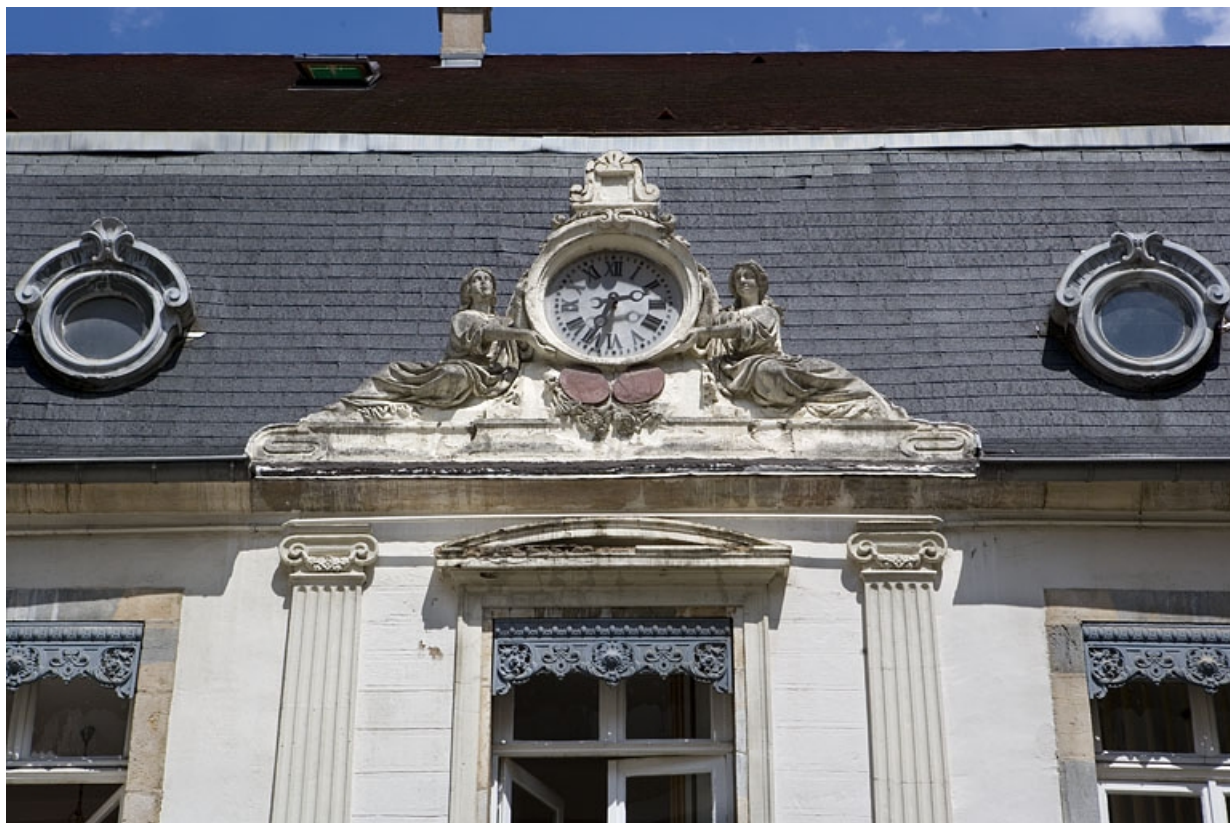
**Détail de l'horloge couronnant la partie centrale du logis au fond de la première cour.**

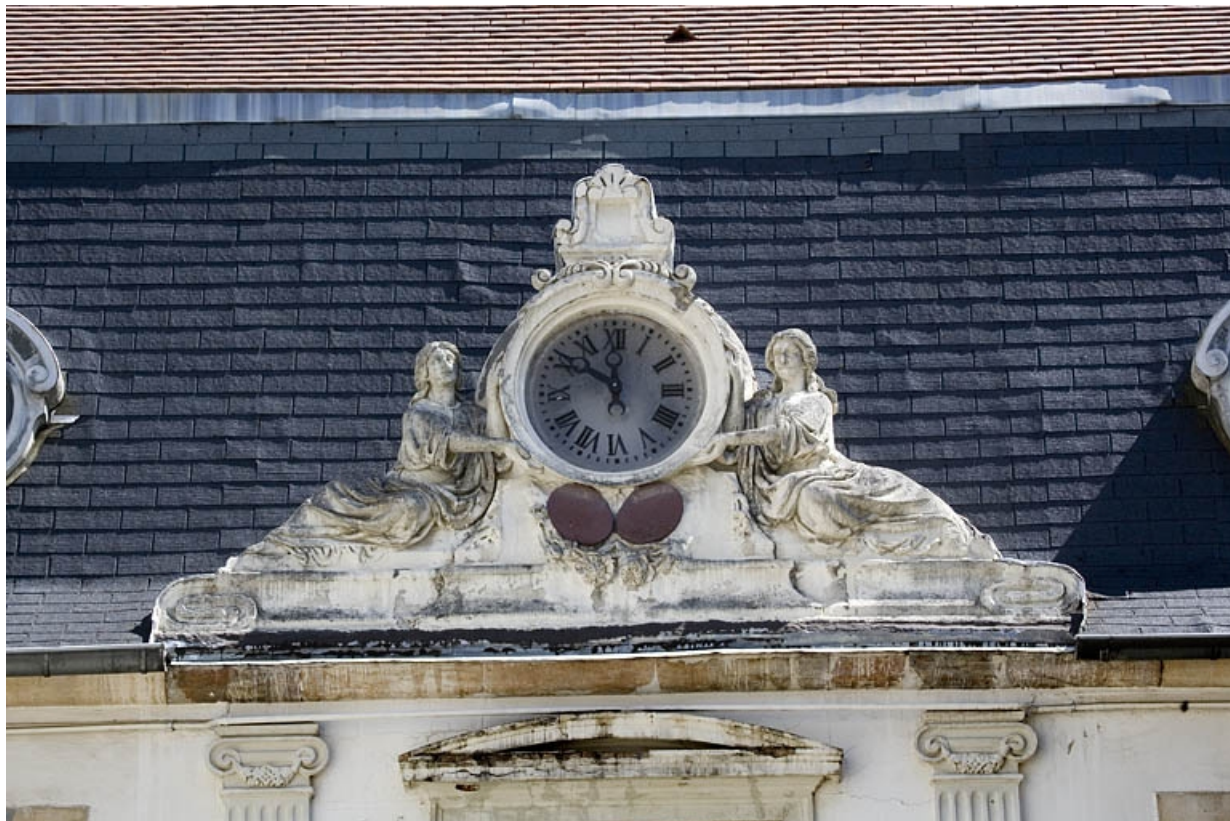
**Détail de l'horloge couronnant la partie centrale du logis au fond de la première cour : vue rapprochée.**

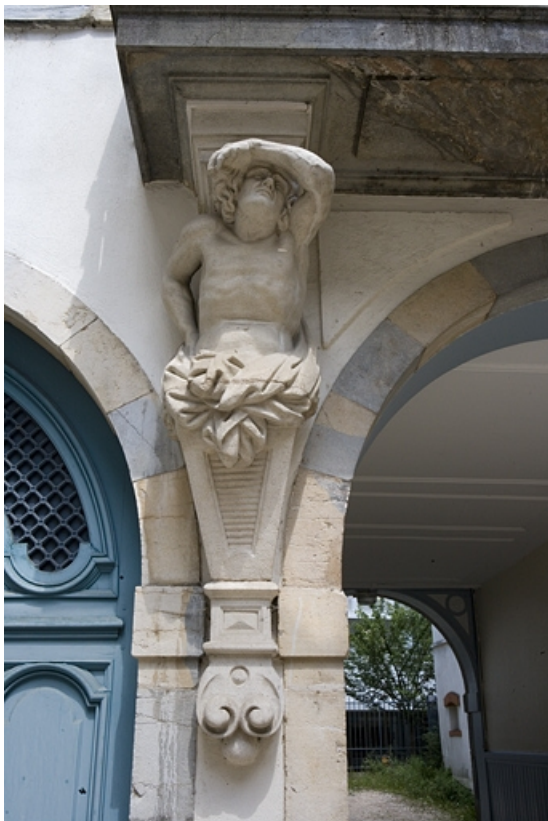
**Détail de l'atlante gauche supportant le balcon du logis en fond de cour.**

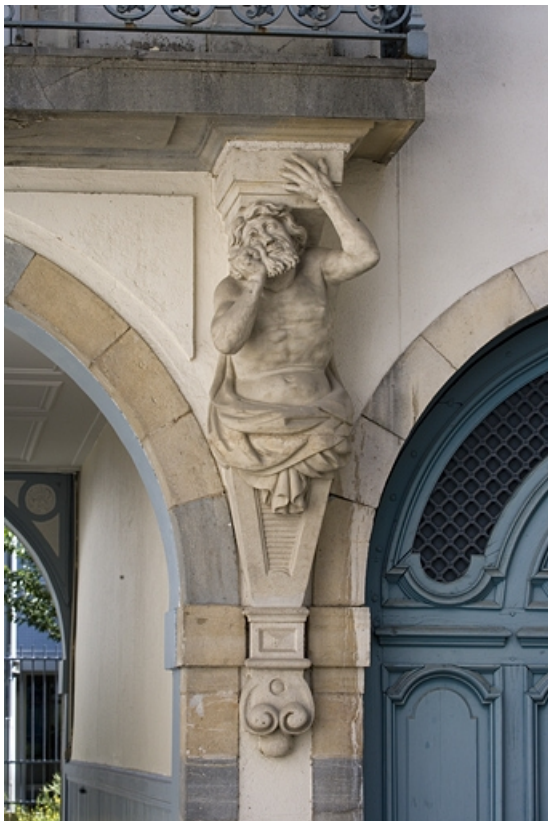
**Détail de l'atlante droit supportant le balcon du logis en fond de cour, de face.**

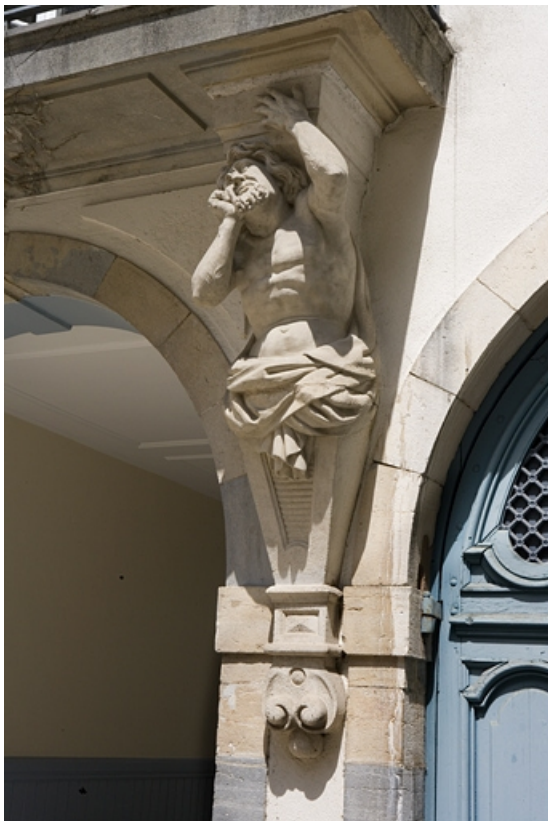
**Détail de l'atlante droit supportant le balcon du logis en fond de cour, de trois quarts.**

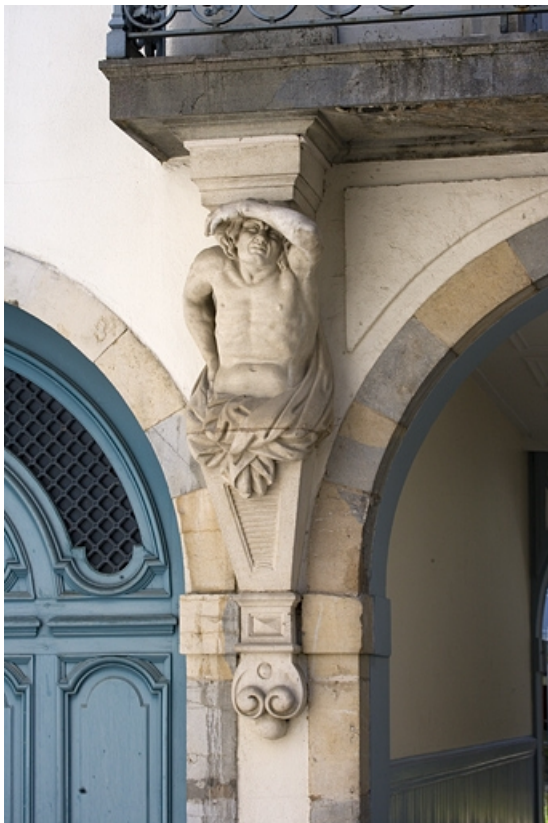
**Détail de l'atlante gauche supportant le balcon du logis en fond de cour, de face.**
