## MAISON

Bourgogne-Franche-Comté, Doubs  
Besançon  
îlot Granvelle - 22 rue Ronchaux

Dossier IA25000256 réalisé en 1996 revu en  
2001

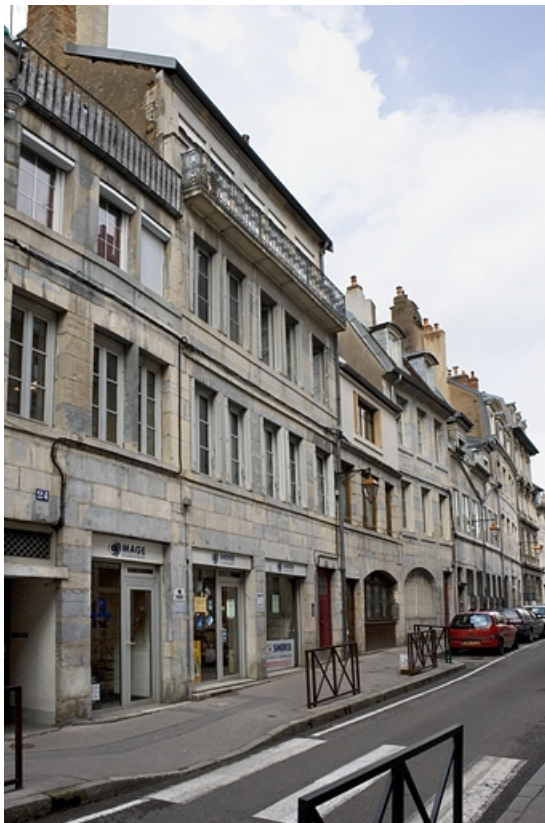
**Vue d'ensemble rapprochée de la façade principale dans l'alignement de la rue.**

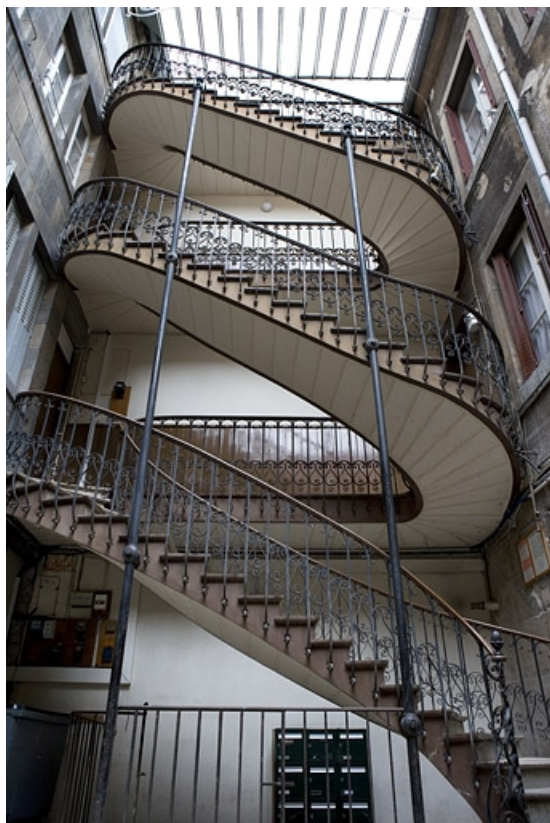
**Vue d'ensemble de l'escalier à cage ouverte, de face.**

Le logis sur rue et le logis secondaire sur la première cour datent de la 1<sup>ère</sup> moitié du 18<sup>e</sup> siècle. Le logis principal est surélevé de deux étages au 19<sup>e</sup> siècle, le supérieur étant en retrait sur rue avec balcon. Dans le même temps, l'escalier à cage ouverte est refait et les combles du premier logis secondaire aménagés en appartement. Dans la 2<sup>e</sup> moitié du 19<sup>e</sup> siècle, un second logis secondaire est ajouté au fond de la deuxième cour : les larges baies du second étage indiquent la présence d'une activité artisanale peut-être liée à l'horlogerie. Le bûcher attenant à deux niveaux date vraisemblablement de la même époque.

Représentative des maisons à plusieurs logis issus du lotissement successif du fond parcellaire avec escalier à cage ouverte entre les deux premiers logis et dans-oeuvre pour le troisième.

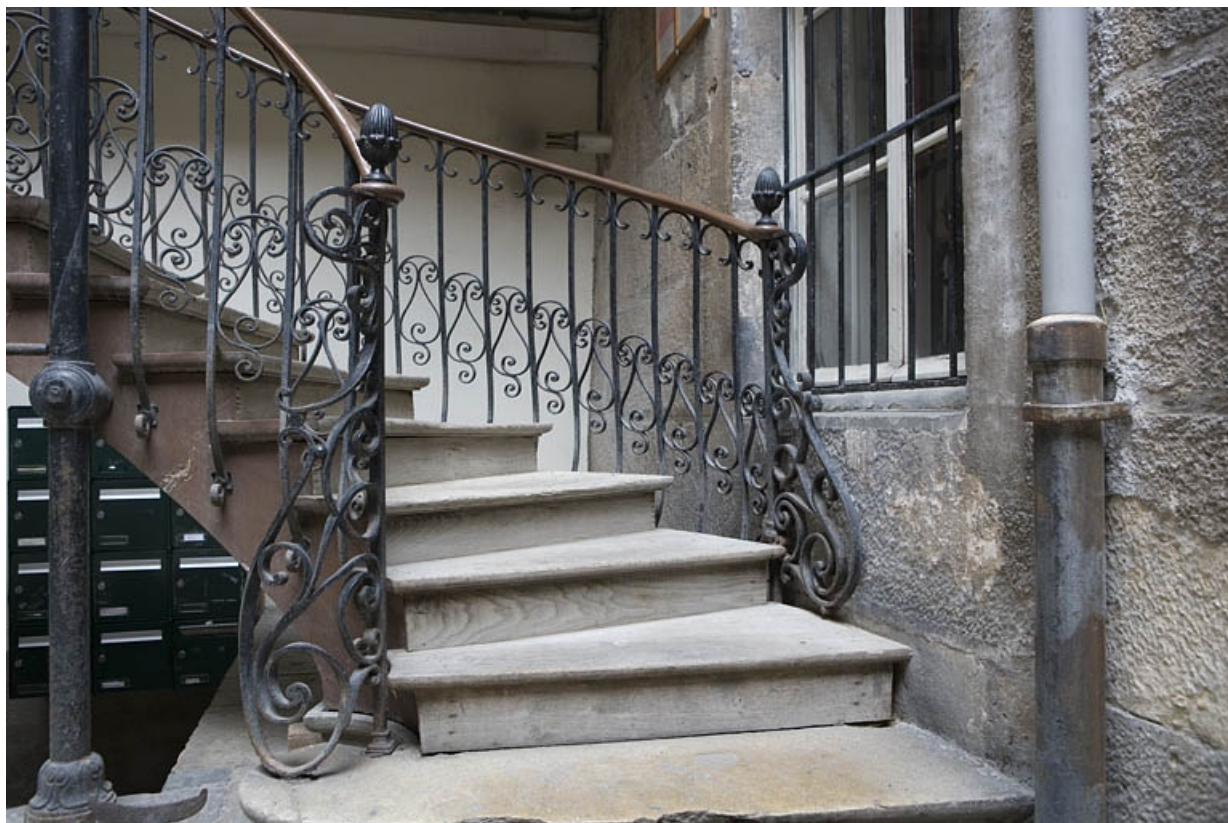
**Détail du départ de l'escalier à cage ouverte, vue horizontale.**

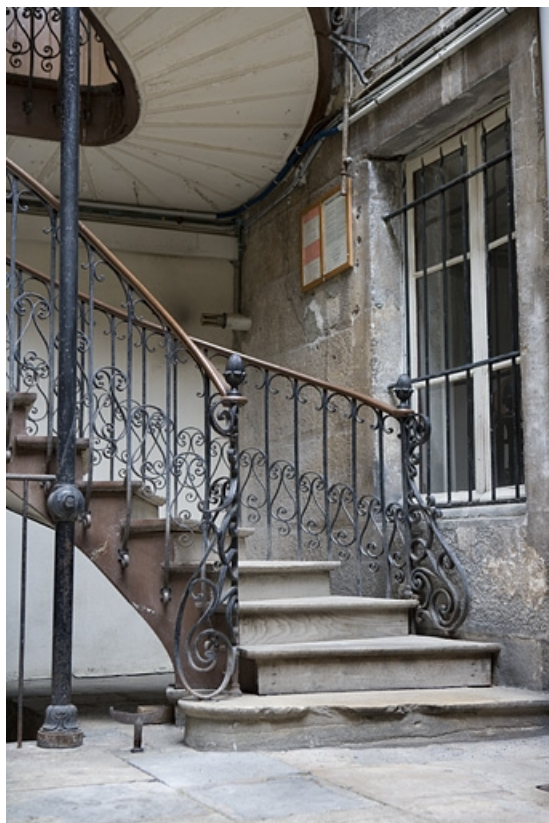
**Détail du départ de l'escalier à cage ouverte, vue verticale.**

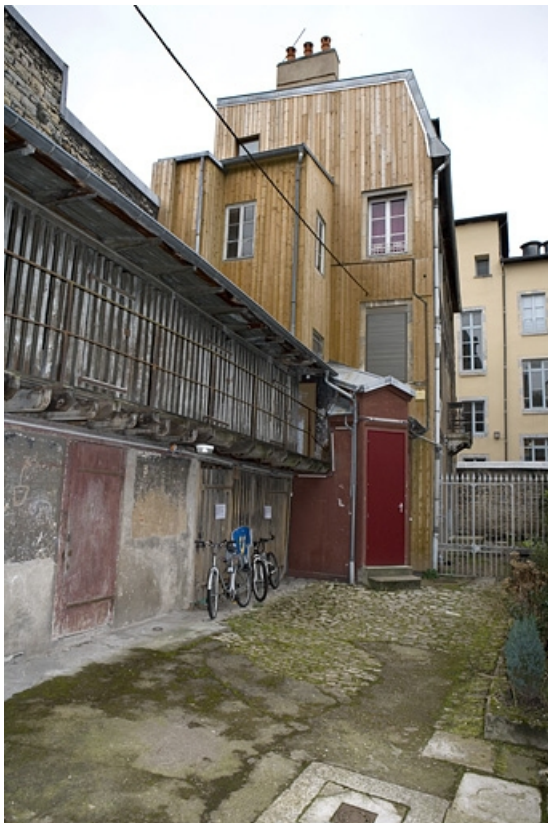
**Vue d'ensemble des bûchers et du second logis secondaire situés dans la deuxième cour.**

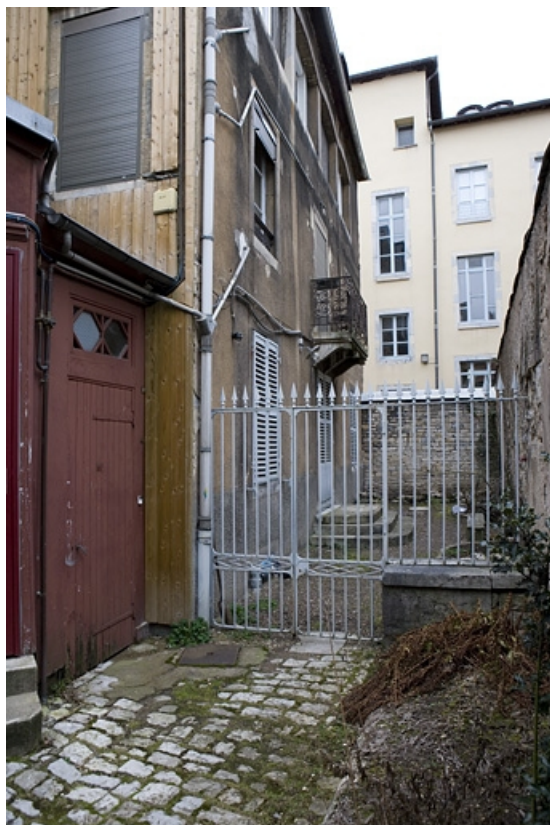
**Vue d'ensemble de la façade antérieure du deuxième logis secondaire située dans la troisième cour.**
