## QUAI (CANAL DU RHÔNE AU RHIN)

Bourgogne-Franche-Comté, Doubs  
Besançon  
îlot Trois Châtelers

Dossier IA25000402 réalisé en  
2006

Auteur(s) : Laurent Poupard

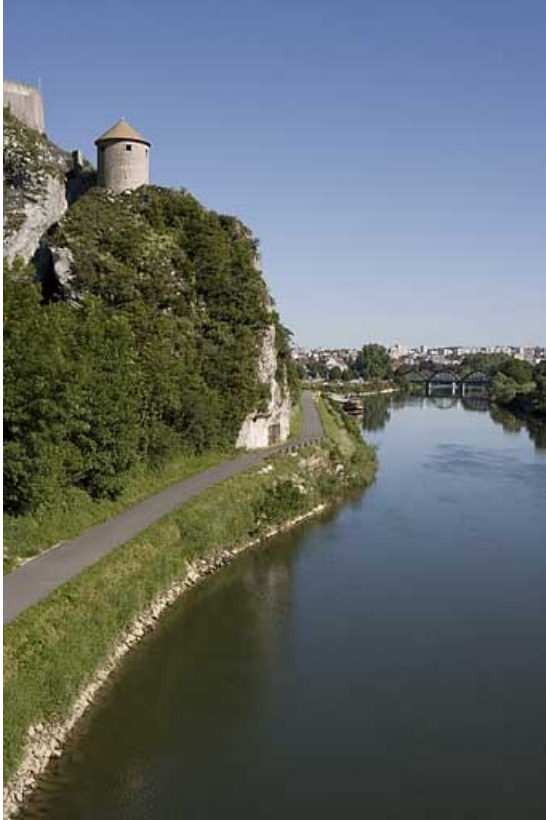
**Vue d'ensemble du site depuis l'amont.**

L'ouvrage se situe au pied de la Porte Taillée, en limite d'un site inscrit le 20 juillet 1942. Le mur du quai et les perrés qui l'encadrent sont en pierre de taille, de même que les deux escaliers permettant de descendre au bord de l'eau. L'axe de la grille métallique se trouve côté rocher, son bord supérieur et celui côté rivière sont munis de piques.

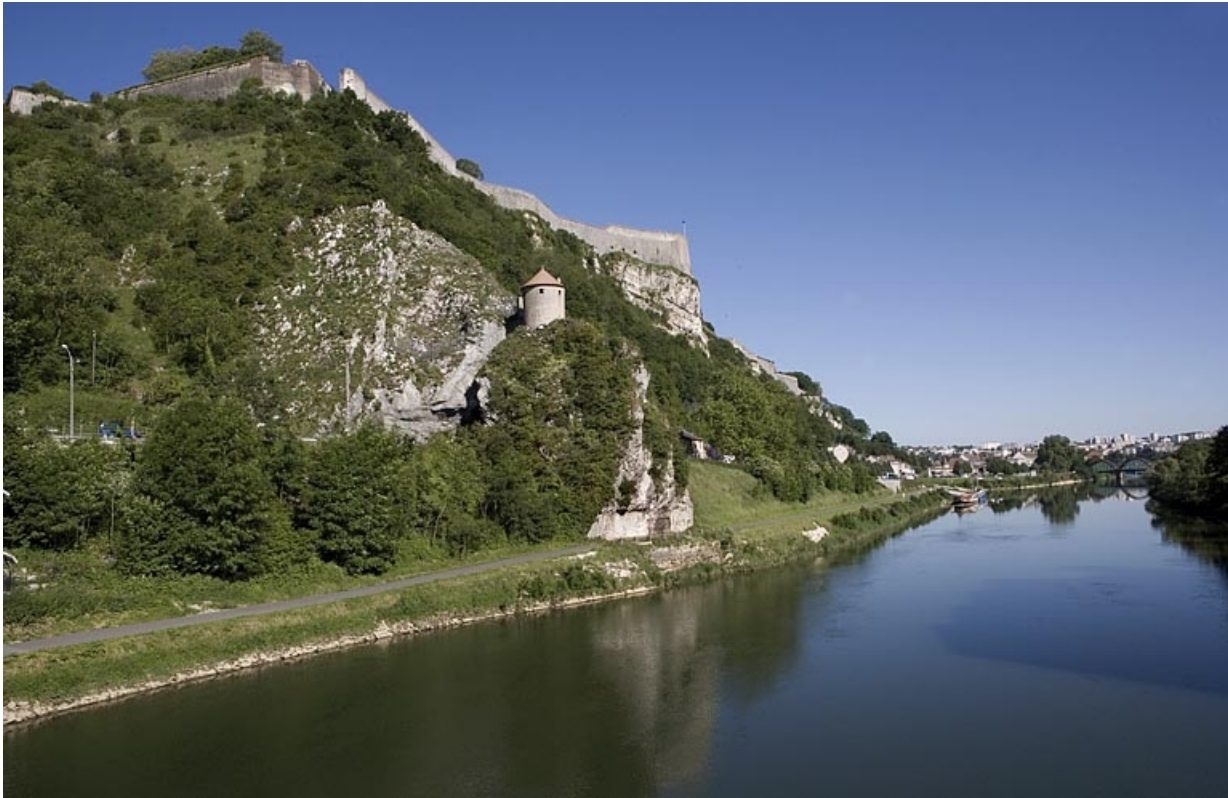
**Vue d'ensemble du quai depuis l'amont.**

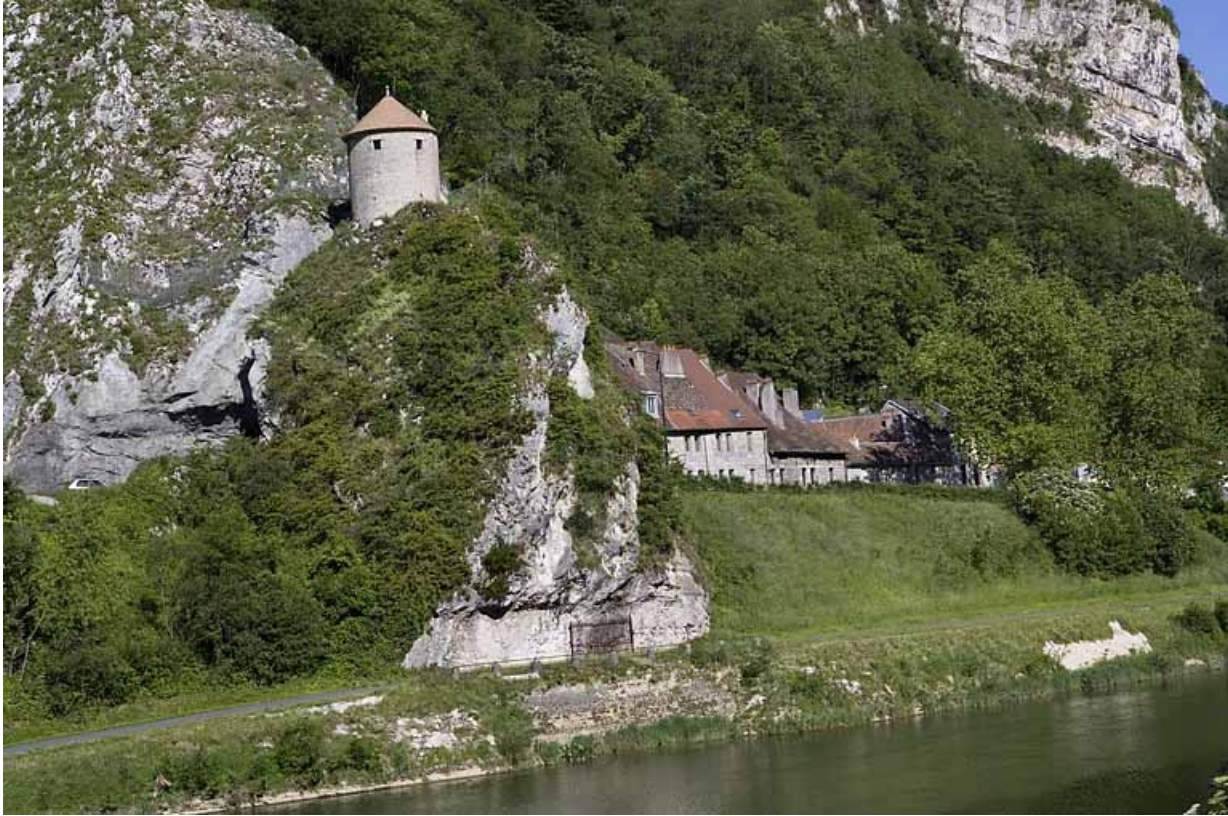
**Vue d'ensemble rapprochée du quai.**

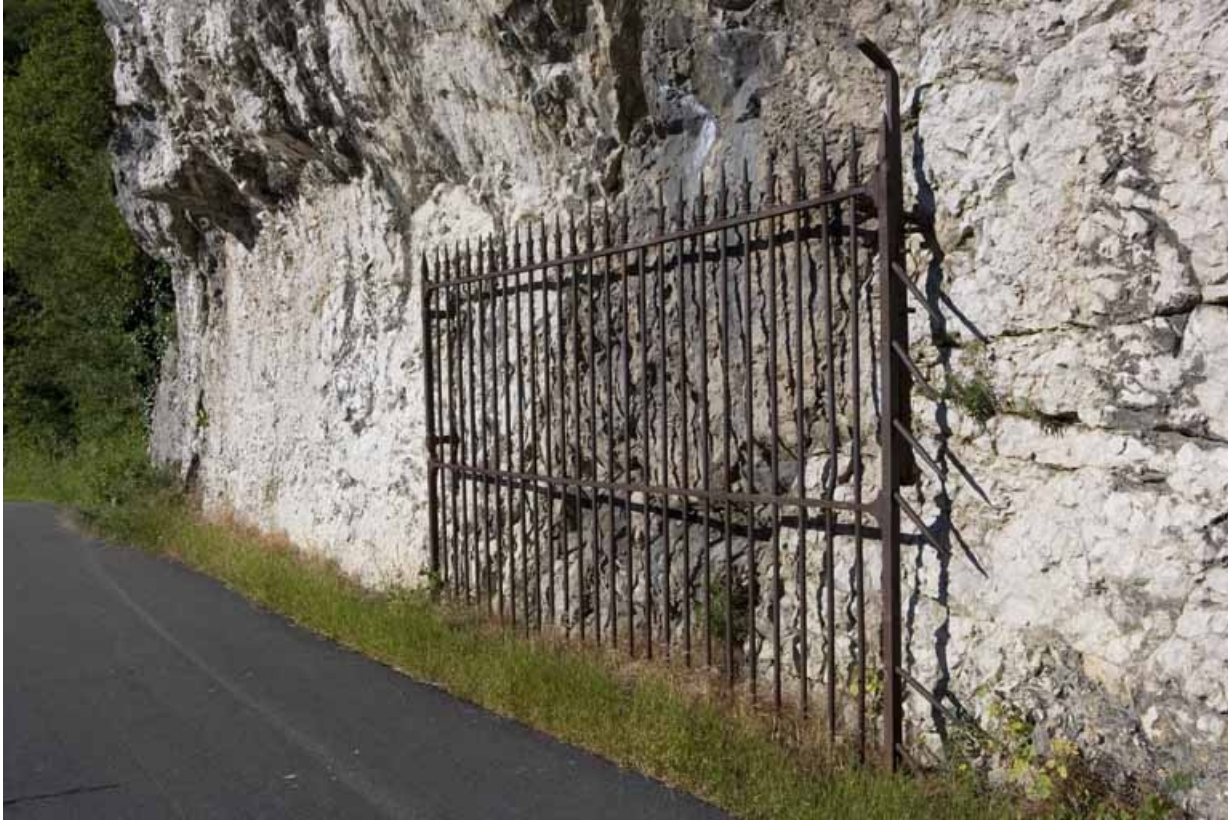
**Chemin de halage, rocher et grille.**

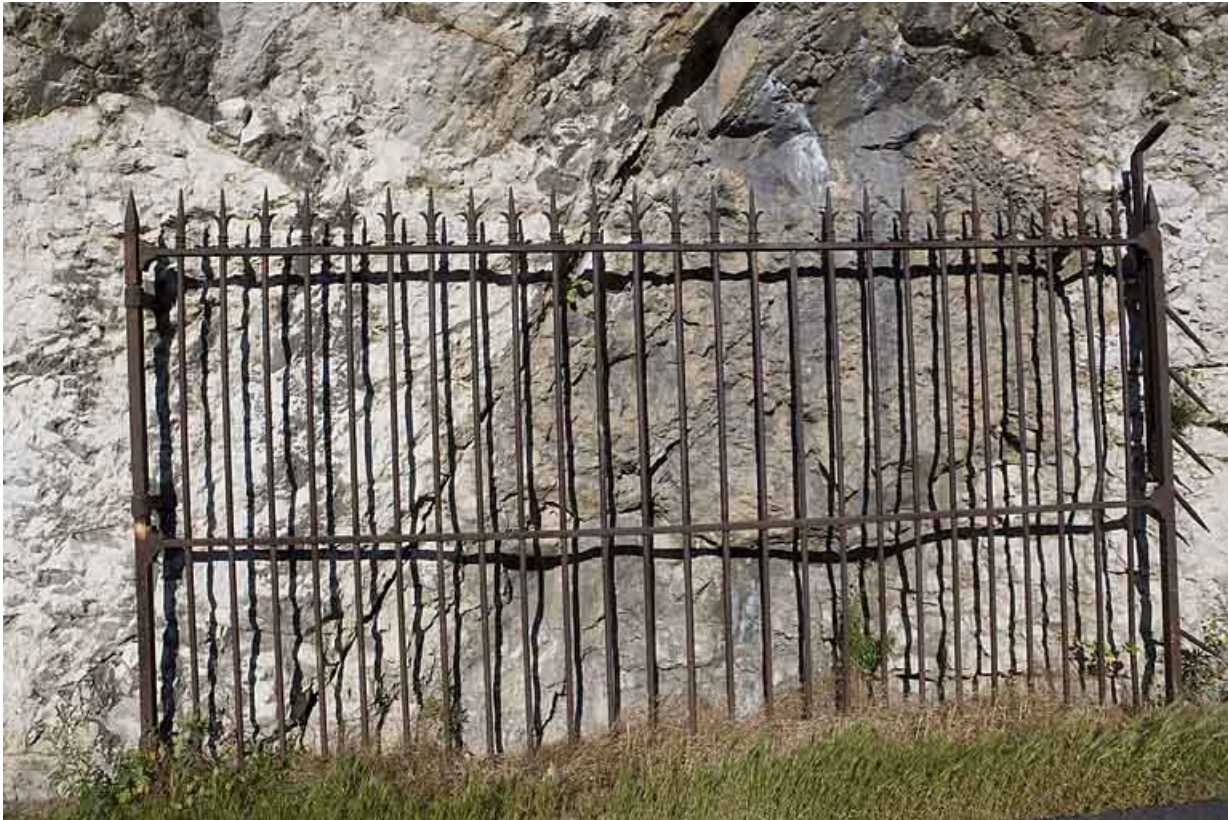
**Grille vue de face.**
