## SITE D'ÉCLUSE N° 51 DE TARRAGNOZ (CANAL DU RHÔNE AU RHIN)

Bourgogne-Franche-Comté, Doubs  
Besançon  
îlot Tarragnoz

Dossier IA25000416 réalisé en 2003 revu en  
2006

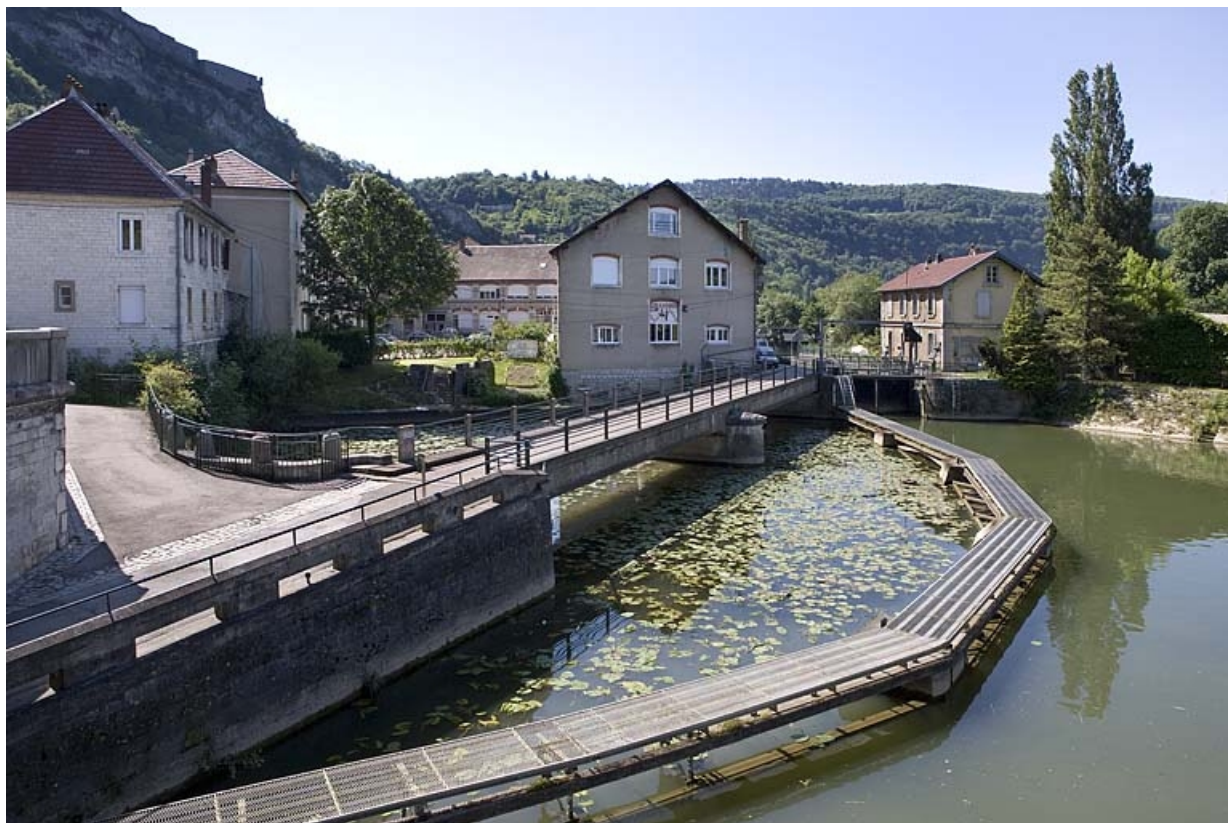
**Pont de halage sur le bassin en amont des canaux d'amenée de l'usine, vu depuis la route.**

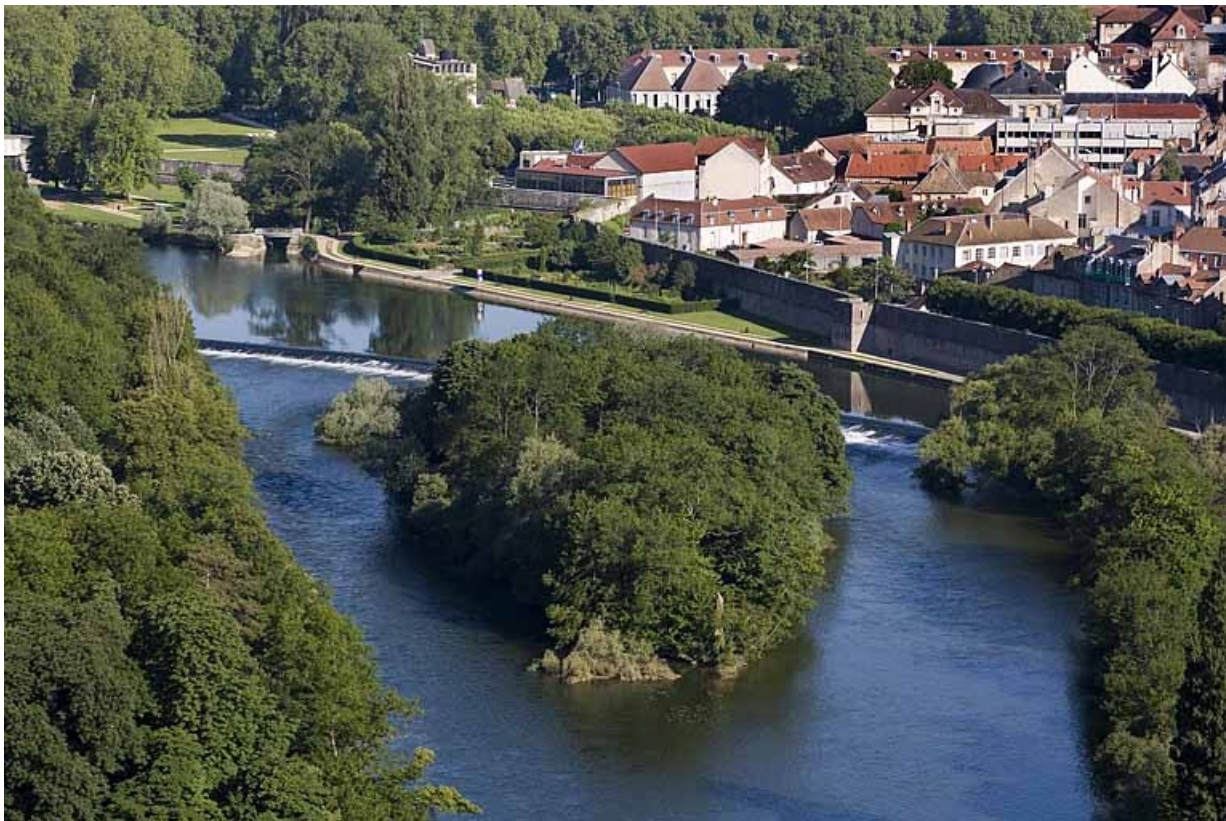
**Vue d'ensemble plongeante sur le barrage, depuis l'aval.**

Barrant en biais le cours du Doubs, le barrage est relativement long et s'achève côté rive gauche par un déversoir de superficie. Il s'appuie là sur l'île sur laquelle est édifiée la maison de l'éclusier, séparée par l'écluse (située au point kilométrique 73, 540) de l'usine établie sur la rive. A la sortie du tunnel sous la citadelle, le chemin de halage traverse la gare d'eau sur un pont dont le tablier en béton s'appuie sur la pile maçonnée de l'ouvrage initial, passe entre l'écluse et l'usine, dont il franchit les 2 canaux de fuite sur 2 ponts métalliques, avant de se poursuivre vers l'aval.
