## HÔTEL DE CAMUS

Bourgogne-Franche-Comté, Doubs  
Besançon  
îlot Saint-Maurice - 2 rue des Martelots

Dossier IA25000429 réalisé en 1996 revu en  
2006

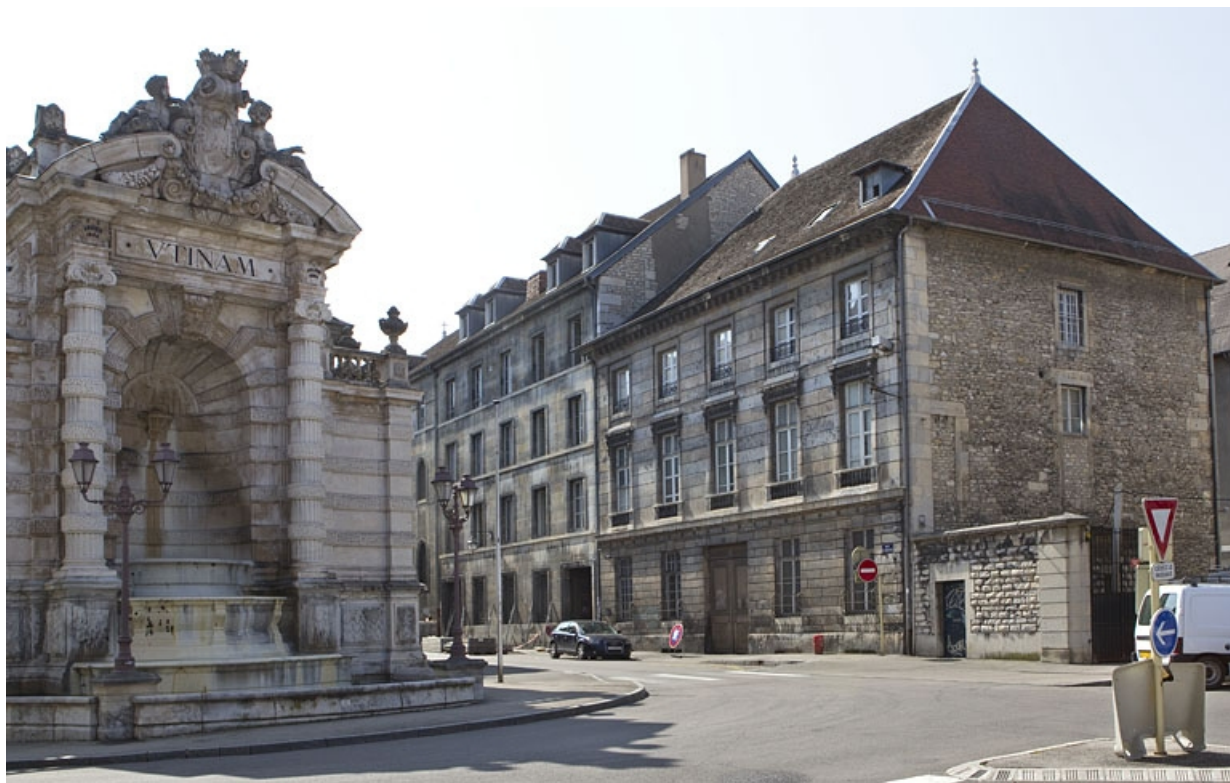
**Vue d'ensemble de trois quarts droit.**

Les façades antérieures et postérieures de l'hôtel sont en pierre de taille et le reste en moellon. Celle sur rue comprend des bossages à chanfrein en rez-de-chaussée et des bossages continus pour le reste. L'hôtel est bâti sur un sous-sol voûté d'arêtes. La cuisine en rez-de-chaussée est couverte par quatre voûtes d'arêtes soutenues par un pilier central. L'escalier d'honneur, en maçonnerie et rampe en ferronnerie, est situé à gauche du passage cocher.

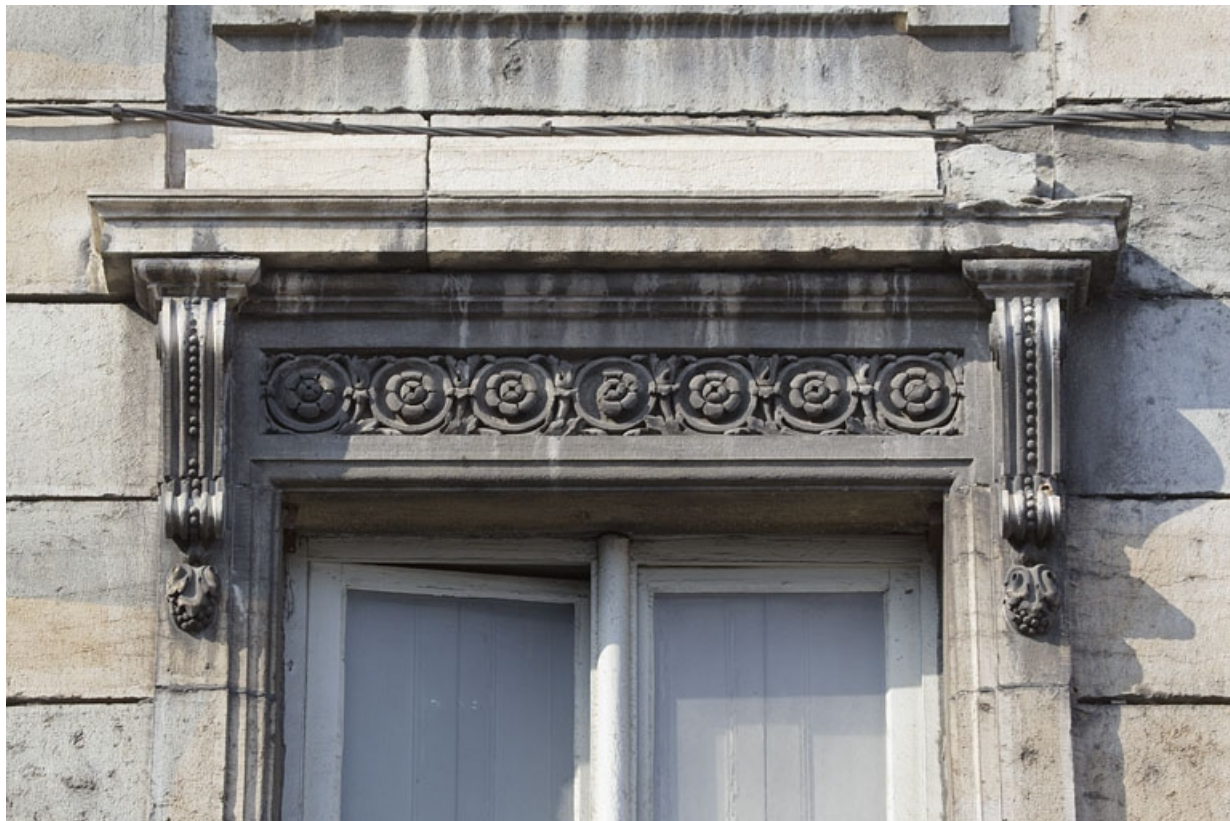
**Façade antérieure, fenêtre du premier étage : détail du linteau décoré de fleurons.**

Les vantaux du portail d'entrée sont décorés de denticules et de pointes de diamant. Le bandeau d'étage situé sur la façade principale au dessus du rez-de-chaussée est ponctué de rosaces. Des morceaux d'entablement et des morceaux de frise décorés de rosaces et d'arabesques somment les fenêtres du premier étage.
