## IMMEUBLE

Bourgogne-Franche-Comté, Doubs  
Besançon  
îlot Saint-Maurice - 121 Grande Rue

Dossier IA25000433 réalisé en 1996 revu en  
2006

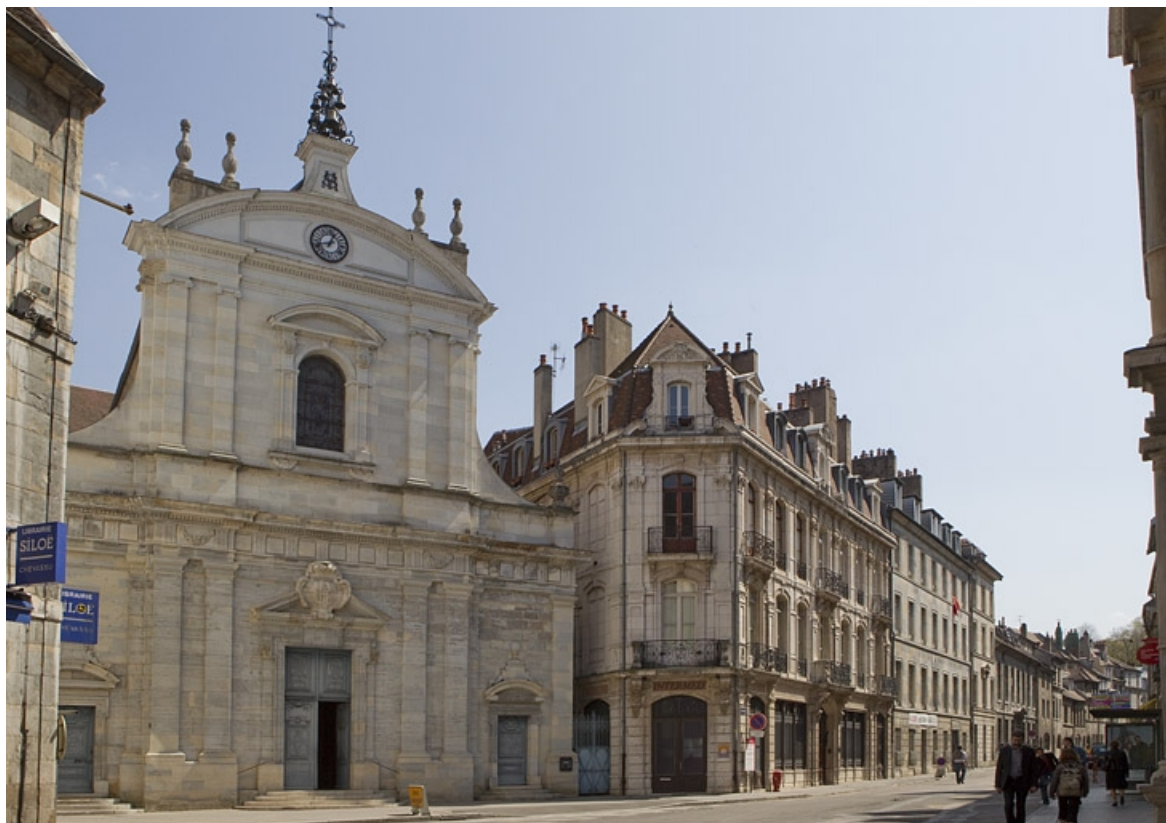
N° de l'illustration : 20102500838NUC2A

**Vue d'ensemble éloignée de trois quarts gauche avec la façade antérieure de l'église Saint-Maurice.**

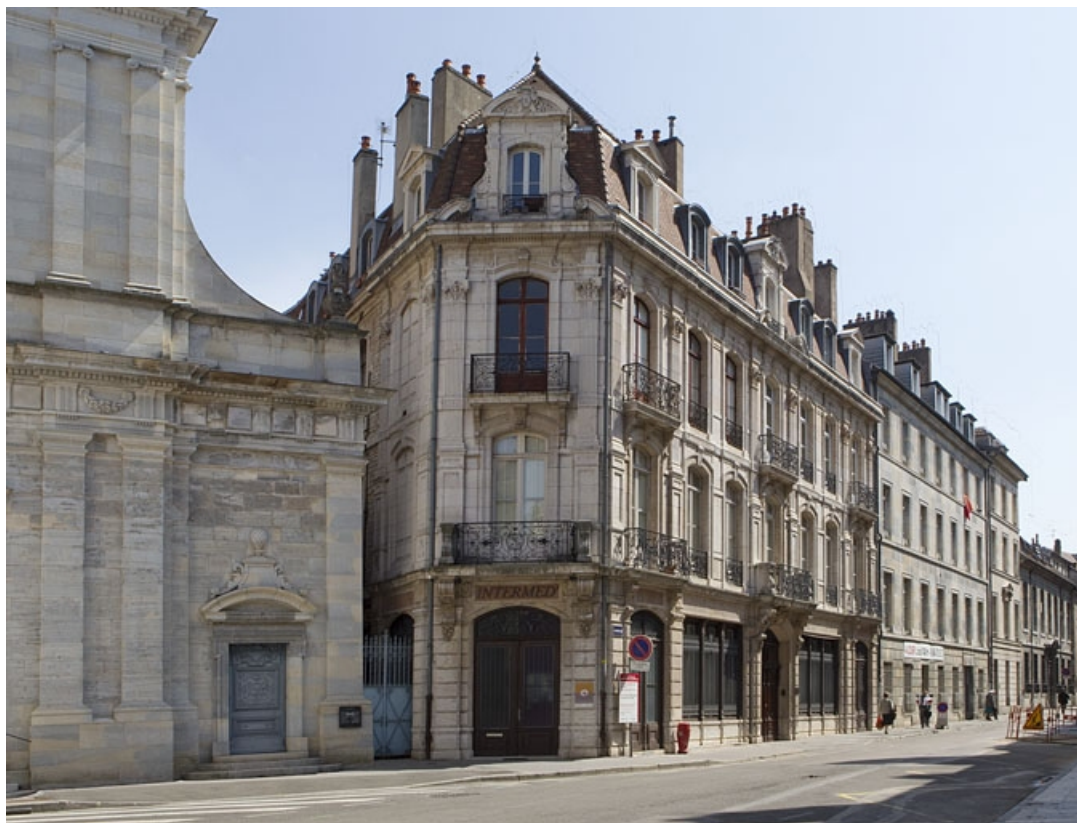
N° de l'illustration : 20102500837NUC2A

**Vue d'ensemble de trois quarts gauche.**

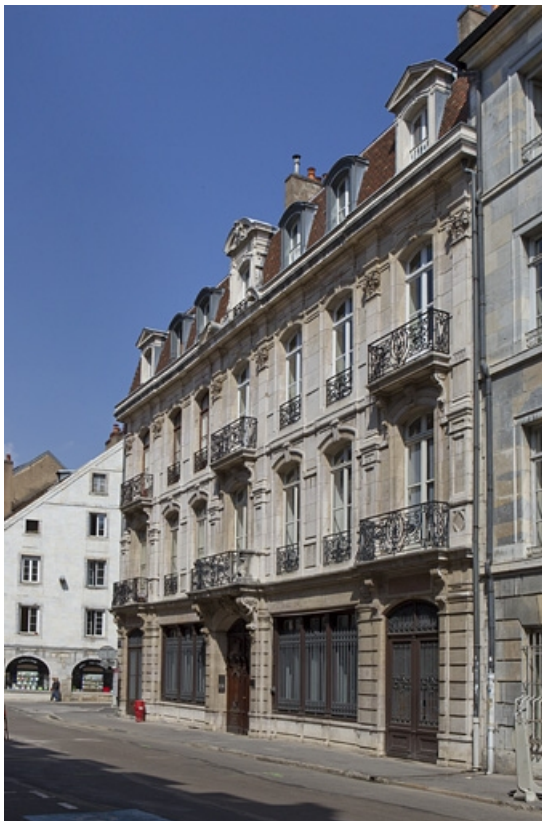
N° de l'illustration : 20102500843NUC2A

**Vue d'ensemble de trois quarts droit.**

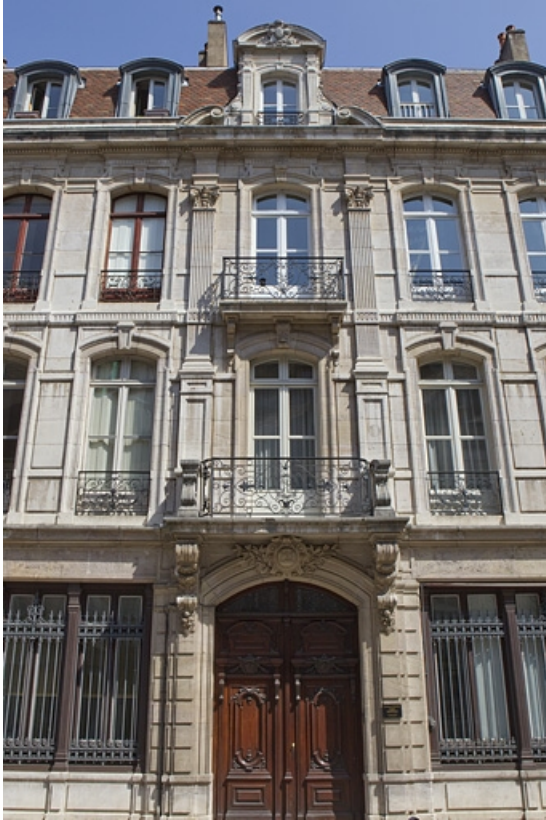
N° de l'illustration : 20102500839NUC2A

**Détail de la travée centrale de la façade antérieure avec le portail d'entrée.**

Des pilastres corinthiens scandent les façades sur rue ; quatre colonnes cannelées ioniques sont situées de part et d'autre du passage cocher ; certaines fenêtres du comble sont ornées de frontons triangulaires ou en arc de cercle ; les balcons en ferronnerie des premier et deuxième étages sont décorés d'arabesques, de palmettes et de feuillages, deux d'entre eux au premier étage comportent le monogramme JB (Jules de Buyer) ; une baie du rez-de-chaussée est fermée par une verrière représentant deux griffons, des arabesques de feuillages et le monogramme ER situé dans l'imposte.

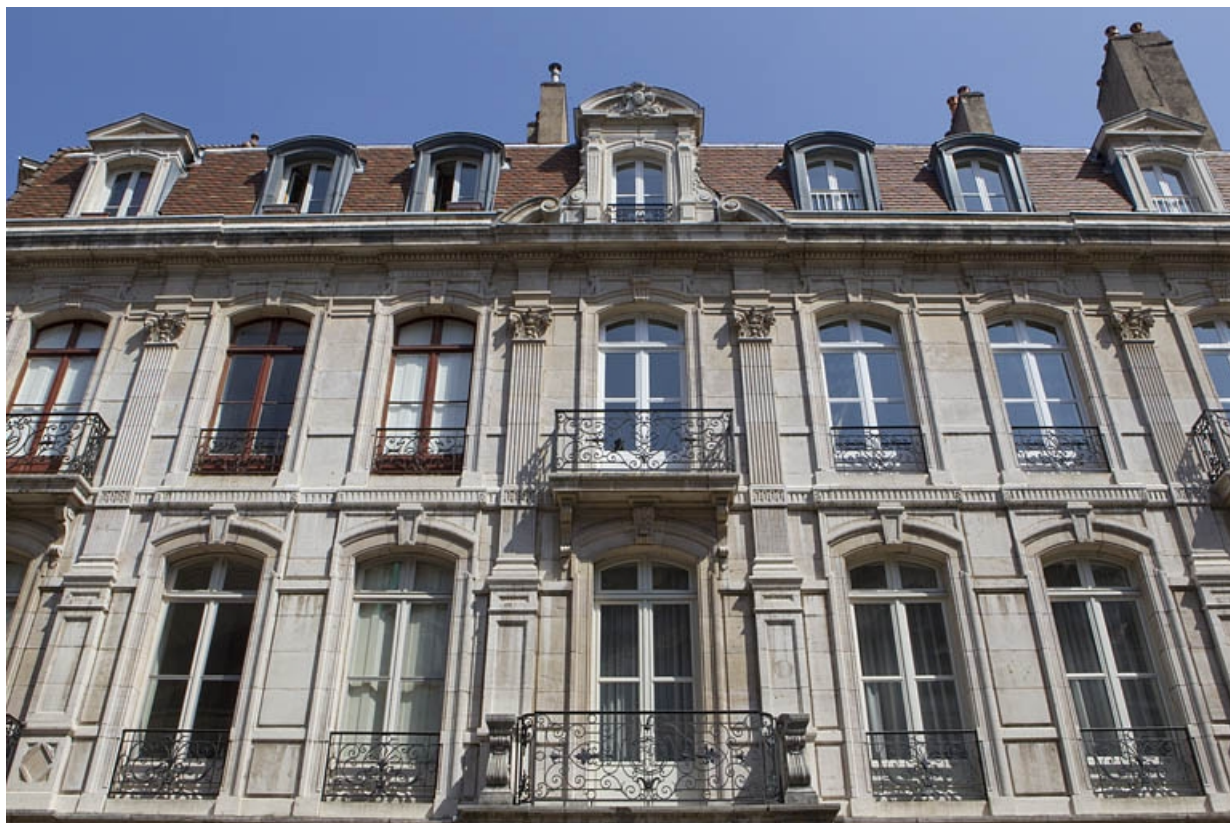
N° de l'illustration : 20102500840NUC2A

**Détail de la travée centrale de la façade antérieure : partie supérieure.**

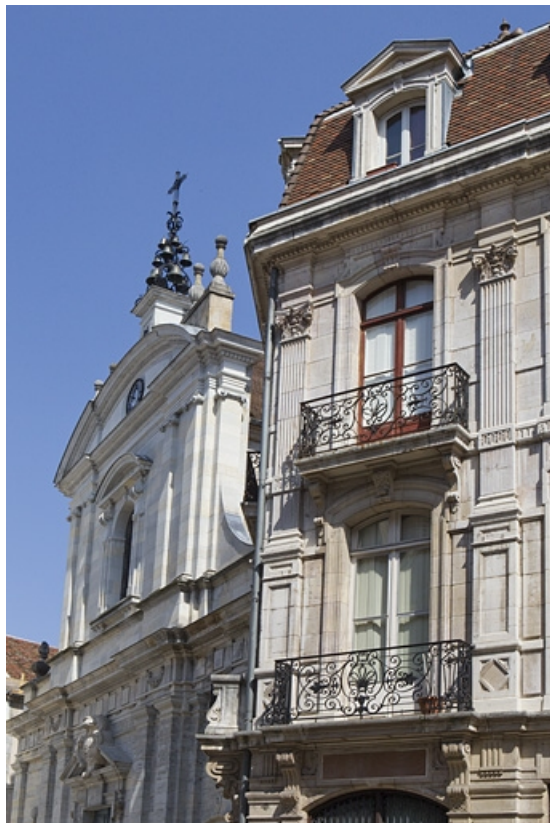
N° de l'illustration : 20102500841NUC2A

**Détail de de deux balcons à gauche de la façade antérieure.**

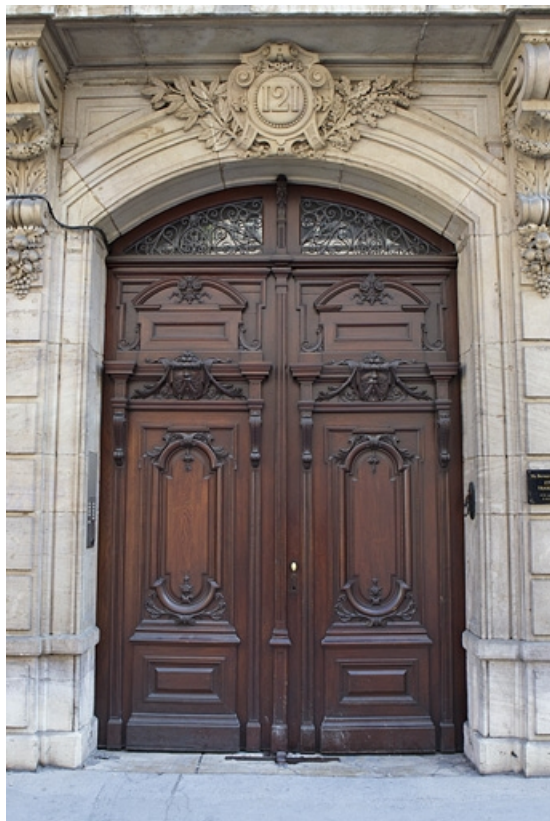
N° de l'illustration : 20102500865NUC2A

**Façade antérieure, vue d'ensemble du portail d'entrée.**

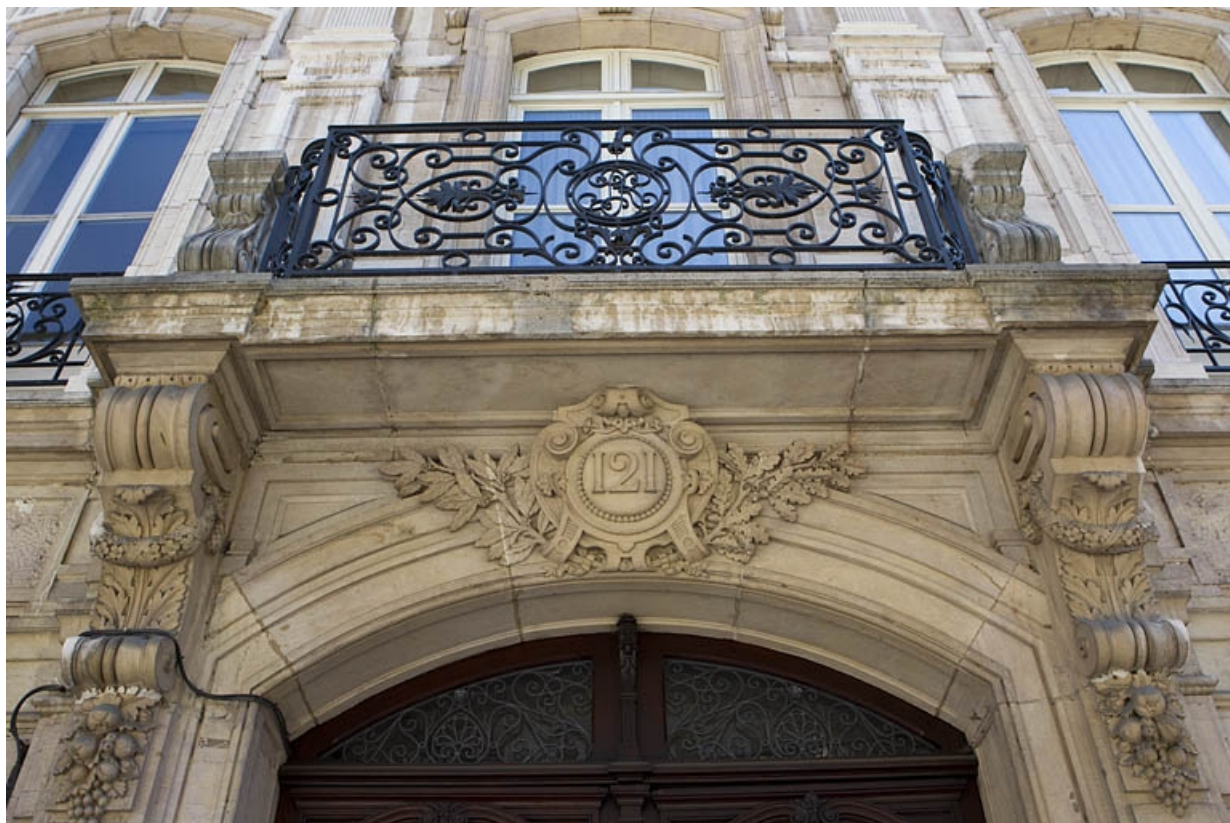
N° de l'illustration : 20102500864NUC2A

**Façade antérieure, détail de l'arc du portail d'entrée et du balcon au-dessus.**

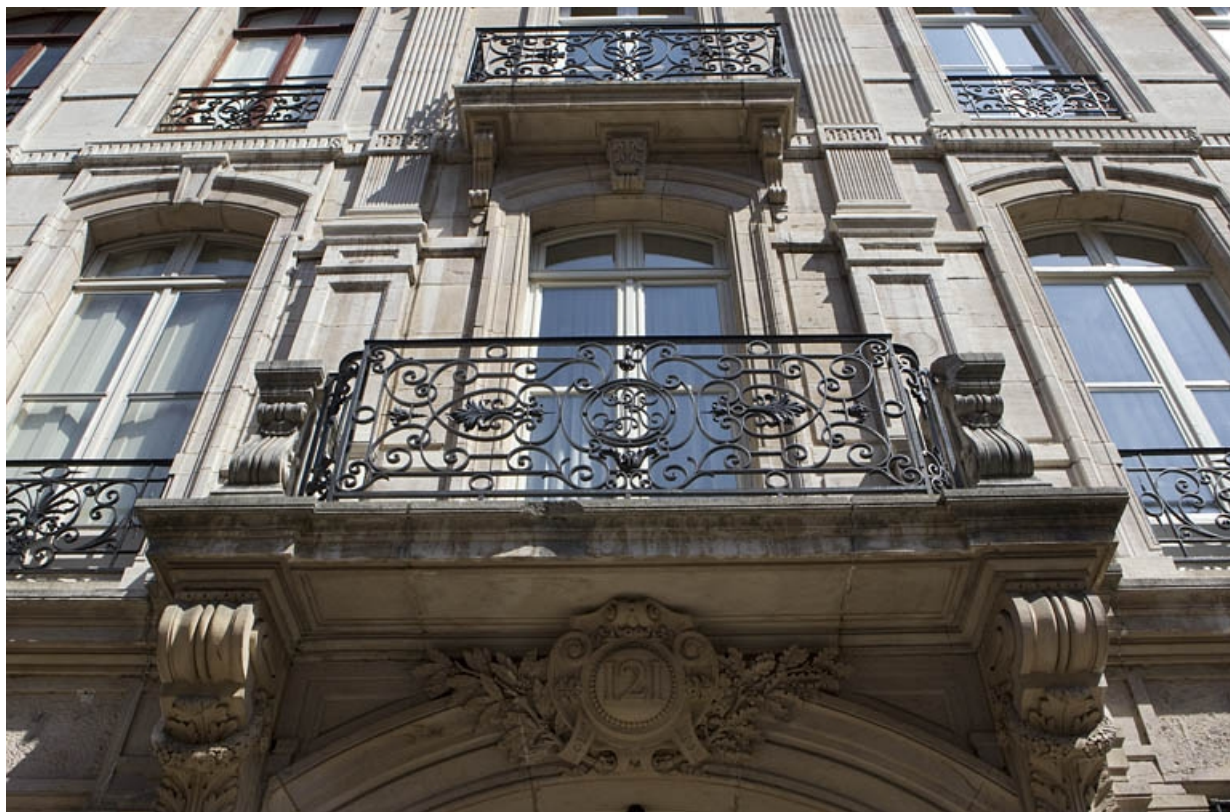
N° de l'illustration : 20102500842NUC2A

**Détail de de deux balcons au dessus du portail d'entrée.**

L'immeuble a été construit pour Jules de Buyer, dans les années 1870, à l'emplacement de quatre anciennes maisons dont l'une aurait servi, sous l'Ancien Régime, de presbytère pour l'église Saint-Maurice voisine. Le monogramme JB est inscrit dans la ferronnerie des deux balcons du premier étage et l'inscription latine "Paix sur cette maison" sur le fronton d'une fenêtre du comble. Dès l'origine, l'édifice a été conçu pour abriter des locaux professionnels en rez-de-chaussée, occupés dans le 4e quart du 19e siècle par un établissement (c'est-à-dire un fabricant de montres réalisant le montage complet à partir de pièces détachées), puis par la banque Schlumberger dans la 1ère moitié du 20e siècle. Un vitrail signé A. Gorgeon (Alphonse Gorgeon), situé dans un des bureaux du rez-de-chaussée, daté des environs de 1900, comprend le monogramme ER, peut-être celui d'Elisabeth de Raincourt, épouse de Jules de Buyer. L'appartement du premier étage, scindé en deux parties dans le courant du 20e siècle, était à l'origine occupé par le propriétaire, les autres étant laissés en location. Des décors intérieurs d'origine subsistent encore dans la plupart de ces appartements : lambris, parquets, cheminées. L'architecte pourrait être Etienne Bernard Saint-Ginest, élève de Labrousse et de Questel et collaborateur de Baltard à Paris. Il a en effet signé, en 1874, le plan accompagnant la convention établie entre Jules de Buyer et la fabrique de l'église Saint-Maurice réglant les questions de mitoyenneté entre l'église et l'immeuble projeté.

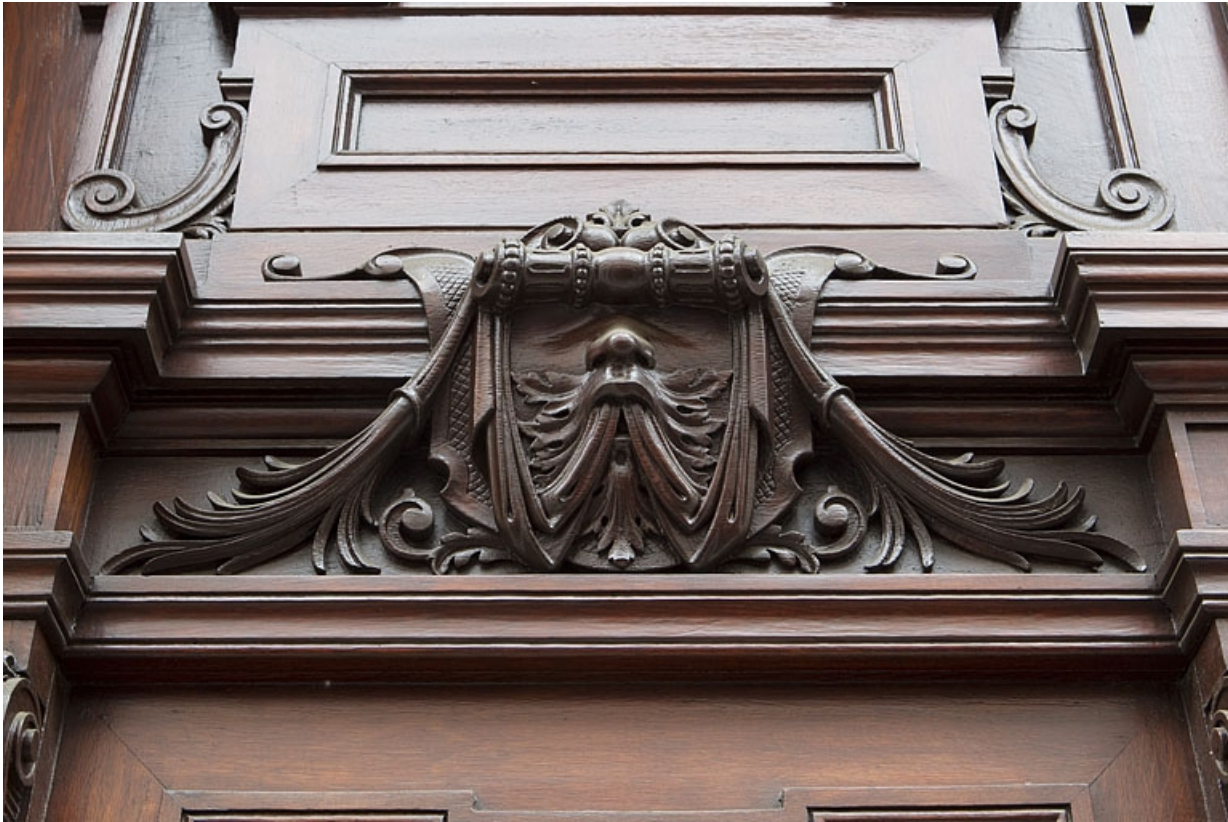
N° de l'illustration : 20102500862NUC2A

**Façade antérieure, vantaux du portail d'entrée : détail du décor situé à la partie supérieure d'un vantail.**  
25, Besançon, 121 Grande Rue, lieudit : îlot Saint-Maurice

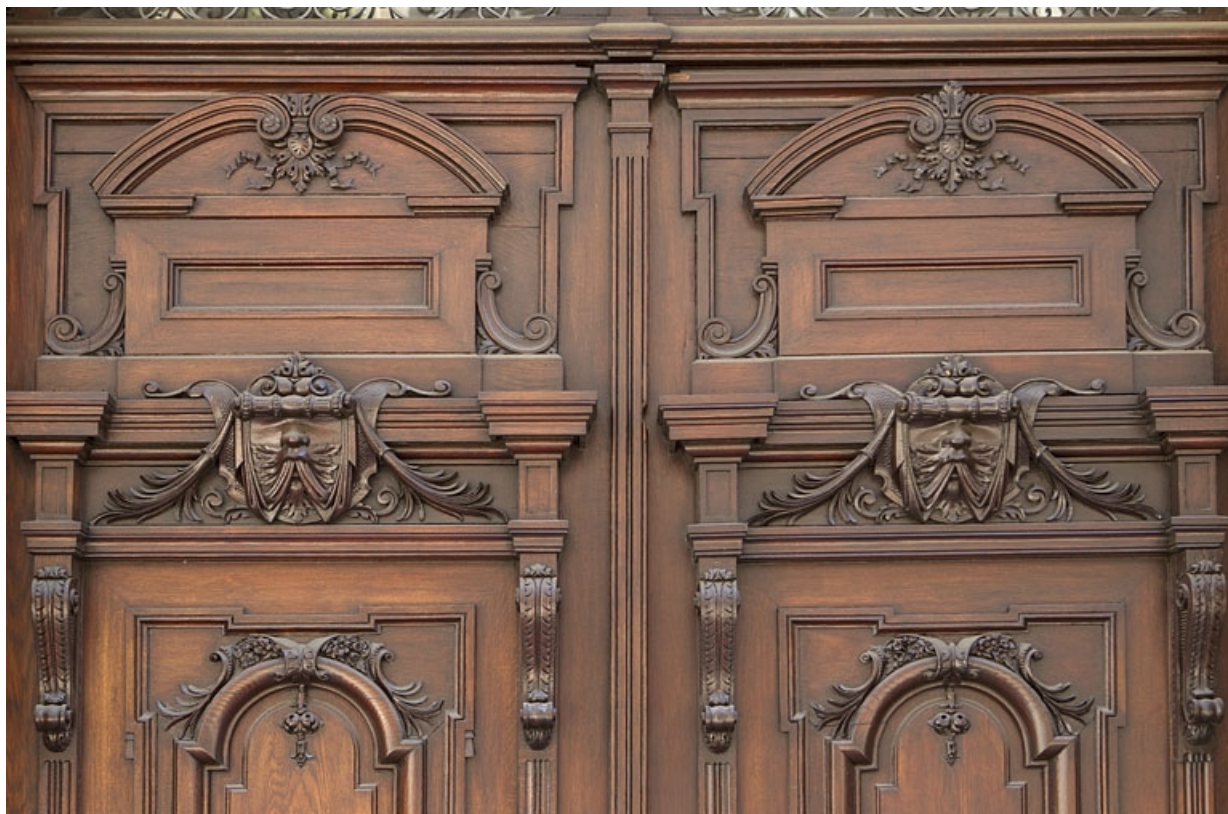
N° de l'illustration : 20102500863NUC2A

**Façade antérieure, vantaux du portail d'entrée : décor de la partie supérieure.**

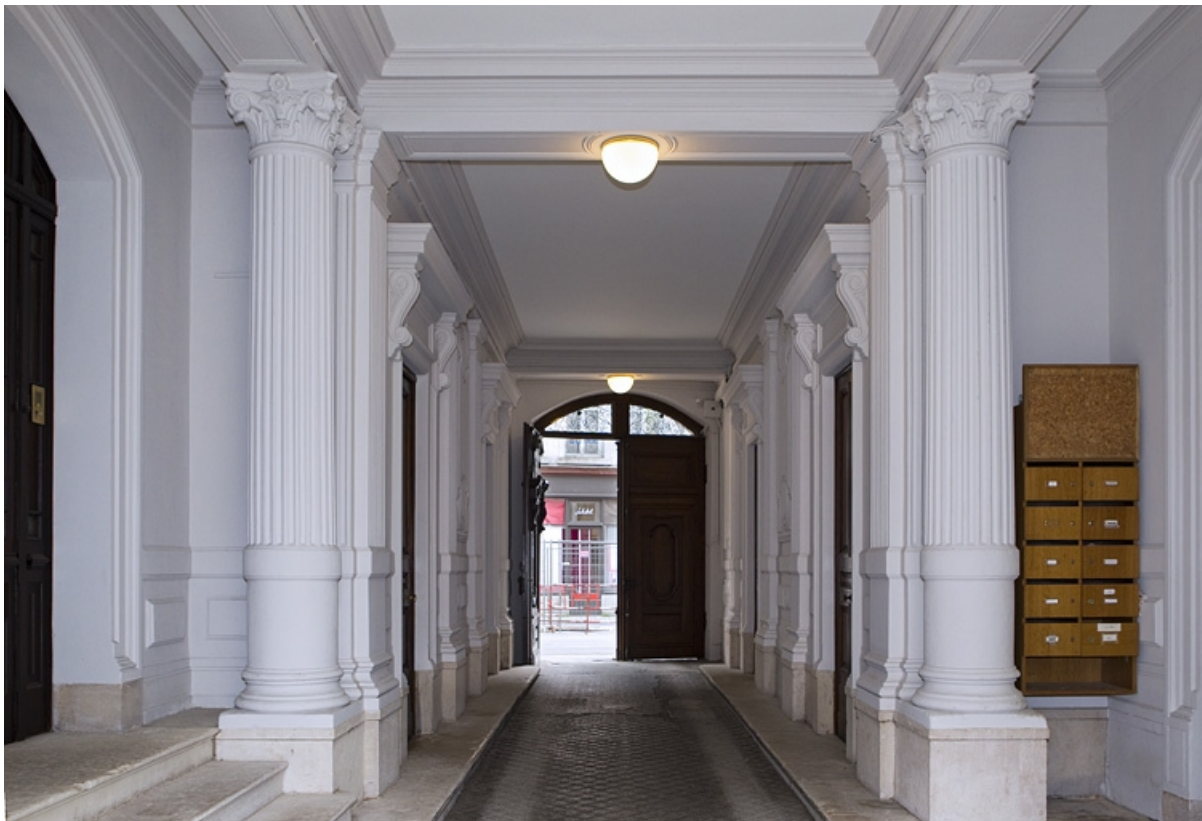
N° de l'illustration : 20102500854NUC2A

**Passage cocher :vue d'ensemble rapprochée depuis la cour.**

L'édifice, en pierre de taille sauf les façades sur cour en moellon, est construit sur une parcelle d'angle sur des caves voûtées en berceau dont trois sont perpendiculaires à la rue. L'accès s'effectue par un passage cocher en position centrale, à droite duquel est situé un escalier particulier en maçonnerie avec rampe en ferronnerie distribuant l'appartement du premier étage et à gauche une conciergerie. Deux escaliers secondaires en charpente et rampe en ferronnerie, situés aux angles droit et gauche de la cour, donnent accès aux appartements du deuxième étage et de l'étage de comble. Le rez-de-chaussée sur rue est occupé par des locaux professionnels, celui de l'aile droite par deux remises. Au fond de la cour est située une borne-fontaine en pierre de taille.

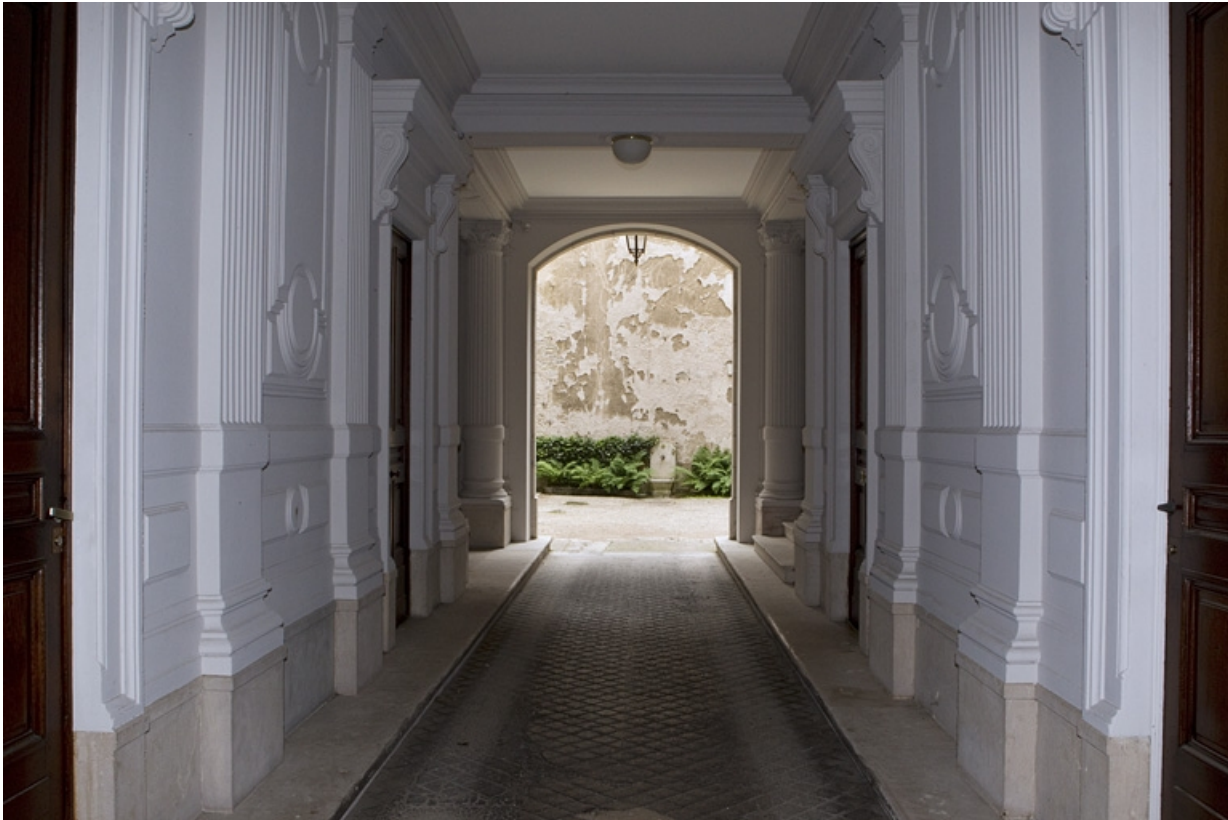
N° de l'illustration : 20102500853NUC2A

**Passage cocher :vue d'ensemble depuis la cour.**

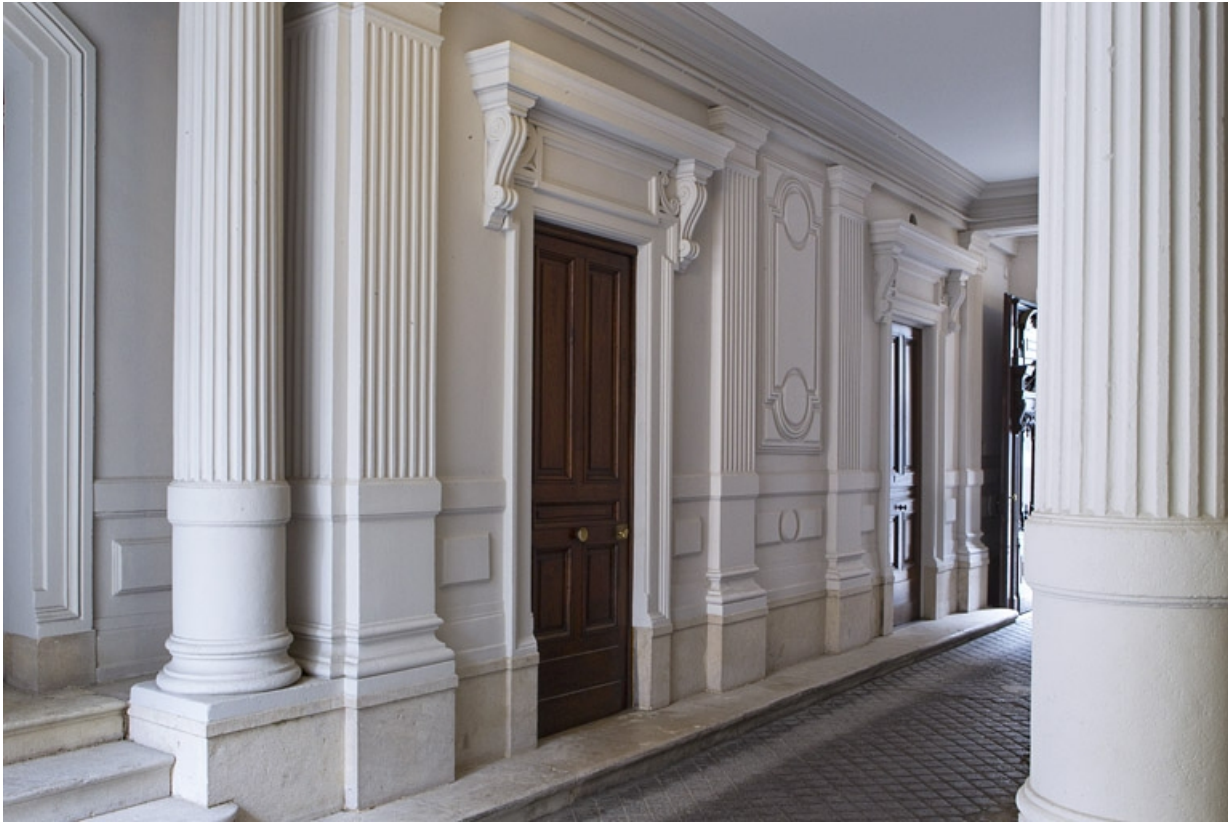
N° de l'illustration : 20102500855NUC2A

**Passage cocher : détail du mur droit de trois quarts gauche.**

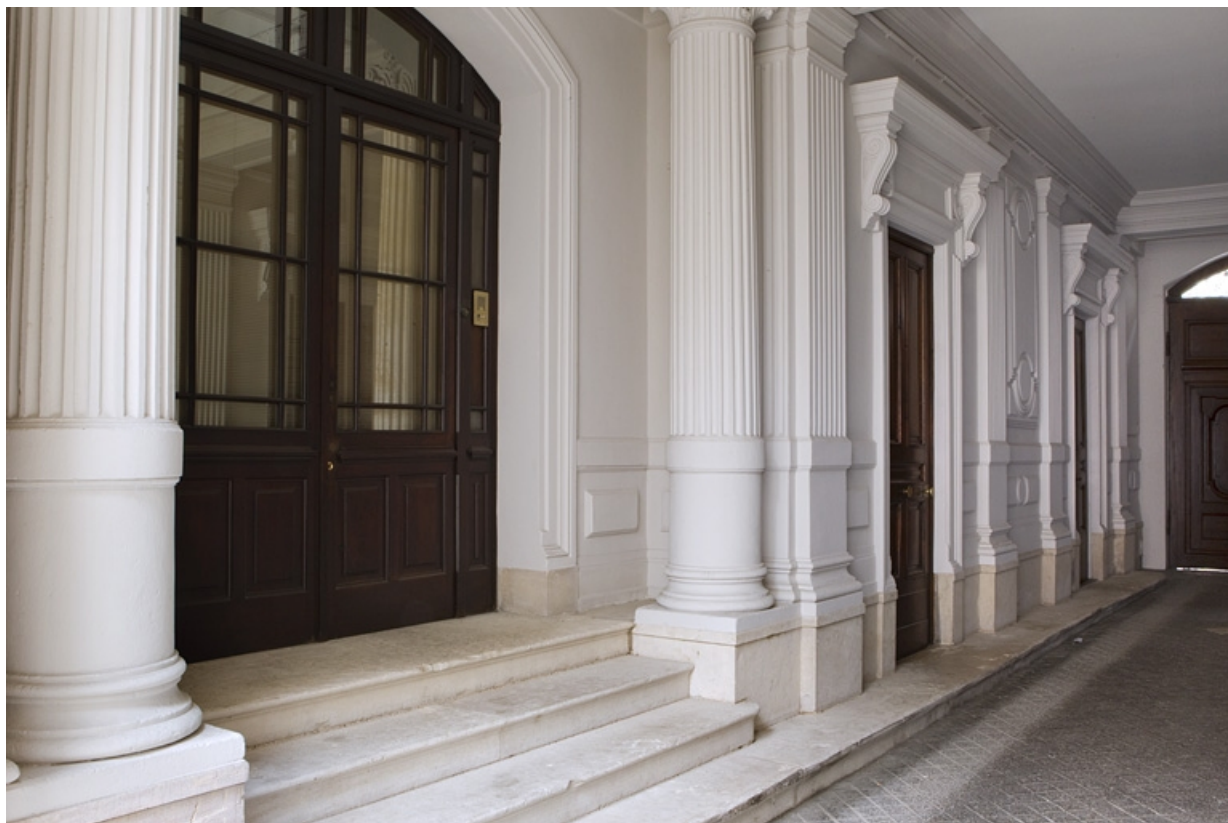
N° de l'illustration : 20102500852NUC2A

**Passage cocher :détail du mur droit.**

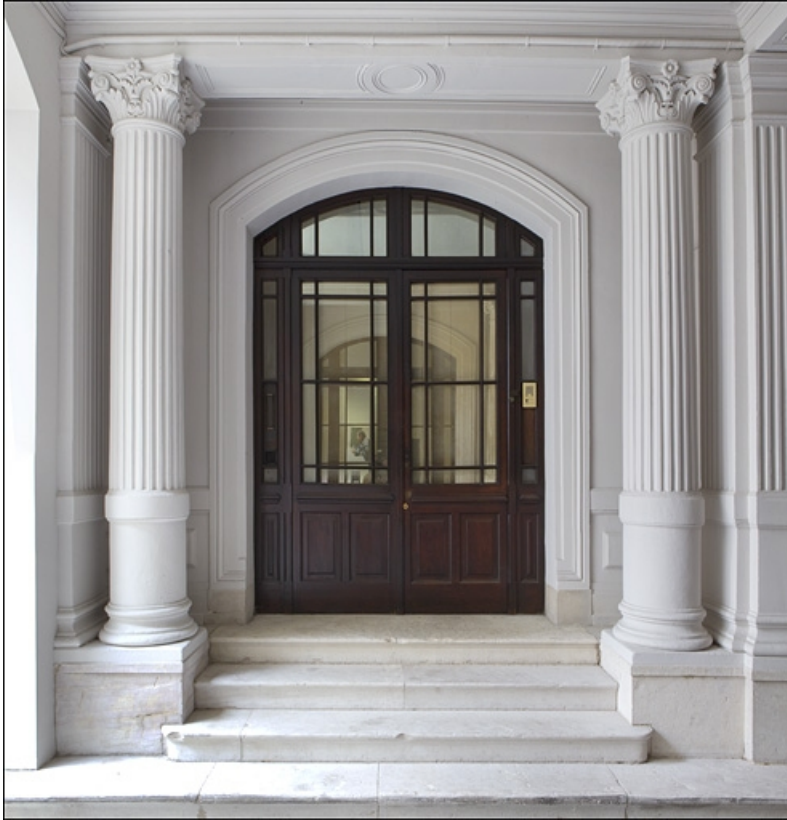
N° de l'illustration : 20102500836NUC2A

**Détail de la porte d'entrée, à droite du passage cocher, permettant d'accéder à l'appartement du premier étage.**  
25, Besançon, 121 Grande Rue, lieudit : îlot Saint-Maurice

L'édifice a été conçu pour accueillir des locaux professionnels en rez-de-chaussée, l'appartement du propriétaire à l'étage noble et des appartements locatifs de différentes superficies. Il se signale par une architecture soignée, par l'ingéniosité de sa distribution intérieure (notamment un escalier particulier monumental dans vestibule pour desservir le premier étage) , et par des décors intérieurs d'origine encore en place.

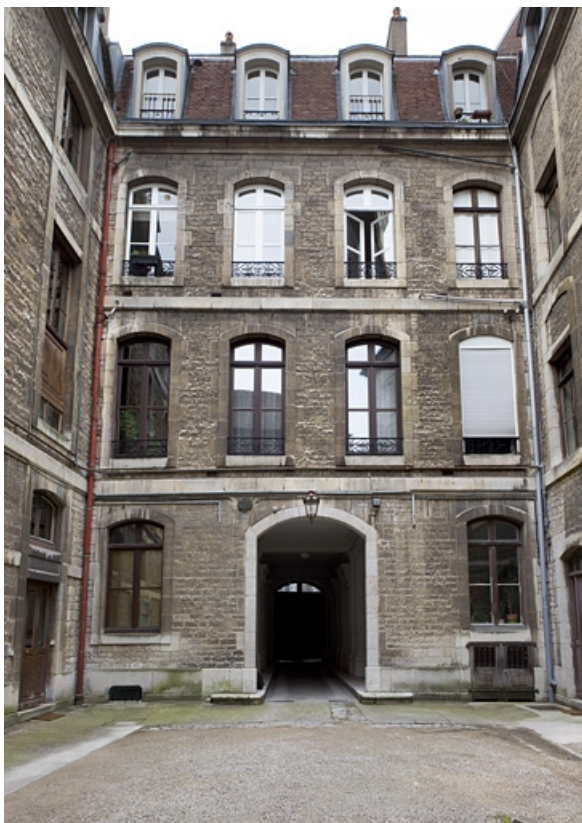
N° de l'illustration : 20102500866NUC2A

**Façade postérieure sur cour : vue d'ensemble de face.**  
25, Besançon, 121 Grande Rue, lieudit : îlot Saint-Maurice

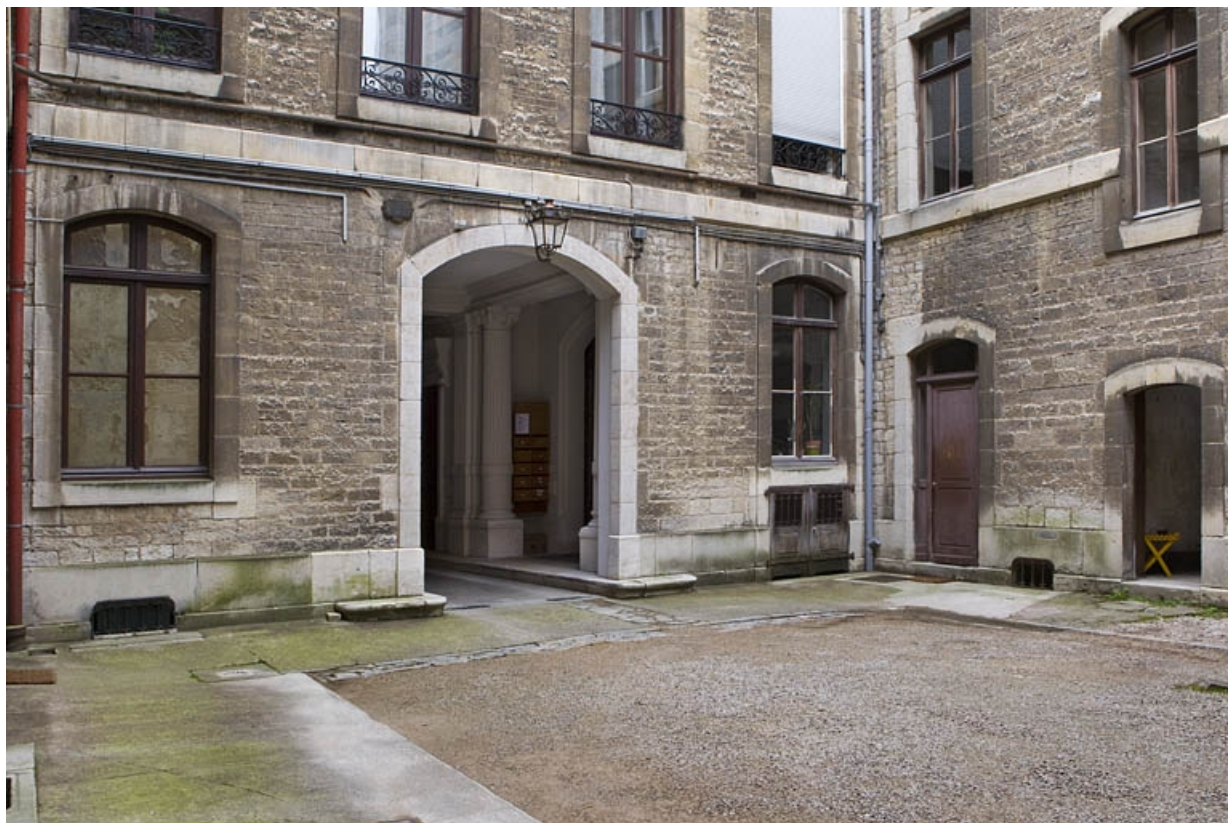
N° de l'illustration : 20102500850NUC2A

**Façade postérieure sur cour : détail du rez-de-chaussée de trois quarts gauche.**

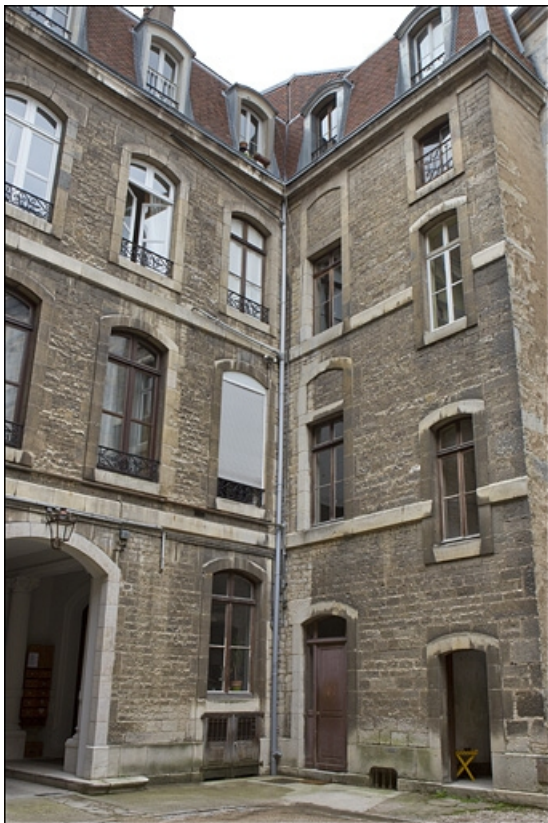
N° de l'illustration : 20102500849NUC2A

**Façade postérieure sur cour : détail de l'aile gauche.**

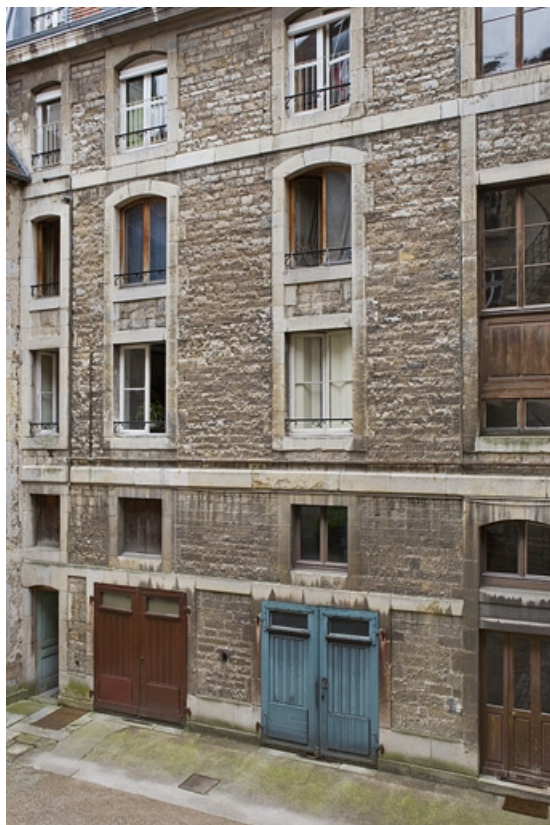
N° de l'illustration : 20102500851NUC2A

**Façade postérieure sur cour : détail de l'aile droite.**

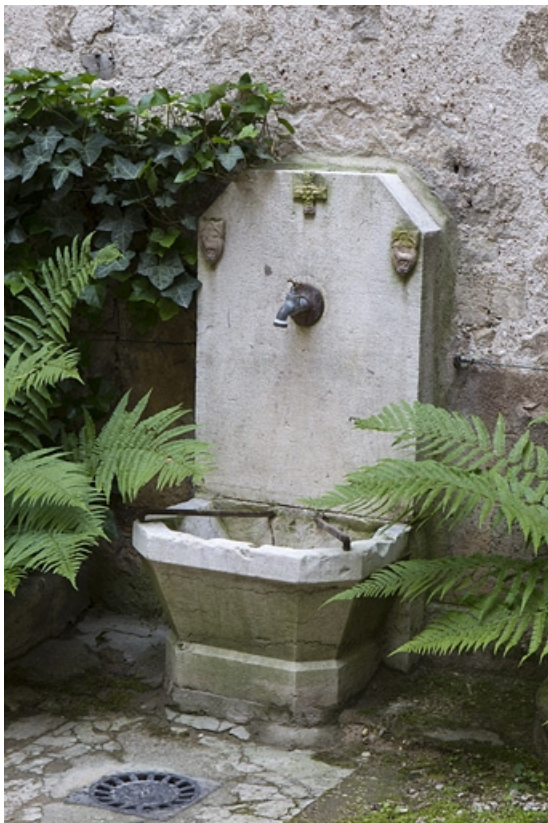
N° de l'illustration : 20102500845NUC2A

**Cour : vue d'ensemble de la borne fontaine.**

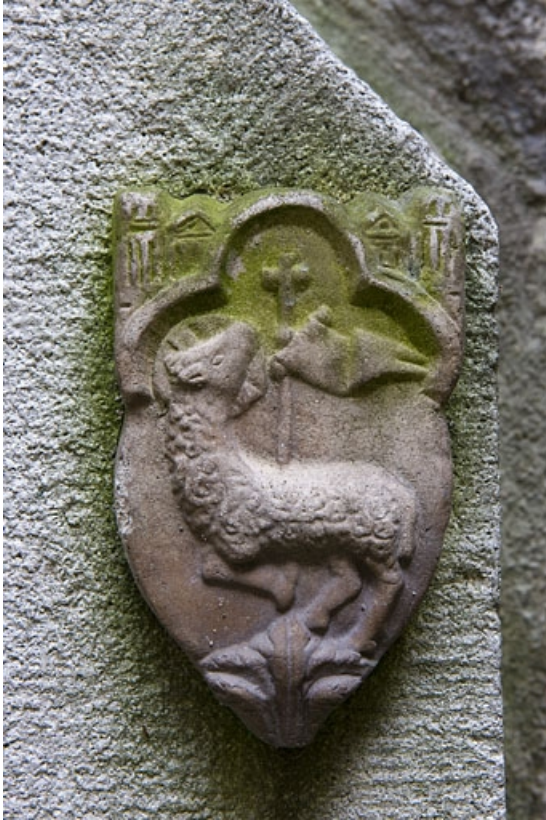
N° de l'illustration : 20102500846NUC2A

**Borne fontaine : à droite, détail du décor appliqué représentant un agneau pascal.**

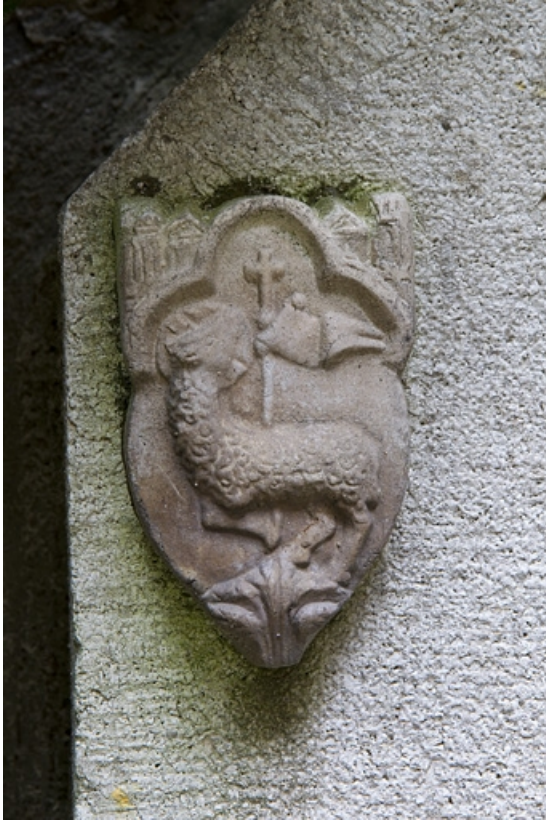
N° de l'illustration : 20102500847NUC2A

**Borne fontaine : à gauche, détail du décor appliqué représentant un agneau pascal.**  
25, Besançon, 121 Grande Rue, lieudit : îlot Saint-Maurice

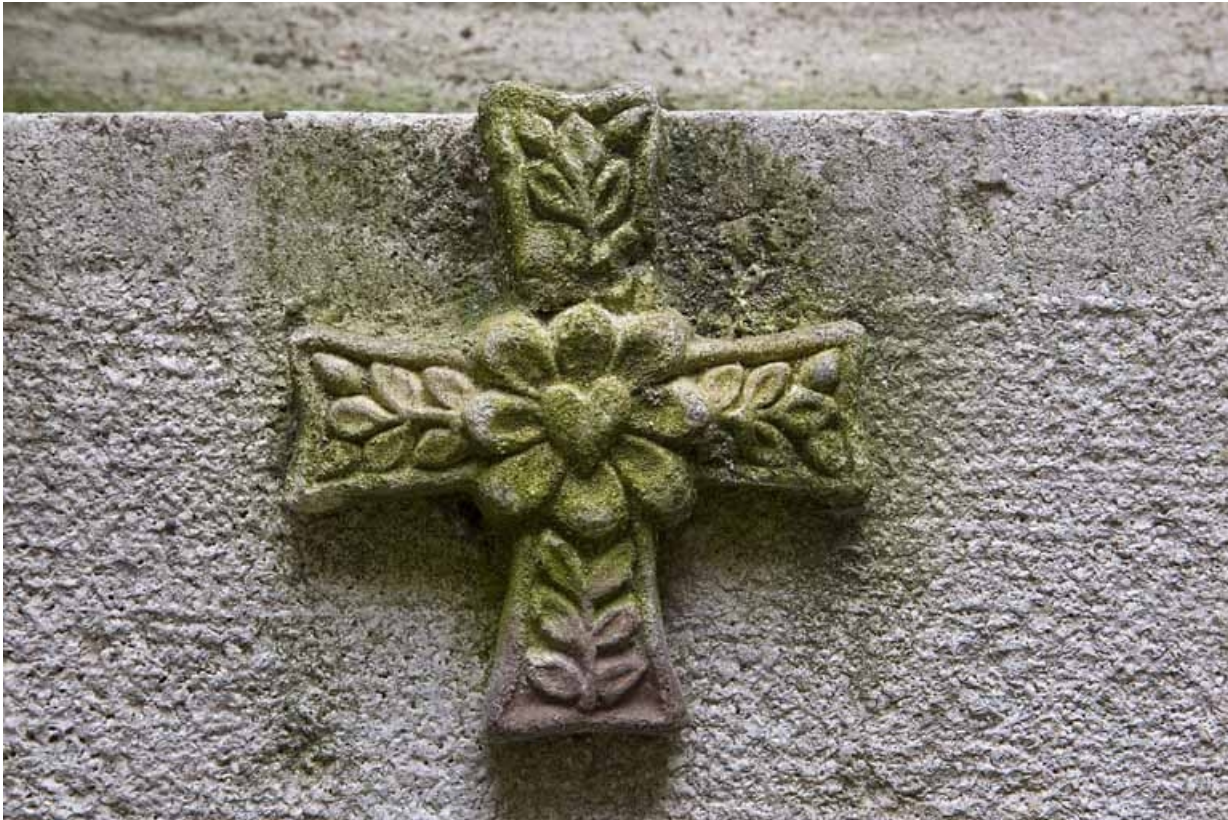
N° de l'illustration : 20102500848NUC2A

**Borne fontaine : en haut, détail du décor appliqué représentant une croix grecque.**

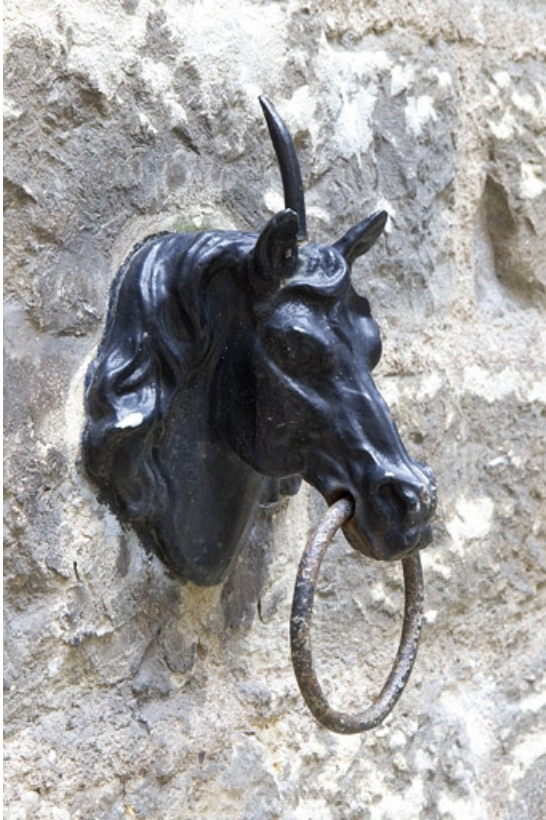
N° de l'illustration : 20102500844NUC2A

**Cour : détail d'un anneau d'attache décoré d'une tête de cheval.**

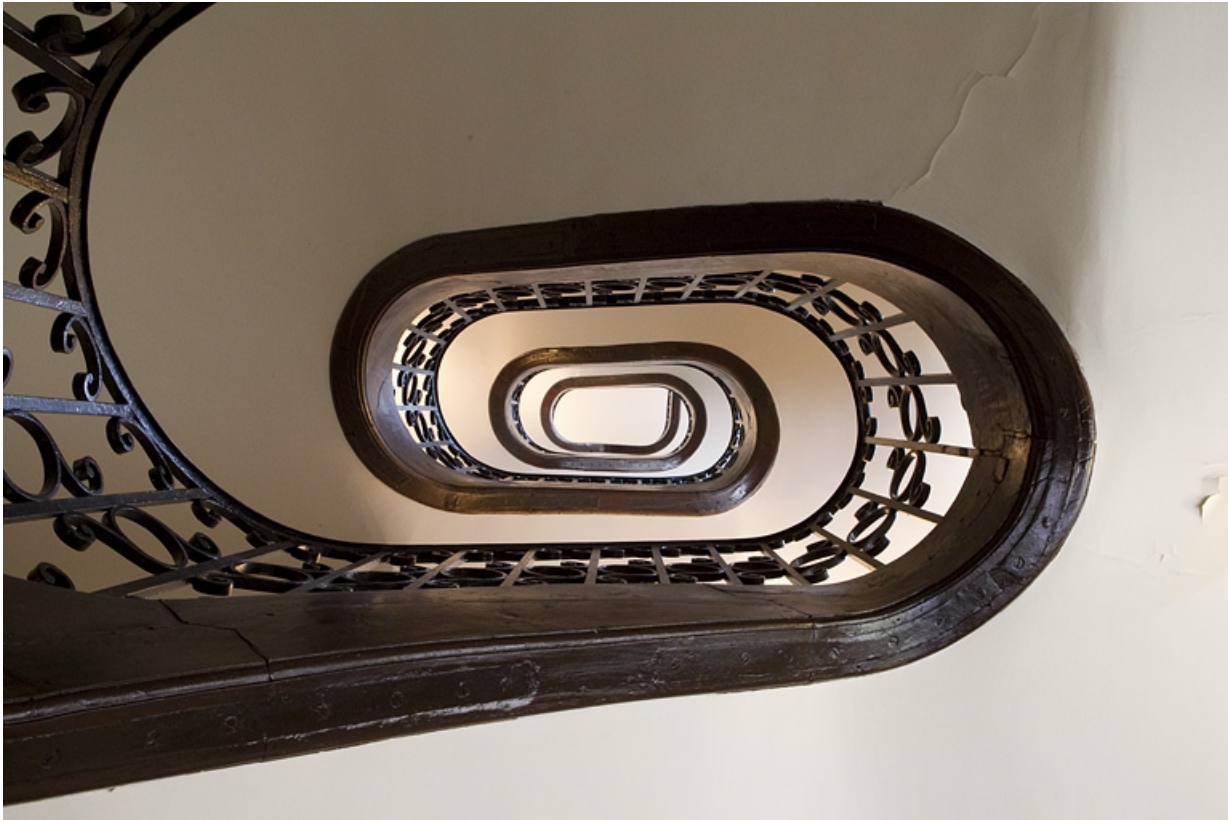
N° de l'illustration : 20102500861NUC2A

**Intérieur, vue de l'escalier à jour central situé dans l'une des ailes, depuis le bas.**

**Escaliers :** escalier dans-oeuvre, escalier tournant à retours avec jour, en maçonnerie; escalier dans-oeuvre, escalier tournant à retours avec jour, en charpente

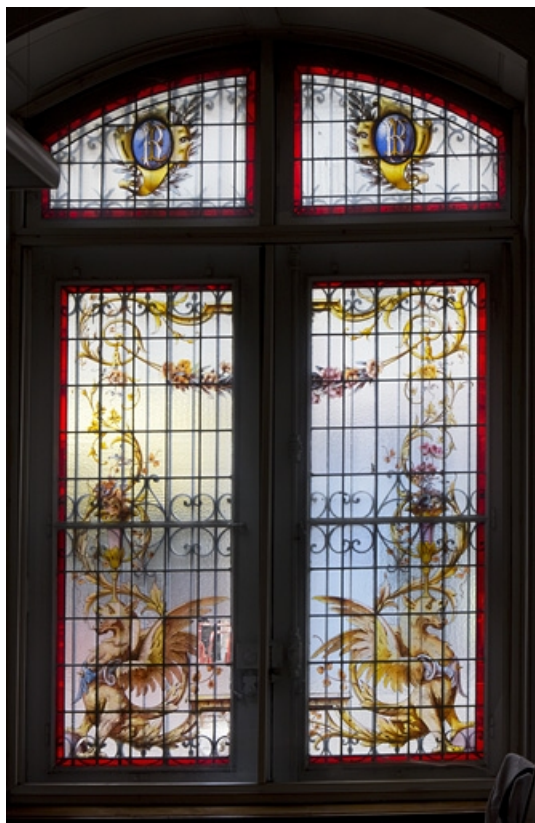
N° de l'illustration : 20102500856NUC2A

**Intérieur : vue d'ensemble d'un vitrail dans une fenêtre du rez-de-chaussée.**

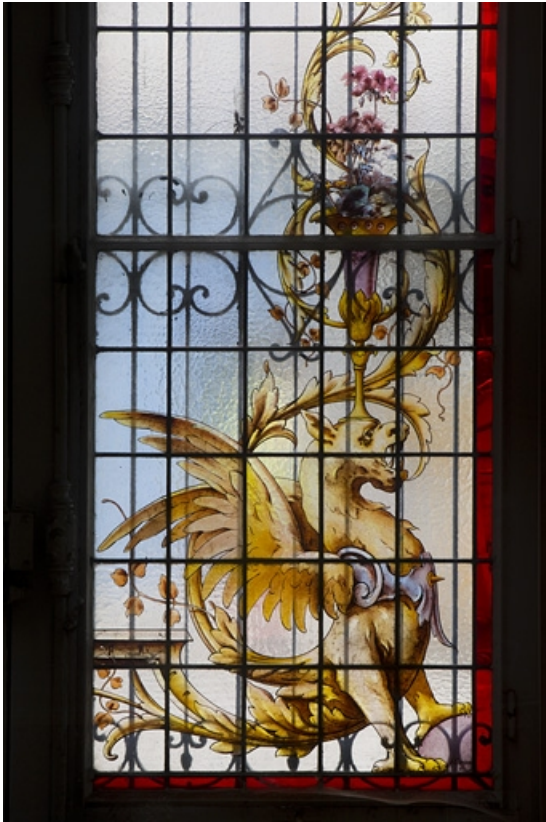
N° de l'illustration : 20102500857NUC2A

**Intérieur, vitrail dans une fenêtre du rez-de-chaussée : détail du motif gauche représentant un dragon ailé.**  
25, Besançon, 121 Grande Rue, lieudit : îlot Saint-Maurice

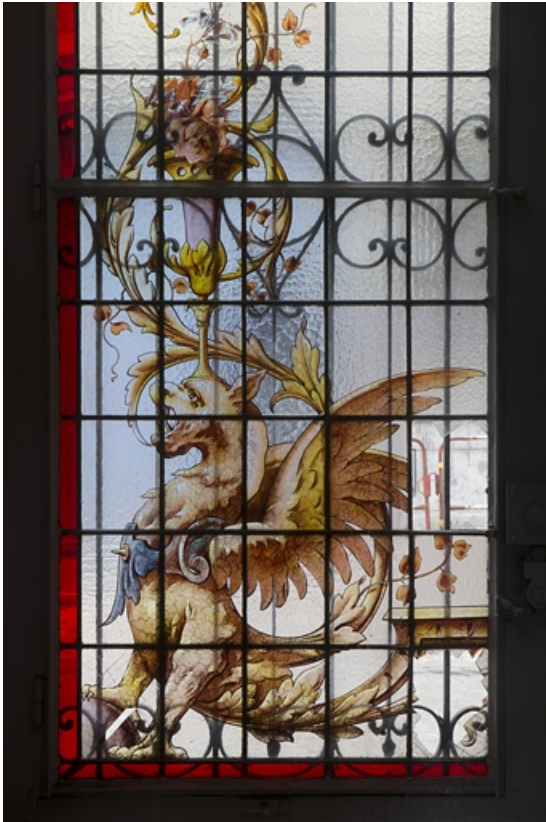
N° de l'illustration : 20102500858NUC2A

**Intérieur, vitrail dans une fenêtre du rez-de-chaussée : détail du motif droit représentant un dragon ailé.**  
25, Besançon, 121 Grande Rue, lieudit : îlot Saint-Maurice
