## IMMEUBLE

Bourgogne-Franche-Comté, Doubs  
Besançon  
îlot Saint-Maurice - 121 Grande Rue

Dossier IA25000433 réalisé en 1996 revu en  
2006

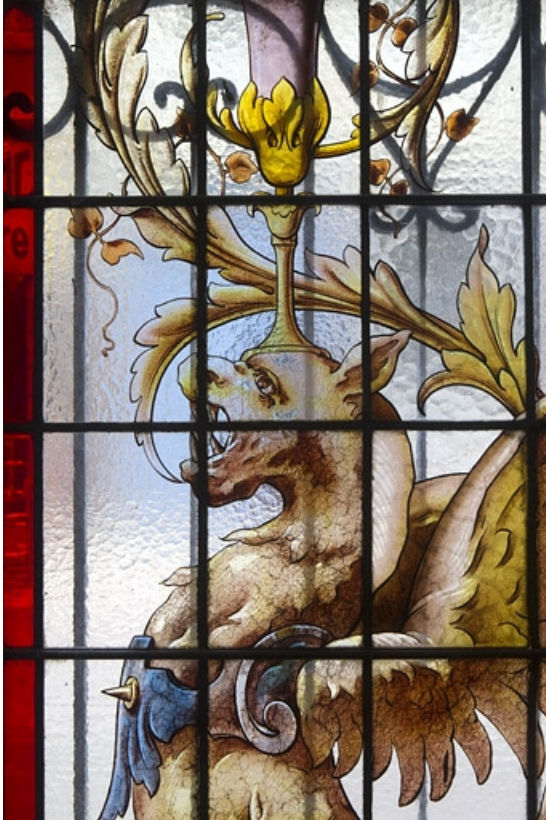
N° de l'illustration : 20102500859NUC2A

**Intérieur, vitrail dans une fenêtre du rez-de-chaussée : détail rapproché d'une tête de dragon.**

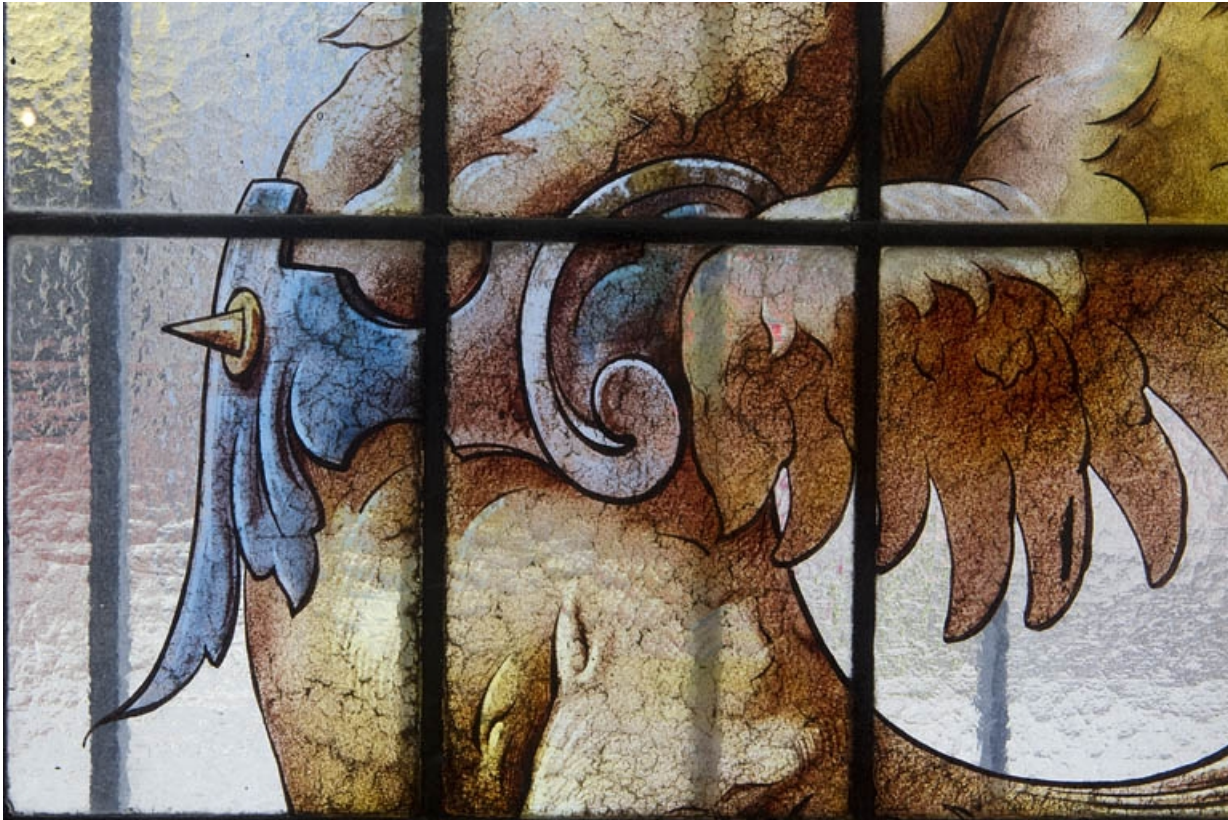
N° de l'illustration : 20102500860NUC2A

**Intérieur, vitrail dans une fenêtre du rez-de-chaussée : détail rapproché de la cuirasse d'un dragon.**
