## MAISON

Bourgogne-Franche-Comté, Doubs  
Besançon  
îlot Saint-Maurice - 137 Grande Rue

Dossier IA25000435 réalisé en 1996 revu en  
2006

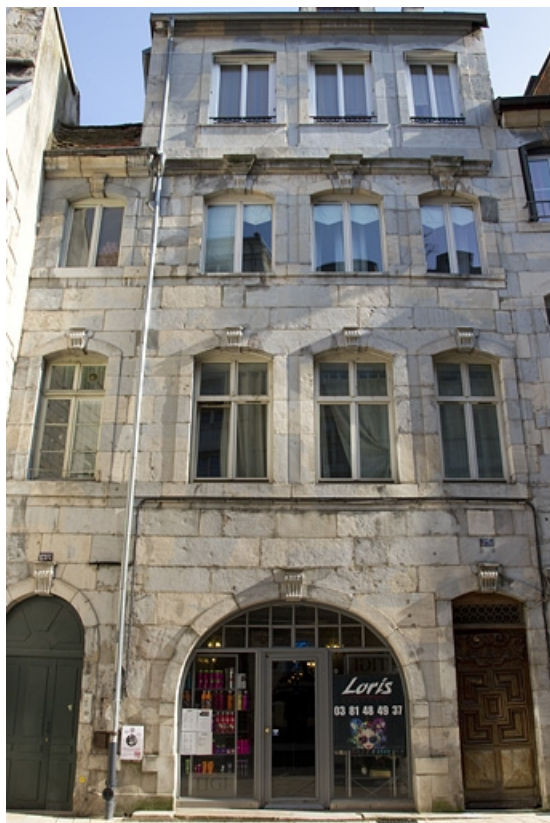
N° de l'illustration : 20112500379NUC2A

**Vue d'ensemble de la façade antérieure.**

La maison, bâtie sur un sous-sol voûté en berceau, est distribuée par un couloir latéral et un escalier dans-oeuvre situé à gauche du couloir. Seule la façade sur rue du logis principal est en pierre de taille, l'aile sur cour étant en grande partie construite en pan de bois enduit et le reste en moellon enduit.

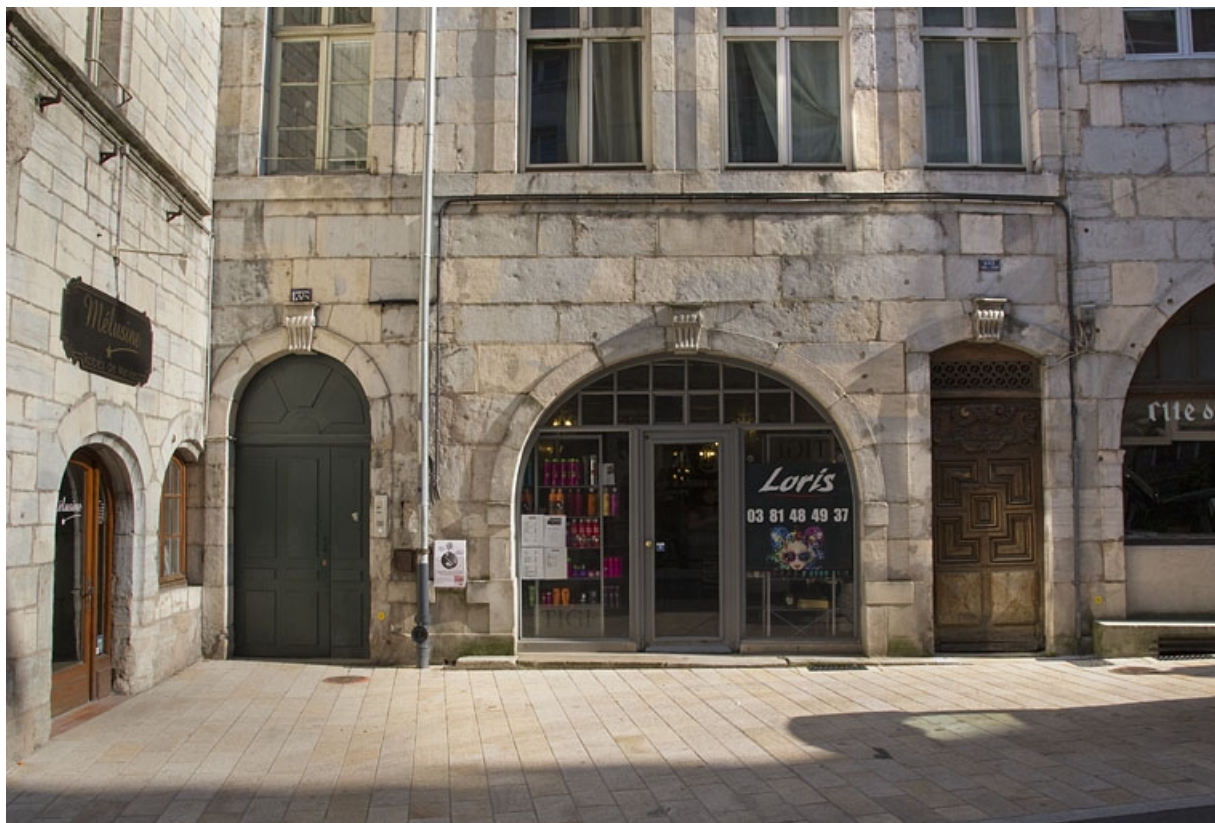
N° de l'illustration : 20112500380NUC2A

**Façade antérieure : détail du rez-de-chaussée.**

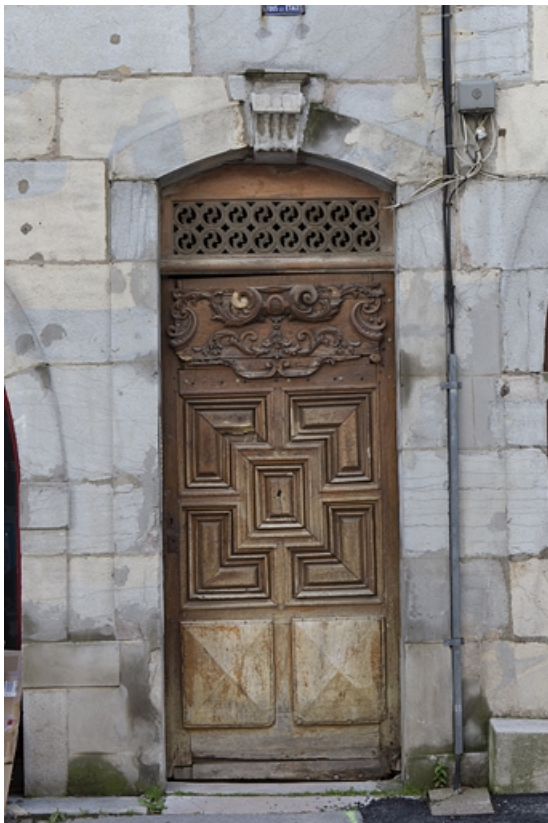
N° de l'illustration : 20102500932NUC2A

**Logis principal : détail de la porte d'entrée.**

Des ornements géométriques surmontés d'un enroulement encadré de feuillages ornent la porte d'entrée du couloir.

Les éléments les plus remarquables de cette maison avec escalier principal dans-oeuvre donnant sur le couloir sont la porte d'entrée en menuiserie avec son décor Louis XIV et le plafond en stuc du couloir formant des caissons ornés de clefs pendantes.

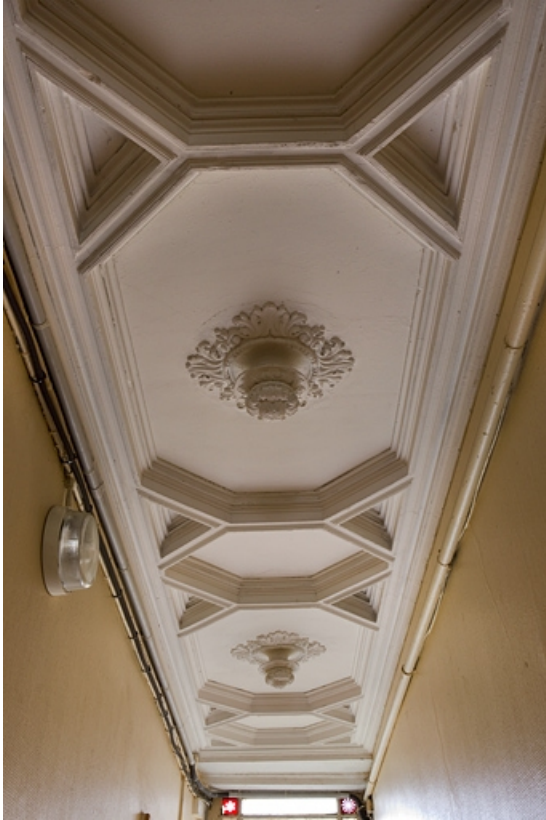
N° de l'illustration : 20102500933NUC2A

**Logis principal : détail du plafond du couloir d'entrée.**  
25, Besançon, 137 Grande Rue, lieudit : îlot Saint-Maurice

La maison à deux étages carrés d'origine a été construite dans la 1ère moitié du 18e siècle au moment où elle était occupée par la famille Vauderet et surélevée d'un étage dans la 2e moitié du 18e siècle ou au 19e siècle, en même temps qu'on surélevait aussi l'aile sur cour. Le plafond du couloir a été décoré de caissons en stuc avec clefs pendantes au 19e siècle. Le logis secondaire, de la 1ère moitié du 18e siècle, est actuellement en cours de restauration : un escalier extérieur en charpente à deux volées divergentes et coursière a été supprimé pour être remplacé par un escalier dans-oeuvre, tandis que les murs extérieurs ont été recouverts d'un bardage de bois.

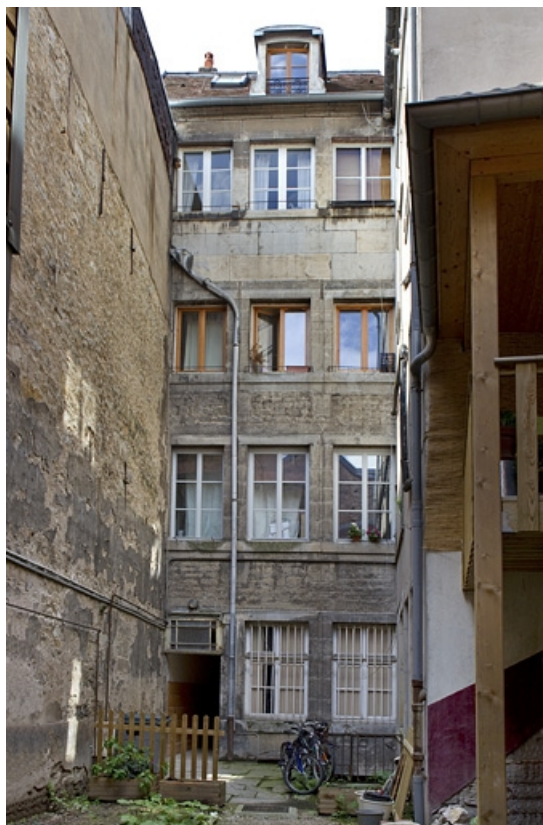
N° de l'illustration : 20102500936NUC2A

**Logis principal, façade sur cour : vue d'ensemble.**

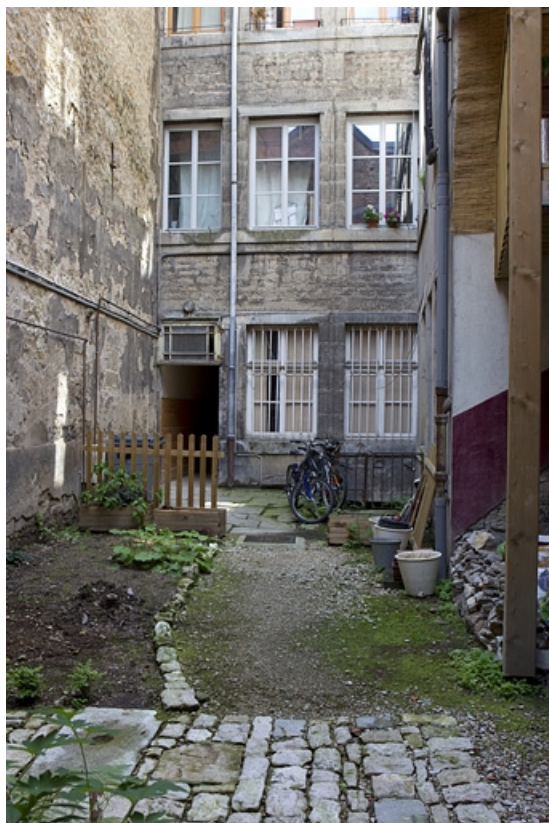
N° de l'illustration : 20102500935NUC2A

**Logis principal, façade sur cour : détail du rez-de-chaussée et du premier étage.**

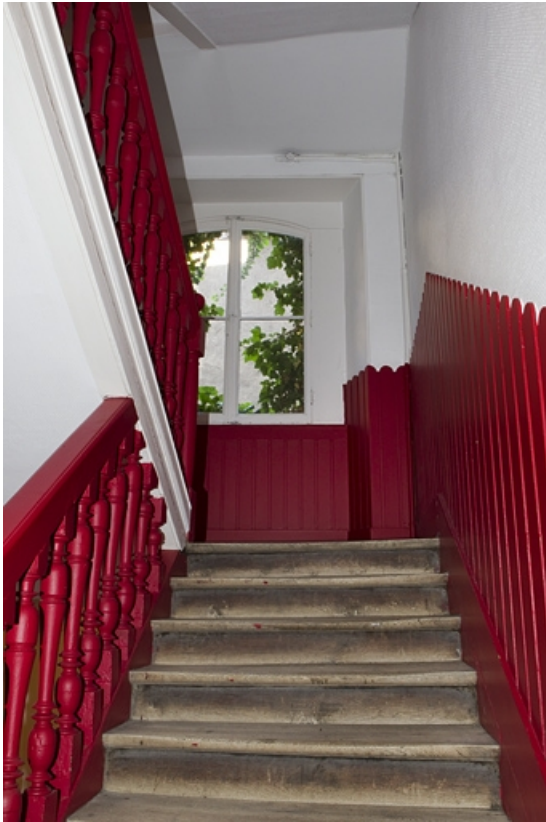
N° de l'illustration : 20102500934NUC2A

**Logis principal : détail de l'escalier.**

**Escaliers** : escalier dans-oeuvre, escalier tournant à retours avec jour, en charpente

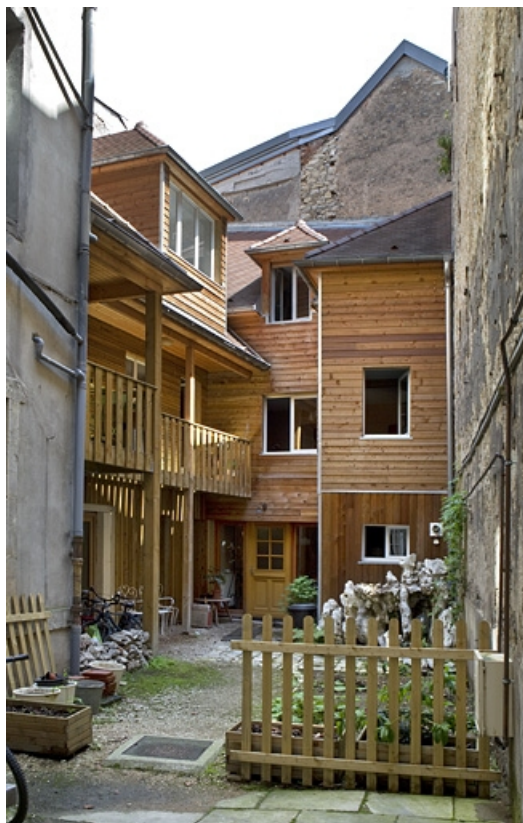
N° de l'illustration : 20102500937NUC2A

**Logis secondaire : vue d'ensemble.**
