## HÔTEL

Bourgogne-Franche-Comté, Doubs  
Besançon  
îlot Saint-Maurice - 133 Grande Rue

Dossier IA25000437 réalisé en 1996 revu en  
2006

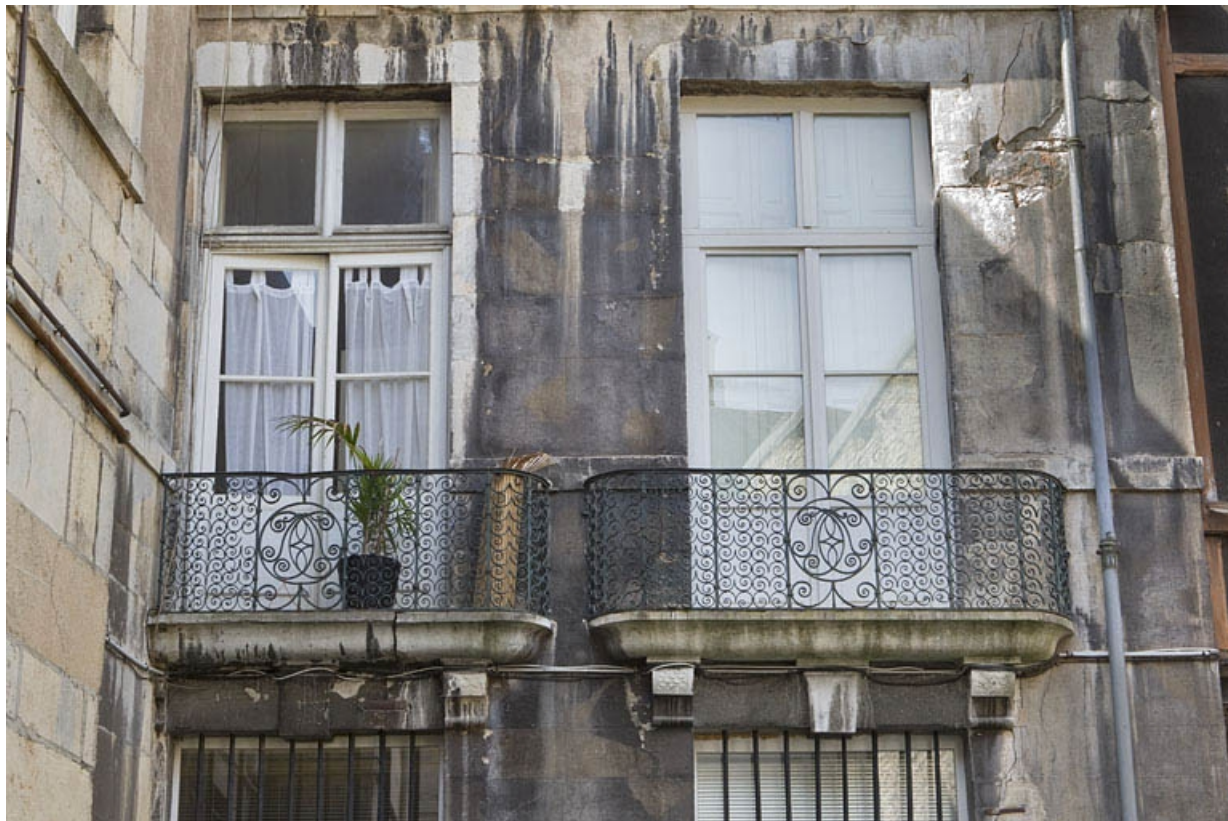
**Logis principal, façade sur cour : détail des deux garde-corps.**

Les deux balcons, situés au premier étage sur cour du logis principal, sont ornés d'arabesque entourant un monogramme

Les éléments les plus remarquables de cet hôtel sont constitués par la cage monumentale en pan de bois de l'escalier principal appliquée au 19e siècle contre l'une des façades sur cour, et par la ferronnerie des deux balcons vraisemblablement du début du 18e siècle, dont le dessin est unique au centre ville.

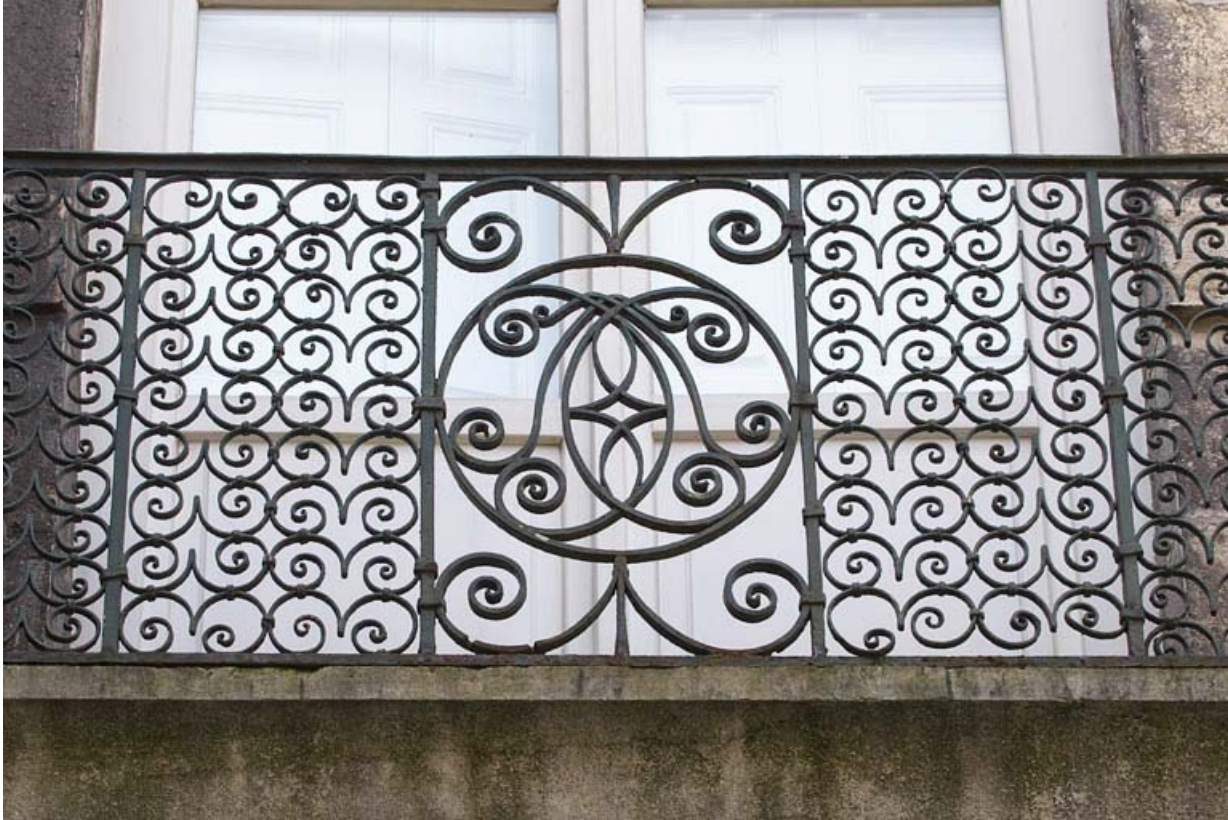
**Logis principal, façade sur cour : détail de la ferronnerie d'un garde-corps.**

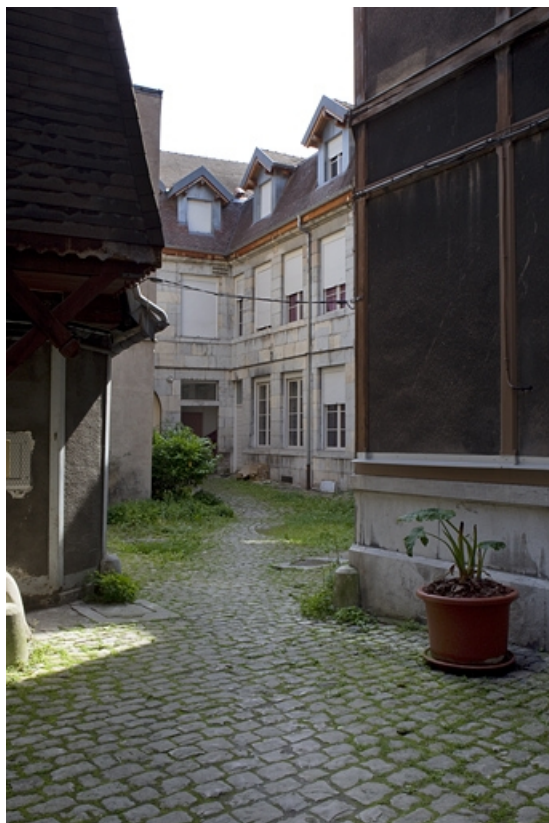
**Vue du logis secondaire en L depuis l'entrée de la cour.**

L'hôtel appartenait dans le courant du 18<sup>e</sup> siècle à la famille Guillemin de Vaivre. Le logis principal, qui conserve des baies du 16<sup>e</sup> siècle, date en grande partie du début du 18<sup>e</sup> siècle. Le logis secondaire en fond de cour de plan en L, réhabilité à la fin du 20<sup>e</sup> siècle, a probablement été construit, d'après la forme des baies, dans le 3<sup>e</sup> quart du 18<sup>e</sup> siècle. Le petit logis en pan de bois enduit, à gauche de la cour, de datation incertaine, existait déjà sur le cadastre de 1833. Dans le courant du 19<sup>e</sup> siècle, le logis principal à un étage carré d'origine a été surélevé d'un autre étage et les fenêtres du 16<sup>e</sup> siècle du premier étage sur rue agrandies en hauteur. Dans le même temps, un escalier distribuant ce logis, contenu dans une grande cage en pan de bois, est construit contre une des façades sur cour. A droite de l'allée cochère, le rez-de-chaussée sur rue a été éventré à une époque indéterminée entre le 19<sup>e</sup> et le 20<sup>e</sup> siècle pour y aménager une boutique.
