## HÔTEL ISELIN DE LASNANS

Bourgogne-Franche-Comté, Doubs  
Besançon  
îlot Boitouset - 8 rue Péclet

Dossier IA25000451 réalisé en 1996 revu en  
2007

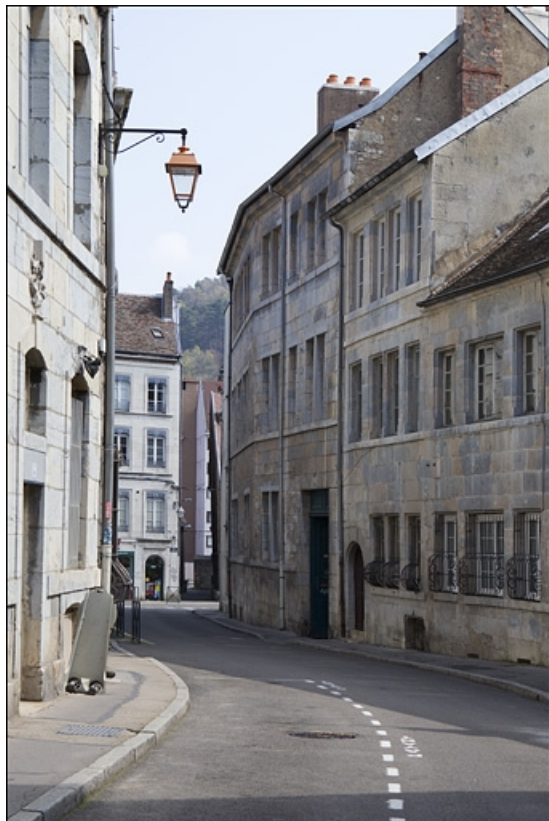
N° de l'illustration : 20102500447NUC2A

**Façade antérieure du logis principal, de trois quarts droit.**

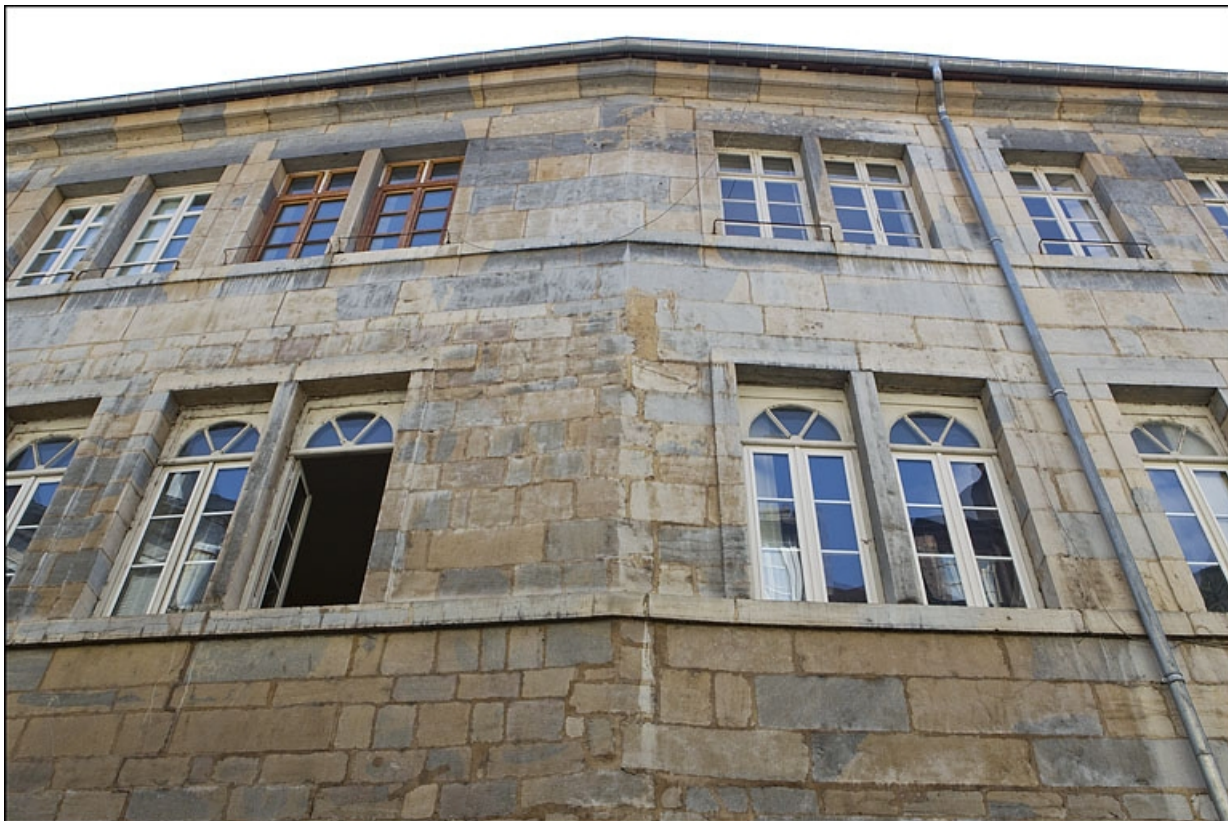
N° de l'illustration : 20102500450NUC2A

**Façade antérieure sur rue du logis principal : vue des premier et second étages.**

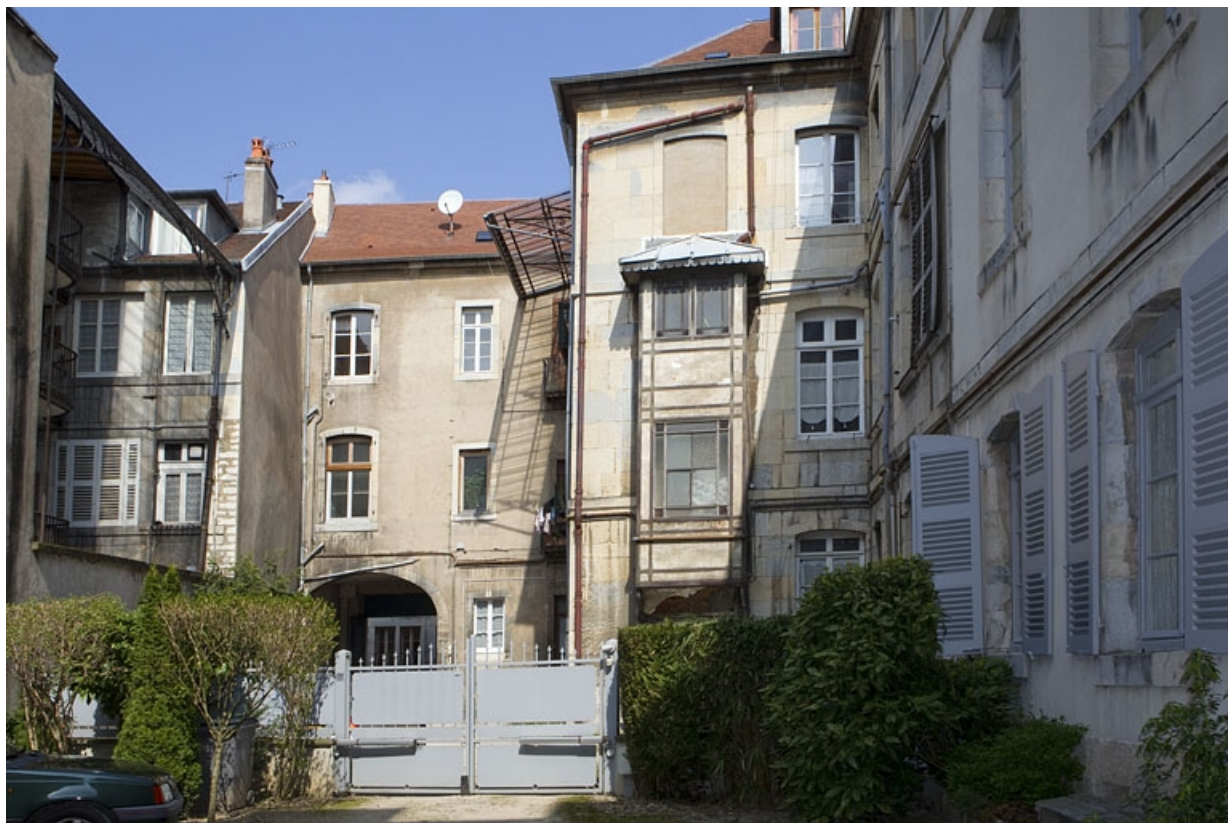
N° de l'illustration : 20102500444NUC2A

**Vue de la façade postérieure du logis principal depuis le fond de la cour.**

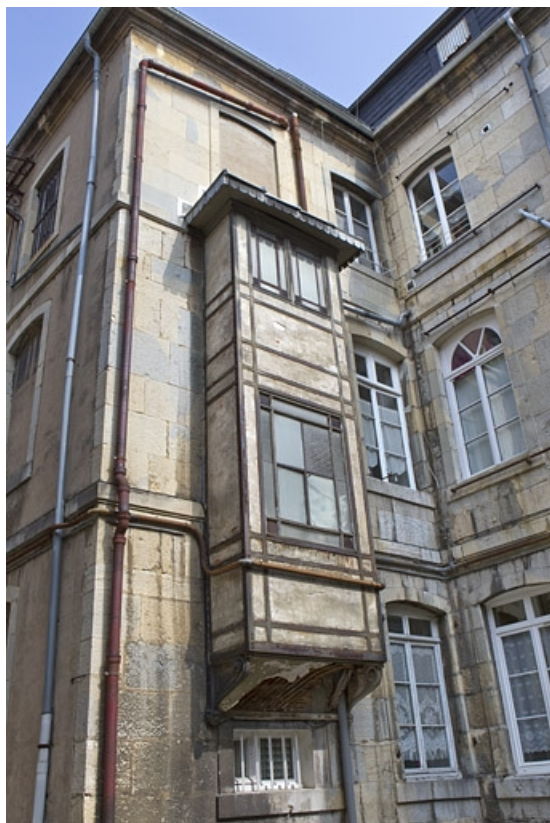
N° de l'illustration : 20102500446NUC2A

**Détail d'une logette sur la façade postérieure du logis principal.**

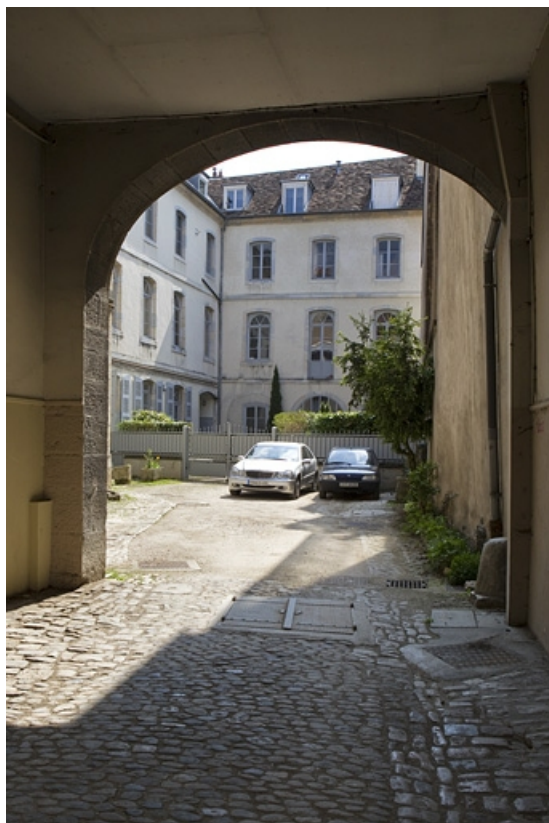
N° de l'illustration : 20102500449NUC2A

**Vue d'ensemble du logis secondaire depuis le passage cocher sur rue.**

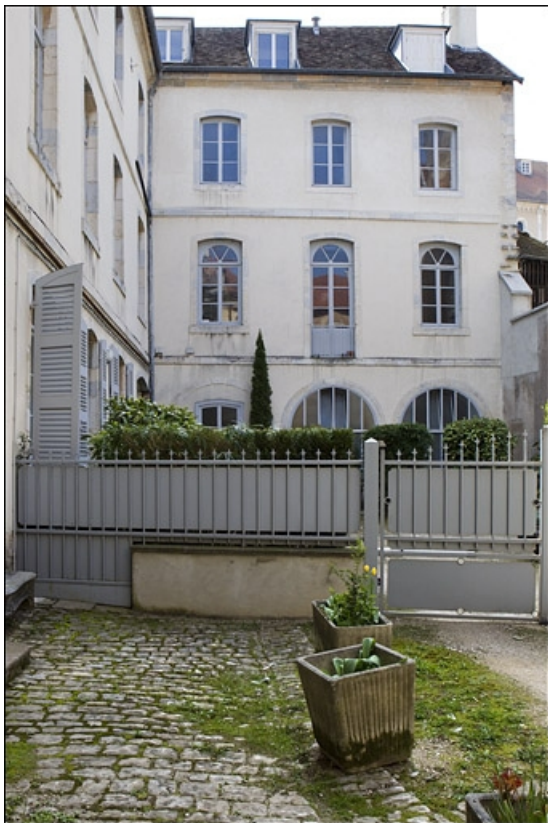
N° de l'illustration : 20102500439NUC2A

**Vue de la façade antérieure de l'aile en fond de cour.**

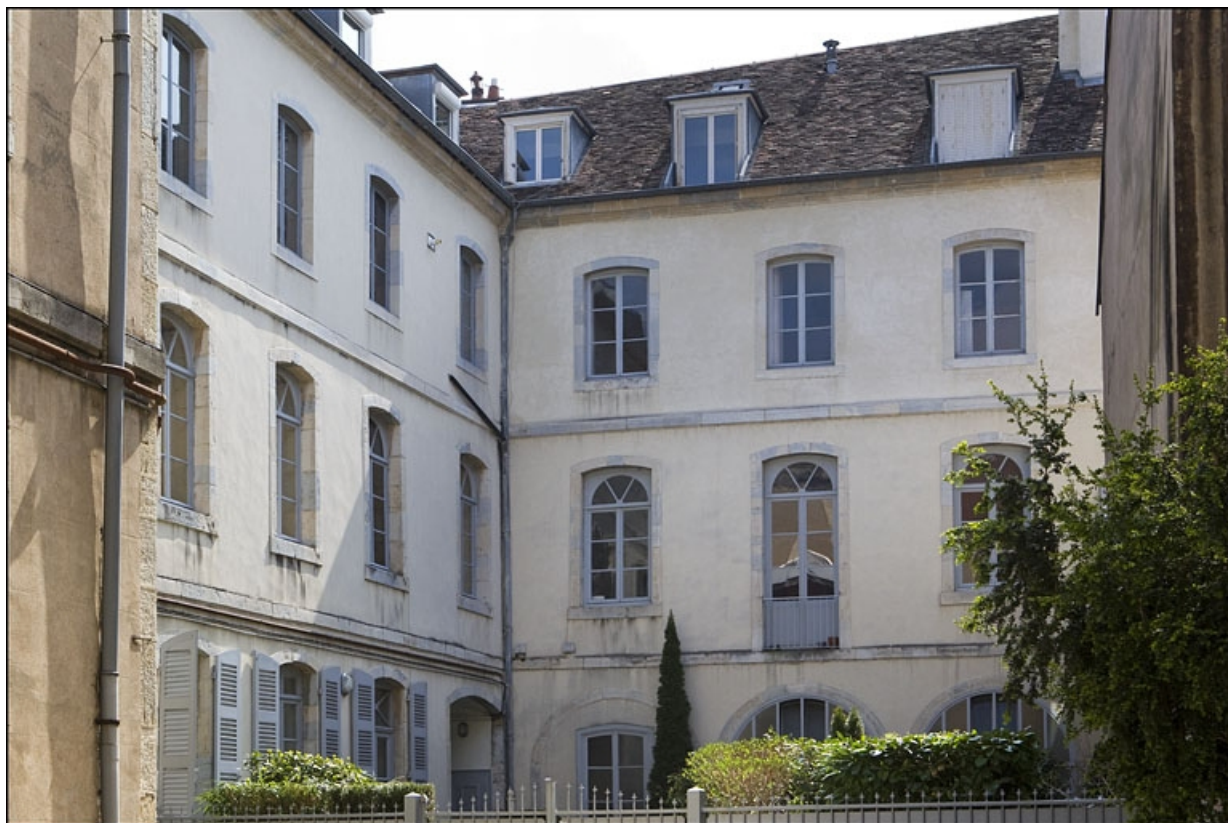
N° de l'illustration : 20102500448NUC2A

**Vue d'ensemble du logis secondaire.**

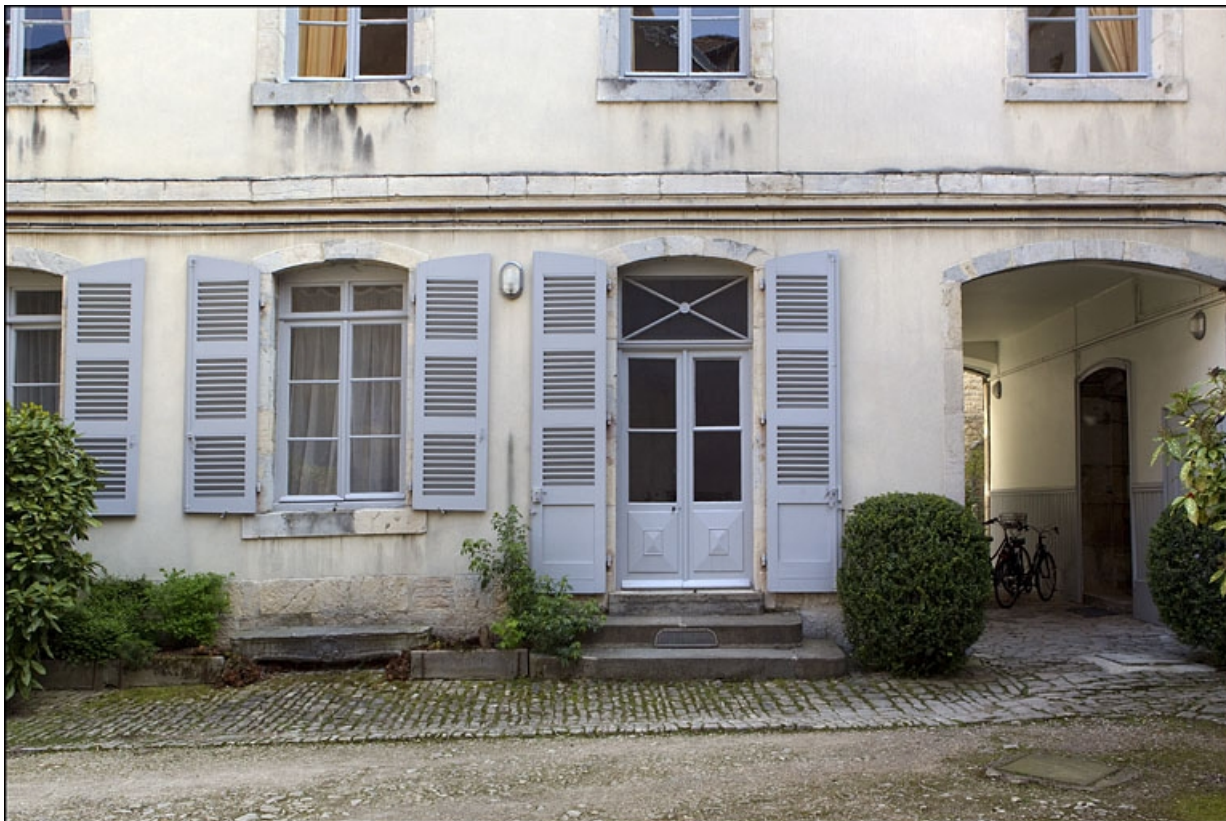
N° de l'illustration : 20102500445NUC2A

**Détail du rez-de-chaussée de l'aile gauche du logis secondaire.**

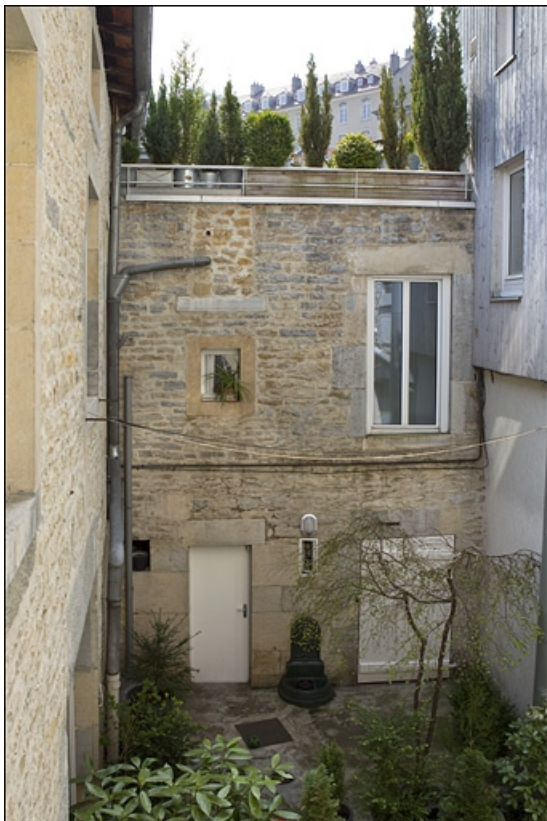
N° de l'illustration : 20102500443NUC2A

**Vue de la façade antérieure de la maison donnant sur l'ancienne basse-cour.**

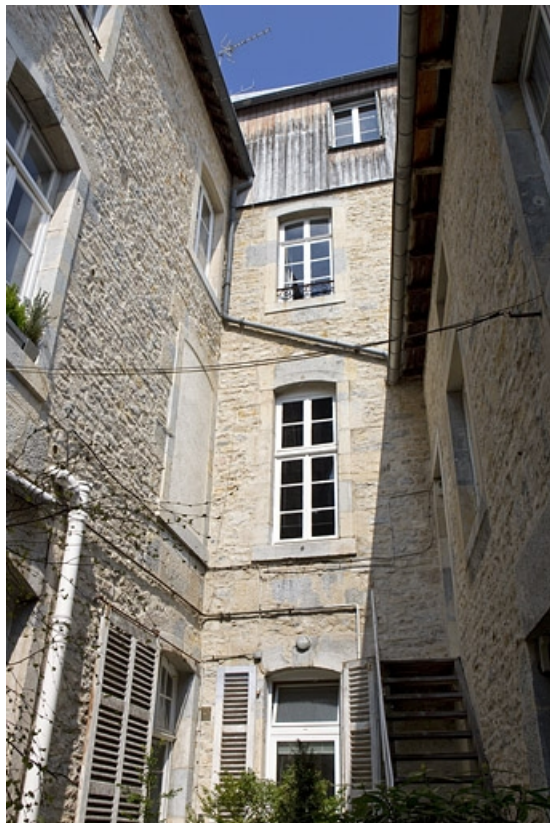
N° de l'illustration : 20102500442NUC2A

**Vue des façades donnant sur l'ancienne basse-cour.**

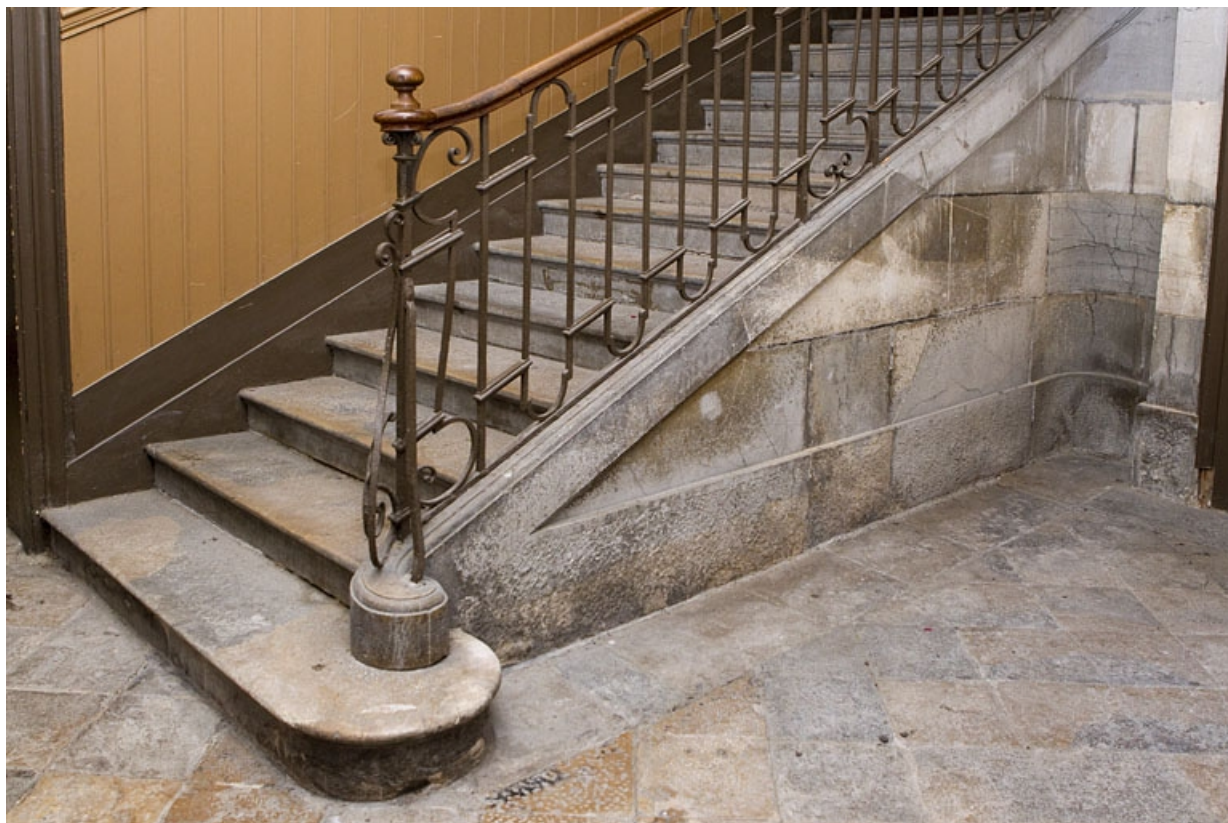
N° de l'illustration : 20102500441NUC2A

**Détail du départ de l'escalier.**

**Escaliers** : escalier dans-oeuvre, escalier tournant à retours avec jour, en maçonnerie en charpente; escalier dans-oeuvre, escalier tournant à retours avec jour, en charpente

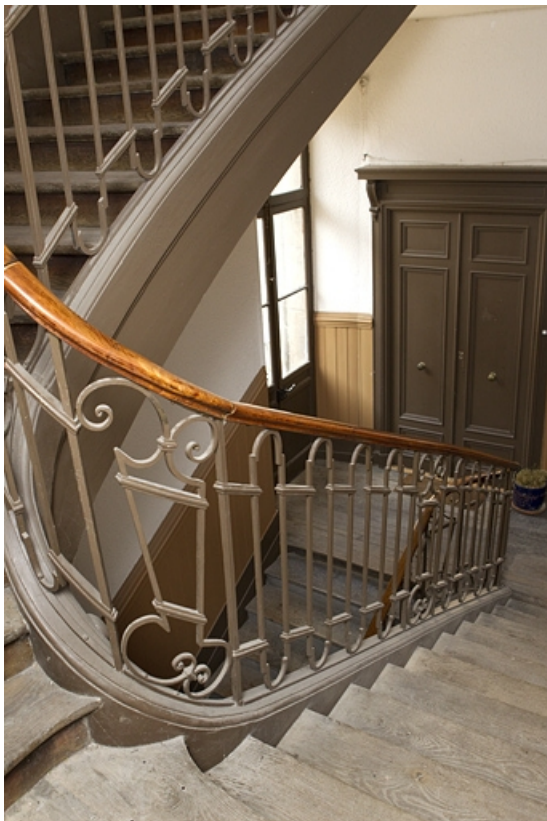
N° de l'illustration : 20102500440NUC2A

**Vue de l'intérieur de l'escalier.**

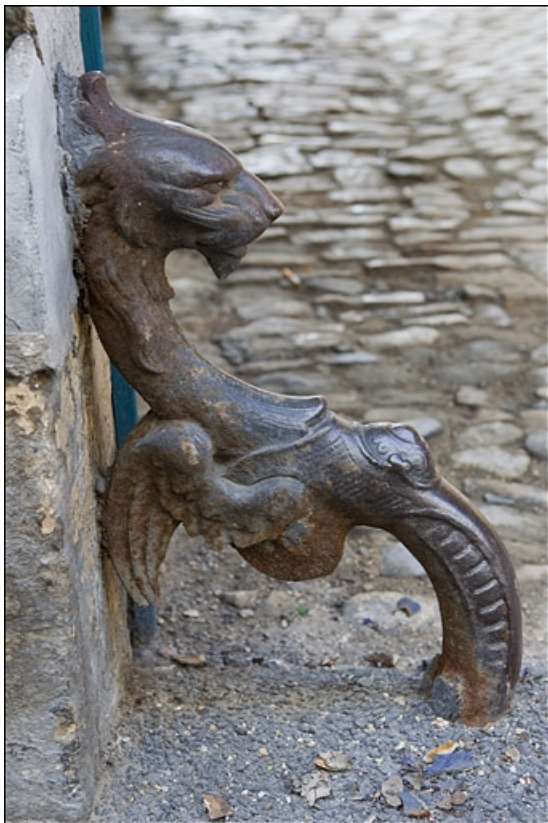
N° de l'illustration : 20102500438NUC2A

**Objet non identifié (chasse-roue ?) en fonte en forme de dragon situé dans la cour.**
