## MAISON

Bourgogne-Franche-Comté, Doubs  
Besançon  
îlot Boitouset - 22 rue Rivotte

Dossier IA25000452 réalisé en 1996 revu en  
2007

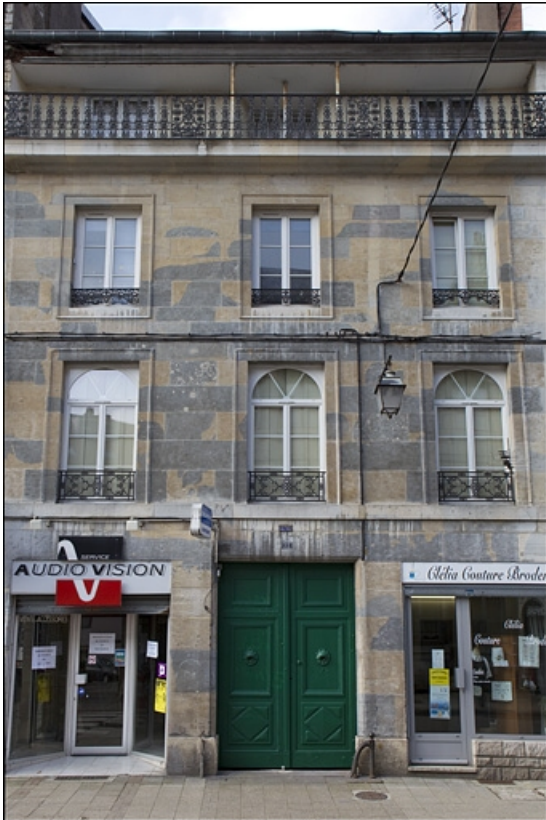
**Vue d'ensemble de la façade antérieure sur rue du logis principal.**

L'édifice, comprenant trois logis parallèles, s'organise autour de deux cours. Le logis principal sur rue, bâti sur un sous-sol voûté en berceau, est à trois étages carrés avec un passage cocher en position centrale, encadré de deux boutiques. Le premier logis secondaire, avec un passage cocher en enfilade, bâti sur un sous-sol voûté en berceau, est à un étage carré. Celui situé au fond de la deuxième cour, à deux étages carrés, possède au rez-de-chaussée une remise encadrée de deux écuries. Les deux premiers logis sont distribués par escalier à cage ouverte dont l'ouverture sur cour a été masquée par une cloison recouverte de plaques de tôle. Dans l'aile du premier logis secondaire située dans la deuxième cour, se trouve un escalier secondaire en charpente avec une rampe à balustres de bois tourné. Les corps de bâtiments sont en moellon enduit, sauf la façade sur rue en pierre de taille.

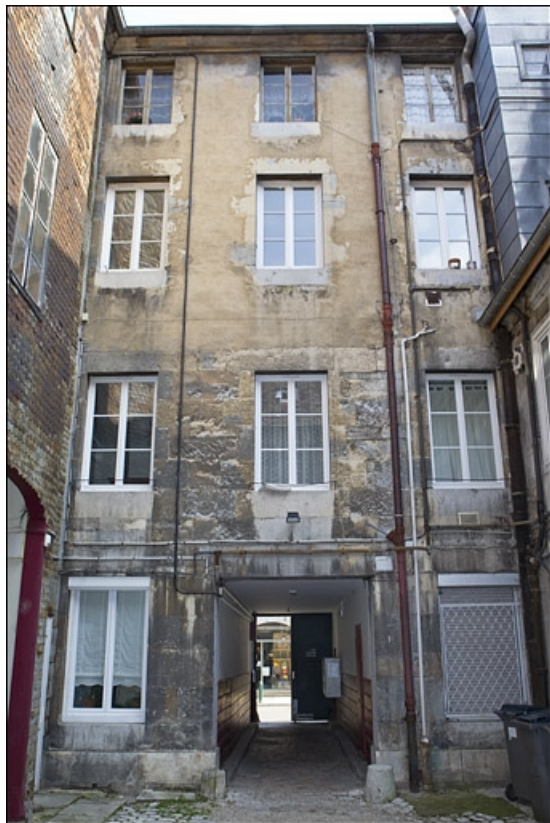
**Logis principal : façade postérieure.**

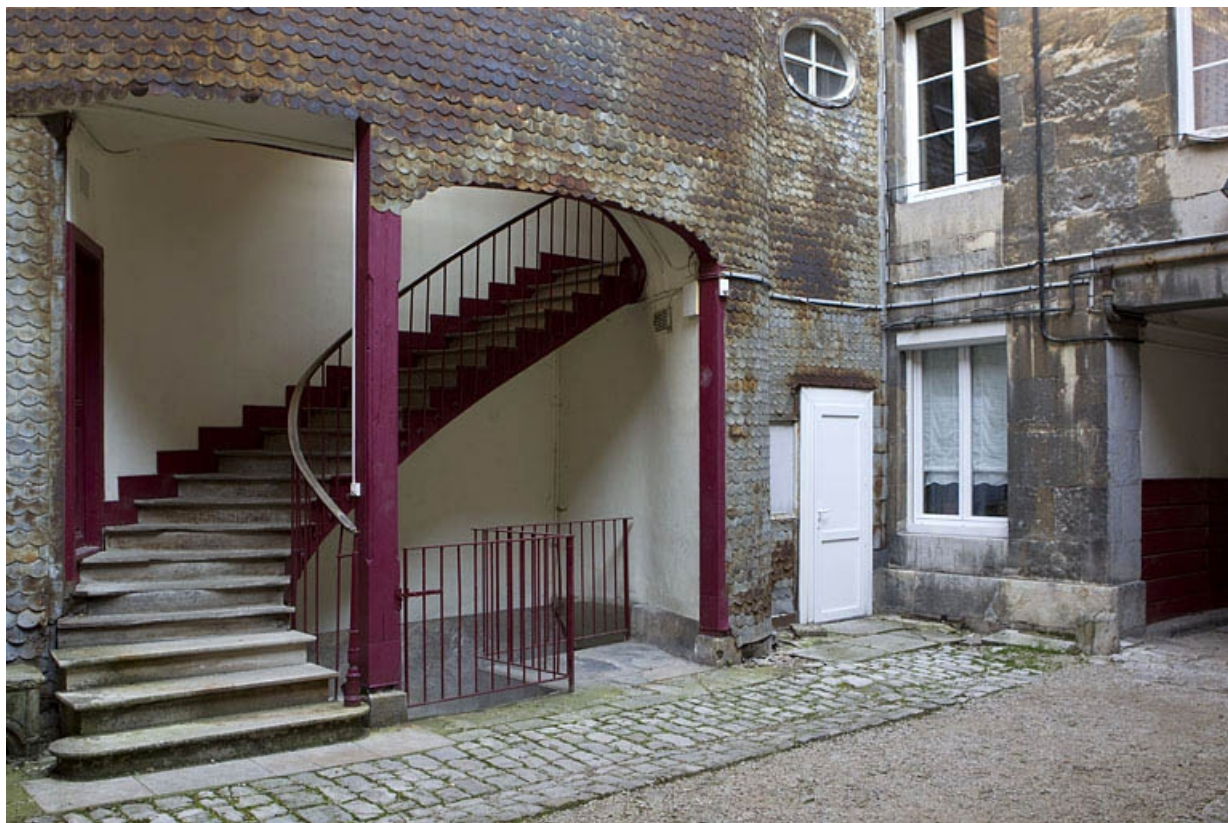
**Départ de l'escalier à cage ouverte, à droite de la première cour.**

Le logis principal sur rue a été reconstruit dans la 1ère moitié du 19e siècle ainsi que l'escalier à cage ouverte situé à droite dans la première cour. Le grand logis secondaire, de plan en L se développant entre la première et la deuxième cour, est daté 1692 sur l'arc du passage cocher donnant accès au deuxième espace libre. Au fond de cette deuxième cour, un autre logis secondaire, peut-être bâti dans la 1ère moitié du 18e siècle, possède au rez-de-chaussée une remise et deux écuries qui semblent avoir été aménagées, d'après le style des baies, au 19e siècle.

**Escaliers** : escalier de distribution extérieur, escalier tournant à retours avec jour, cage ouverte en charpente; escalier dans-oeuvre, escalier tournant à retours avec jour, en charpente

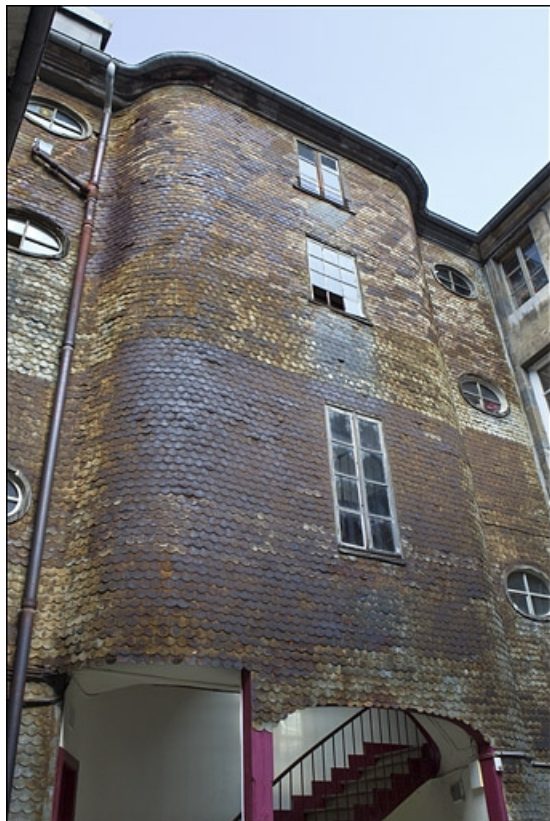
**Vue d'ensemble de l'escalier à cage ouverte depuis la cour.**

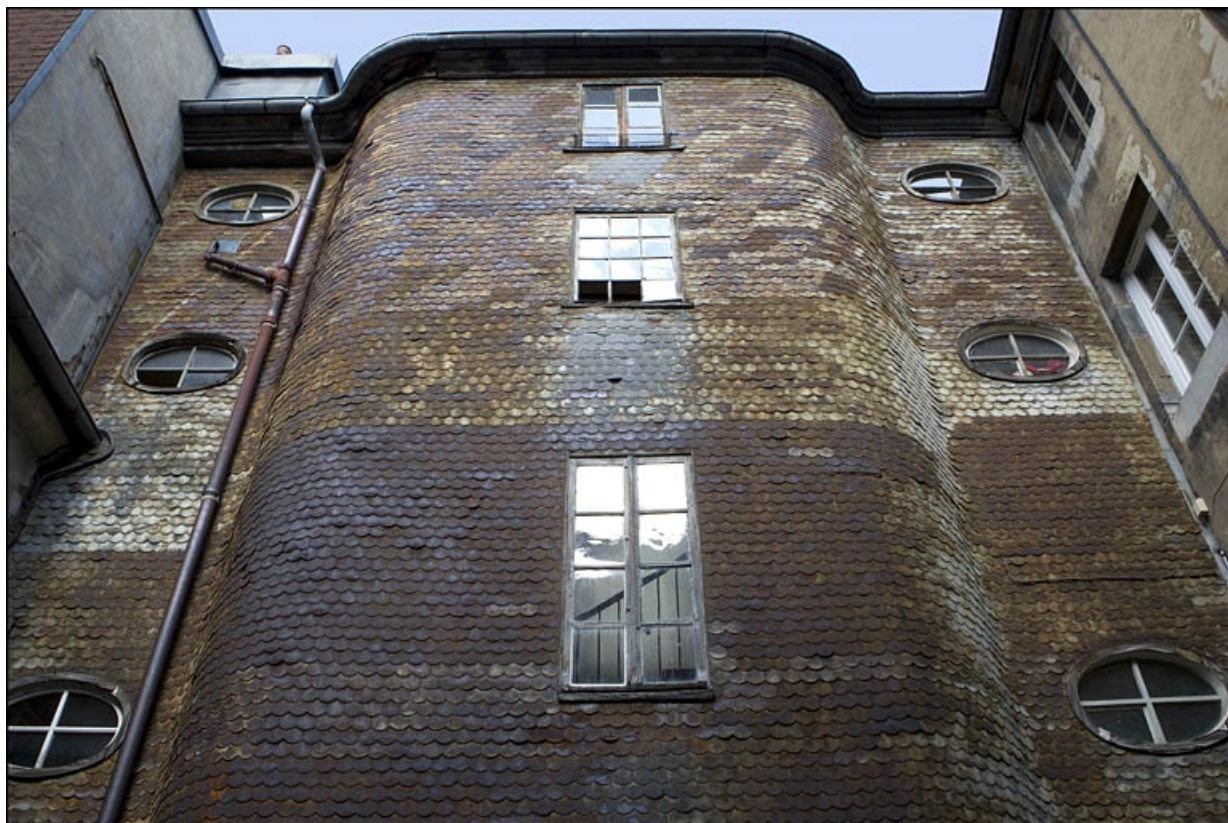
**Détail de la partie supérieure de l'escalier à cage ouverte, de face.**

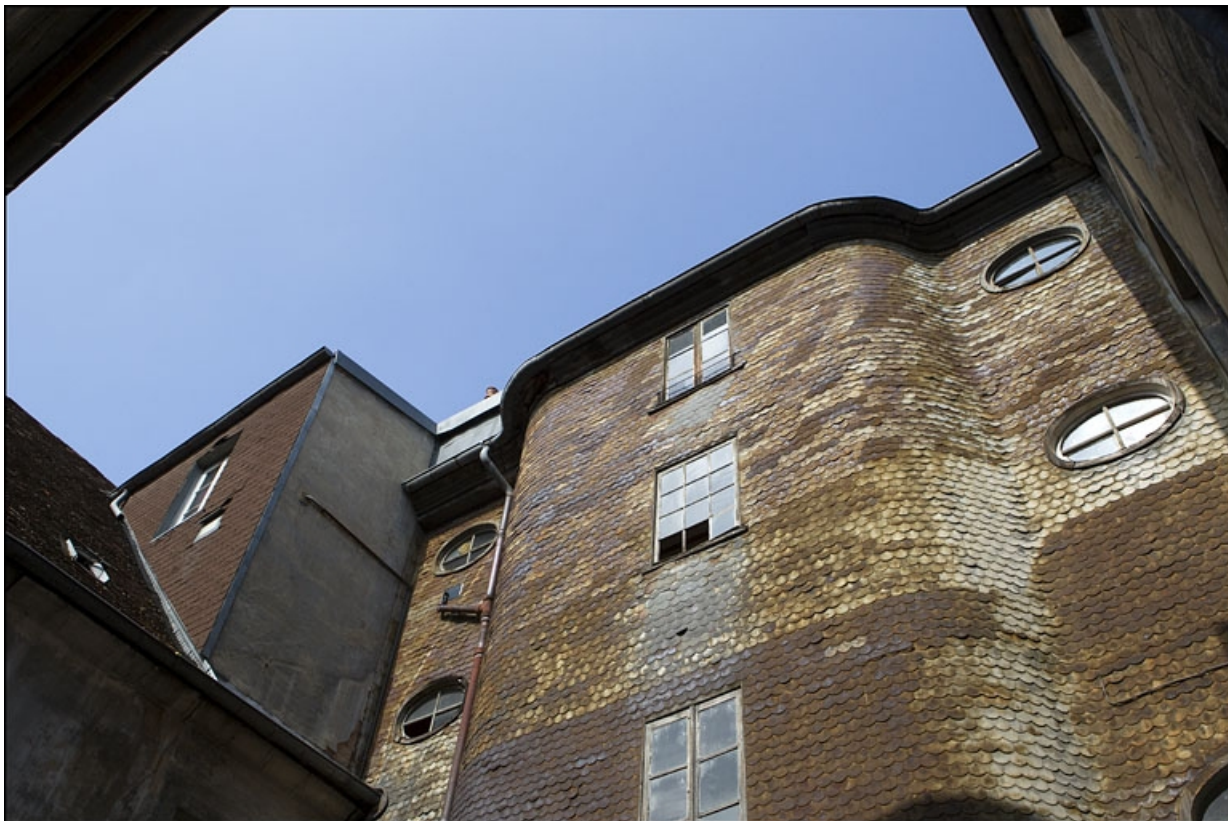
**Détail de la partie supérieure de l'escalier à cage ouverte.**

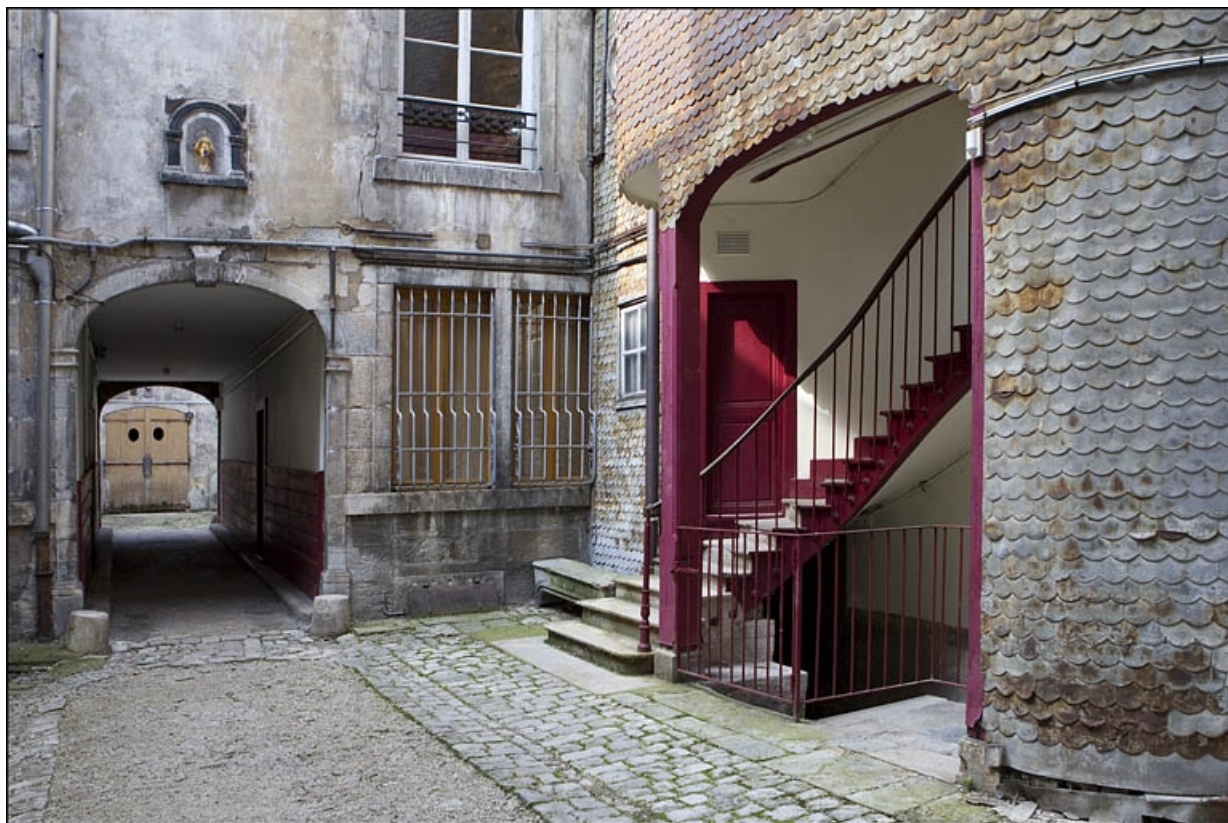
**Détail du départ de l'escalier à cage ouverte et du deuxième passage cocher, depuis l'entrée de la première cour.**

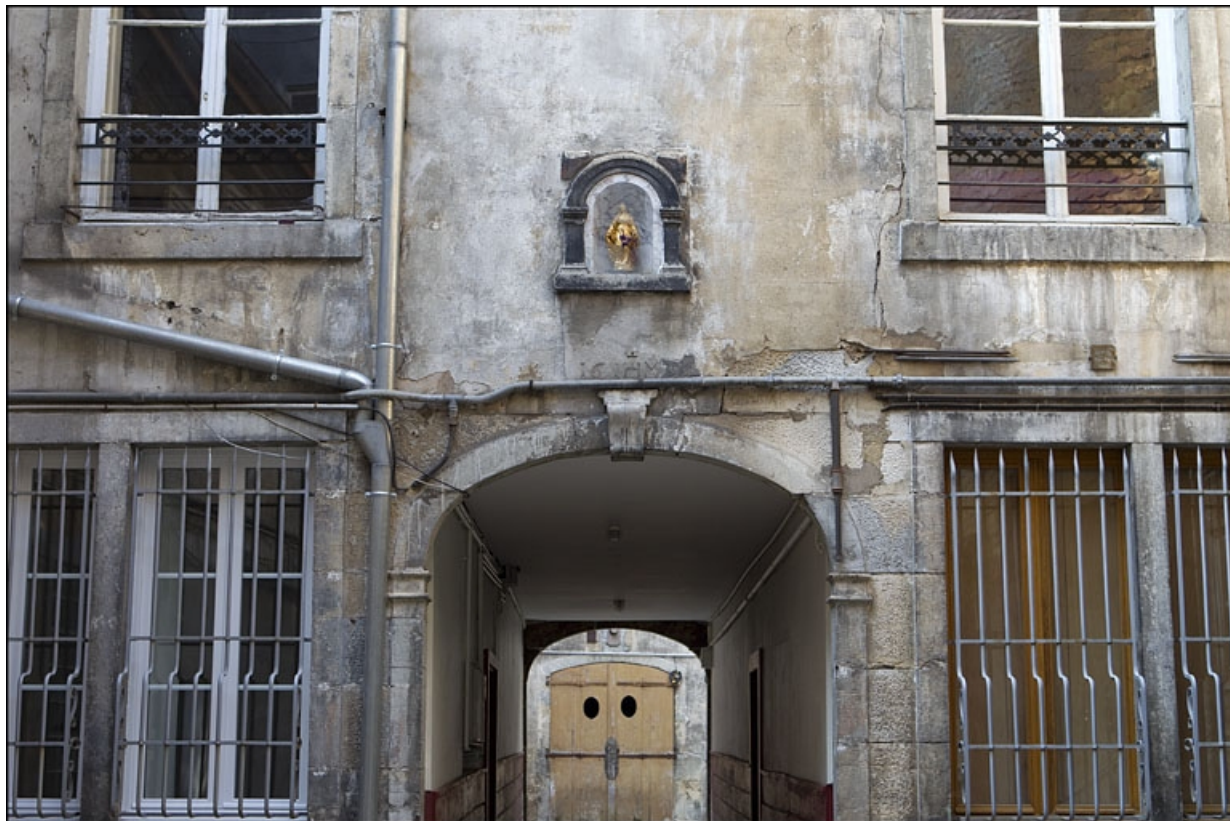
**Premier logis secondaire : vue du passage cocher.**

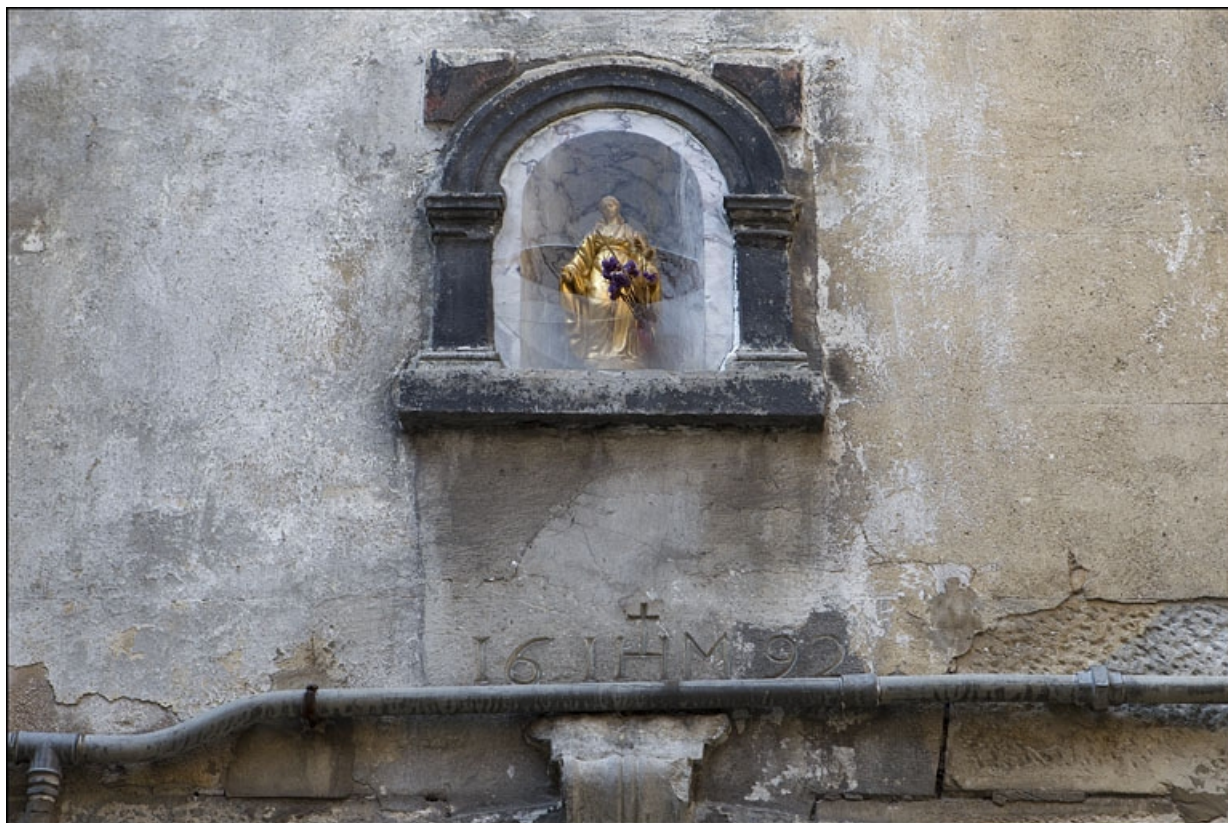
**Détail de la niche sur la façade antérieure du premier logis secondaire.**

Les lettres I H M surmontées d'une croix ornent le dessus d'une niche située au-dessus de l'arc en plein cintre du passage cocher du premier logis secondaire.

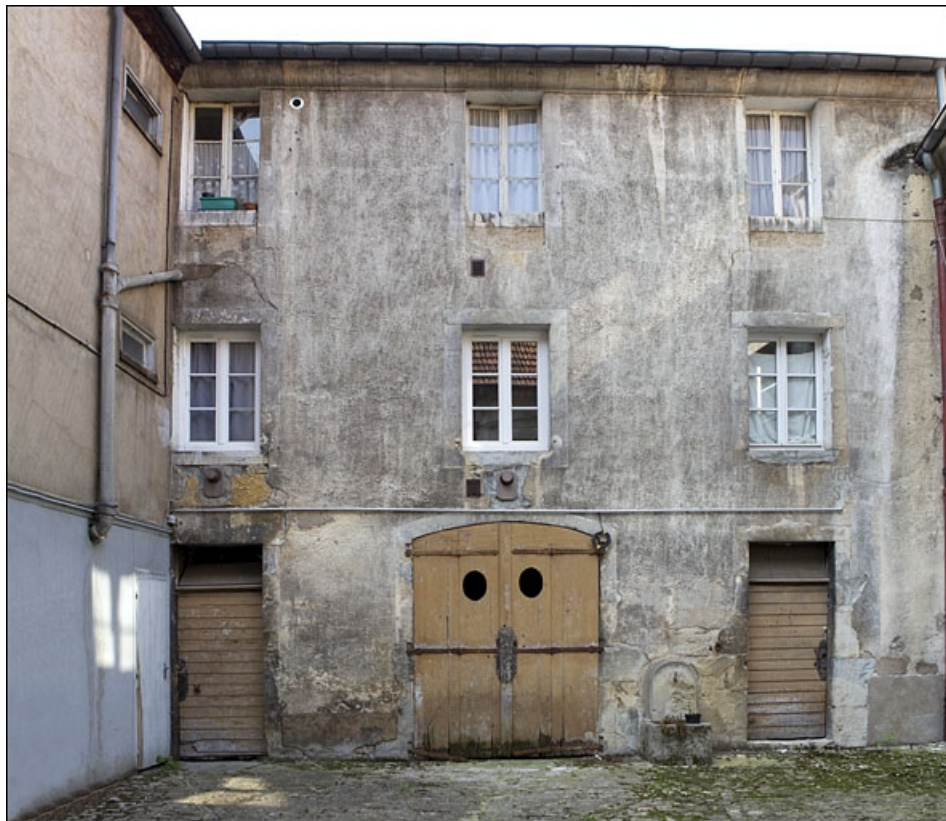
**Vue de la façade antérieure du deuxième logis secondaire, au fond de la deuxième cour.**  
25, Besançon, 22 rue Rivotte, lieudit : îlot Boitouset
