## HÔTEL

Bourgogne-Franche-Comté, Doubs  
Besançon  
îlot Cingle - 31 rue Renan

Dossier IA25000457 réalisé en 1996 revu en 2007

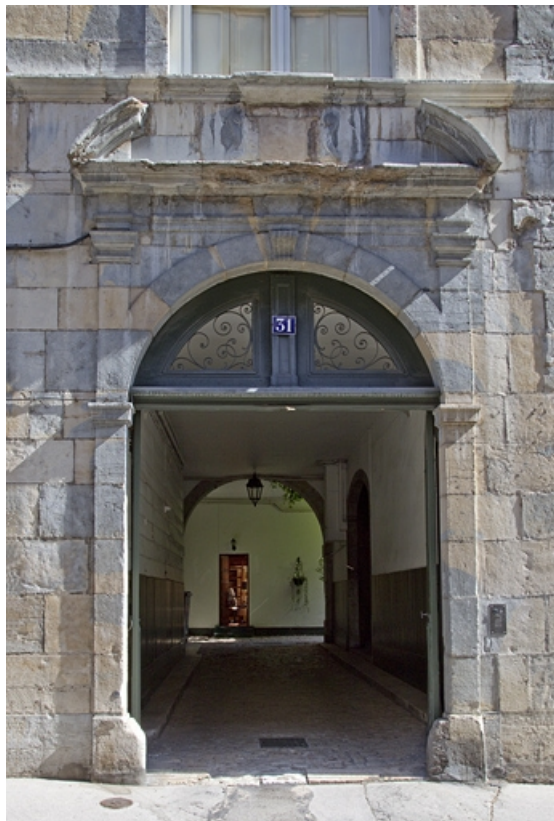
**Logis principal : détail du portail d'entrée.**

Le portail d'entrée est encadré de deux pilastres doriques, surmontés d'un fronton cintré interrompu avec tabernacle

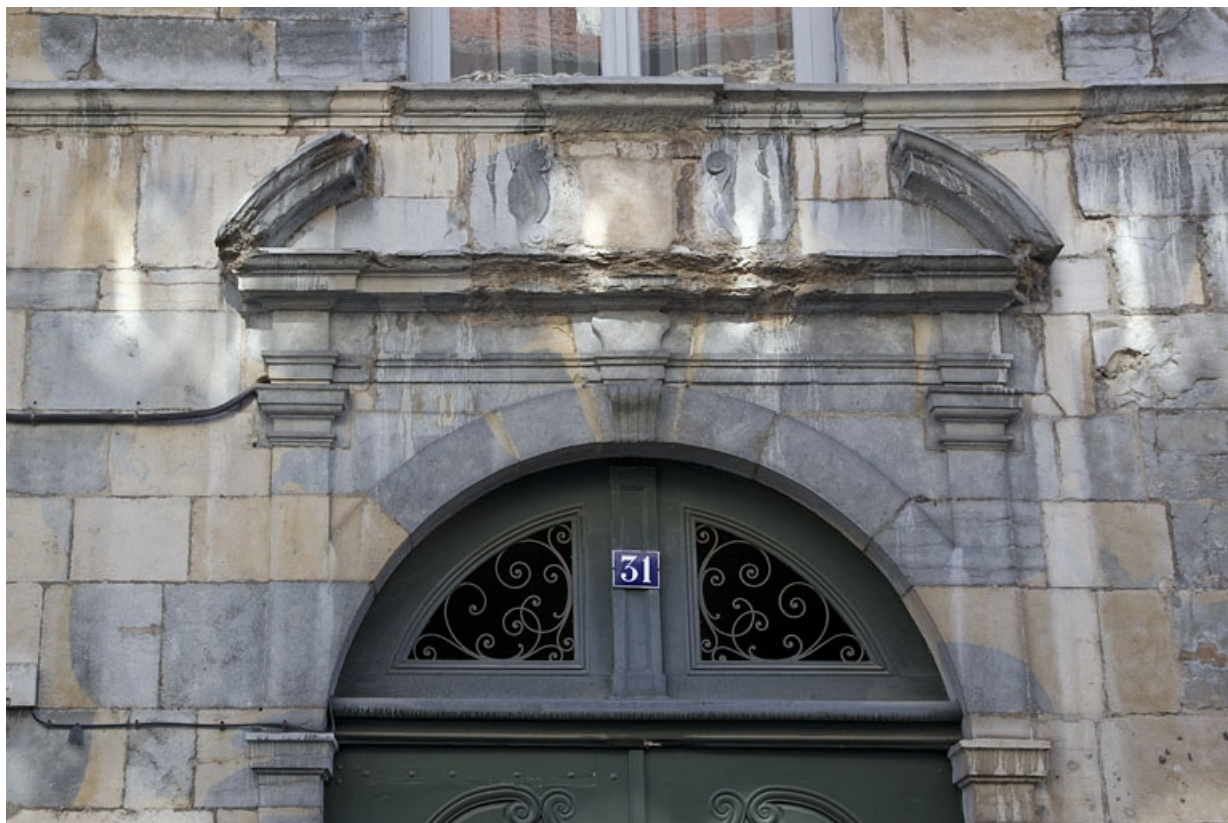
**Logis principal, portail d'entrée : détail du fronton interrompu.**

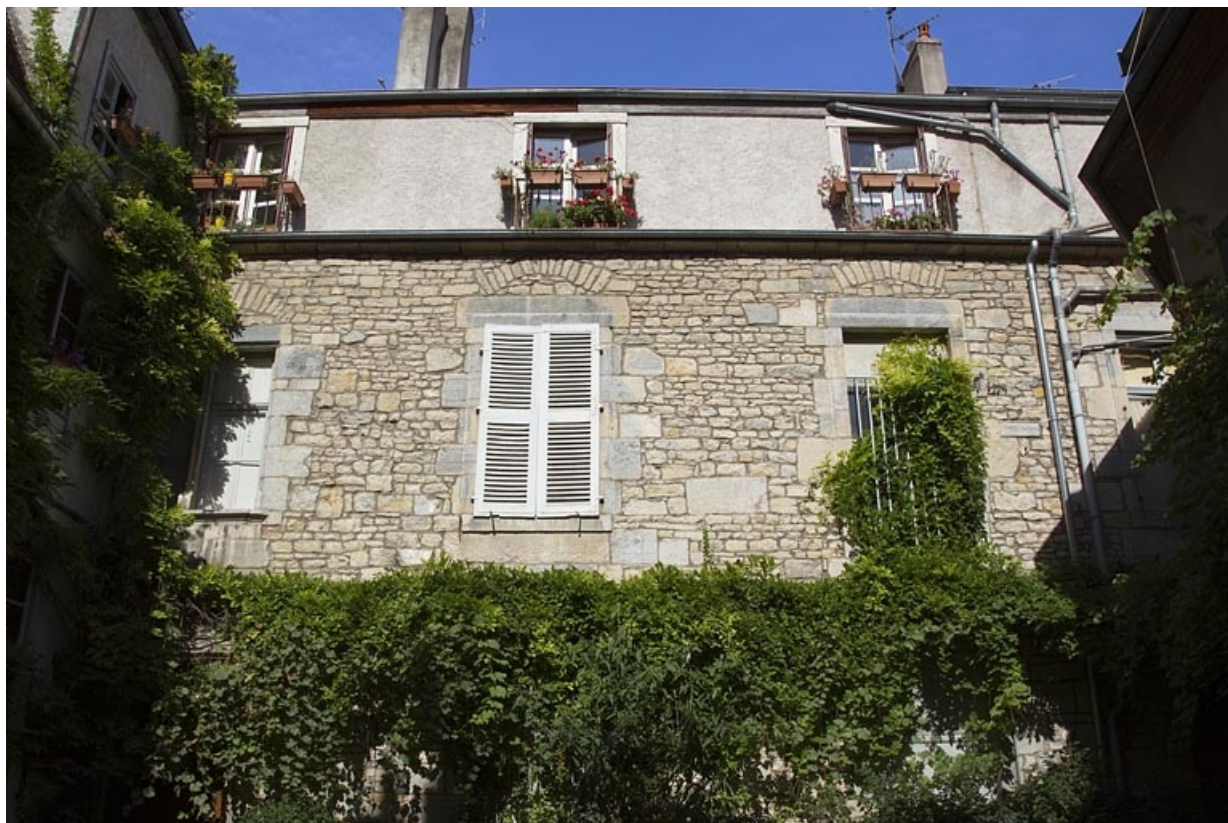
**Logis principal : vue d'ensemble de la façade postérieure, de face.**

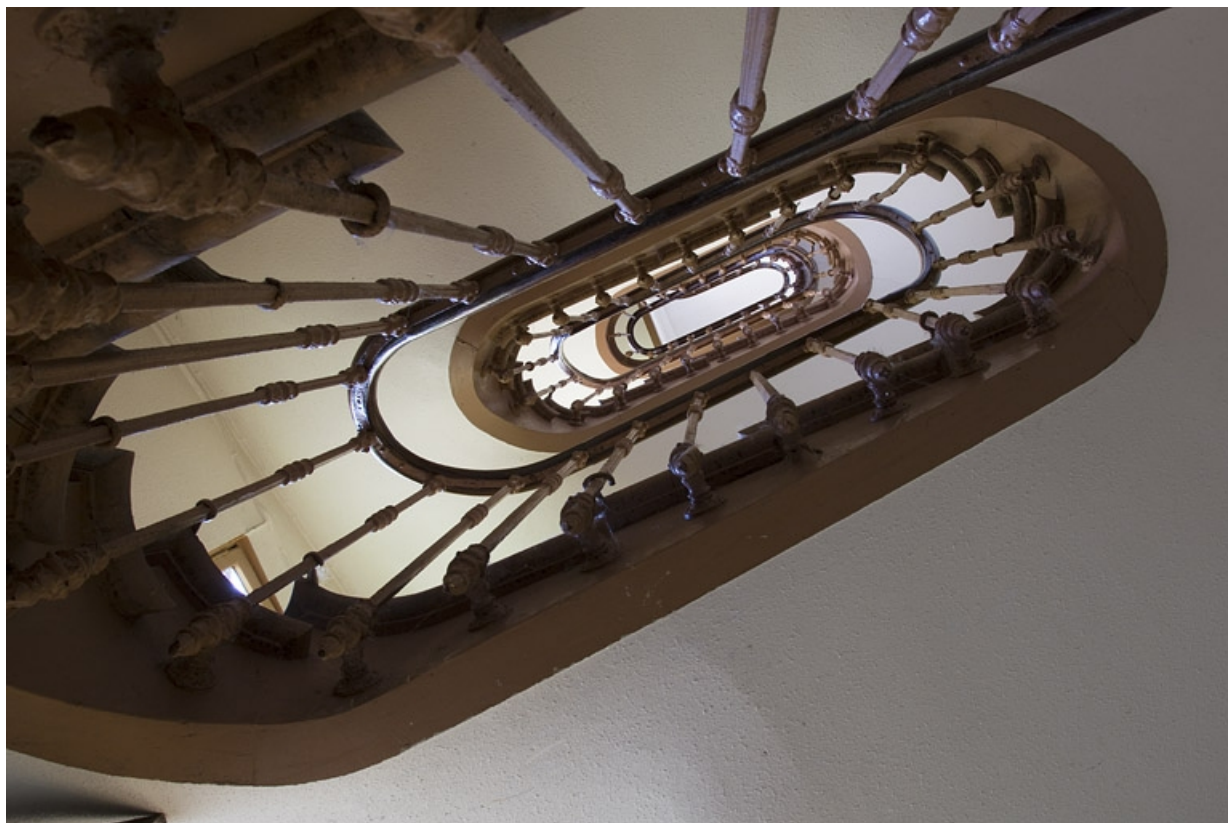
**Premier logis secondaire : détail de l'escalier à retours avec jour.**

**Escaliers** : escalier dans-oeuvre, escalier tournant à retours avec jour, en maçonnerie; escalier dans-oeuvre, escalier tournant à retours sans jour, en maçonnerie; escalier dans-oeuvre, escalier en vis, en maçonnerie; escalier dans-oeuvre, escalier tournant à retours avec jour, en charpente

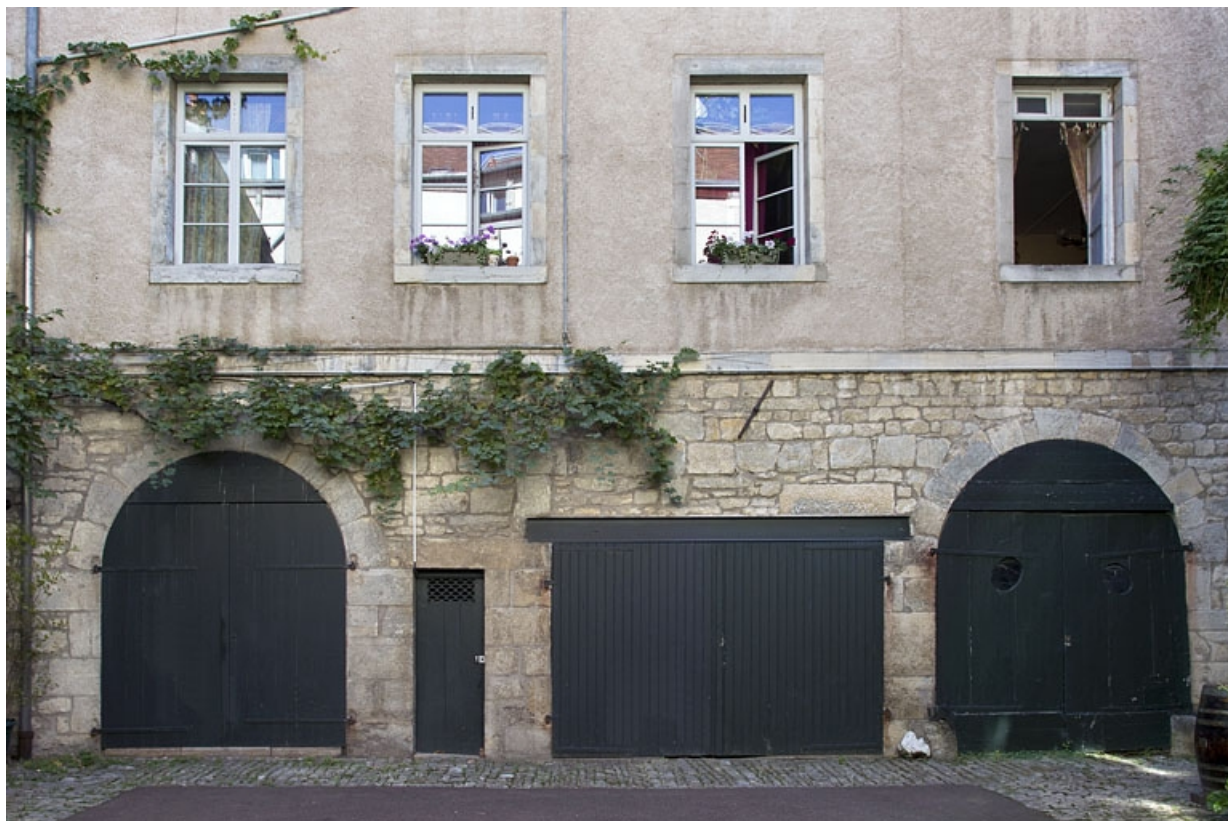
**Deuxième logis secondaire : détail des remises du rez-de-chaussée.**

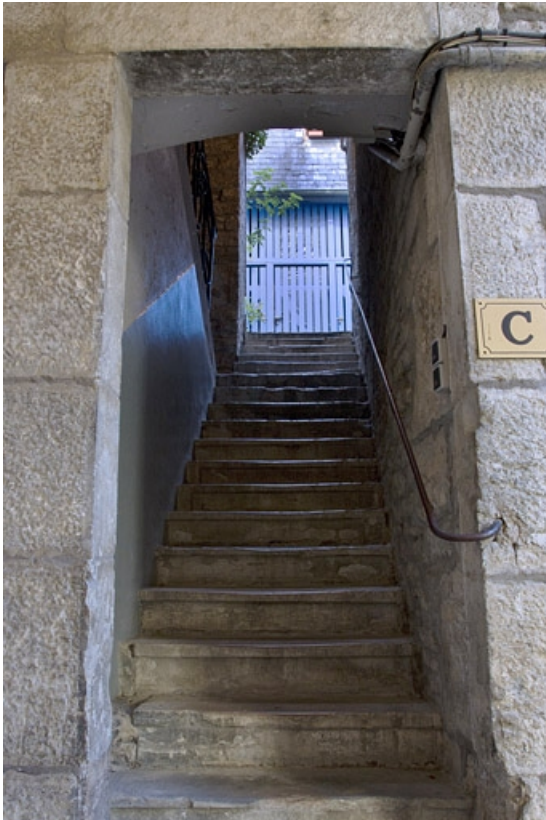
**Deuxième logis secondaire : détail de l'escalier à retours sans jour.**

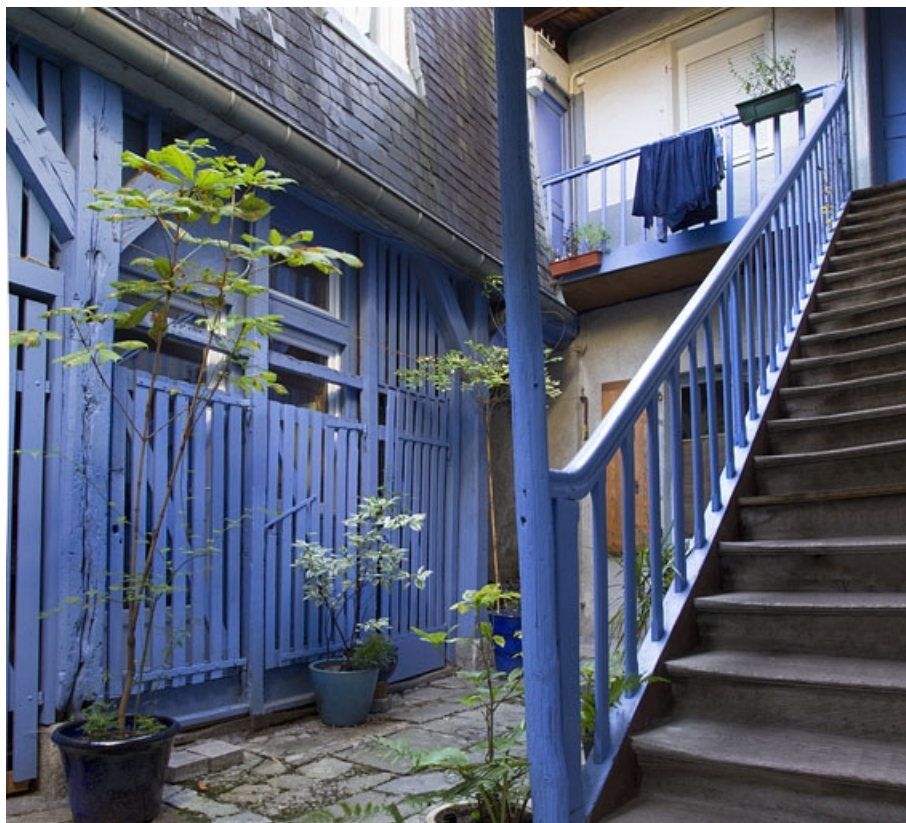
**Vue d'ensemble des bûchers, depuis l'entrée de la courette.**

L'édifice est situé sur une grande parcelle traversante de forme irrégulière, avec une entrée cochère en position latérale sur la rue Renan et une entrée secondaire sur la rue du Cingle donnant sur un escalier en vis distribuant le logis secondaire en fond de cour. Le logis principal sur rue, à deux étages carrés, avec une façade principale en pierre de taille, est bâti sur un sous-sol voûté d'arêtes et en berceau. L'escalier d'honneur en maçonnerie avec rampe en ferronnerie à retours avec jour, à droite du passage cocher, distribue le premier étage. Le logis secondaire droit, en retour d'équerre sur cour, bâti sur une cave voûtée en plein cintre, est en moellon, avec un escalier dans-oeuvre à retours avec jour en charpente distribuant aussi le deuxième étage et l'étage de comble du logis principal. A gauche se trouve un petit logis en pan de bois et pierre de taille. Le grand logis secondaire en fond de cour, en moellon et moellon enduit, comprend en rez-de-chaussée : remises, écurie et buanderie. Il est distribué par un escalier à retours sans jour en maçonnerie et rampe en ferronnerie et par un escalier en vis, également en maçonnerie. Derrière ce logis, un corps de bâtiment couvert en ardoise possède des bûchers à claire-voie de bois en rez-de-chaussée et un logement à l'étage.

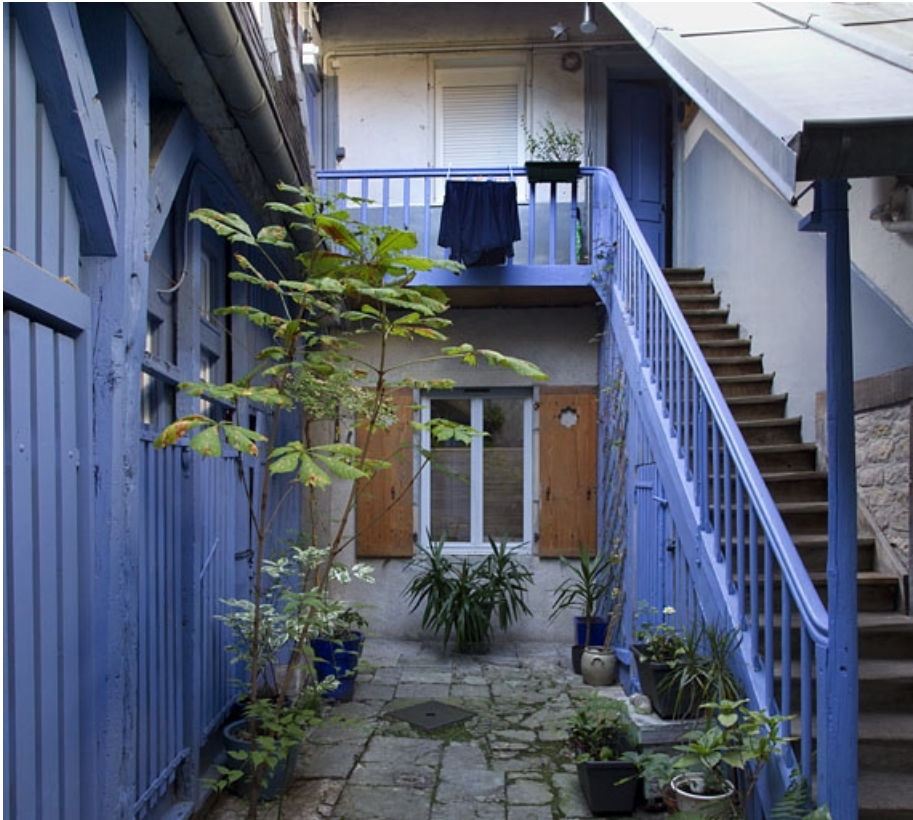
**Deuxième logis secondaire, façade postérieure : détail de l'escalier extérieur.**

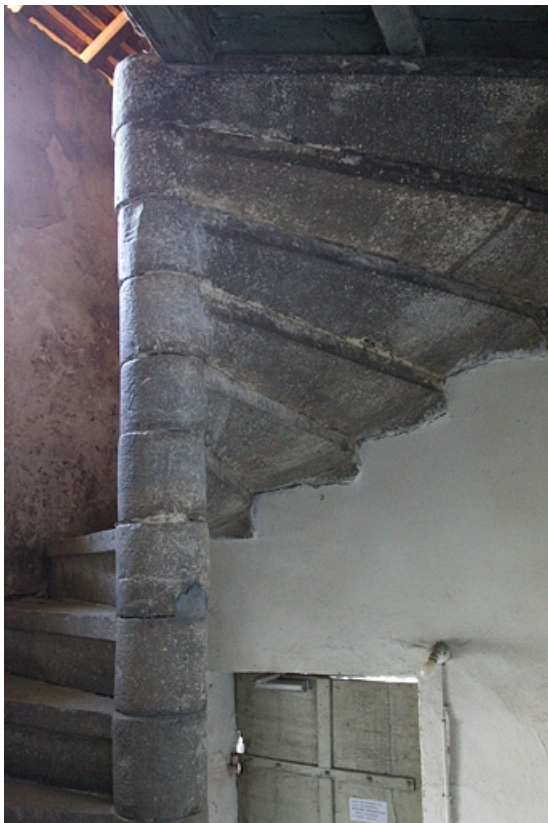
**Deuxième logis secondaire : détail d'escalier en vis.**

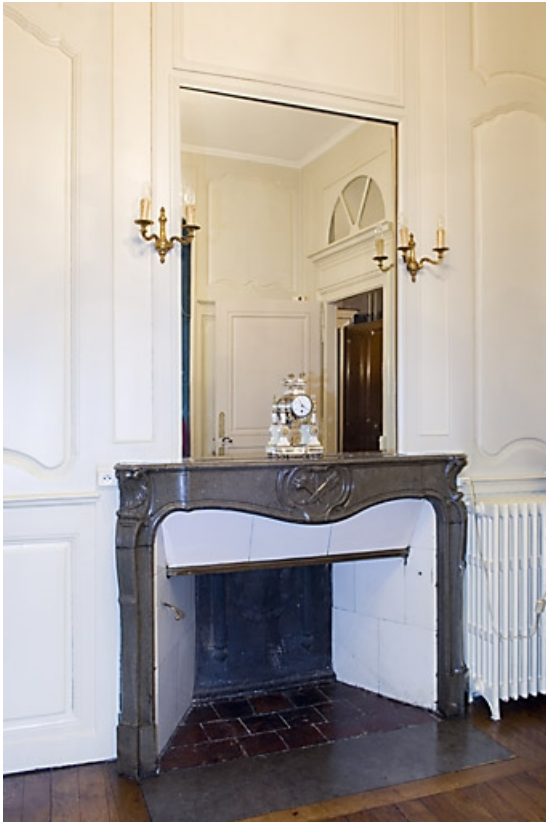
**Détail d'une cheminée du premier étage.**
