## MAISON

Bourgogne-Franche-Comté, Doubs  
Besançon  
îlot Cingle - 37 rue Renan

Dossier IA25000459 réalisé en 1996 revu en  
2007

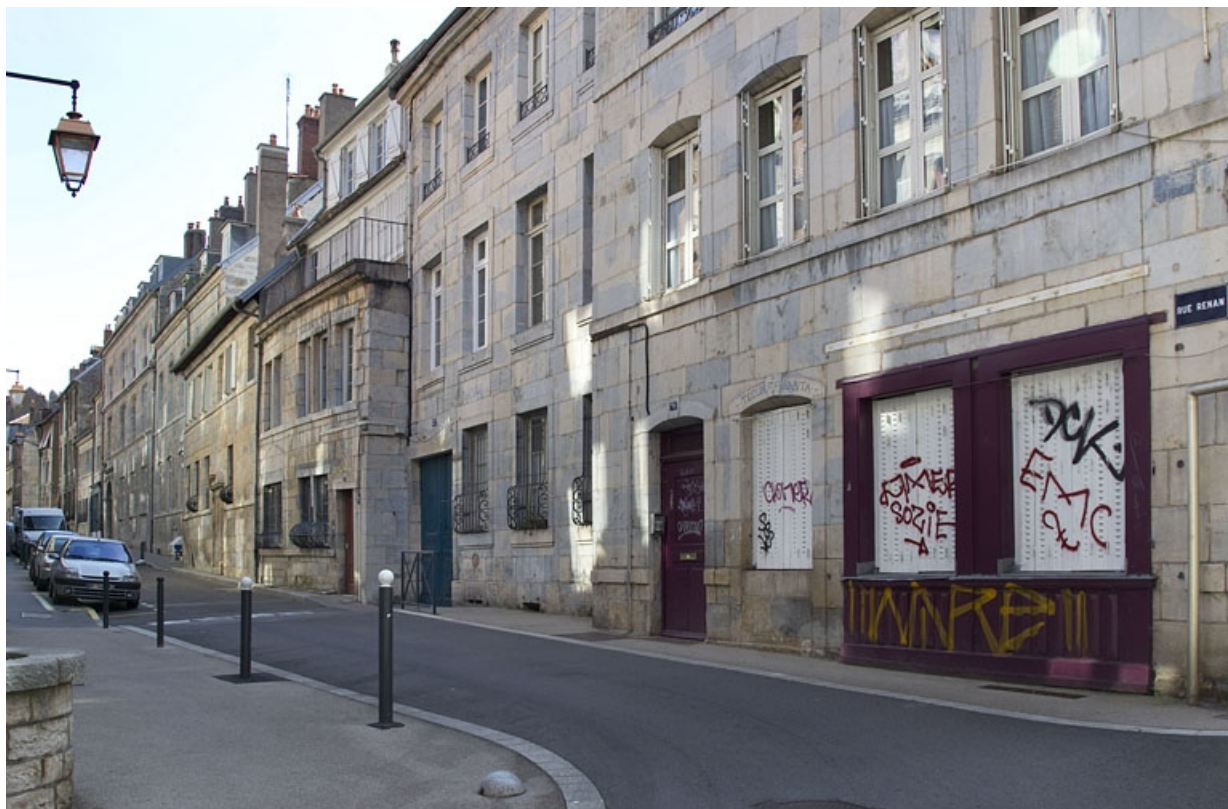
N° de l'illustration : 20112502828NUC2A

**Vue d'ensemble éloignée depuis la rue, de trois quarts droit.**

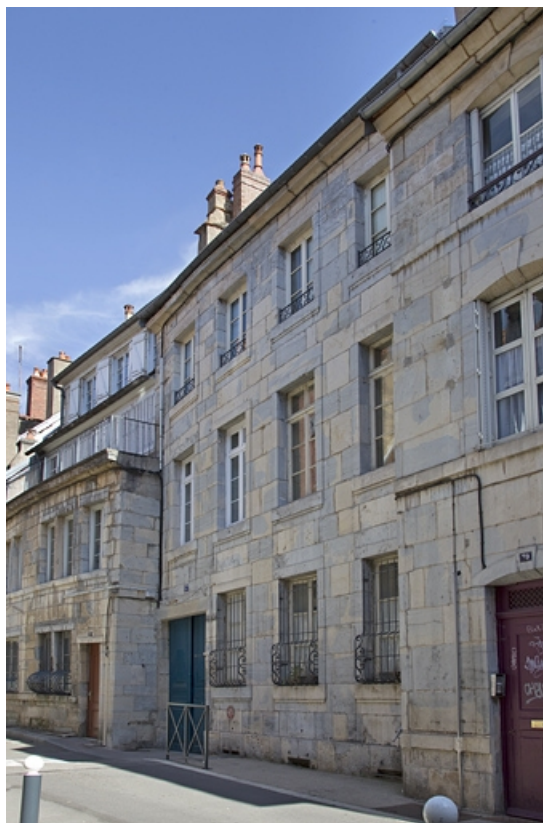
N° de l'illustration : 20112502829NUC2A

**Vue d'ensemble depuis la rue, de trois quarts droit.**

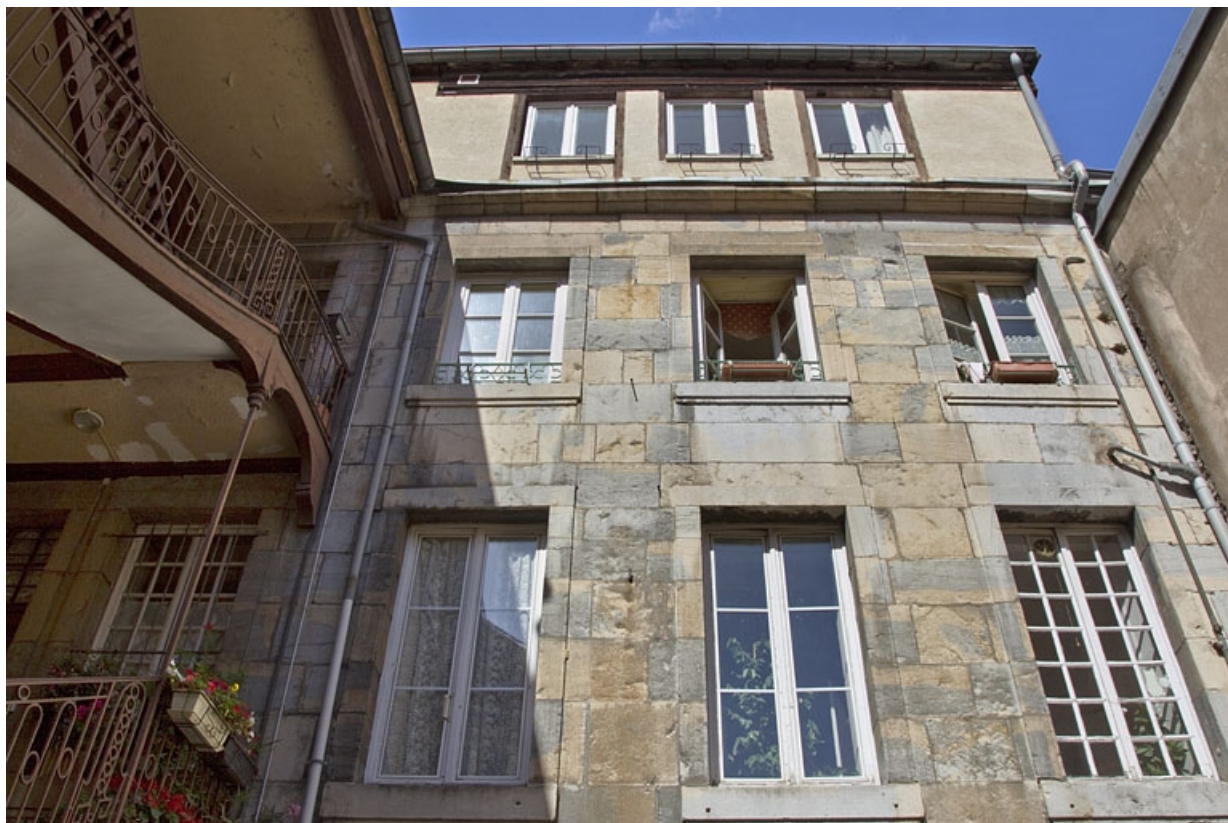
N° de l'illustration : 20112502837NUC2A

**Logis principal, façade postérieure : de face.**  
25, Besançon, 37 rue Renan, lieudit : îlot Cingle

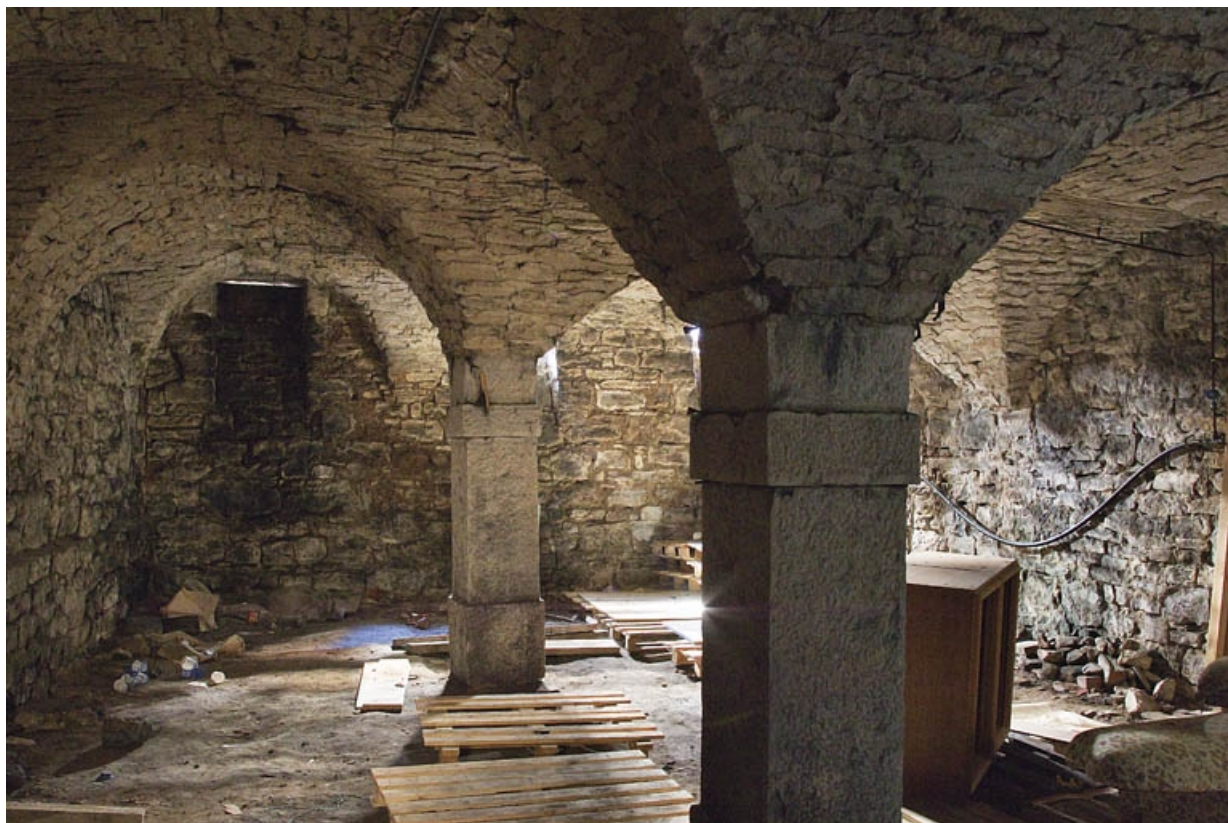
N° de l'illustration : 20112502839NUC2A

**Logis principal : vue de la cave, depuis l'entrée.**

L'édifice, qui s'étend sur deux cours, est situé sur une parcelle traversante de forme irrégulière. Le logis principal en pierre de taille, bâti sur un sous-sol voûté d'arêtes, à deux étages carrés sur rue et trois sur cour, est distribué par un passage cocher en position latérale et un escalier à cage ouverte sur cour avec une rampe en ferronnerie puis à balustres de bois tourné. Le premier logis secondaire de plan en U irrégulier, bâti sur une cave plafonnée, comprend un passage cocher en enfilade dans l'aile située entre les deux cours, une remise et une écurie dans l'aile située au fond de la deuxième cour. Il est distribué par l'escalier principal à cage ouverte et par un escalier dans oeuvre à retours sans jour en maçonnerie, dans lequel une porte piétonne donne accès à la rue du Cingle. Ce logis est en pan de bois enduit, comme celui situé à gauche de la deuxième cour, à l'exception de deux façades en moellon ou moellon enduit.

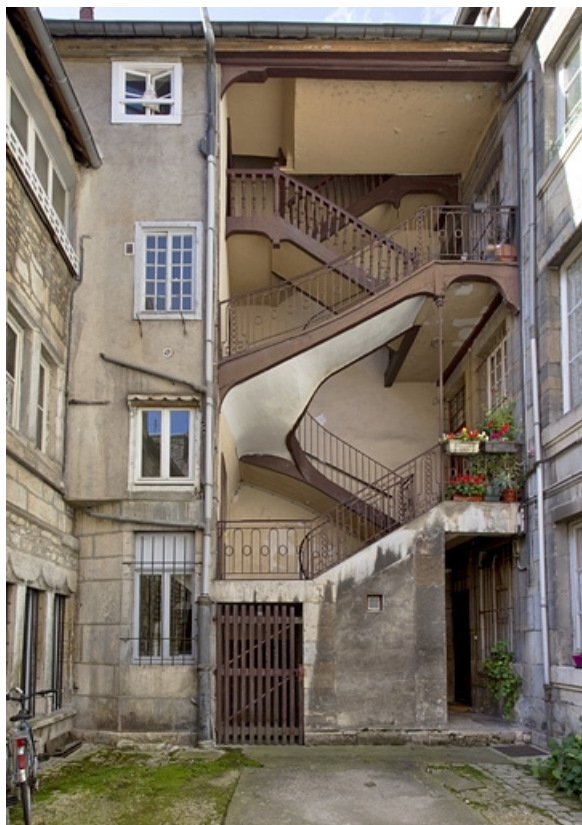
N° de l'illustration : 20112502831NUC2A

**Vue d'ensemble de l'escalier à cage ouverte de la première cour : de face.**

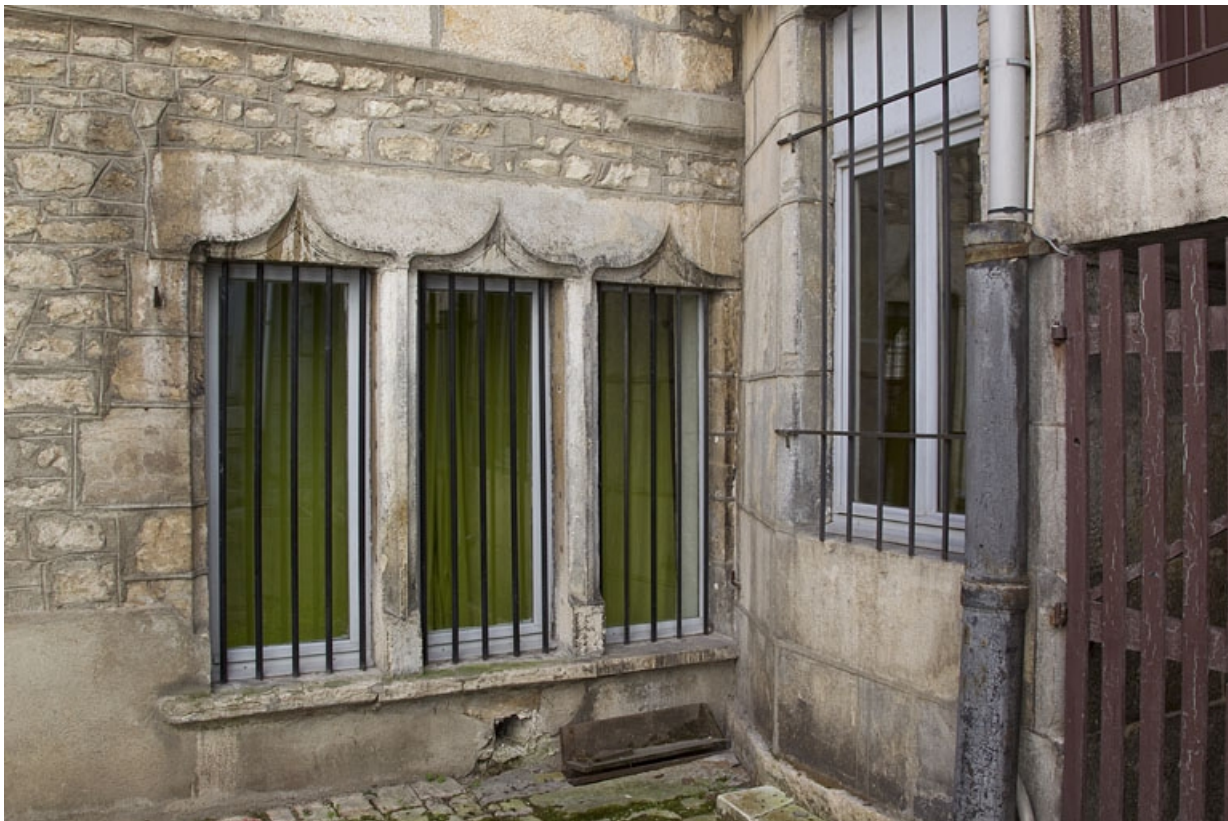
N° de l'illustration : 20112502836NUC2A

**Façade antérieure du premier logis secondaire, rez-de-chaussée : détail des baies en accolade.**

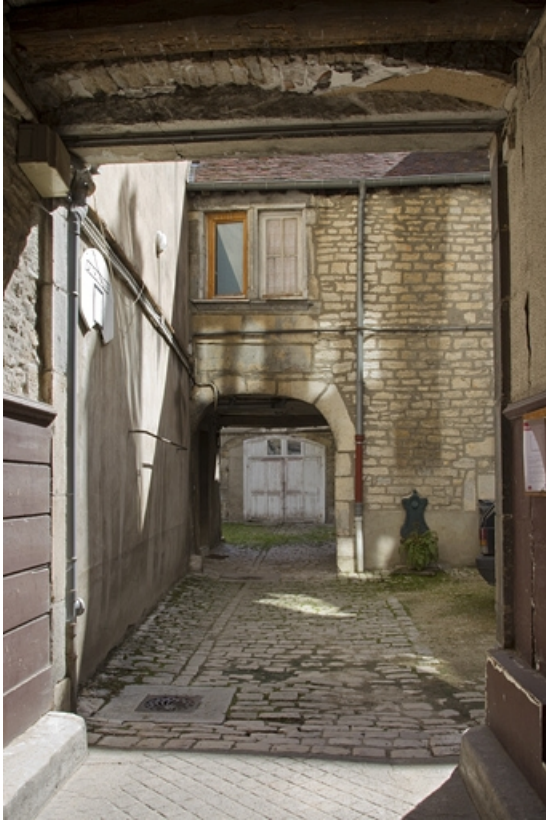
N° de l'illustration : 20112502841NUC2A

**Premier logis secondaire : vue du passage cocher.**

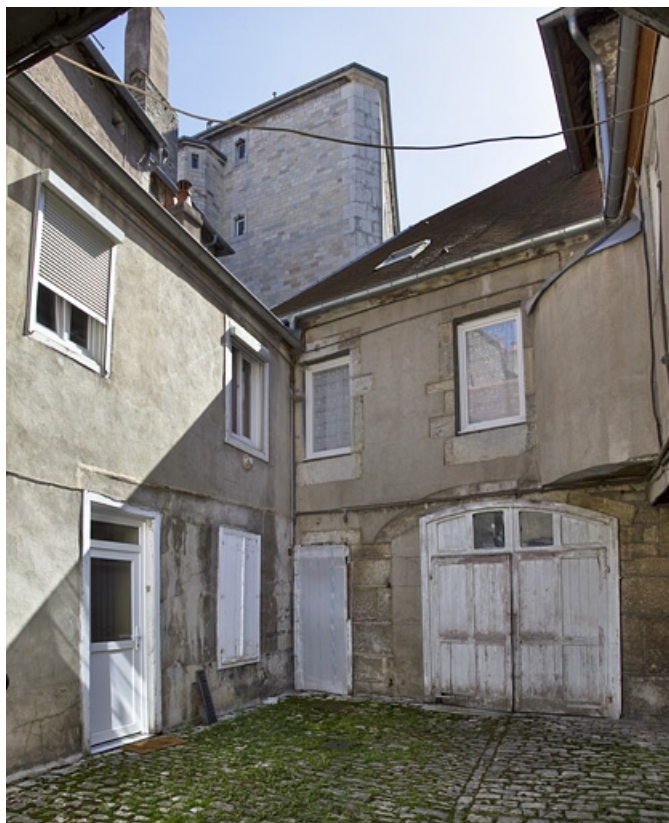
N° de l'illustration : 20112502830NUC2A

**Vue d'ensemble de la deuxième cour, depuis l'entrée.**

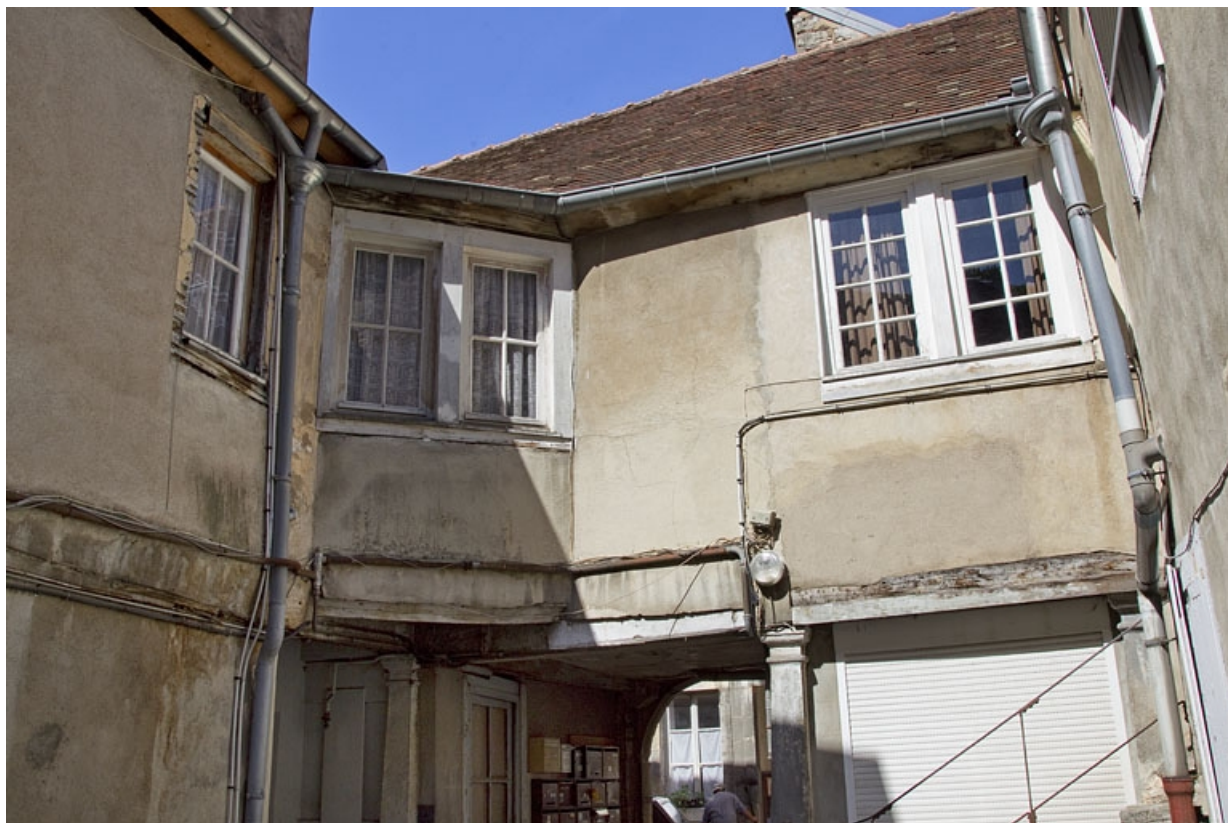
N° de l'illustration : 20112502835NUC2A

**Façade postérieure du premier logis secondaire : vue d'ensemble.**

L'édifice conserve un logis secondaire du 16<sup>e</sup> siècle, en partie en pan de bois enduit, avec un escalier à retours sans jour en maçonnerie et peut-être un reste de portique sur une partie du rez-de-chaussée.

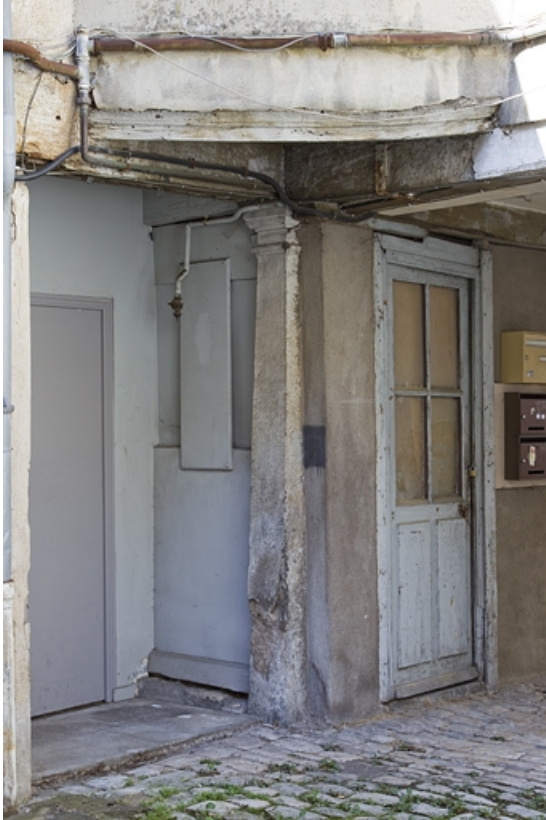
N° de l'illustration : 20112502834NUC2A

**Façade postérieure du premier logis secondaire, vestiges supposés d'un portique : détail d'un pilier.**

Trois piliers à chapiteaux toscans sont situés au rez-de-chaussée d'un des logis secondaires.

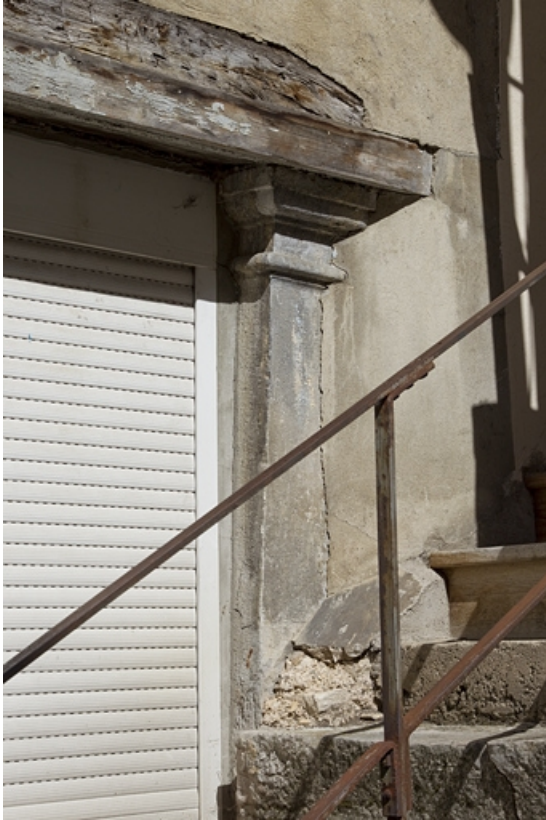
N° de l'illustration : 20112502833NUC2A

**Façade postérieure du premier logis secondaire, vestiges supposés d'un portique : détail d'un chapiteau toscan.**  
25, Besançon, 37 rue Renan, lieudit : îlot Cingle

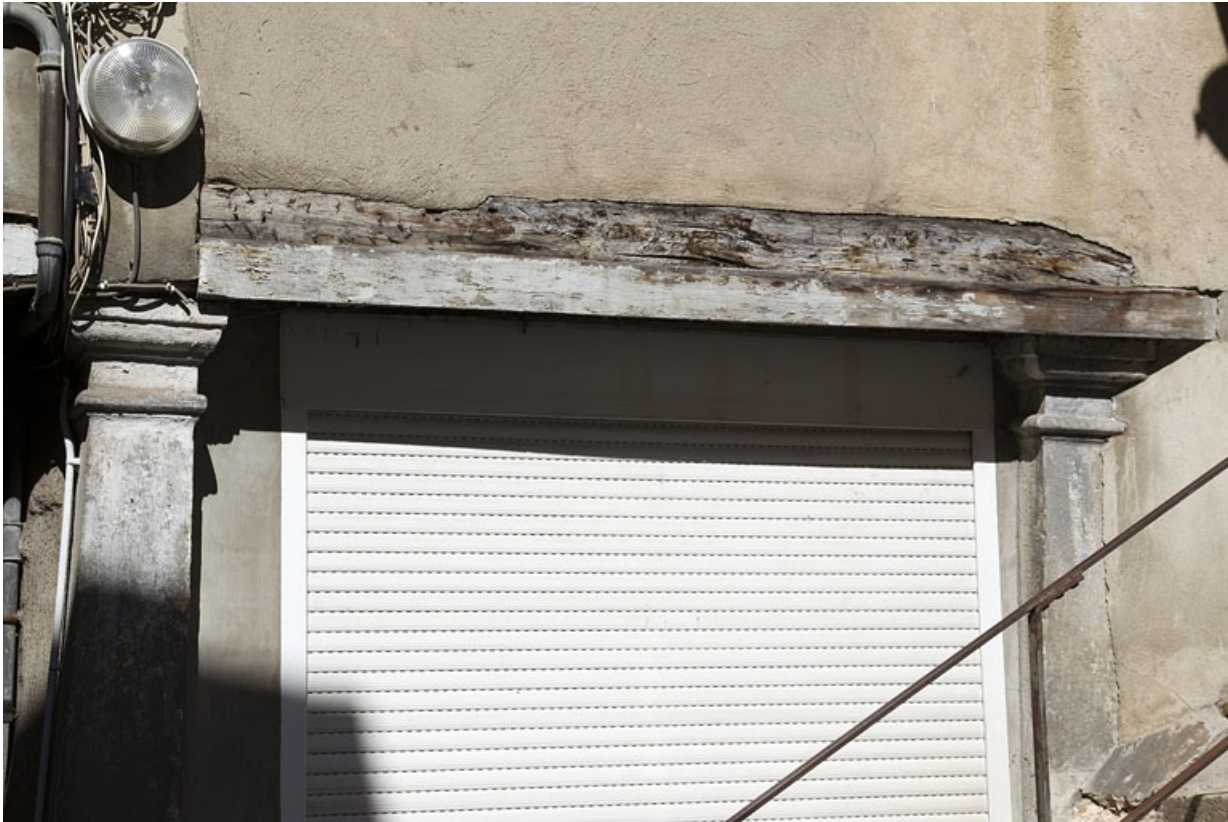
N° de l'illustration : 20112502832NUC2A

**Façade postérieure du premier logis secondaire, vestiges supposés d'un portique : détail de deux piliers.**
