## HÔTEL

Bourgogne-Franche-Comté, Doubs  
Besançon  
îlot Cingle - 33, 33 bis rue Renan

Dossier IA25000460 réalisé en 1996 revu en  
2007

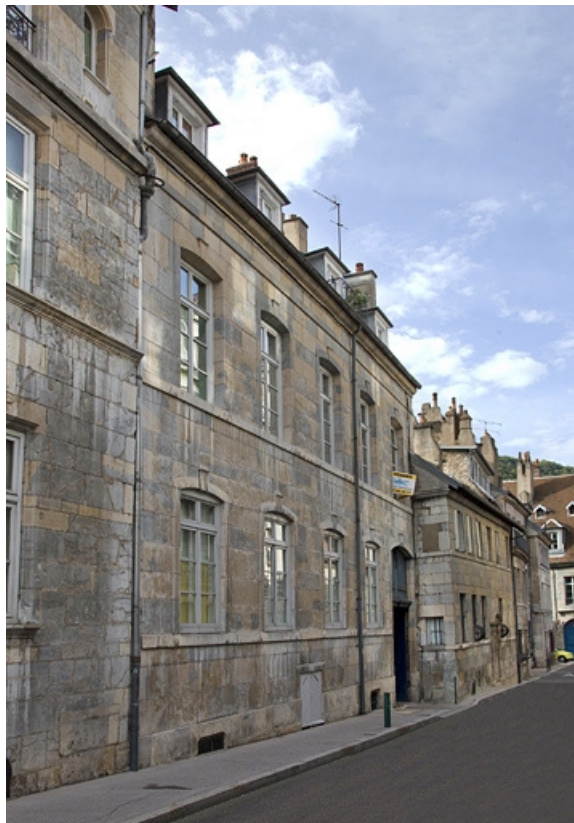
N° de l'illustration : 20112502827NUC2A

**Vue d'ensemble depuis la rue, de trois quarts gauche.**
