## MAISON

Bourgogne-Franche-Comté, Doubs  
Besançon  
îlot Cingle - 27 rue Renan

Dossier IA25000461 réalisé en 1996 revu en 2007

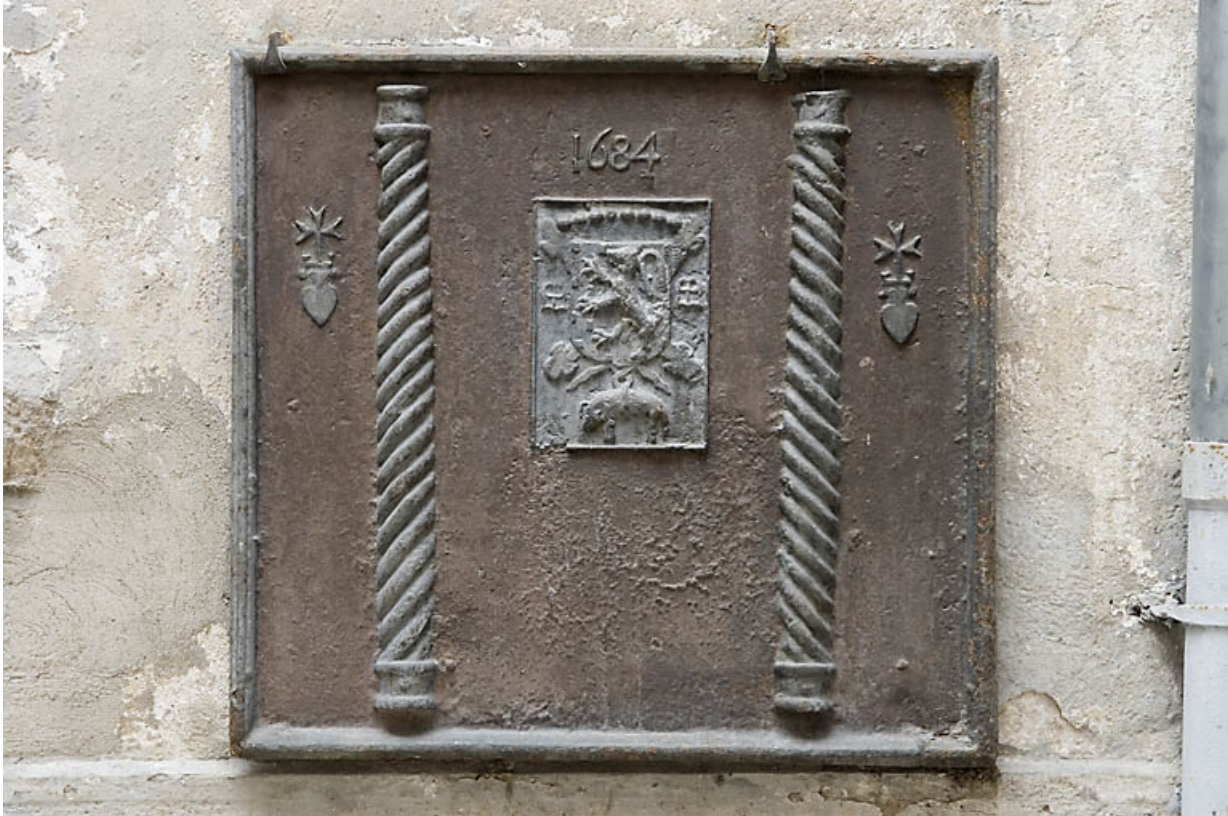
N° de l'illustration : 20072500406NUCA

**Vue d'ensemble d'une plaque de cheminée entreposée dans la cour.**

D'après le style des baies, le logis sur rue a sans doute été construit à la fin du 17<sup>e</sup> siècle, comme le confirmerait une plaque de cheminée portant la date 1684, déplacée et fixée sur la façade sur cour. Celle-ci est ornée d'un blason représentant les armes de Franche-Comté, dans une figuration incluant les emblèmes hérités des ducs de Bourgogne au 15<sup>e</sup> siècle et repris par les Habsbourg au 16<sup>e</sup> siècle. Cette plaque de cheminée aurait ainsi pu être commandée par un partisan de la Franche-Comté espagnole, s'opposant à la récente conquête de la province par Louis XIV. Il était peut-être aussi chevalier de l'ordre de Malte à cause des croix de Malte surmontant des coeurs situées de part et d'autre des armoiries. Le logis sur cour à trois étages carrés semble avoir bénéficié d'au moins trois étapes de transformation. Le rez-de-chaussée avec des baies en arc segmentaire et le premier et deuxième étages avec des baies à crossettes datent vraisemblablement de la 1<sup>ère</sup> moitié du 18<sup>e</sup> siècle. Le logis a été surélevé d'un autre étage, au dessus de la corniche, au 19<sup>e</sup> siècle, peut-être en même temps que l'extension sur cour entre les deux logis était refaite. Le rez-de-chaussée de ce logis sur cour qui devait comporter à l'origine une remise, une écurie et un couloir latéral pour accéder au jardin a été transformé en appartement à une époque indéterminée entre le 19<sup>e</sup> et le 20<sup>e</sup> siècle.

Armoiries situées sur une plaque de cheminée déplacée dans la cour : écu billeté au lion timbré d'une couronne à huit perles posé sur deux bâtons noueux passés en sautoir, accosté de deux briquets ; à sa pointe est appendu l'insigne de la Toison d'Or ; de part et d'autre du blason : deux colonnes torsées et deux coeurs surmontés d'une croix de Malte.
