## HÔTEL CASENAT, PUIS DE SORANS

Bourgogne-Franche-Comté, Doubs  
Besançon  
îlot Cingle - 25 rue Renan

Dossier IA25000462 réalisé en 1996 revu en 2007

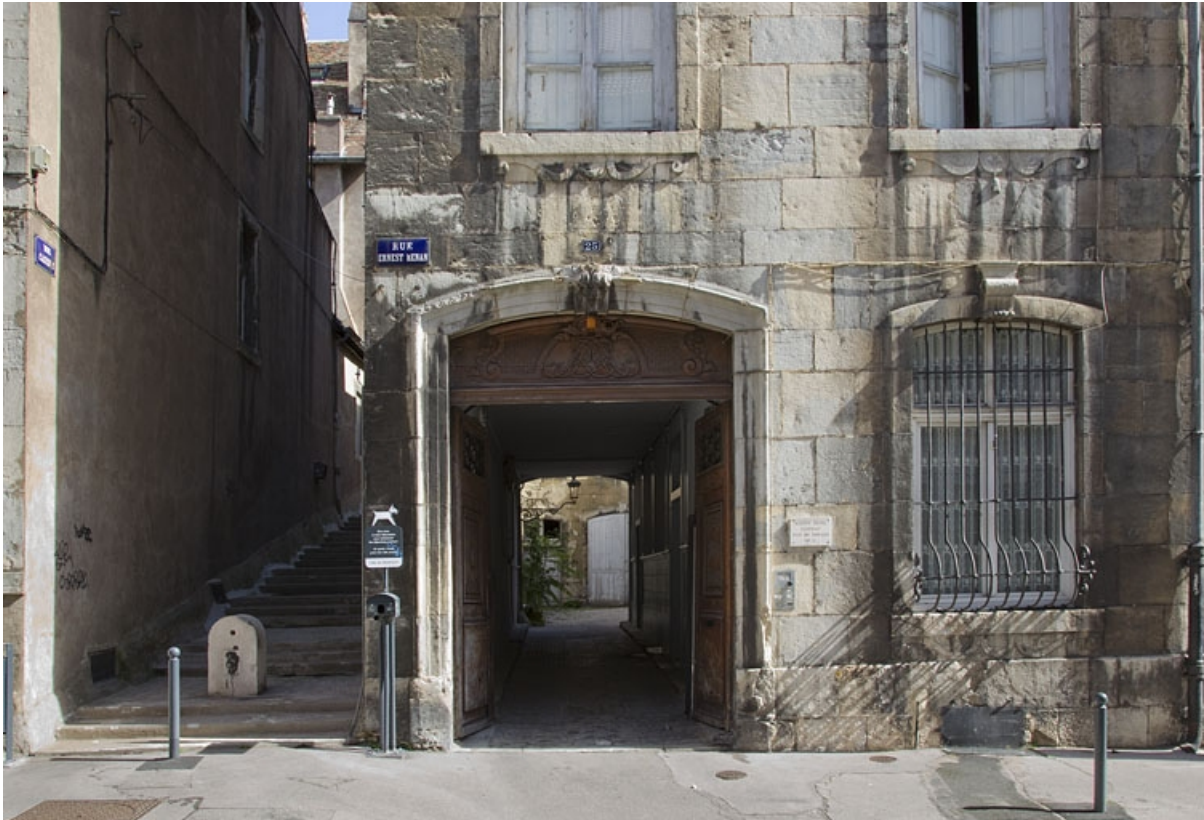
**Logis principal : détail du passage cocher depuis la rue, vue éloignée.**

Situé sur une parcelle traversante en fort dénivelé, l'hôtel est constitué de trois corps de bâtiments parallèles et de deux cours. Le logis sur rue, à deux étages carrés, avec passage cocher en position latérale, est bâti sur un sous-sol voûté en berceau. Les communs, au fond de la première cour, sont constitués d'un rez-de-chaussée en partie voûté d'arêtes avec une écurie et deux remises, des logements à l'étage et dans le comble. Un couloir en position latérale donnait accès à une courette avec un corps de bâtiment regroupant une grange, un grenier et un logement. Le logis principal et les communs sont distribués par un escalier en maçonnerie puis un autre en charpente, tous deux situés dans l'ailé droite avec une façade en pierre artificielle. Dans la dernière dépendance, subsiste un escalier en charpente à retours sans jour avec une rampe en ferronnerie. L'édifice

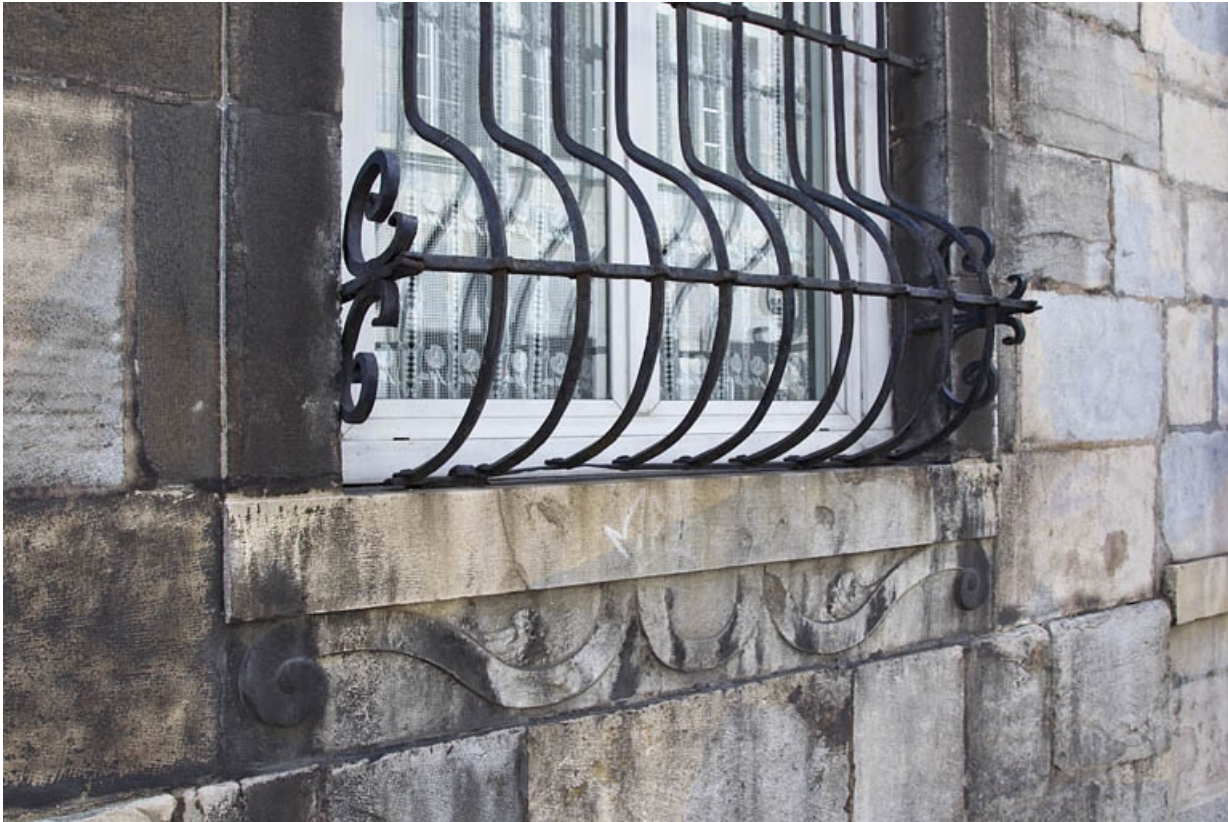
**Logis principal, façade antérieure, rez-de-chaussée : détail de la partie inférieure d'une grille de fenêtre.**

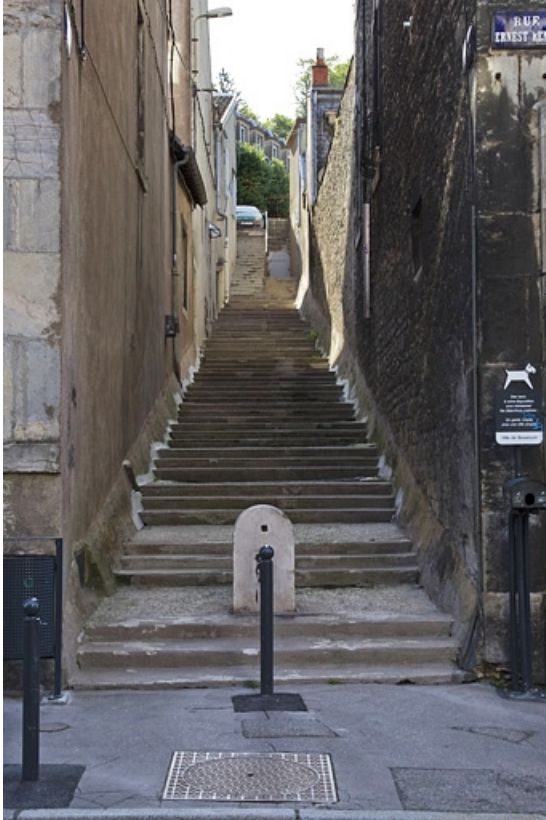
**Façade latérale gauche de l'édifice longeant la ruelle Casenat, depuis la rue Renan.**  
25, Besançon, 25 rue Renan, lieudit : îlot Cingle

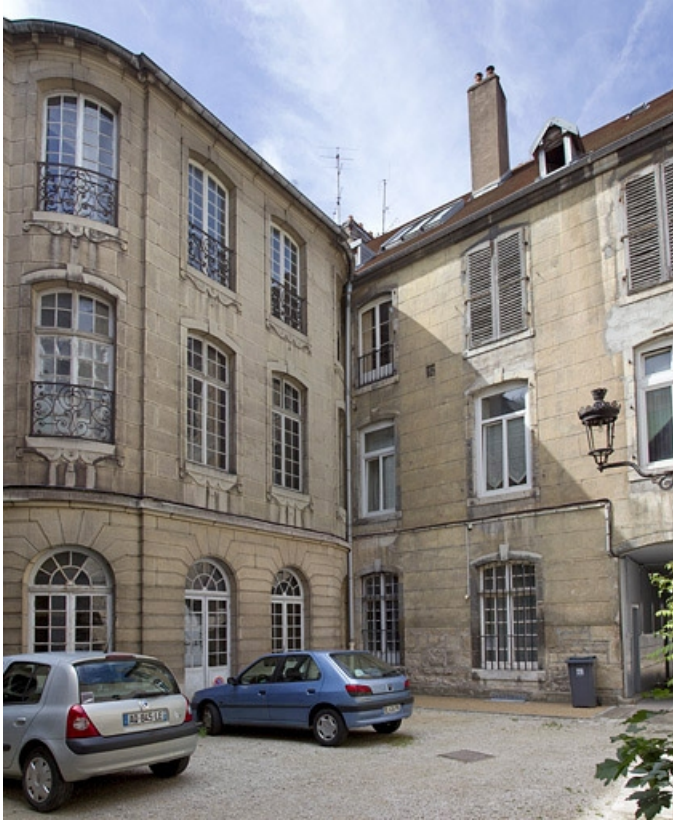
**Logis principal : détail de la façade postérieure et de l'aile droite de l'escalier, de trois quarts gauche.**

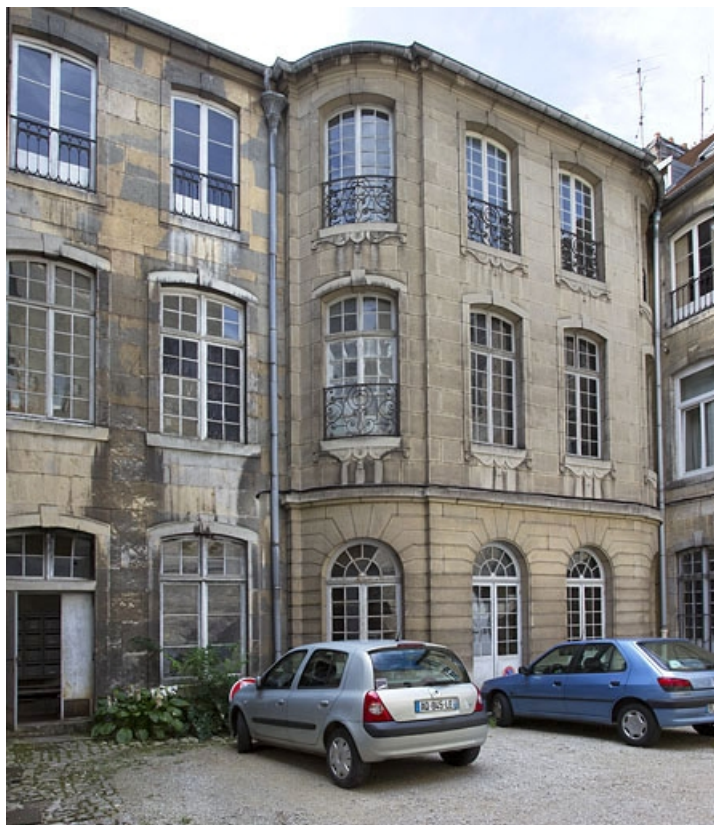
**Logis principal : détail de l'aile droite de l'escalier, de trois quarts gauche.**  
25, Besançon, 25 rue Renan, lieudit : îlot Cingle

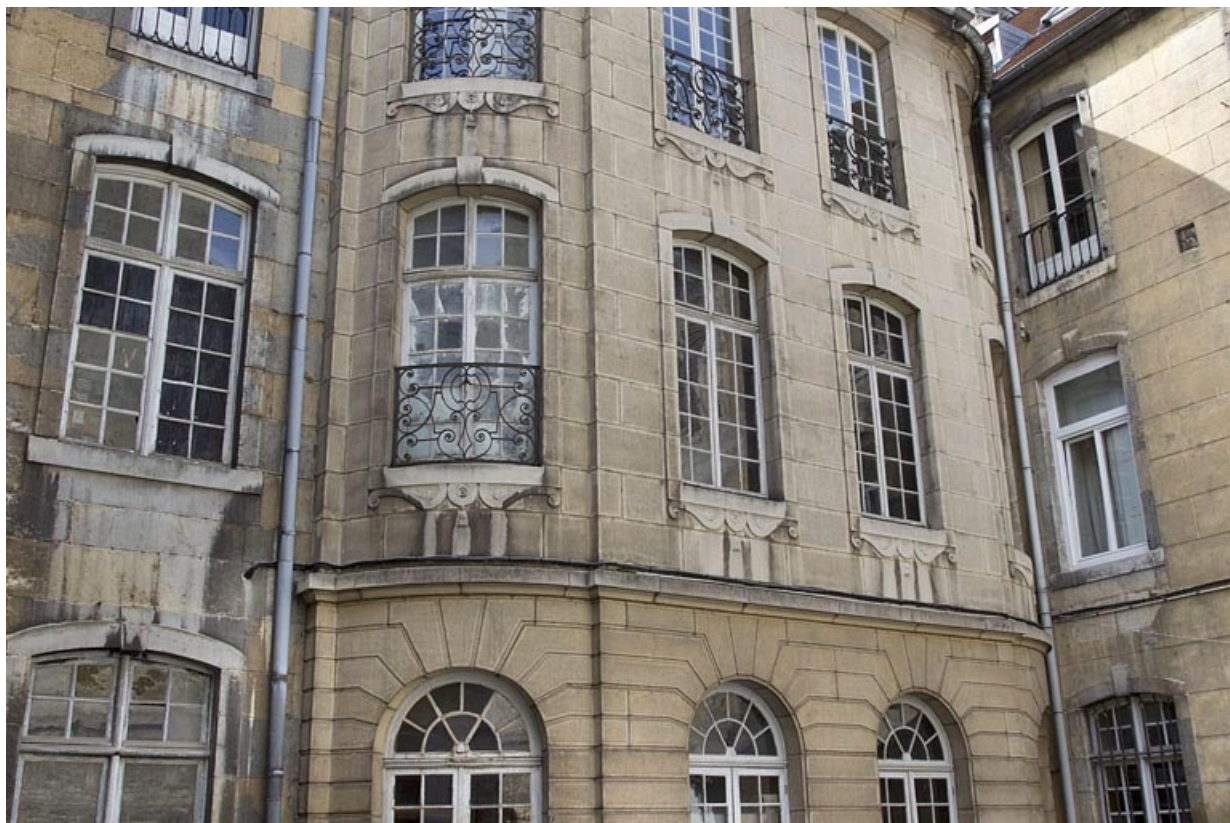
**Aile de l'escalier : détail du premier étage.**

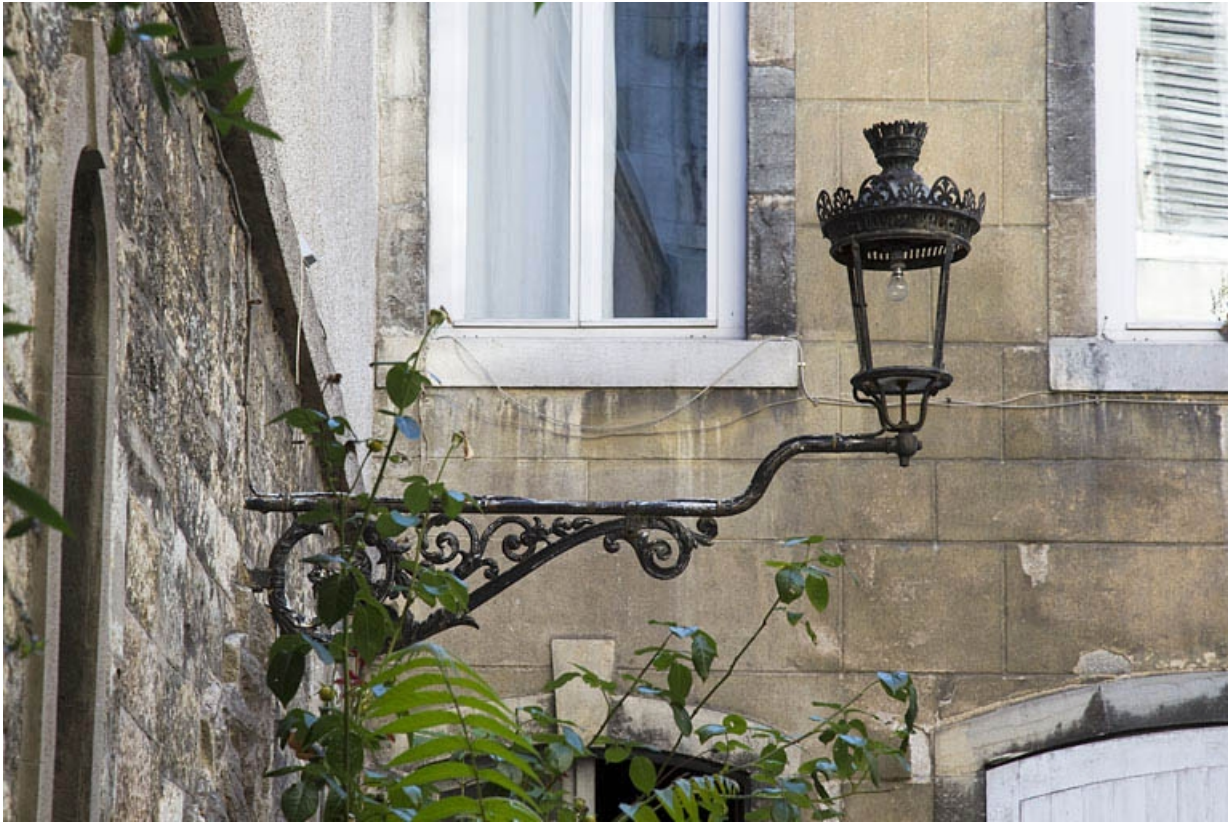
**Détail d'un bec de gaz situé dans la cour.**

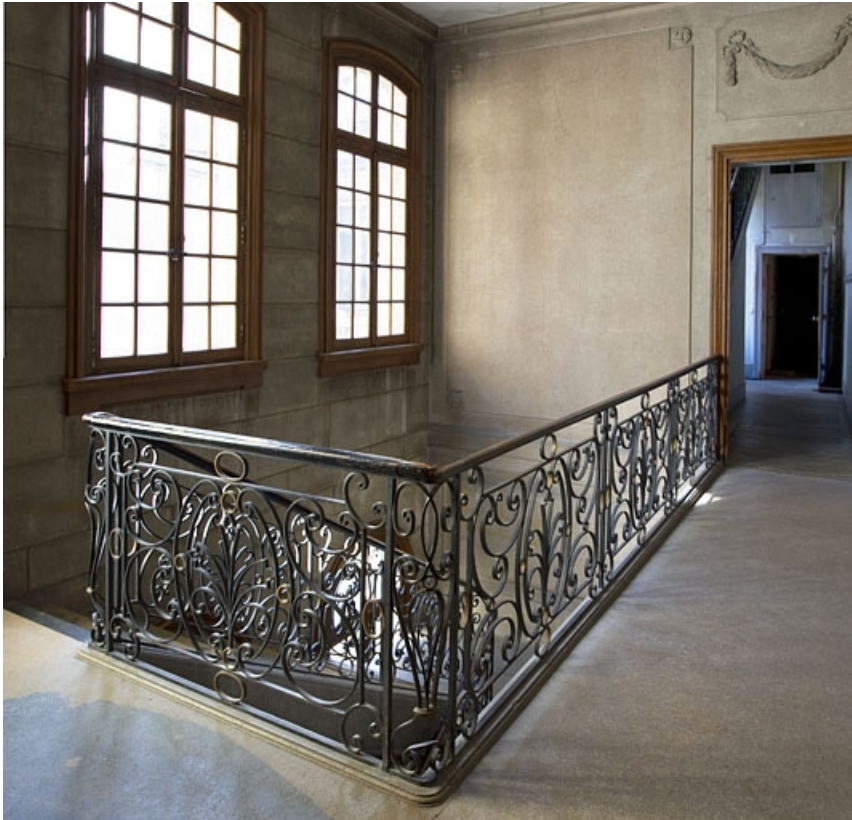
**Logis principal : détail de la rampe en ferronnerie de l'escalier.**
