## MAISON

Bourgogne-Franche-Comté, Doubs  
Besançon  
îlot Refuge - 3 rue Lecourbe

Dossier IA25000471 réalisé en 1996 revu en  
2007

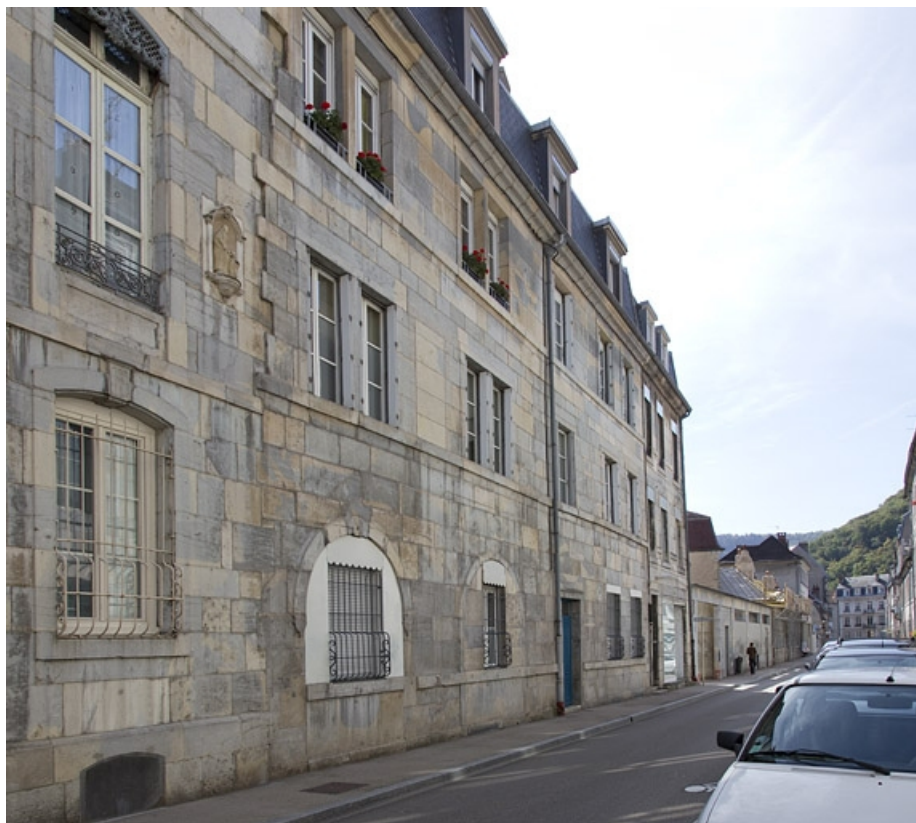
N° de l'illustration : 20112502892NUC2A

**Vue d'ensemble depuis la rue, de trois quarts gauche.**

Le logis principal comprend une cour centrale couverte par une verrière et un couloir traversant légèrement décentré. Il présente une façade sur rue en pierre de taille, à deux étages carrés et un étage de comble avec des baies décorées de crossettes au premier et sur la porte d'entrée, les fenêtres du premier et deuxième étages à gauche de l'entrée étant divisées par des meneaux. La façade sur cour, à trois étages carrés, est en moellon enduit. Il est distribué par un escalier droit en charpente puis, à partir du premier étage, par un escalier à cage ouverte en charpente à retours avec jour. Le logis secondaire, à droite de la cour, à un étage carré, est en pan de bois enduit. Il est distribué par un escalier extérieur droit en maçonnerie.

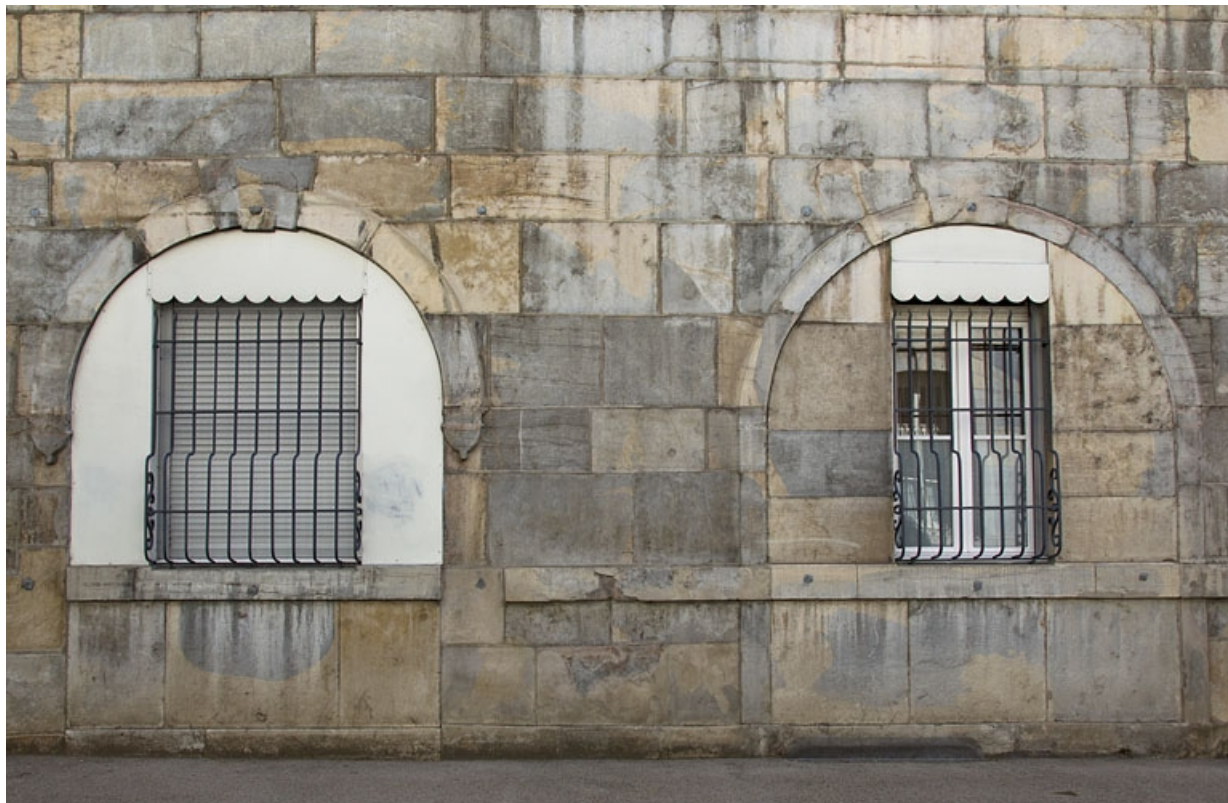
N° de l'illustration : 20112502894NUC2A

**Logis principal, façade antérieure, rez-de-chaussée : détail des arcades boutiquières murées.**

Caractéristique des maisons de la fin du 17<sup>e</sup> siècle ou du début du 18<sup>e</sup> siècle avec des baies décorées de crossettes. L'édifice a été construit dans un quartier encore très peu urbanisé. Les deux arcades boutiquières murées anciennement à gauche de l'entrée montre que, comme dans la rue Charles Nodier voisine où l'on observe le même phénomène, le commerce ne s'est jamais développé dans ce quartier, considéré à l'époque comme excentrique.

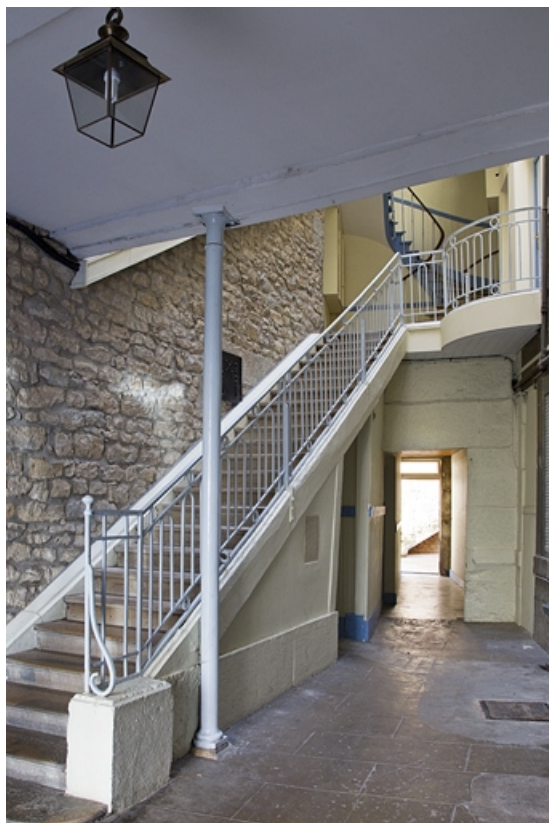
N° de l'illustration : 20112502895NUC2A

**Logis principal : vue d'ensemble de l'escalier.**

**Escaliers** : escalier de distribution extérieur, escalier droit, en charpente; escalier de distribution extérieur, escalier tournant à retours avec jour, cage ouverte en charpente

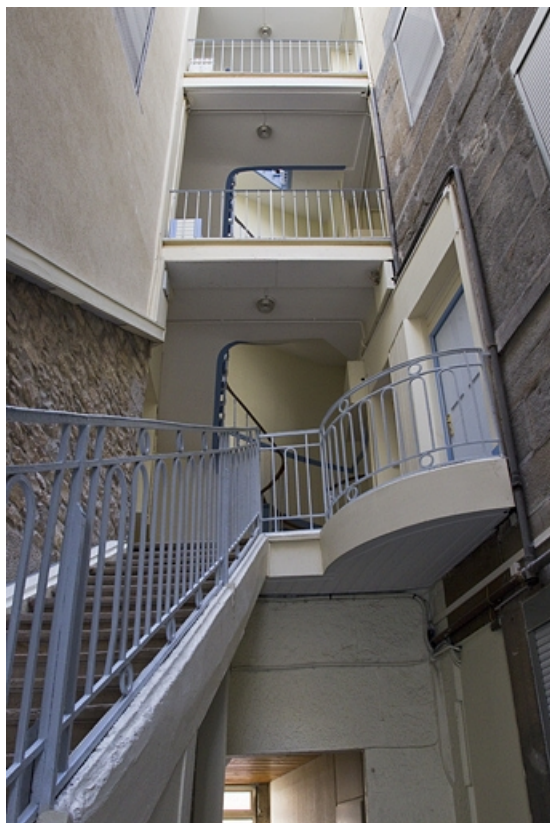
N° de l'illustration : 20112502896NUC2A

**Logis principal, escalier : détail de la partie supérieure.**

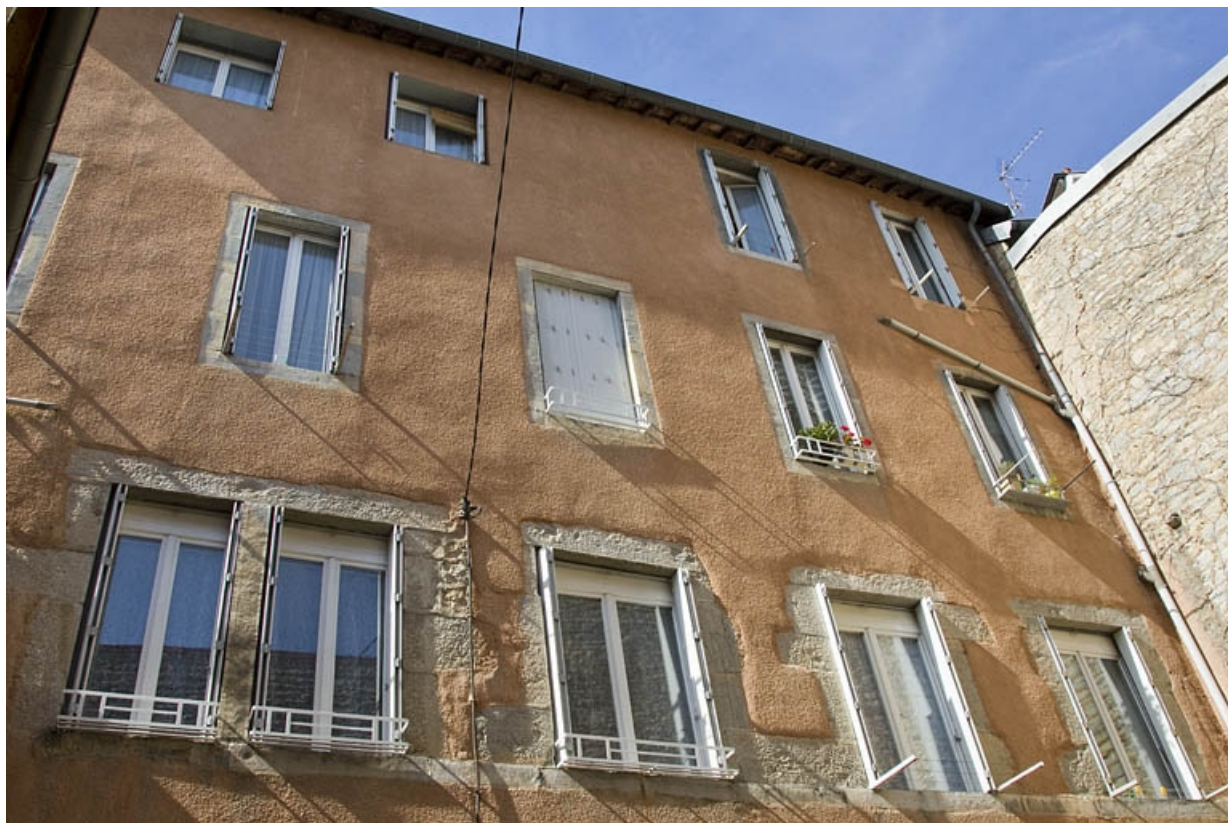
N° de l'illustration : 20112502897NUC2A

**Logis principal : vue d'ensemble de la façade postérieure.**

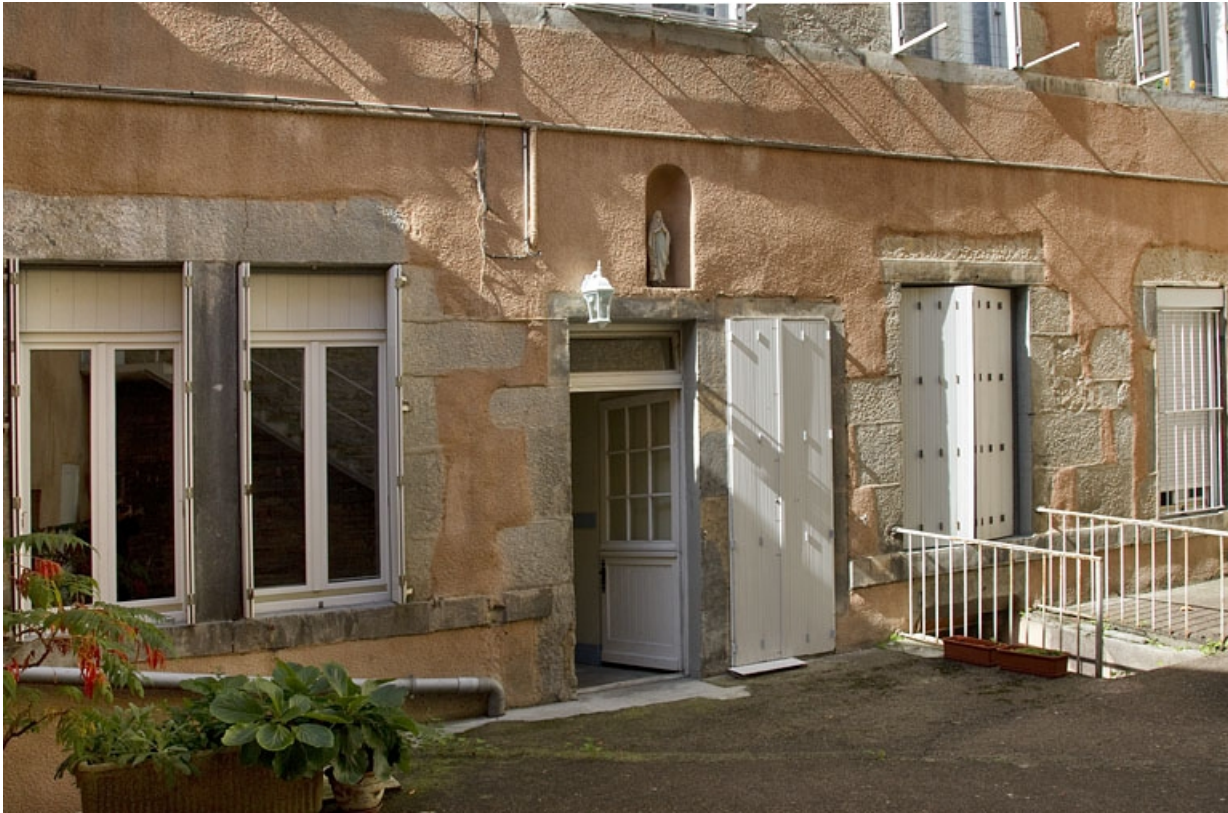
N° de l'illustration : 20112502898NUC2A

**Logis principal, façade postérieure : détail du rez-de-chaussée, de trois quarts gauche.**

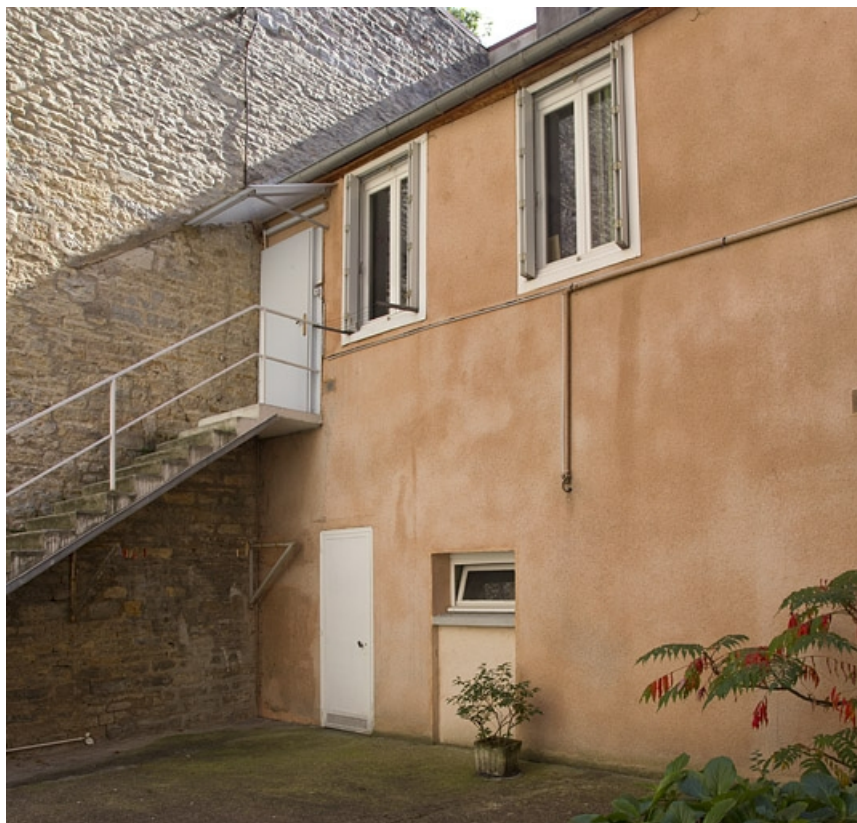
N° de l'illustration : 20112502893NUC2A

**Vue d'ensemble du logis secondaire, de trois quarts droit.**
