## MAISON D'ARCHITECTE

Bourgogne-Franche-Comté, Doubs  
Besançon  
îlot Lecourbe - 12 rue Lecourbe

Dossier IA25000473 réalisé en 1996 revu en  
2007

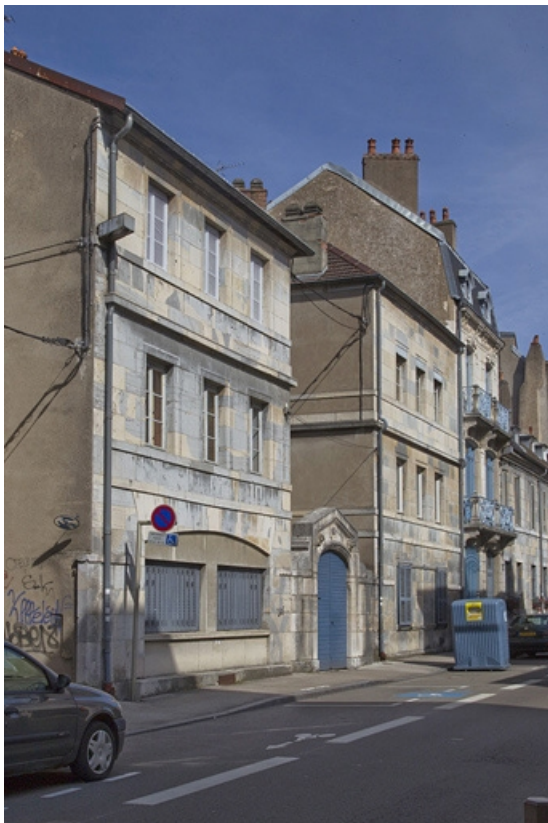
N° de l'illustration : 20112501820NUC2A

**Vue d'ensemble depuis la rue : de trois quarts gauche.**

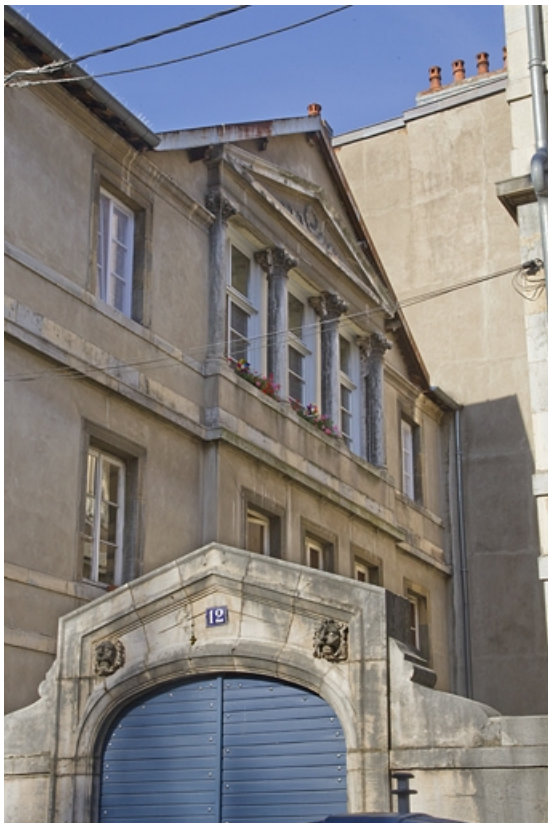
N° de l'illustration : 20112501827NUC2A

**Logis principal et portail depuis la rue : de trois quarts gauche.**

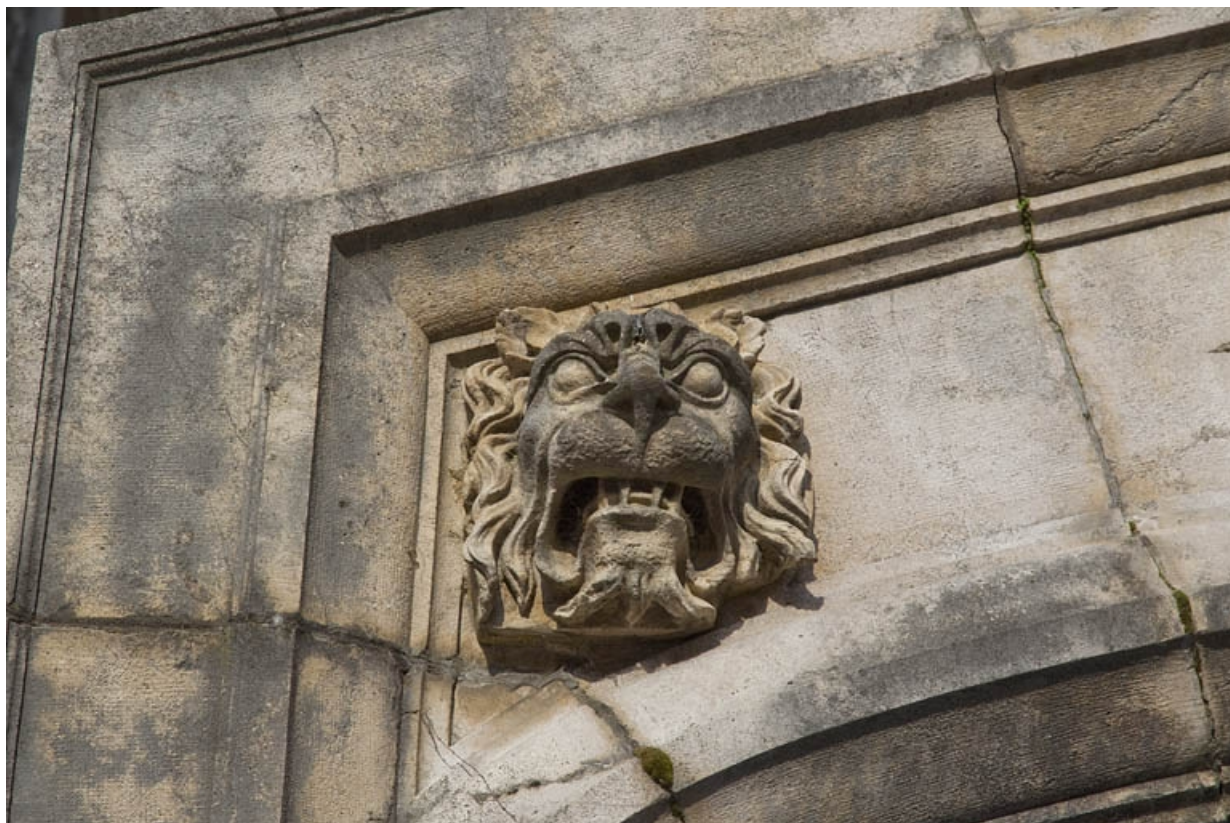
N° de l'illustration : 20112501823NUC2A

**Portail d'entrée, partie supérieure : détail du mufle de lion gauche.**

Le logis principal est couronné dans sa partie centrale par un fronton triangulaire, soutenu par des colonnes à chapiteaux corinthiens, dans lequel est située une couronne de laurier encadrée de rubans ; deux mufles de lion décorent le portail d'entrée de la cour, un autre est situé sur la façade sur cour des anciens communs.

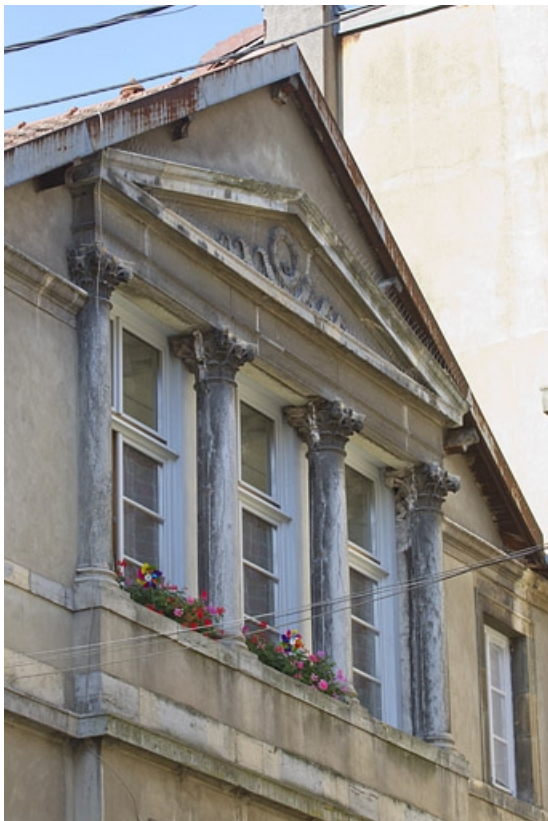
N° de l'illustration : 20112501826NUC2A

**Logis principal, deuxième étage, partie centrale : détail des colonnes supportant le fronton, de trois quarts gauche.**  
25, Besançon, 12 rue Lecourbe, lieudit : îlot Lecourbe

Bien que cette maison, construite pour et par un architecte féru d'antiquités et d'art classique au point de transformer la partie supérieure de son logis en temple grec, ait été dénaturée pour en rentabiliser l'espace, subsistent un dessin et un plan montrant l'état au moment de sa vente ainsi que le fronton et sa colonnade, permettant encore de se faire une idée de l'édifice d'origine.

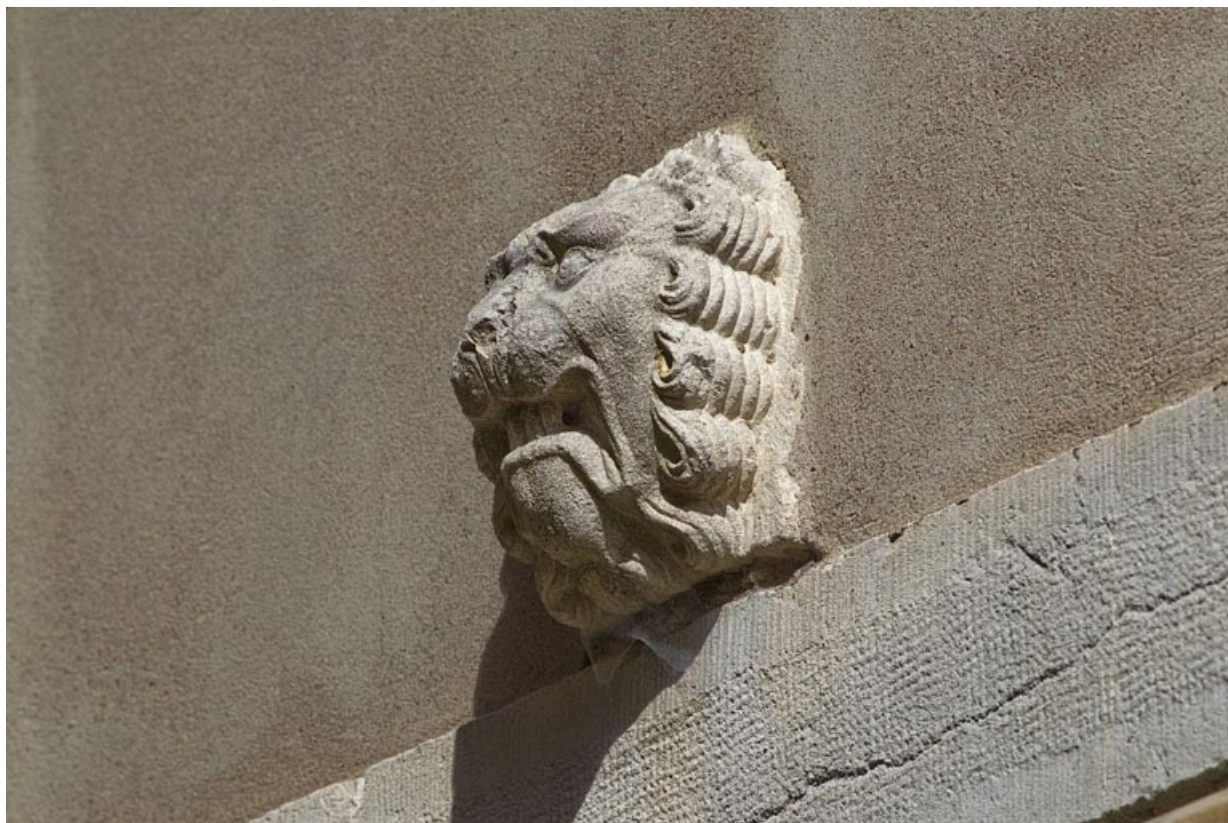
N° de l'illustration : 20112501829NUC2A

**Logis secondaire (anciens communs) : détail du mufle de lion décorant la façade.**
