## IMMEUBLE

Bourgogne-Franche-Comté, Doubs  
Besançon  
îlot Lecourbe - 25 rue Charles Nodier, 10 rue  
Lecourbe

Dossier IA25000477 réalisé en 1996 revu en 2007

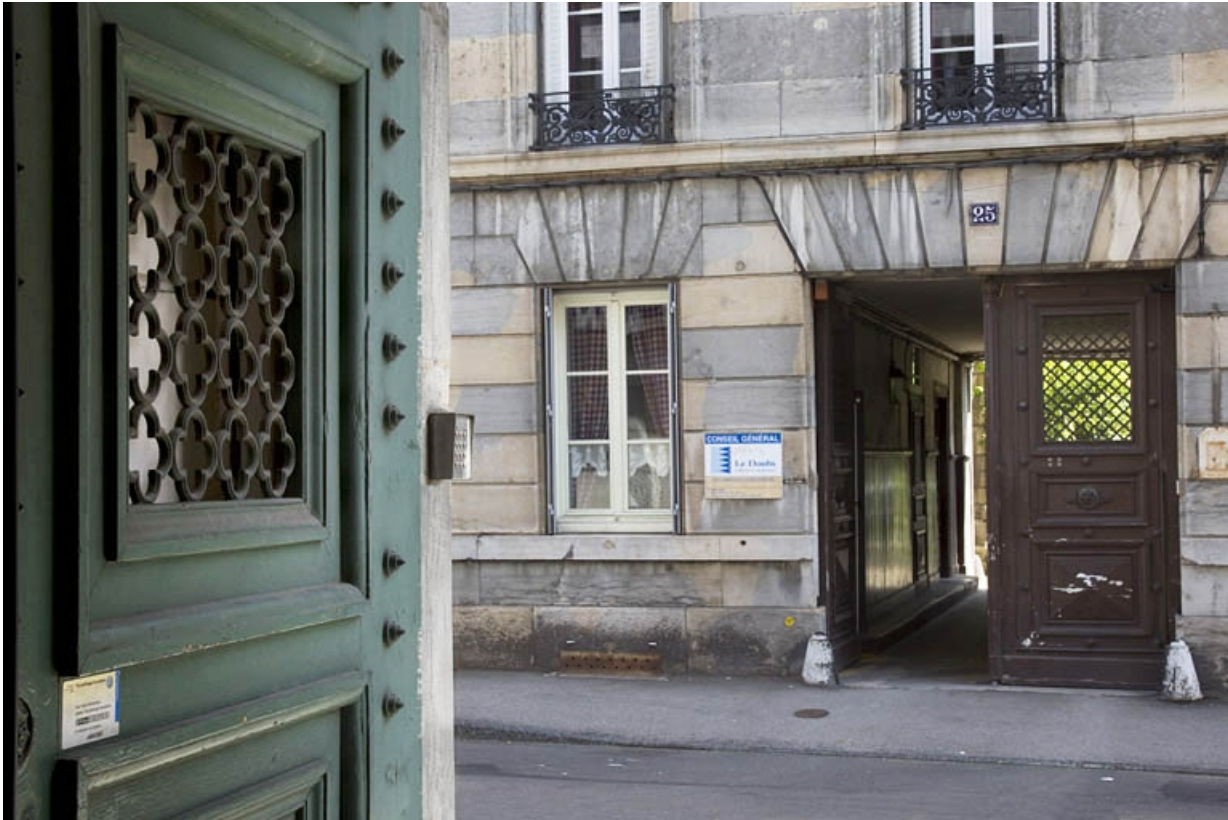
N° de l'illustration : 20112501788NUC2A

**Logis principal : détail du portail d'entrée.**

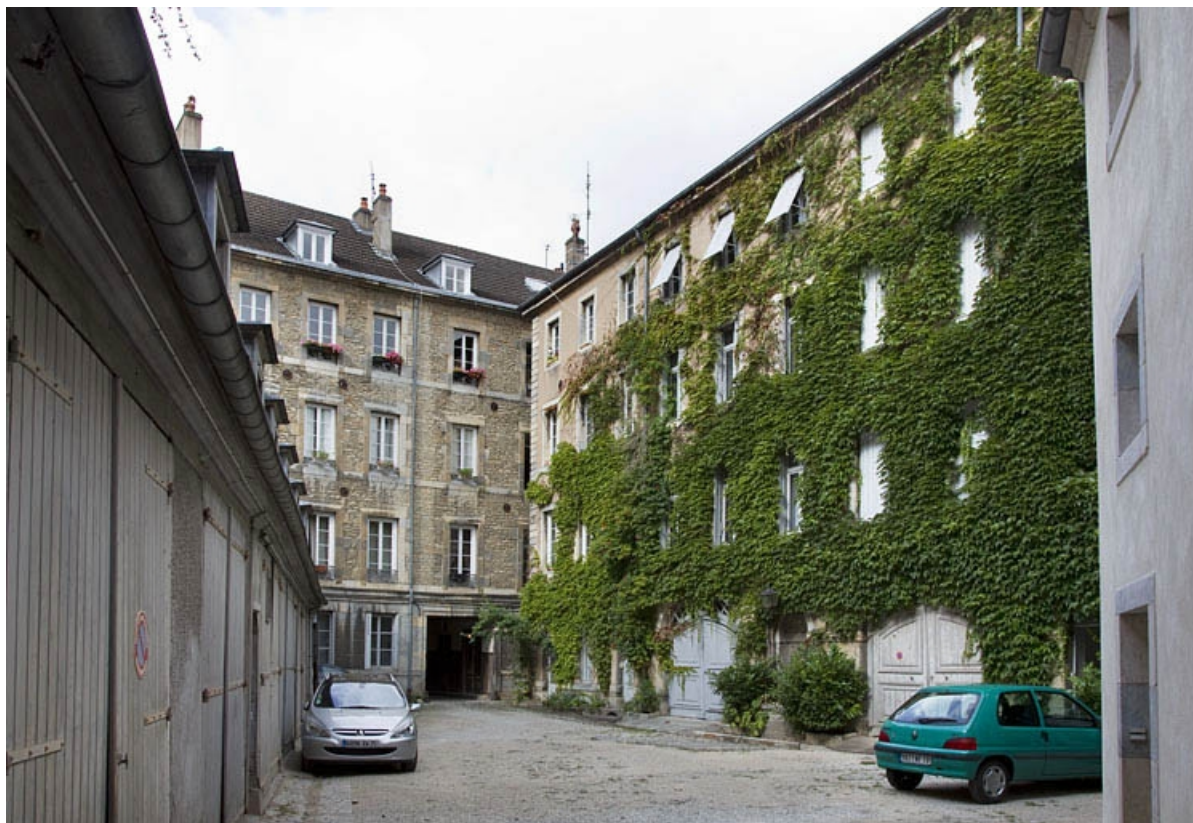
N° de l'illustration : 20112501783NUC2A

**Vue d'ensemble de la façade postérieure du logis principal et du premier logis secondaire, depuis le fond de la cour.**  
25, Besançon, 25 rue Charles Nodier, lieudit : îlot Lecourbe

L'édifice est construit sur une parcelle irrégulière traversante. L'immeuble sur la rue Nodier, avec un sous-sol, trois étages carrés et une allée cochère en position centrale, est en pierre de taille sur rue avec un rez-de-chaussée à bossages et en moellon sur cour, sauf le rez-de-chaussée en pierre de taille. Le logis secondaire, à gauche de la cour, à trois étages carrés, avec deux remises en rez-de-chaussée et une fontaine en pierre appuyée contre la façade antérieure, est en moellon enduit. L'écurie, à droite de la cour, qui comprend sept larges portes, est en pan de bois enduit. Le bâtiment en moellon enduit et deux étages au fond de la cour servait de bûcher. Le logis secondaire sur la rue Lecourbe, avec un passage cocher en position latérale, à deux étages carrés et un de comble, est en pierre de taille sur rue et moellon sur cour.

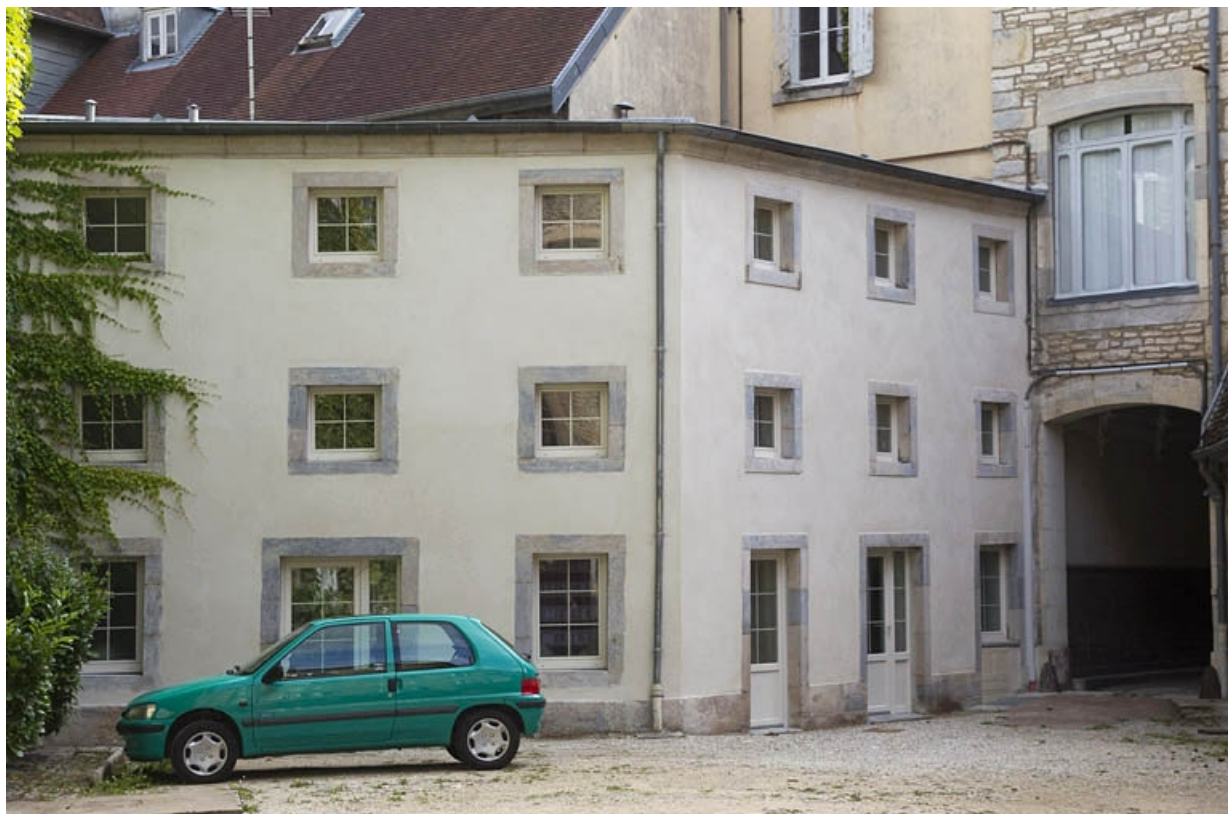
N° de l'illustration : 20112501781NUC2A

**Bâtiment des bûchers : de trois quarts droit.**

L'immeuble situé rue Charles Nodier et le logis secondaire à gauche de la cour ont été construits dans la première moitié du 19e siècle, après le cadastre de 1833. La grande écurie à droite de la cour et le local en fond de cour qui contenait des bûchers ont été bâtis au début du 19e siècle, avant le cadastre de 1833. L'écurie, d'après un témoignage oral, serait celle qu'utilisait l'armée dont le quartier général était situé, depuis 1818, dans l'hôtel de Clévans voisin (voir dossier). Le logis secondaire de la rue Lecourbe qui existait déjà en 1833 a été reconstruit, d'après le style de sa façade principale, à la fin du 19e siècle.

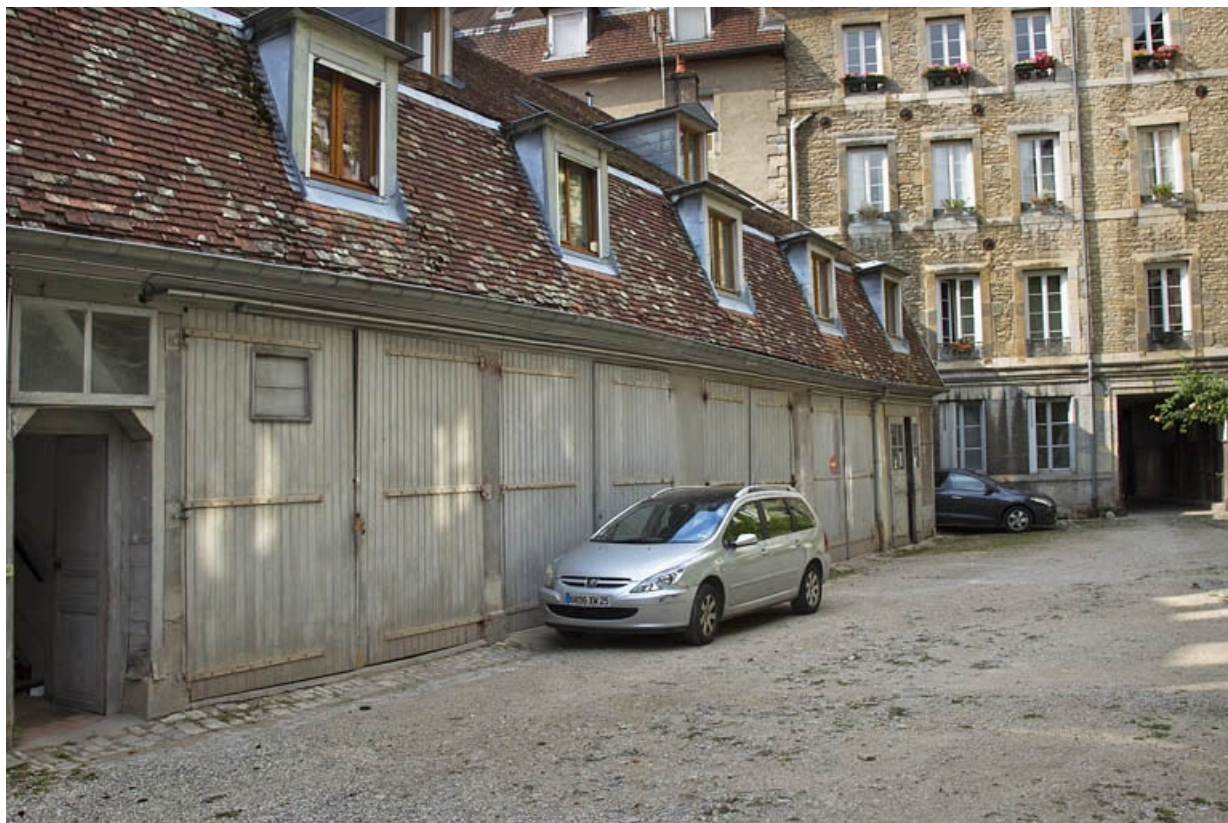
N° de l'illustration : 20112501785NUC2A

**Bâtiment des écuries : vue d'ensemble, de trois quarts gauche.**

L'élément le plus remarquable est constitué par la vaste écurie en pan de bois enduit qui était utilisée par les militaires du quartier général voisin.

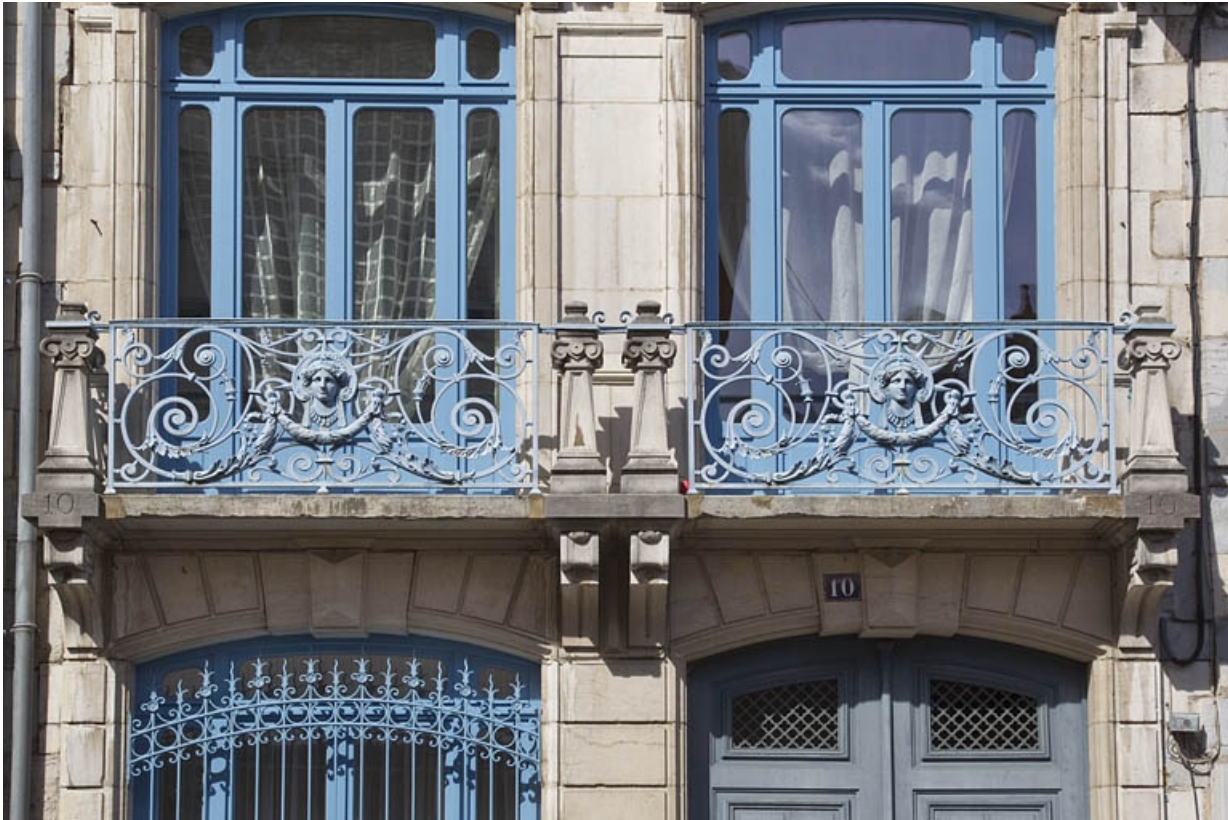
N° de l'illustration : 20112501790NUC2A

**Deuxième logis secondaire, balcons du premier étage : détail des deux garde-corps.**

Sur les balcons en fonte du premier étage une tête de femme est encadrée de guirlandes et d'arabesques ; sur ceux du deuxième étage, un candélabre est encadré d'arabesque ; les linteaux des fenêtres sont sculptés de part et d'autre d'une clé

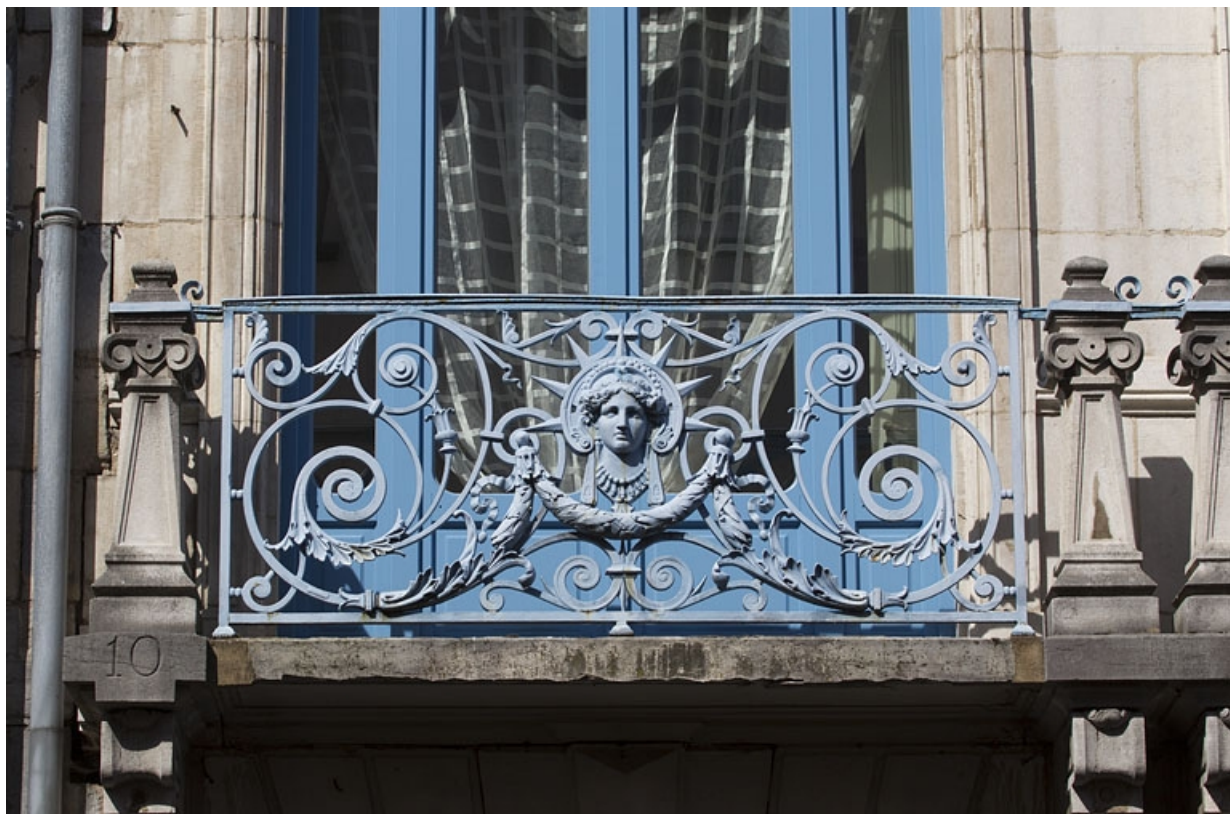
N° de l'illustration : 20112501789NUC2A

**Deuxième logis secondaire, balcons du premier étage : détail d'un garde-corps.**

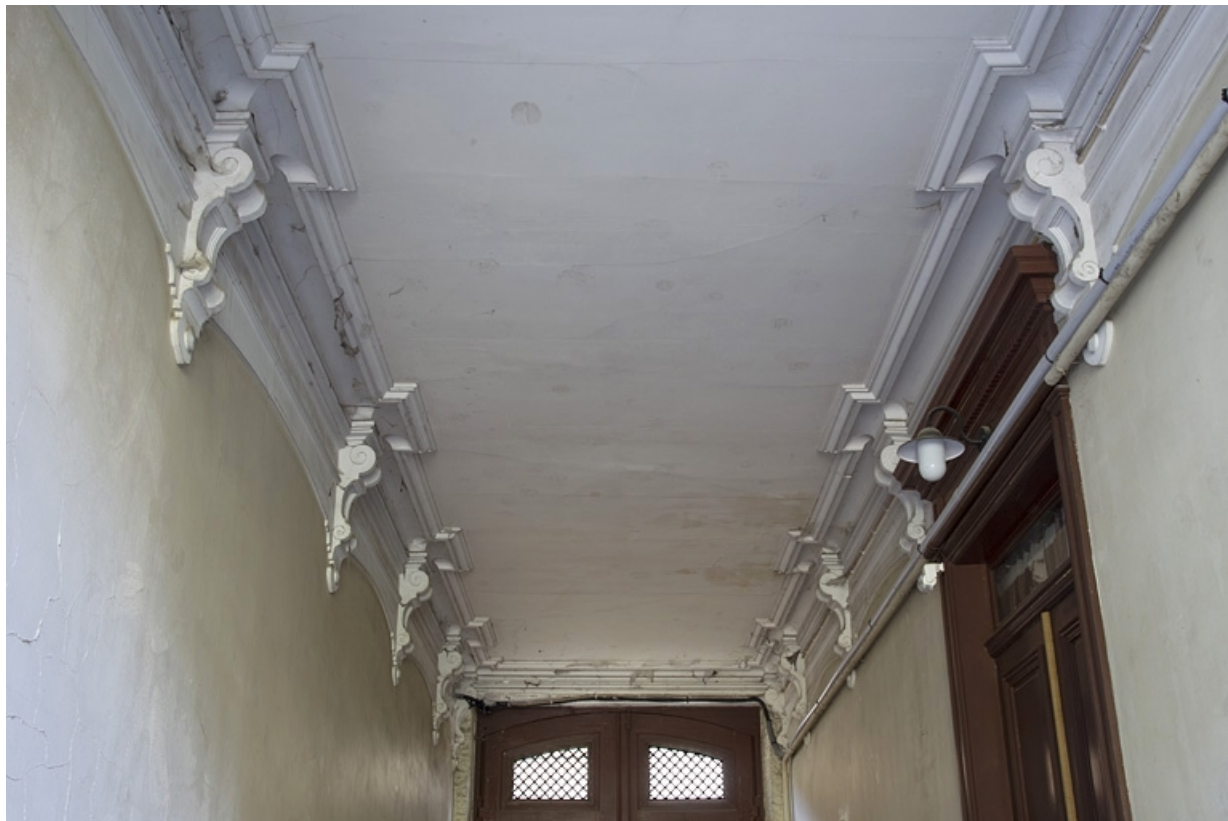
N° de l'illustration : 20112501786NUC2A

**Deuxième logis secondaire : détail du plafond du passage cocher.**
