## HÔTEL MICHOTÉY

Bourgogne-Franche-Comté, Doubs  
Besançon  
îlot Mairie - 14 rue Mégevand

Dossier IA25000496 réalisé en 1996 revu en  
2008

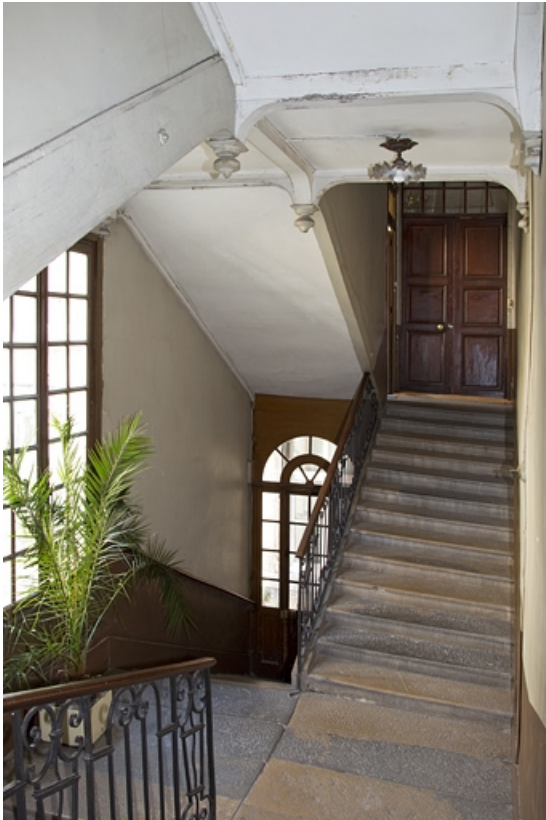
N° de l'illustration : 20112500873NUC2A

**Vue d'ensemble de l'intérieur de l'escalier.**

**Escaliers :** escalier de distribution extérieur, escalier de type complexe, cage ouverte en maçonnerie en charpente; escalier de distribution extérieur, escalier tournant à retours avec jour, cage ouverte en charpente

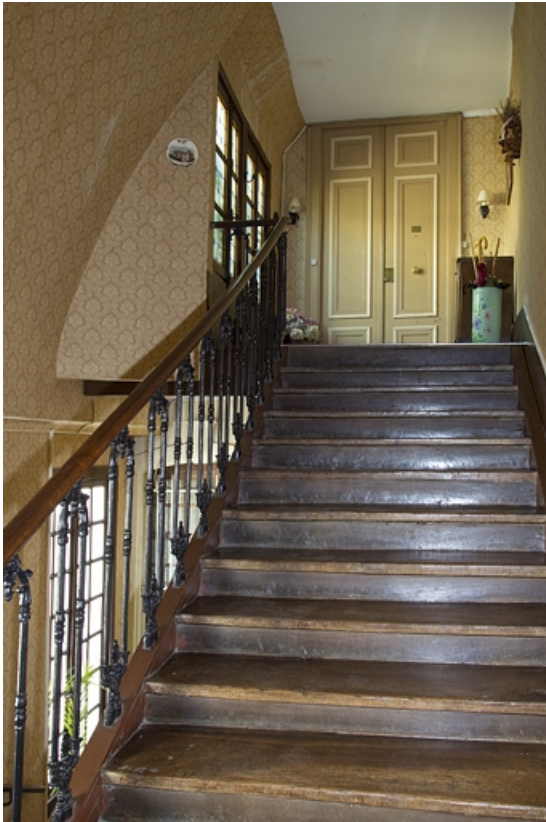
N° de l'illustration : 20112500874NUC2A

**Intérieur de l'escalier : détail d'une volée.**

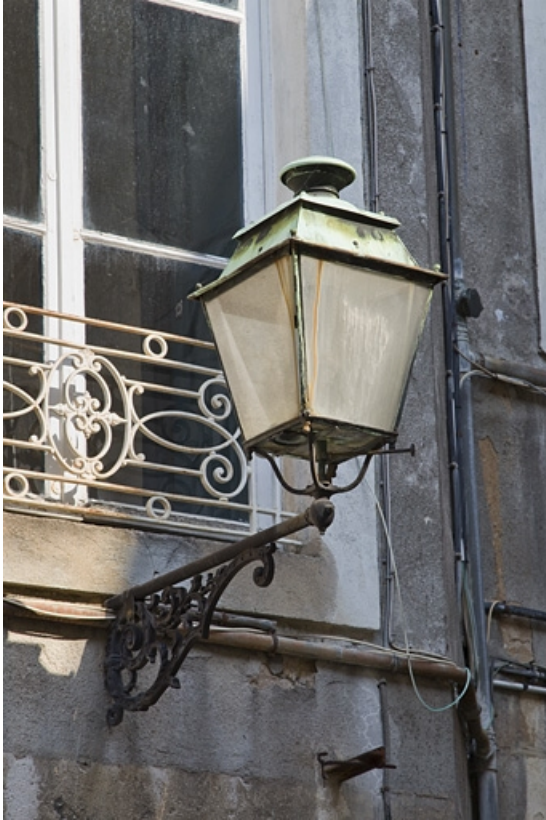
N° de l'illustration : 20112500878NUC2A

**Détail d'un bec de gaz situé dans la cour.**
