## MAISON

Bourgogne-Franche-Comté, Doubs  
Besançon  
îlot Proudhon - 3 rue Bersot

Dossier IA25000596 réalisé en 1996 revu en  
2009

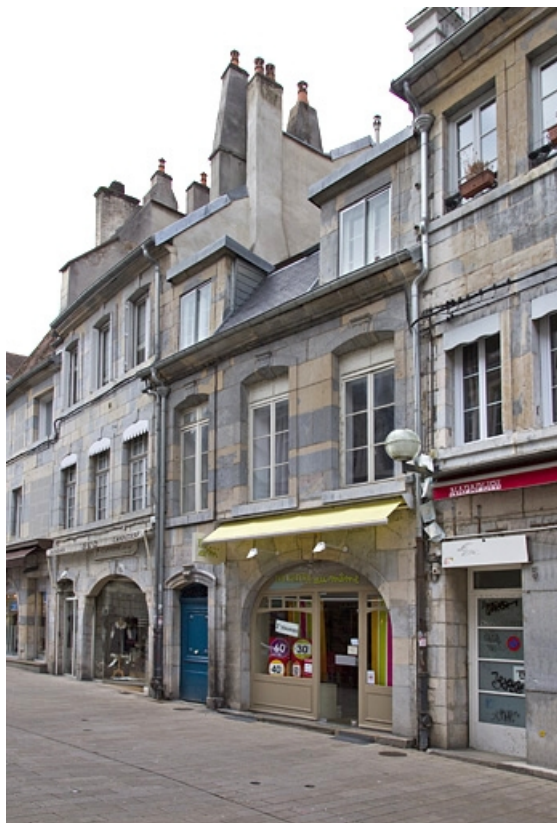
**Façade sur rue, de trois quarts droit.**

La façade antérieure du logis principal porte la date 1715 sur la clé de l'arcade boutiquière. Celle sur la cour avec ses deux grandes baies superposées à encadrement chanfreiné est de datation incertaine. Le logis secondaire a été vraisemblablement construit en même temps que la façade sur rue. L'aile droite, présente sur le cadastre de 1833, date peut-être aussi du 18<sup>e</sup> siècle. La demeure est la maison natale d'Auguste Castan (1833-1893), bibliothécaire, archéologue et historien, qui milita en faveur de la localisation d'Alésia en Franche-Comté.

L'une des premières maisons du 18e siècle à adopter un nouveau style de baie couverte d'un arc segmentaire avec une clé saillante décorée.

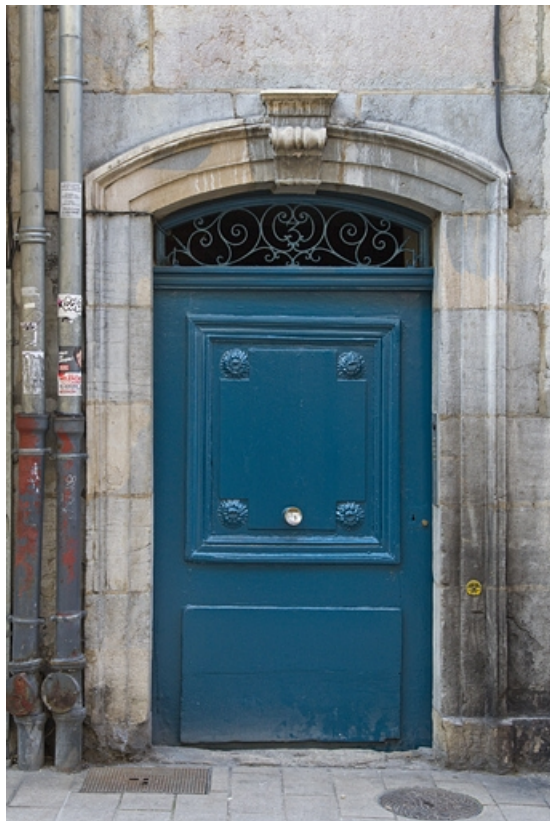
**Façade sur rue : détail de la porte du couloir.**

Les clés des fenêtres sont ornées d'une feuille, celle du portail d'une volute ; les vantaux de la porte d'entrée sont décorés de rosaces dans les angles rentrants des panneaux.

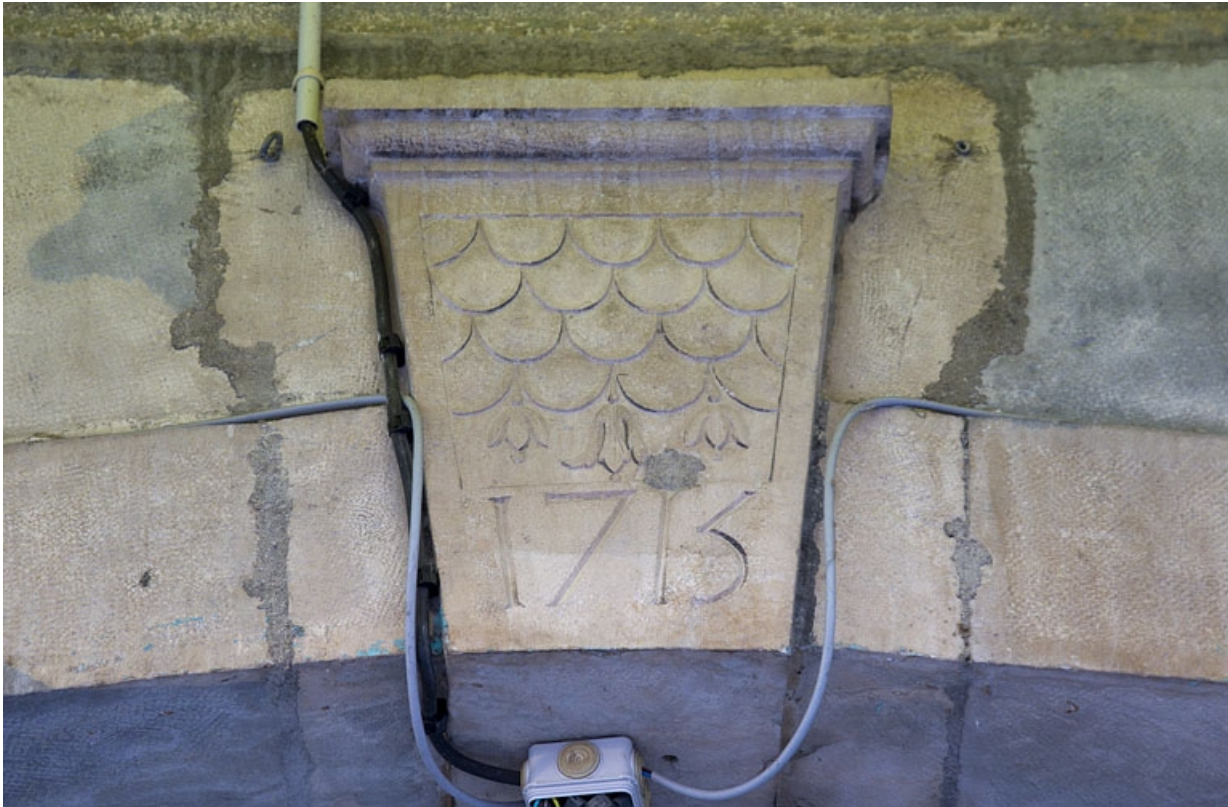
**Façade sur rue : détail de la clé de l'arcade boutiquière.**

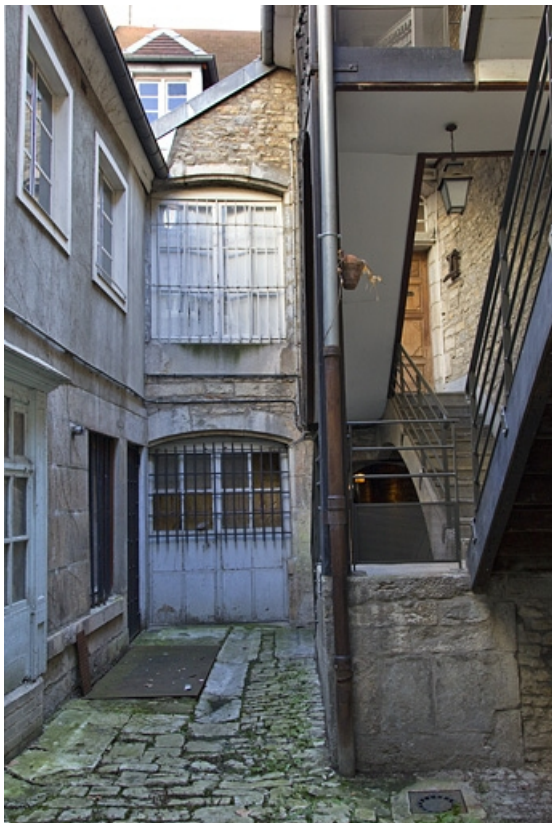
**Vue d'ensemble de la façade postérieure du logis principal et de l'aile, depuis le fond de la cour.**

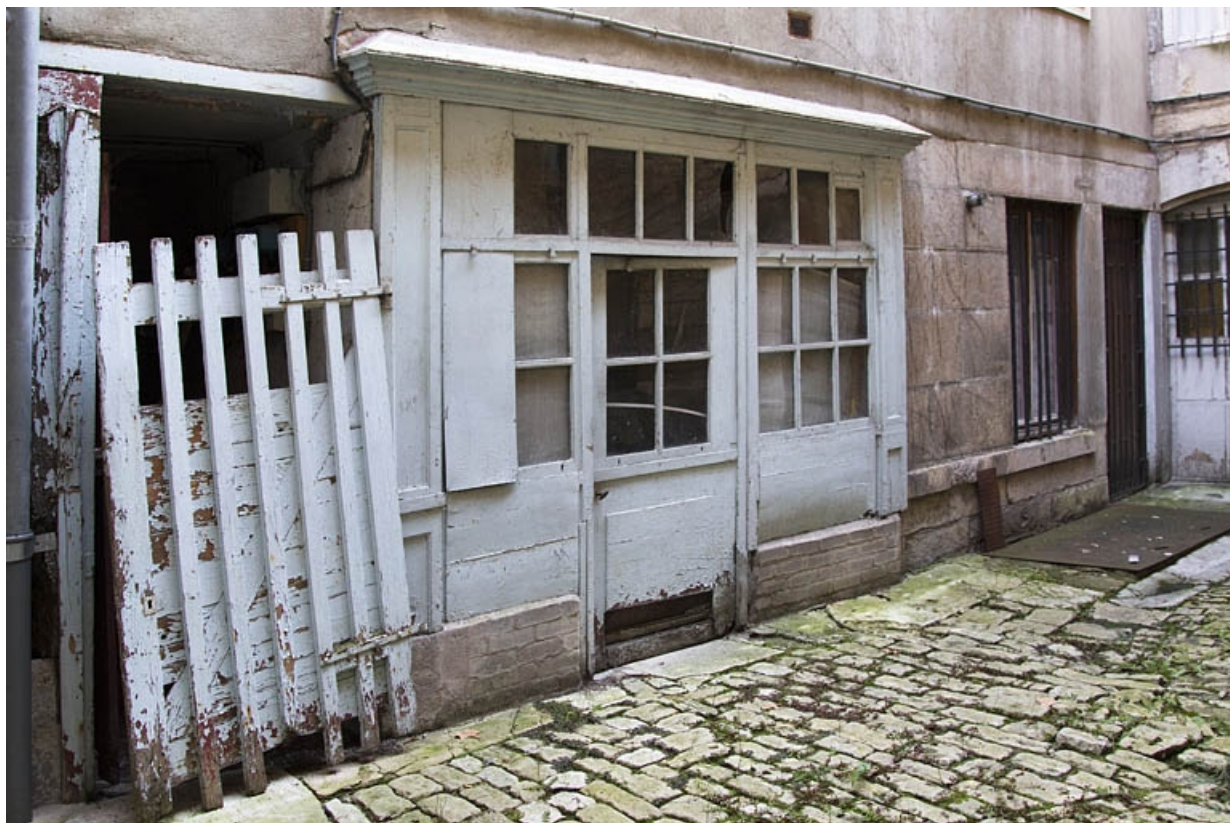
**Aile droite sur cour : détail de la devanture en bois d'une ancienne boutique.**
