## MAISON

Bourgogne-Franche-Comté, Doubs  
Besançon  
îlot Proudhon - 33 rue Bersot

Dossier IA25000599 réalisé en 1996 revu en  
2009

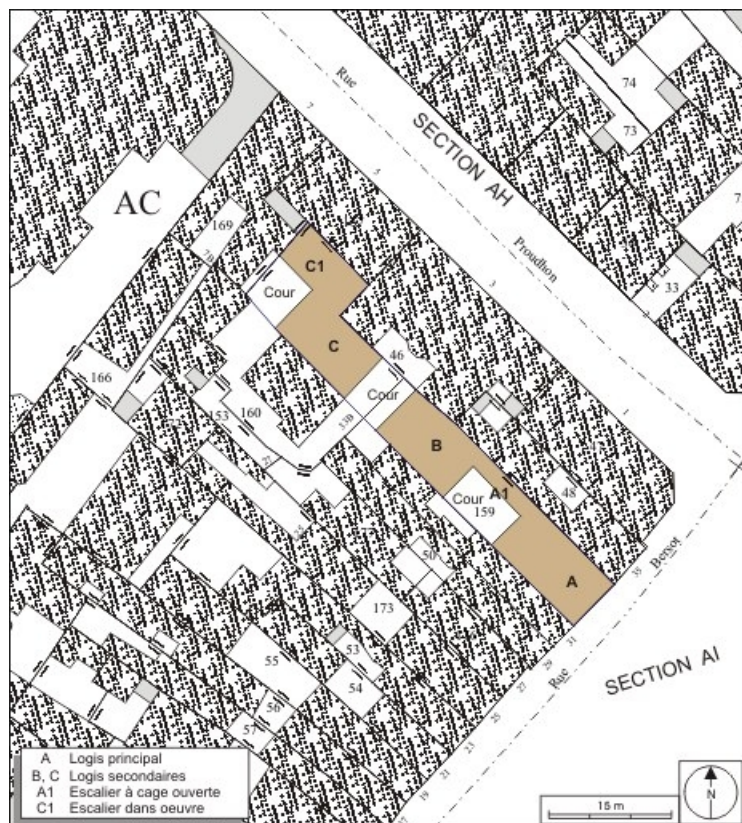
N° de l'illustration : 20102500037NUDA

**Plan masse et de situation. Extrait du plan cadastral, 1974, section AC.**  
25, Besançon, 33 rue Bersot, lieudit : îlot Proudhon

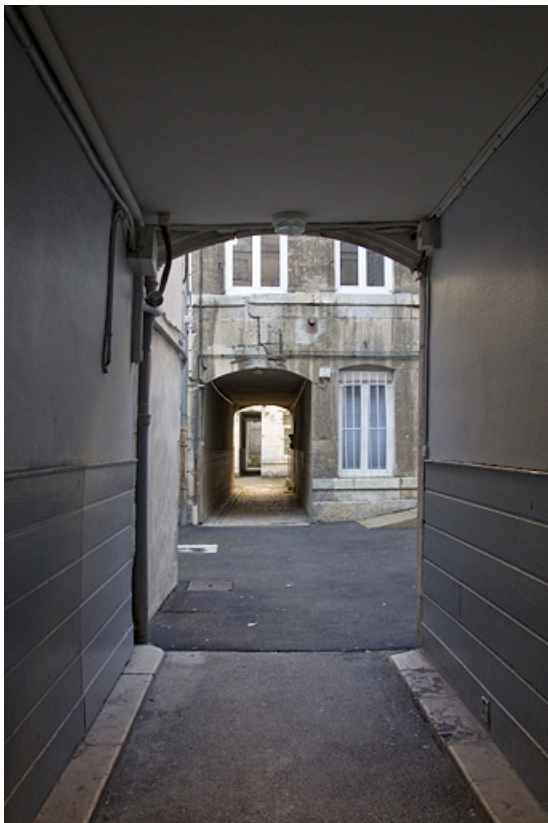
N° de l'illustration : 20122500364NUC2A

**Vue des passages cochers en enfilade.**

Le logis principal à trois étages carrés et le premier logis secondaire, à un étage carré et un de comble, sont distribués par un escalier à cage ouverte en charpente. Un passage cochier latéral les traverse. Le deuxième logis secondaire au fond de la deuxième cour est en revanche distribué par un couloir latéral et un escalier dans-oeuvre à jour central. L'ensemble des caves sont voûtées d'arêtes. Il subsiste l'escalier extérieur de la cave du troisième logis.

On ne comprend plus guère actuellement l'utilité du grand passage cochier traversant les deux premiers logis, mais la présence d'une entrée secondaire potentielle de l'édifice a probablement été bouleversée par la création à proximité de la rue Proudhon entre 1871 et 1873.

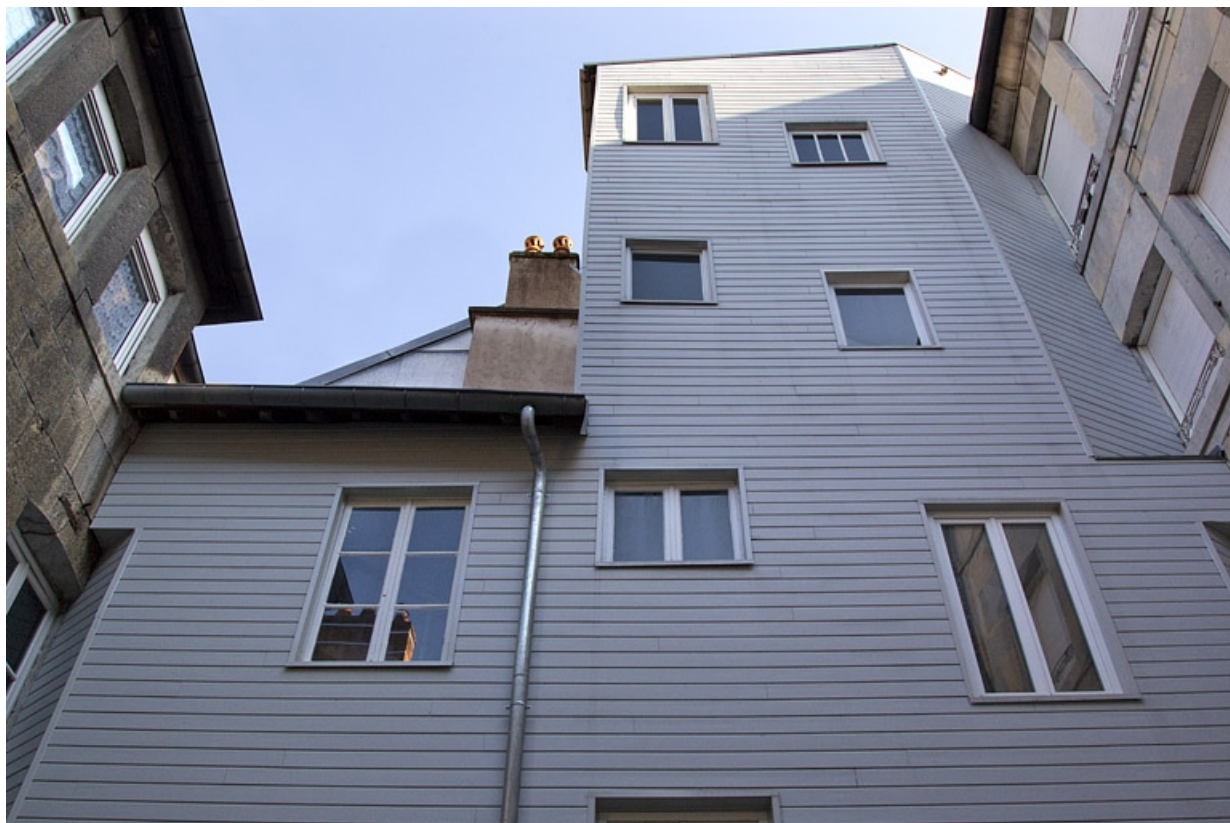
N° de l'illustration : 20122500366NUC2A

**Détail de la paroi extérieure de la cage d'escalier.**

Le logis principal a été construit dans la 1ère moitié du 18e siècle et surélevé d'un étage sur rue et de deux sur cour probablement aussi au 18e siècle en respectant le style des baies d'origine. Le premier logis secondaire date aussi de la 1ère moitié du 18e siècle. Le second logis de datation incertaine (18e siècle ?) a été surélevé d'un étage au 19e siècle et agrandi d'une aile en retour d'équerre dans la troisième cour. La cage de l'escalier a été fermée par une cloison en bois dans la 2e moitié du 20e siècle.

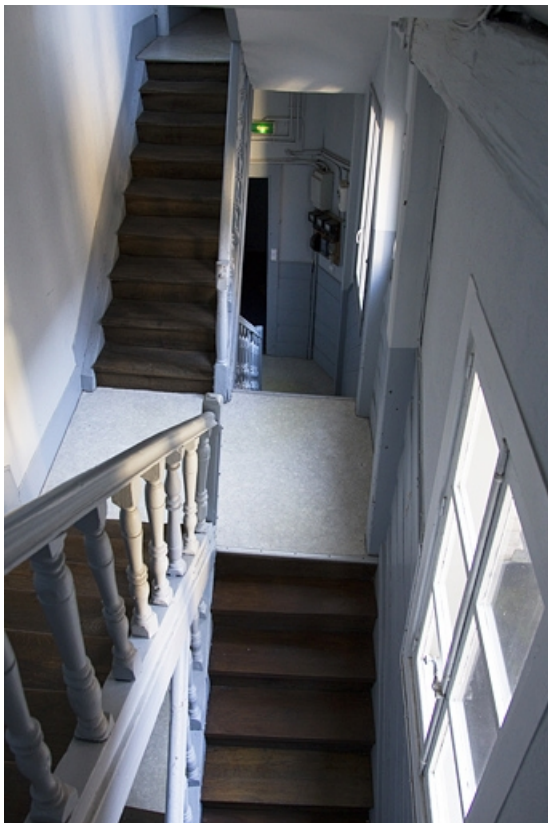
N° de l'illustration : 20122500367NUC2A

**Détail de l'intérieur de l'escalier à cage ouverte.**

**Escaliers** : escalier de distribution extérieur, escalier symétrique, cage ouverte en charpente; escalier dans-oeuvre, escalier tournant à retours avec jour, en charpente

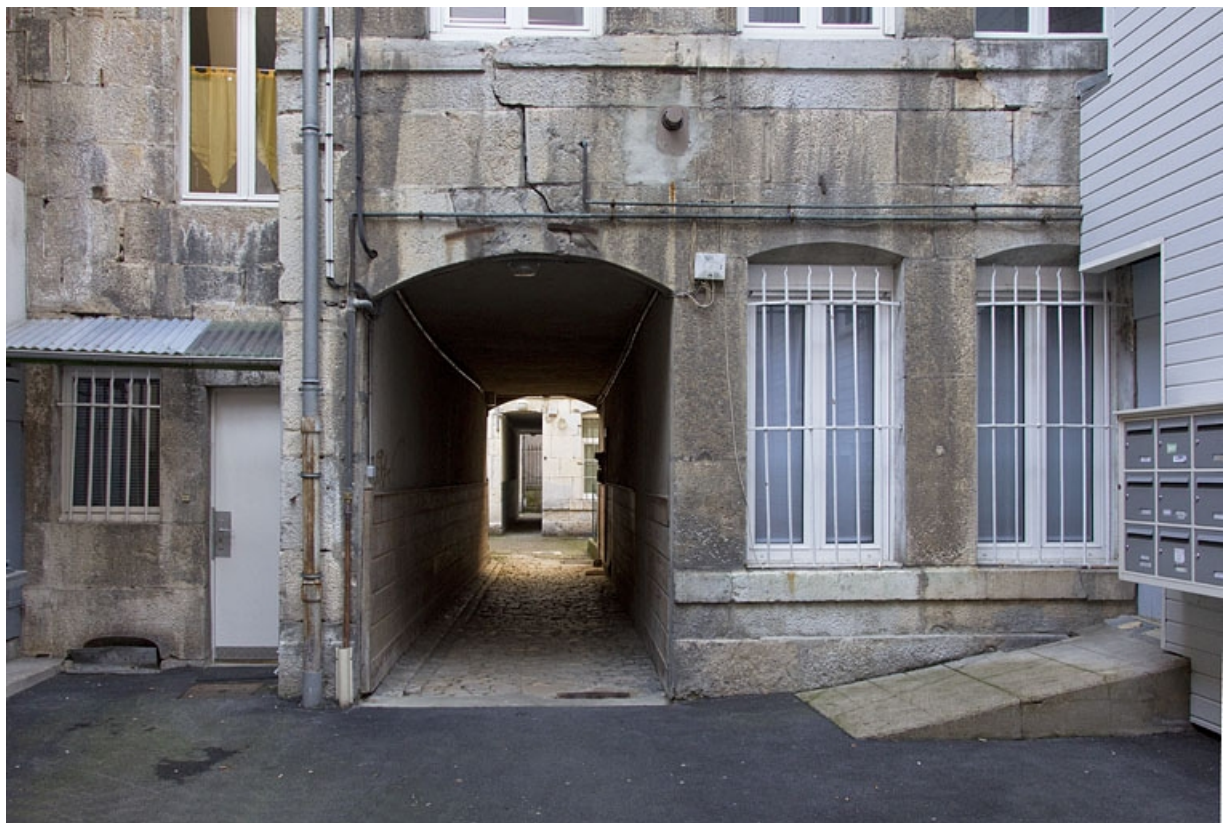
N° de l'illustration : 20122500370NUC2A

**Premier logis secondaire : détail du passage cocher.**
