## HÔTEL BUSON D'AUXON

Bourgogne-Franche-Comté, Doubs  
Besançon  
îlot Carmélites - 3bis, 5 rue des Granges

Dossier IA25000615 réalisé en 1996 revu en  
2009

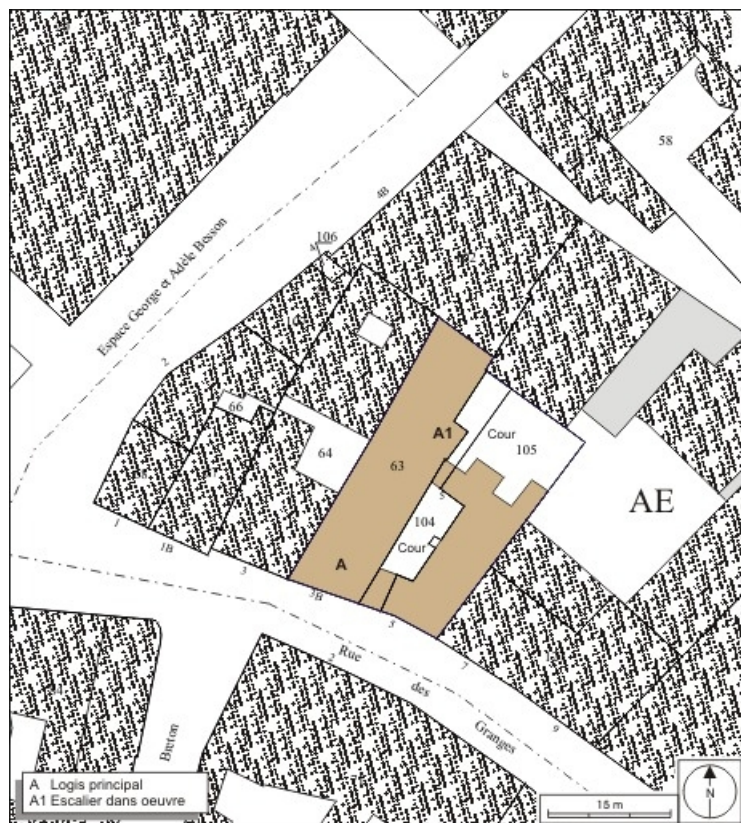
**Plan masse et de situation. Extrait du plan cadastral, 1974, section AE.**  
25, Besançon, 3bis, 5 rue des Granges, lieudit : îlot Carmélites

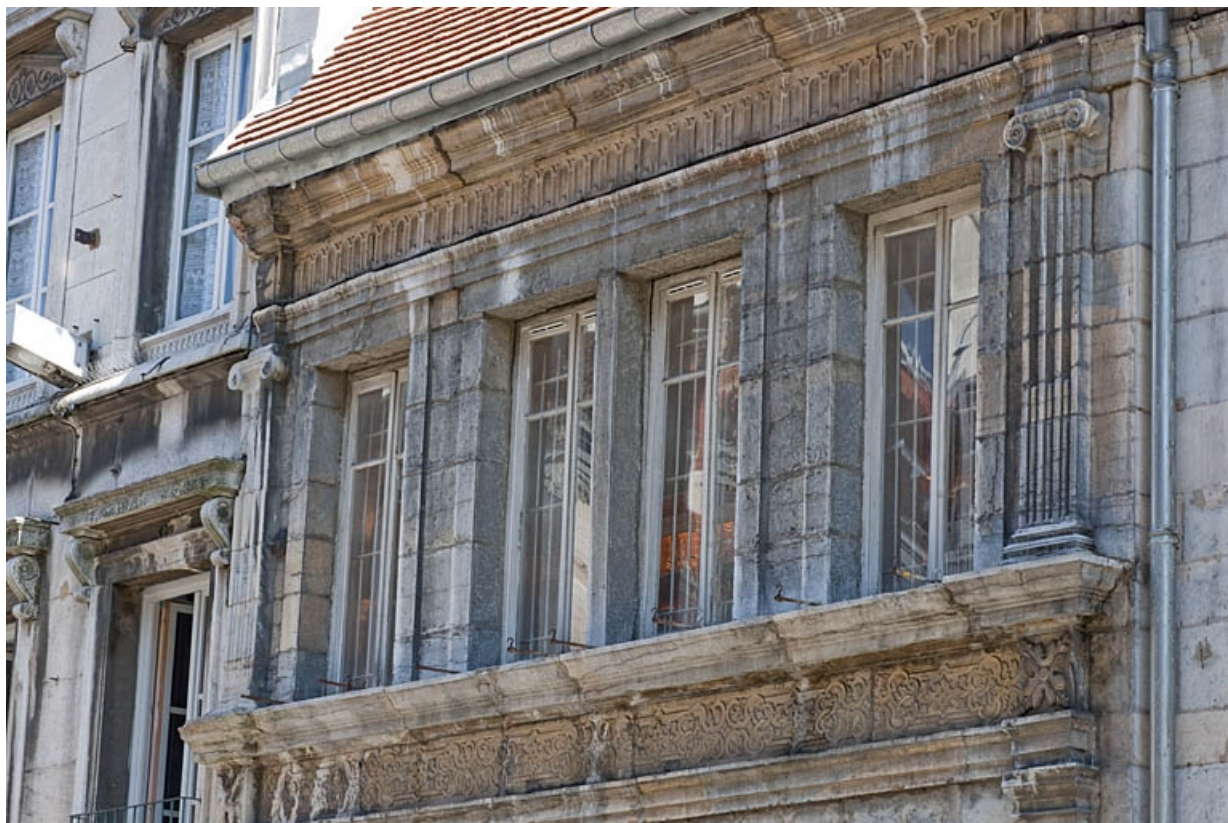
**Façade sur rue : premier étage, partie gauche.**

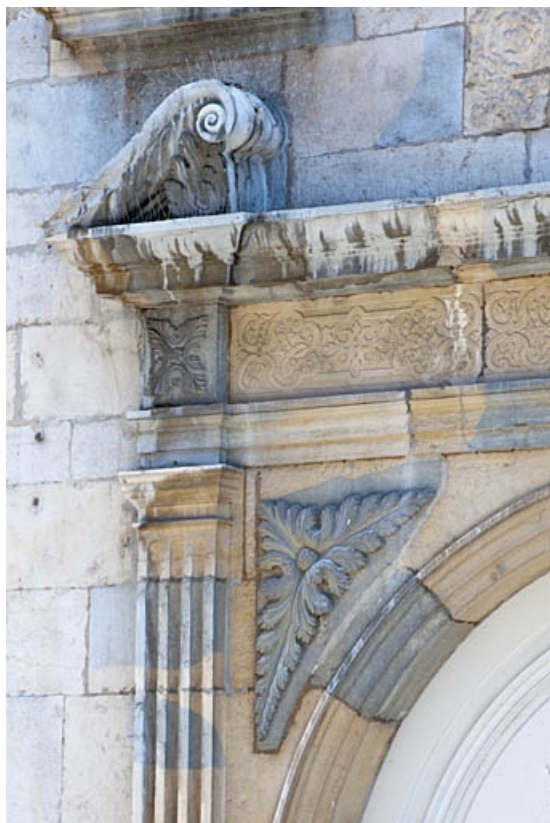
**Façade sur rue : détail de l'angle supérieur gauche de l'entrée cochère.**

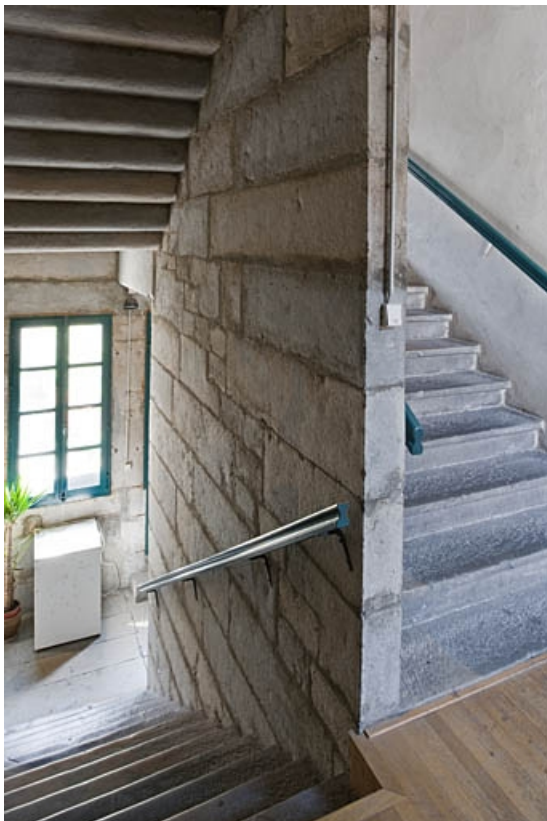
**Intérieur : escalier principal en pierre.**

**Escaliers** : escalier dans-oeuvre, escalier tournant à retours sans jour, en maçonnerie
