## IMMEUBLE ET ATELIERS D'HORLOGERIE

Bourgogne-Franche-Comté, Doubs  
Besançon  
îlot Courbet - 11 rue Gustave Courbet

Dossier IA25000623 réalisé en 1996 revu en 2009

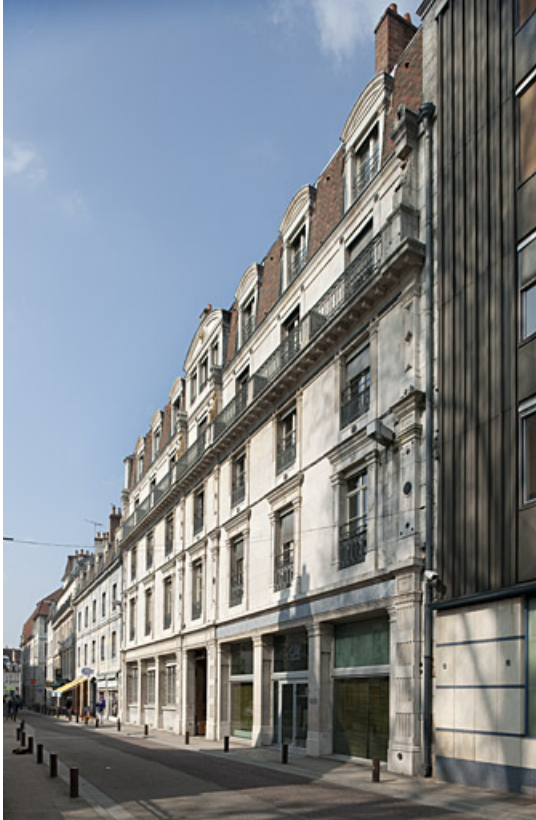
N° de l'illustration : 20112500092NUC4A

**Vue d'ensemble depuis la rue de trois quarts droit.**

L'immeuble, distribué par un passage cocher en position centrale et par deux escaliers situés de part et d'autre, est à trois étages et un de comble sur rue et à quatre étages sur cour. Sa façade principale est en pierre de taille et le reste en moellon.

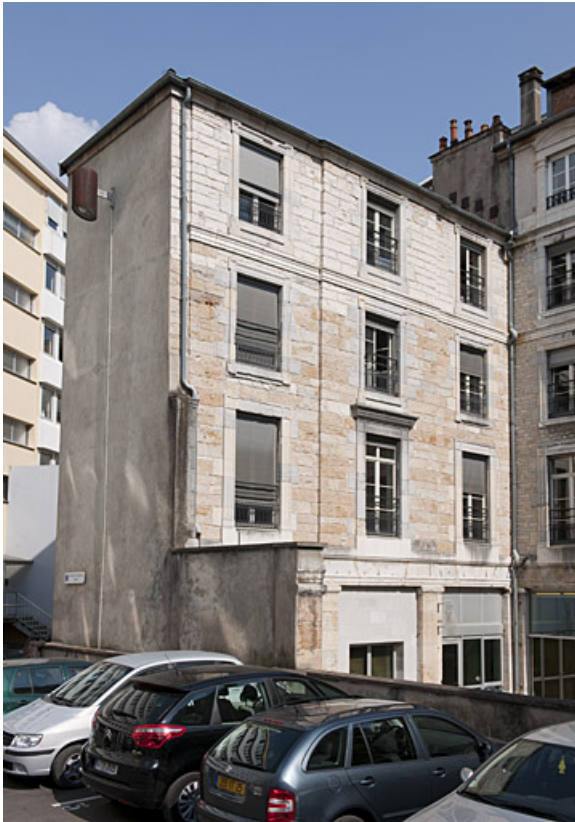
N° de l'illustration : 20112500094NUC4A

**Vue d'ensemble de l'aile gauche sur cour.**

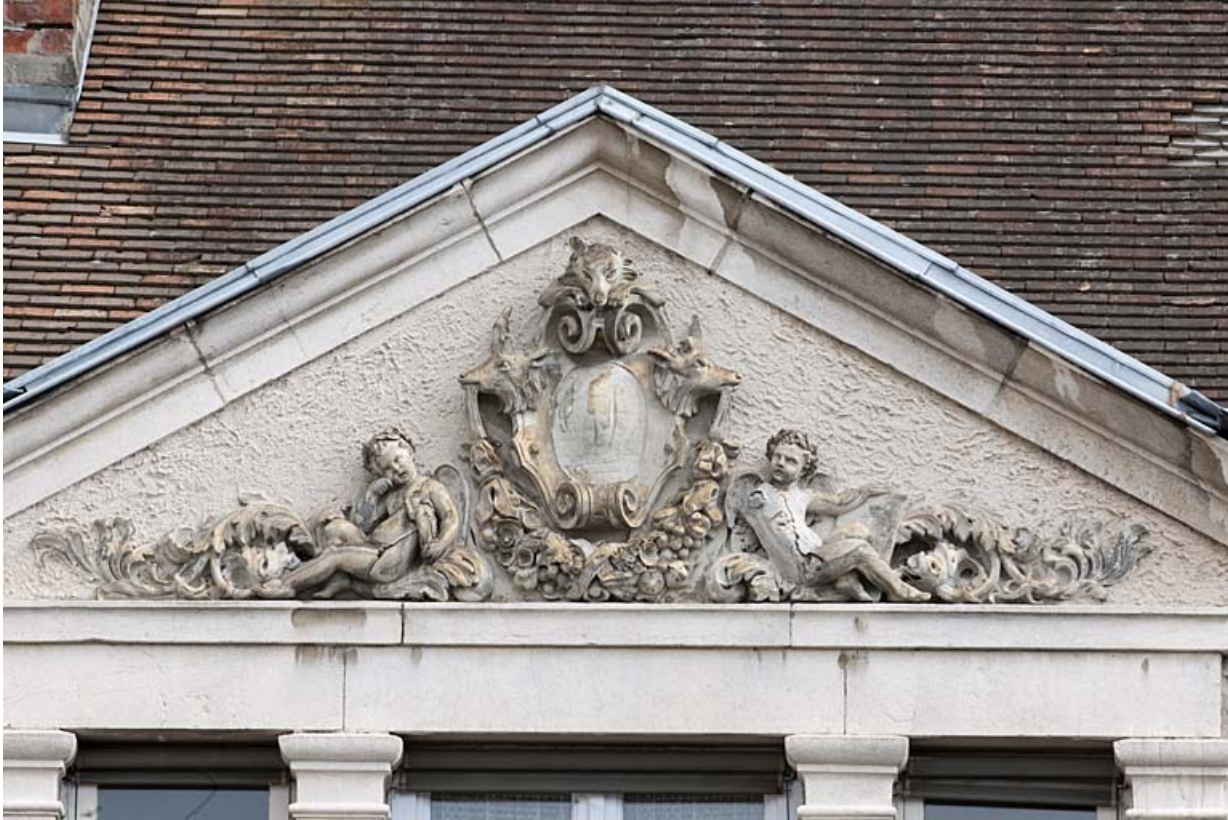
N° de l'illustration : 20112500099NUC4A

**Façade postérieure : détail des sculptures dans le fronton triangulaire surmontant la baie en triplet.**

La façade principale est scandée par des pilastres superposés ornés de rosaces en fonte, une frise de grecque en fonte est située au-dessus du deuxième étage, les lucarnes du comble sont surmontées de frontons cintrés, celle du centre est décorée d'un mufle de lion, quatre autres mufles de lion ponctuent aussi cette façade au niveau du troisième étage ; le fronton triangulaire, situé sur la fenêtre centrale du quatrième étage sur cour, est orné d'un médaillon et d'une guirlande encadrés de deux putti.

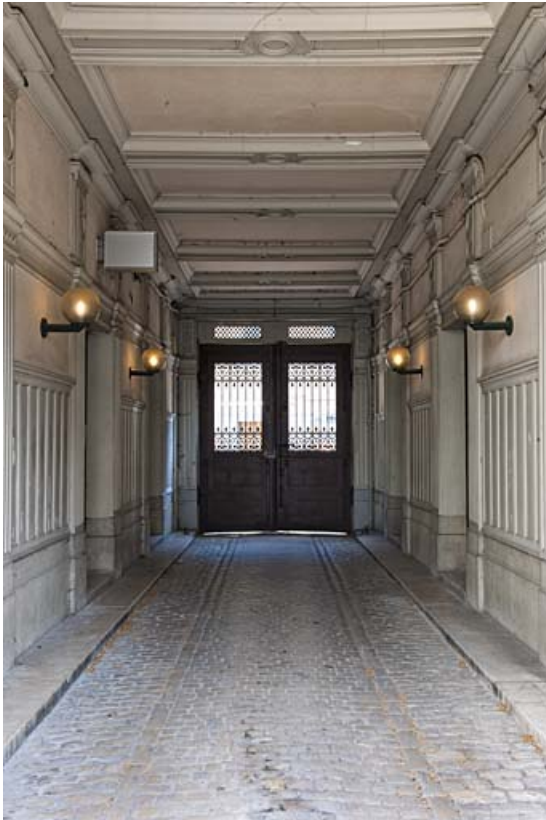
N° de l'illustration : 20112500096NUC4A

**Détail du passage cocher depuis l'entrée de la cour.**

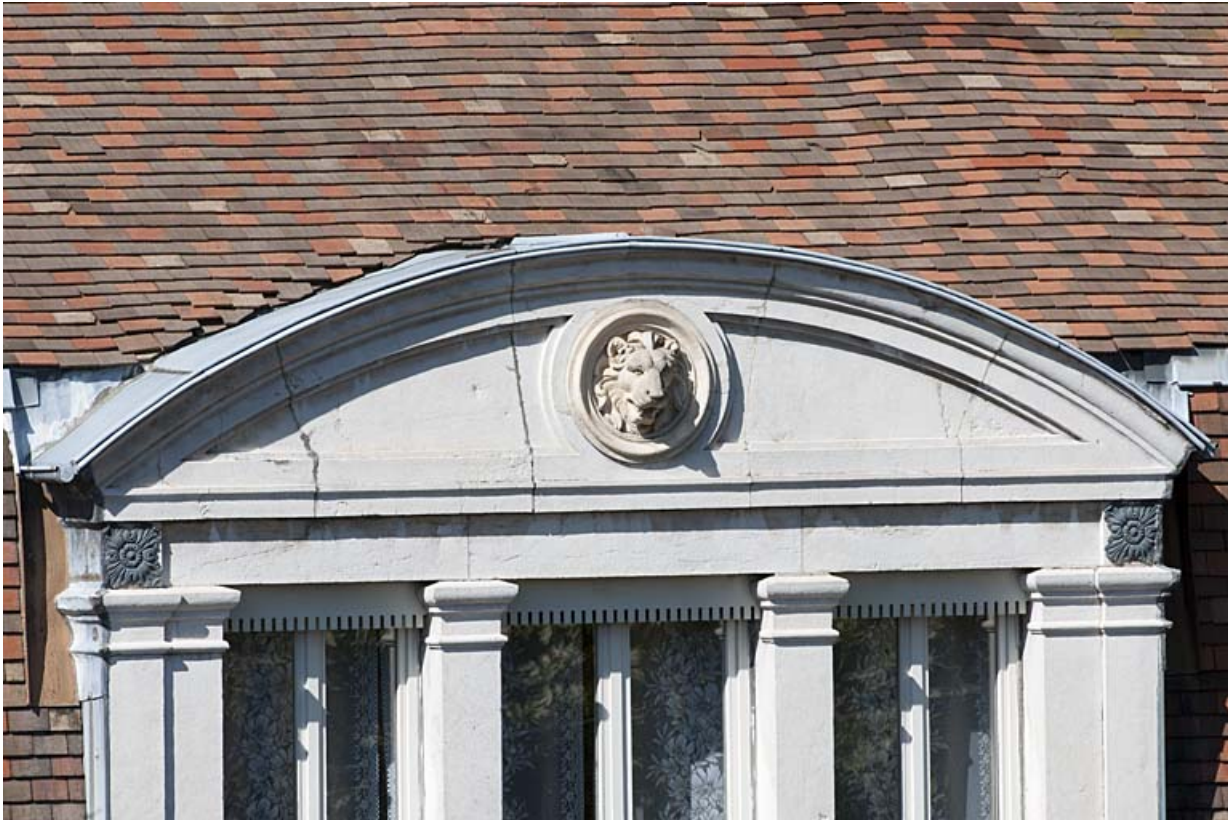
N° de l'illustration : 20112500106NUC4A

**Façade sur rue : détail du fronton cintré de la baie centrale du comble décoré d'une tête de lion.**

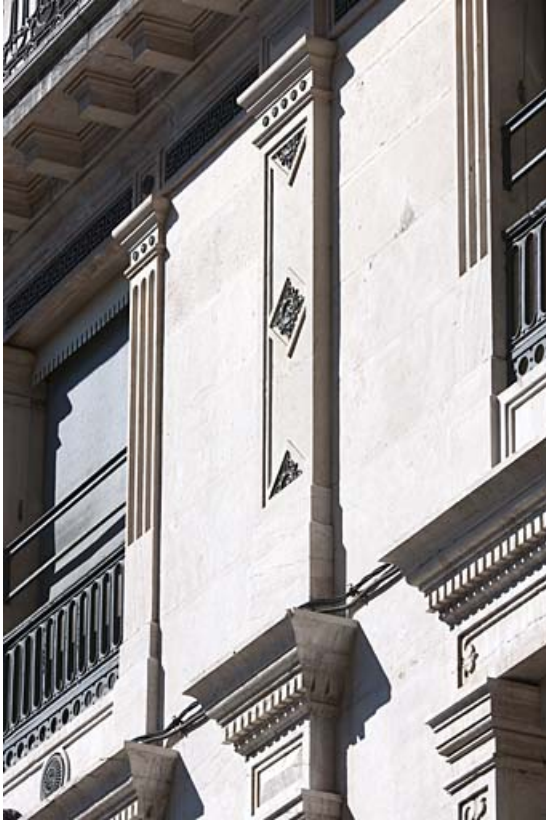
N° de l'illustration : 20112500103NUC4A

**Façade sur rue : détail du décor d'un montant de fenêtre et d'un pilastre du deuxième étage.**
