## USINE DE MENUISERIE FRANÇOIS PÉGEOT, ACTUELLEMENT MAISON

Bourgogne-Franche-Comté, Doubs  
Rougemont  
1 route de Tressandans

Dossier IA25000673 réalisé en 2010  
Auteur(s) : Liliane Hamelin, Christophe  
Jacques

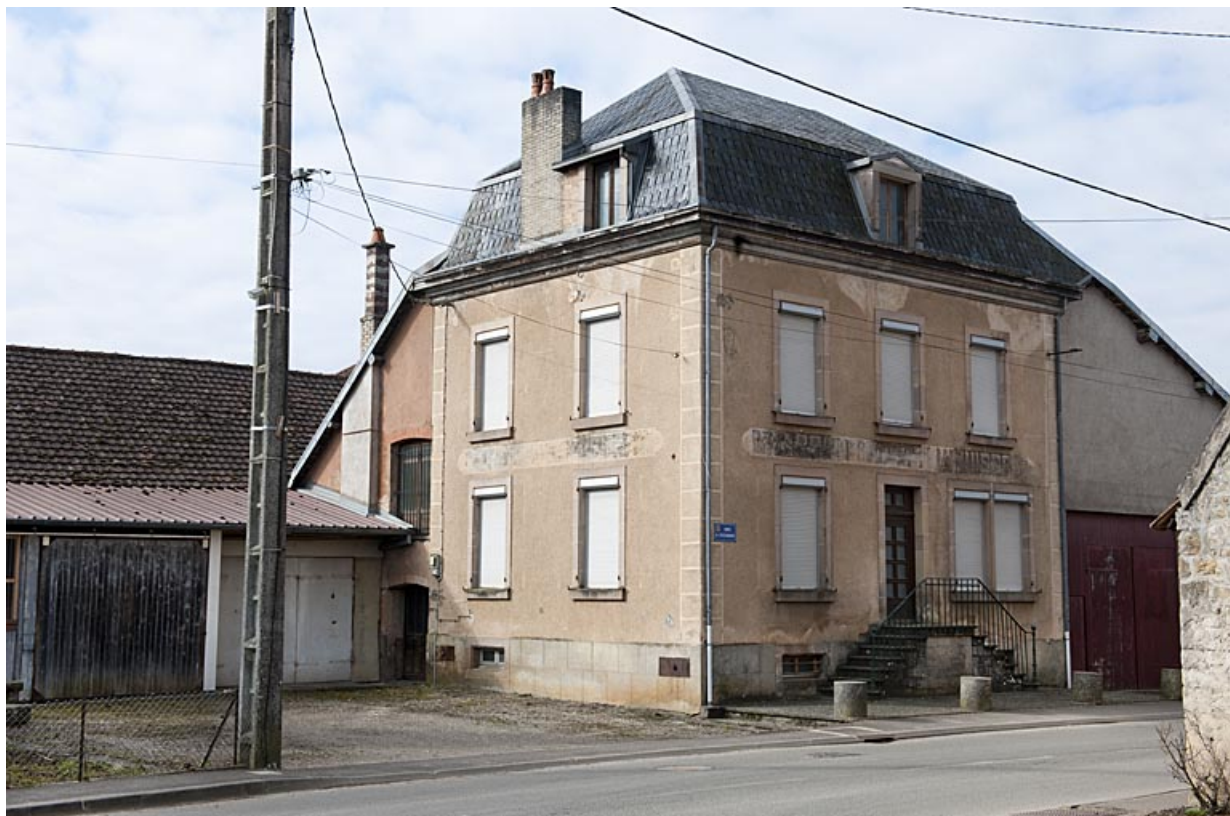
N° de l'illustration : 20112500334NUC4A

**Vue générale.**

Le bâtiment principal a des murs en moellons calcaires enduits et un toit brisé couvert d'ardoises. Il compte un sous-sol, un rez-de-chaussée surélevé (desservi par un escalier en pierre à deux volées convergentes), un étage carré et un étage de comble. La charpente, en épicea, et l'escalier de distribution intérieur ont été réalisés par François Pégeot. Il se poursuit à l'ouest par un garage en appentis et au sud par un corps coiffé d'un toit, à croupe à l'ouest et pignon couvert à l'est. Leurs couvertures sont en tuiles mécaniques.

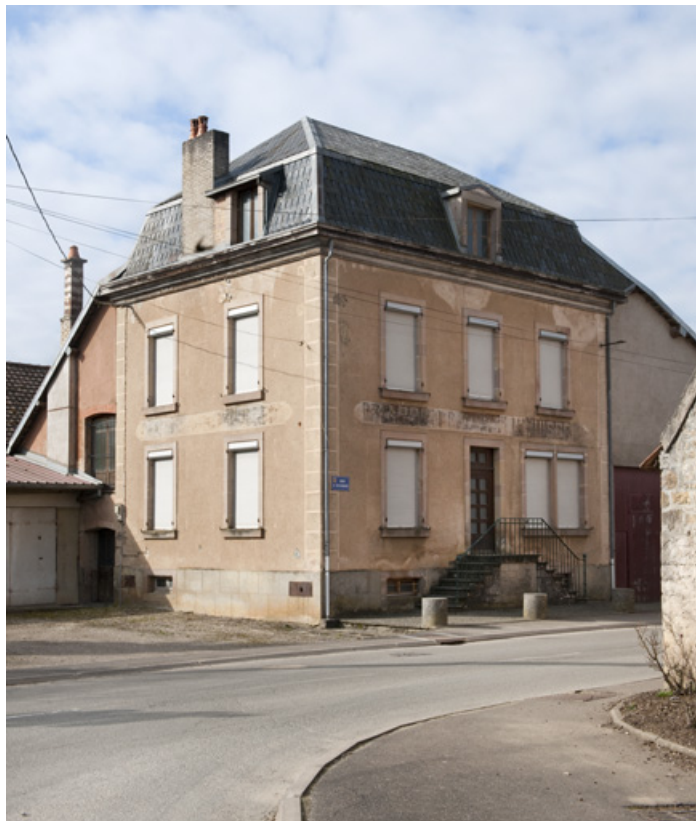
N° de l'illustration : 20112500335NUC4A

**Vue rapprochée.**

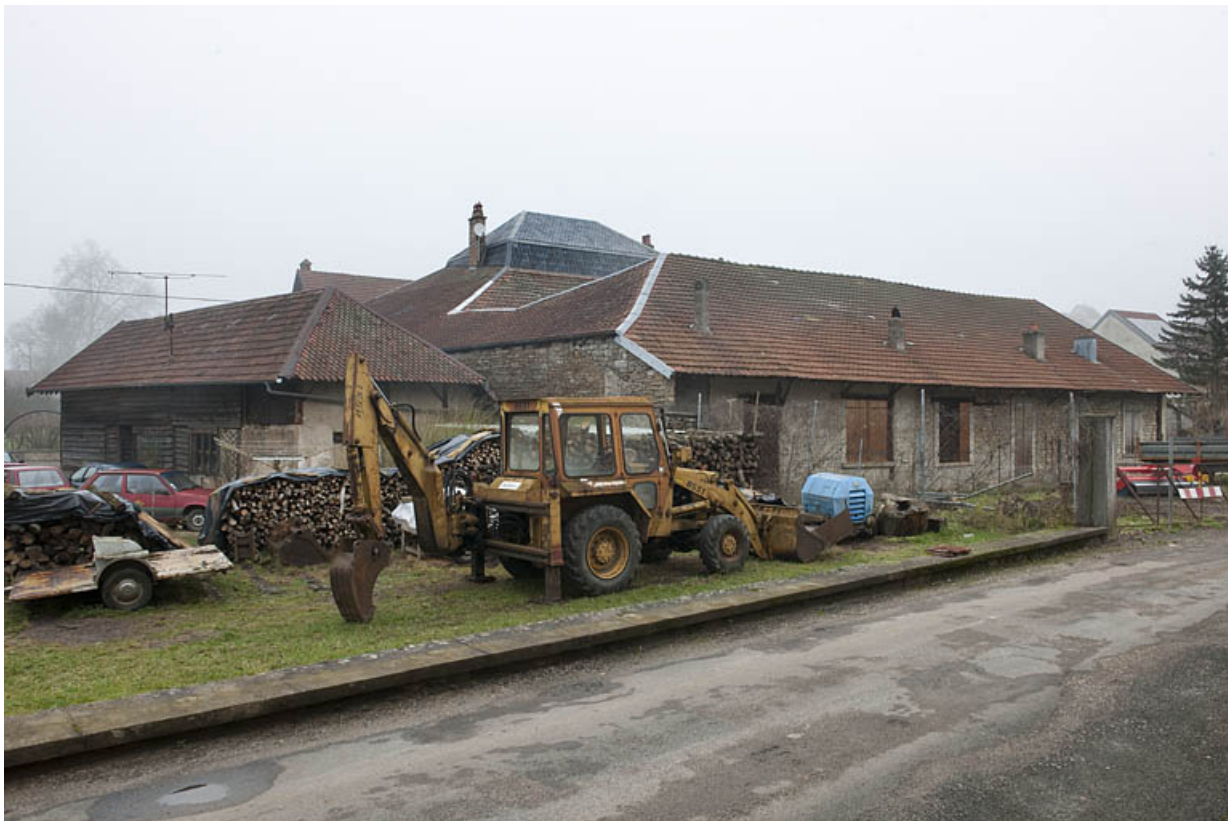
N° de l'illustration : 20112502921NUC4A

**Vue générale du sud-ouest (façades postérieure et latérale droite).**

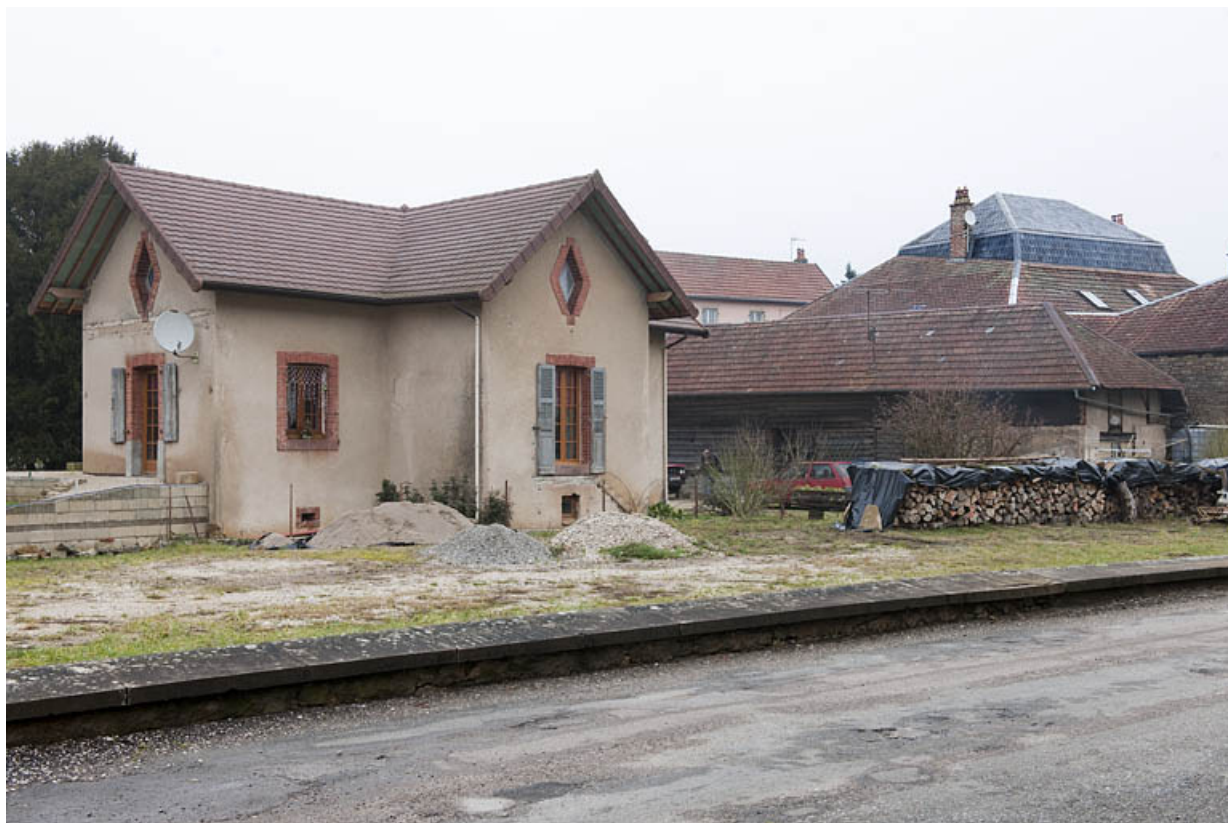
N° de l'illustration : 20112502920NUC4A

**Bâtiment isolé à l'ouest.**

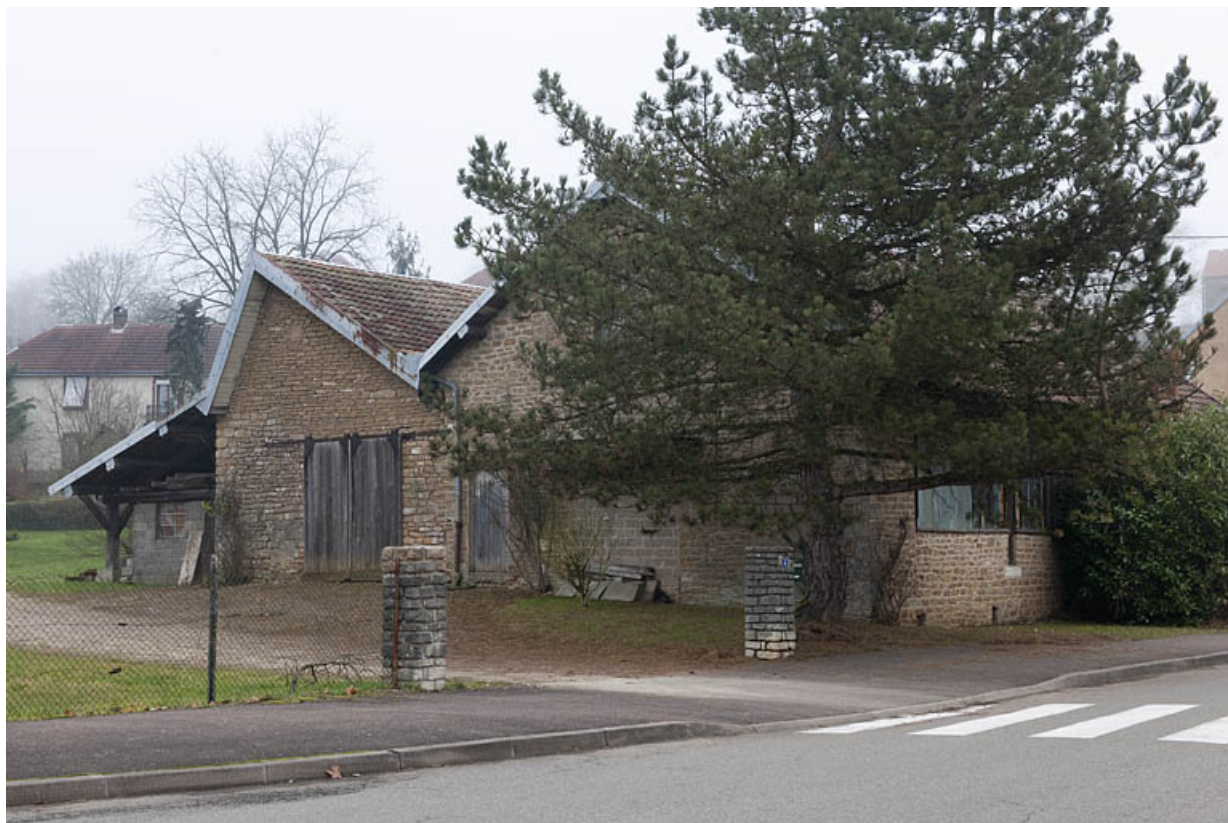
N° de l'illustration : 20112502923NUC4A

**Bâtiments de l'autre côté de la route.**

Cette usine a été bâtie pour François Pégeot avant la création de la voie ferrée Montbozon-Lure, inaugurée en 1896. Cette dernière empiétant sur son terrain, l'entreprise achète les terrains situés de l'autre côté de la route de Tressandans. Avant la Première Guerre mondiale, elle a une double activité : menuiserie sous la direction de François Pégeot et charpenterie sous celle de son frère (qui, blessé à la guerre, décédera peu après son retour).

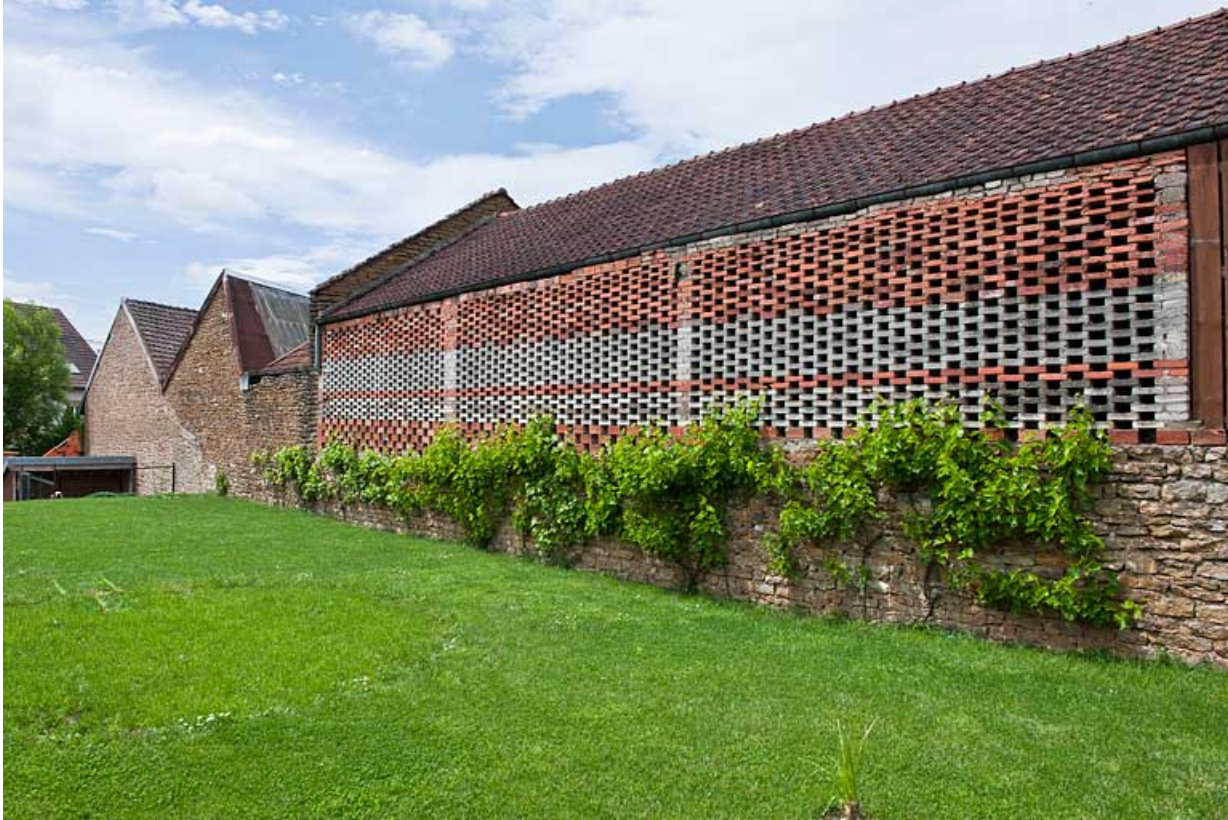
N° de l'illustration : 20102500654NUC4A

**Bâtiments de l'autre côté de la route : façade postérieure.**
