## LAVOIR DE ROUGEMONTOT

Bourgogne-Franche-Comté, Doubs  
Rougemont  
Rougemontot - rue des Juifs

Dossier IA25000830 réalisé en 2010  
Auteur(s) : Liliane Hamelin, Christophe  
Jacques

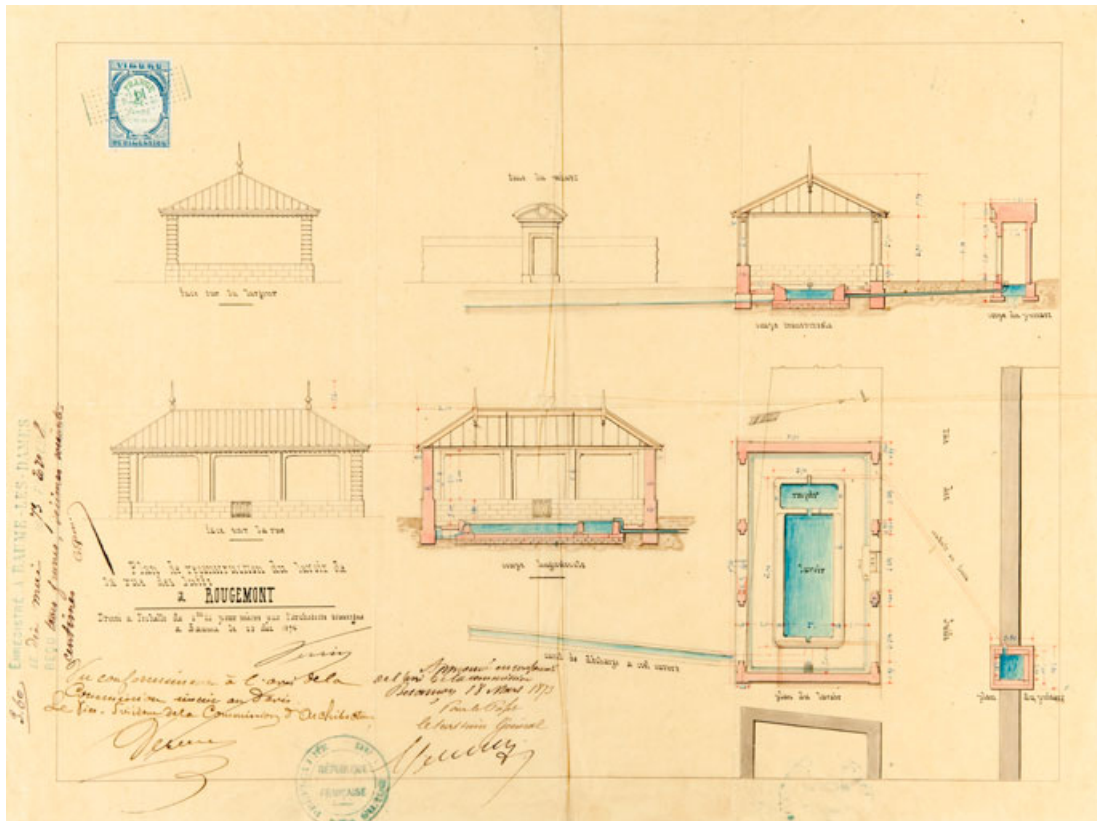
**Plan de reconstruction du lavoir de la rue des Juifs à Rougemont. [Vue générale].**

**Dessin (lavis), échelle 1:100, 1872, par Perrin (architecte). Lieu de conservation : Archives départementales du Doubs, Besançon. Cote : OAC 515/10**

- **Plan de reconstruction du lavoir de la rue des Juifs à Rougemont. 1872.**  
Plan de reconstruction du lavoir de la rue des Juifs à Rougemont. Dessin (lavis), par l'architecte Perrin. 1872. Echelle 1/100.  
Lieu de conservation : Archives départementales du Doubs, Besançon- Cote du document : OAC 515/10

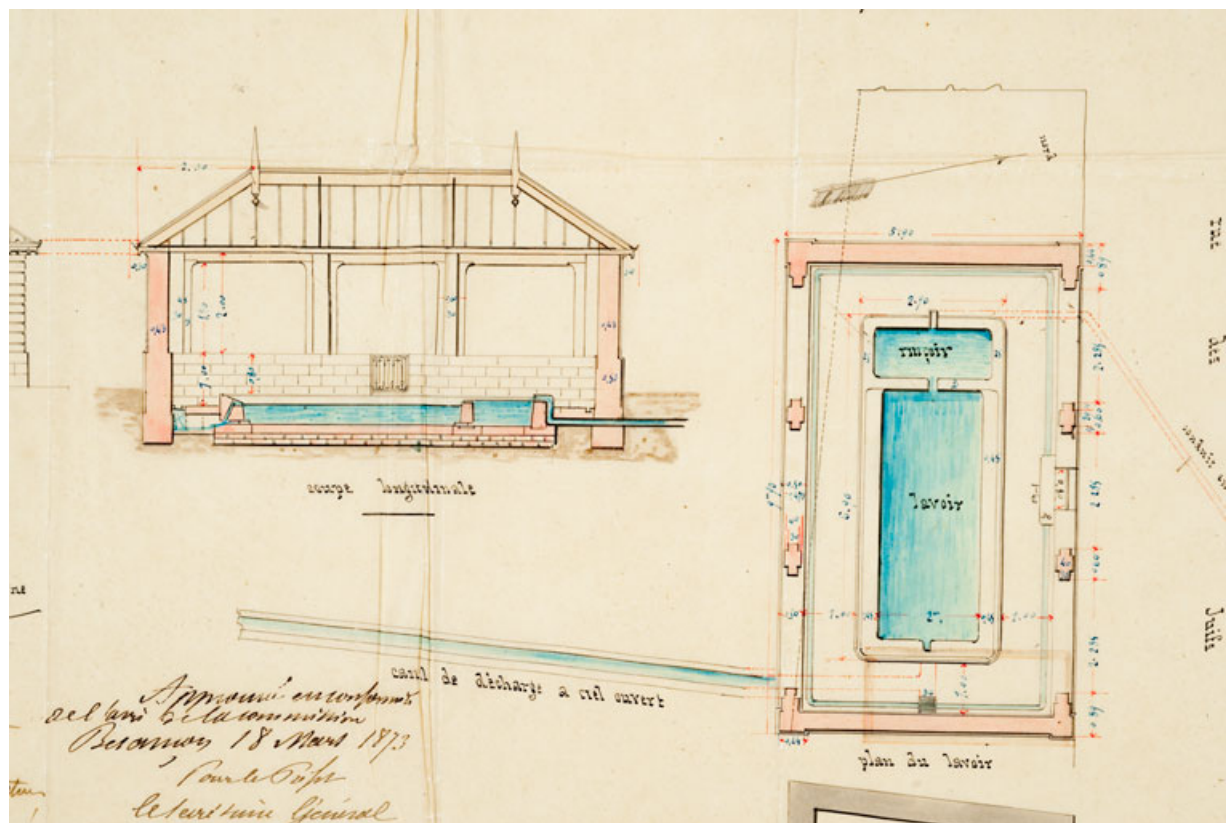
[Détail du plan général]. Coupe longitudinale. Plan du lavoir.

Le puisard, de plan carré, adopte un vocabulaire architectural volontairement antiquisant, par sa façade à baie rectangulaire percée à cru supportant une forme schématique d'entablement, le tout couronné d'un large fronton curviligne orné d'un motif cylindrique. En face de cet édicule, le lavoir couvert, de plan rectangulaire, est parallèle à la rue des Juifs. Il est construit en moellons calcaires enduits avec recours à la pierre de taille pour les angles traités en bossage, les piles de support, les allèges et les margelles du bassin. Ses deux côtés longs étaient ouverts de trois importantes baies rectangulaires rythmant la composition, alors que les pignons restent aveugles. Les baies en façade antérieure sont fermées de châssis vitrés, celles sur la façade postérieure bouchées.

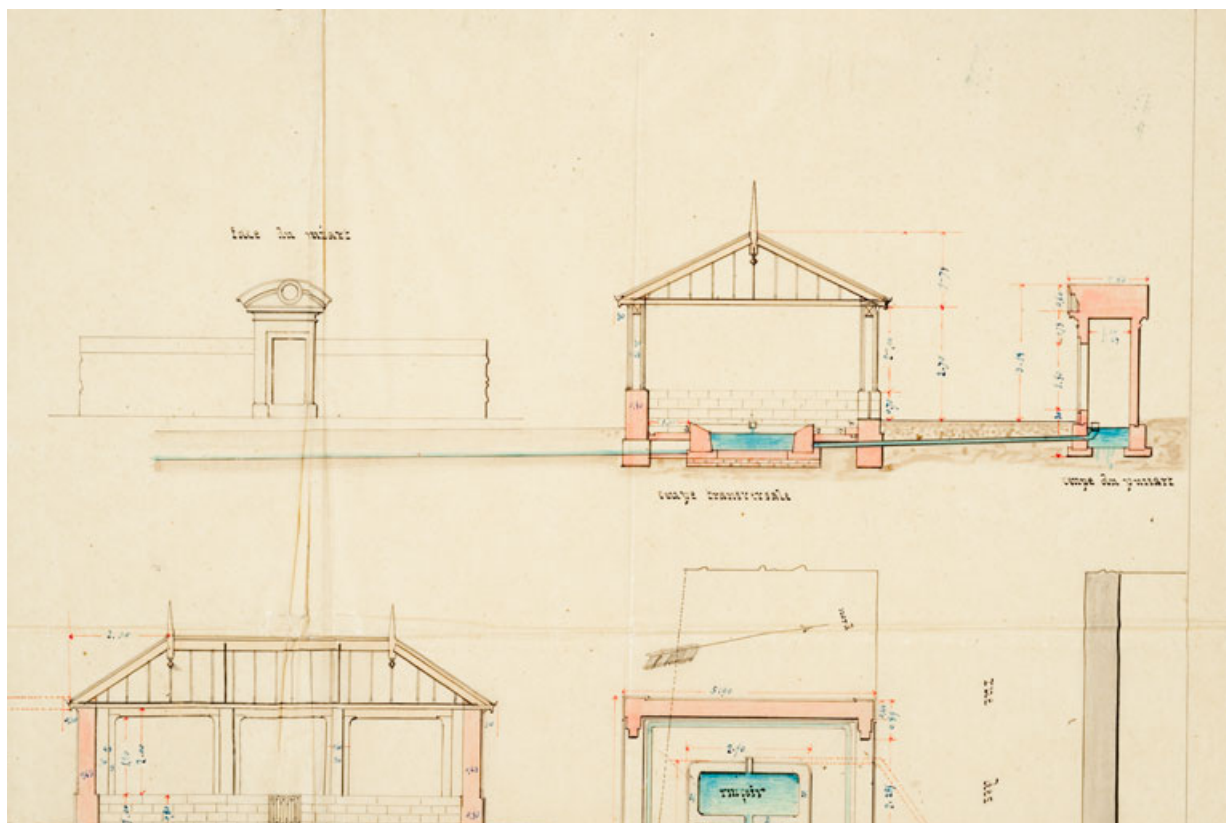
[Détail du plan général]. Face du puisart. Coupe transversale. Coupe du puisart.

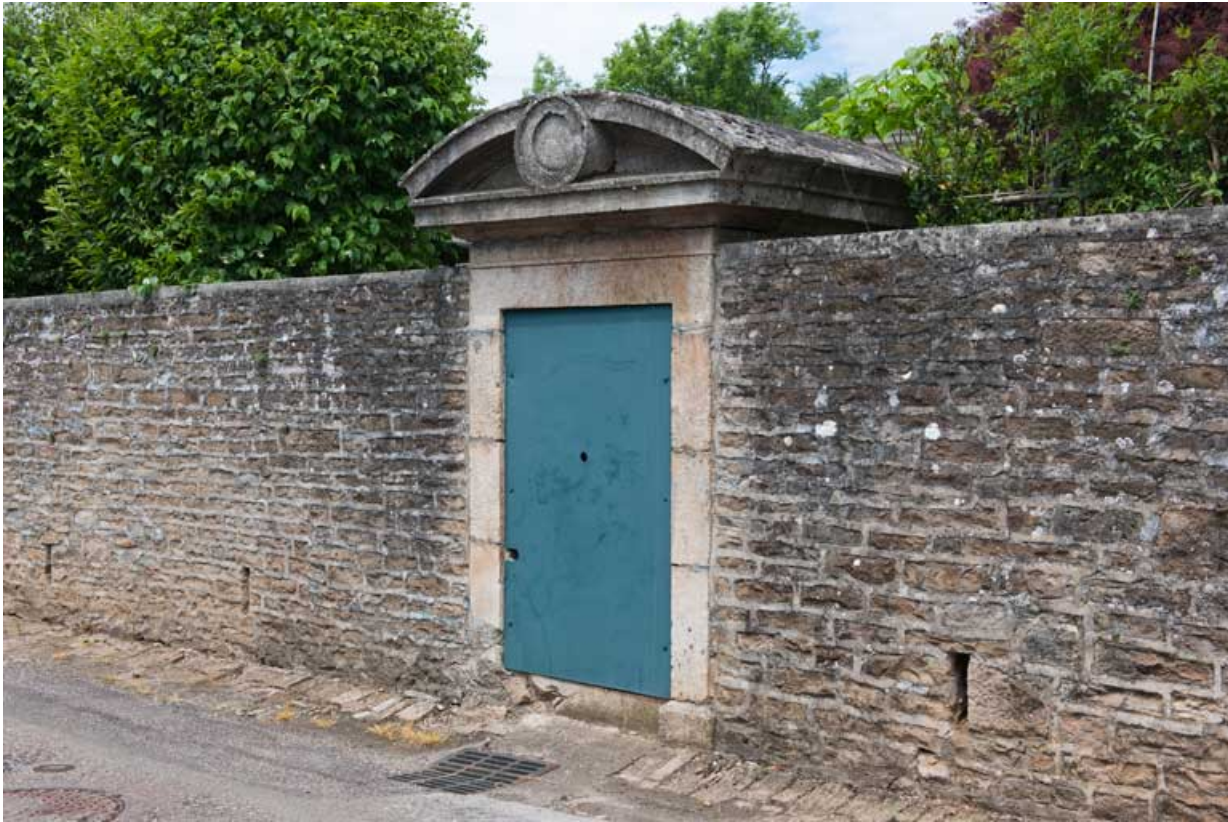
**Le puisart du lavoir.**
