## FERME ACTUELLEMENT MAISON

Bourgogne-Franche-Comté, Doubs  
Rougemont  
1 rue Léon Belz

Dossier IA25000877 réalisé en 2010  
Auteur(s) : Liliane Hamelin, Christophe  
Jacques

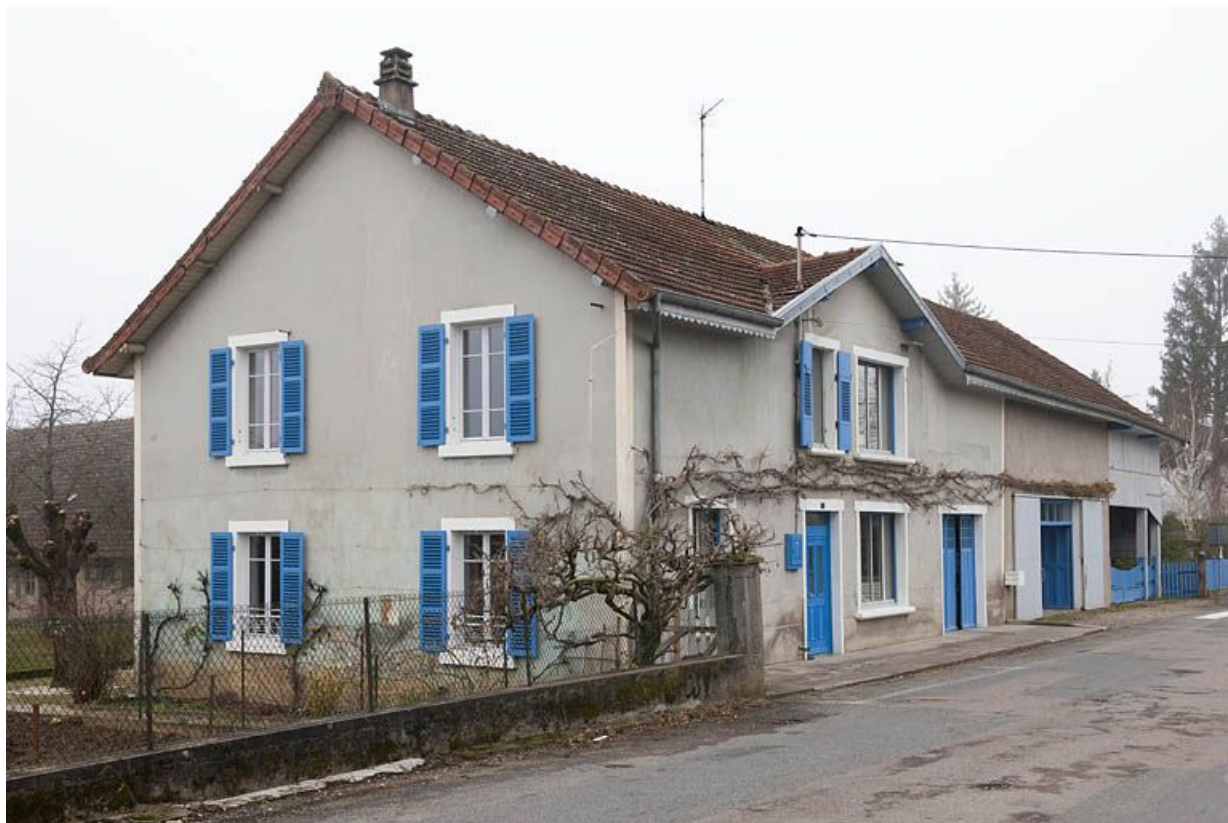
N° de l'illustration : 20112502922NUC4A

**Façade antérieure et façade latérale gauche.**

Le mur gouttereau de cette ancienne ferme est parallèle à la rue. Les entrées du logis, de l'écurie et de la grange sont de plain-pied. Une travée supplémentaire en bois a été créée pour entreposer le matériel utilisé pour les bals. A l'exception de cette dernière, les murs sont en moellons calcaires enduits. La toit est à longs pans, pignons couverts et tuiles mécaniques.
