# ÉCOLE NATIONALE DE PERFECTIONNEMENT, PUIS ÉTABLISSEMENT RÉGIONAL D'ENSEIGNEMENT ADAPTÉ, ACTUELLEMENT LYCÉE D'ENSEIGNEMENT ADAPTÉ, SECTION D'ENSEIGNEMENT GÉNÉRAL ET PROFESSIONNEL ADAPTÉ (SEGPA)

Bourgogne-Franche-Comté, Doubs  
Besançon  
12 chemin de la Chaille

Dossier IA25001106 réalisé en  
2011

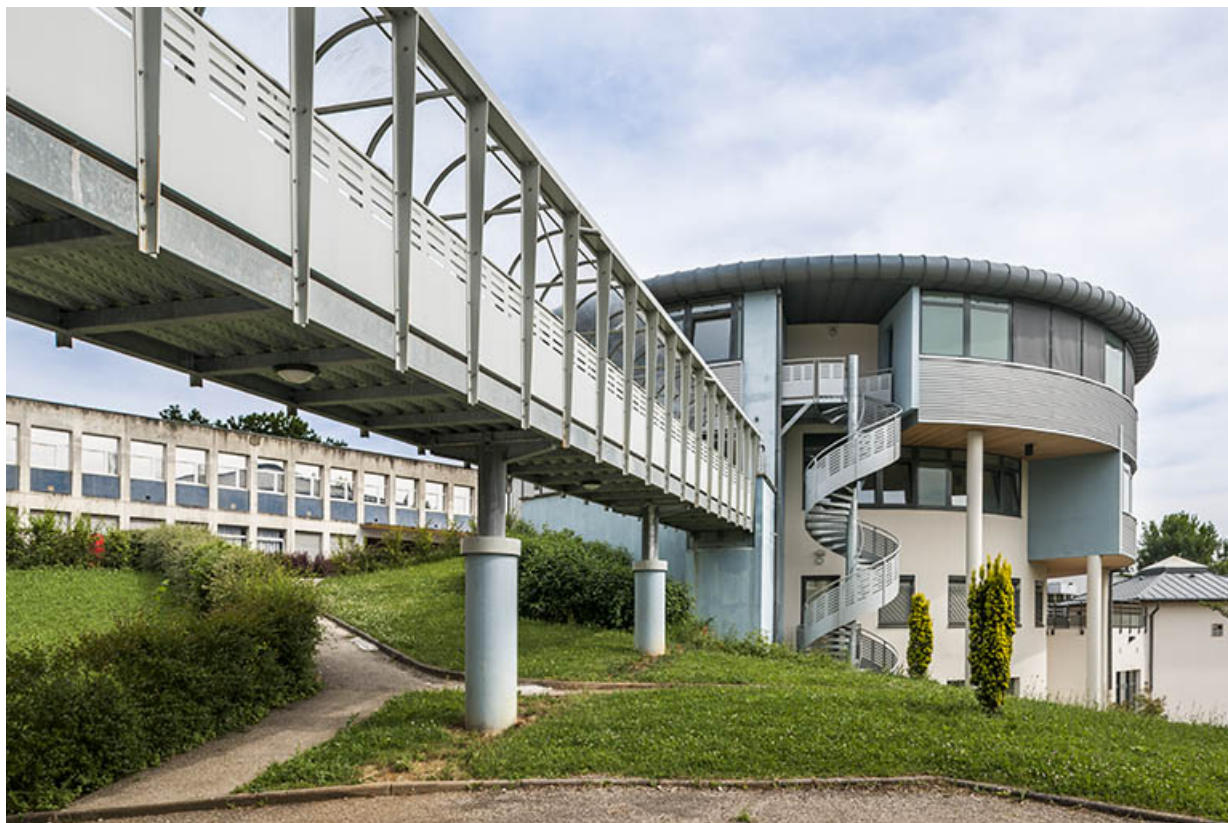
N° de l'illustration : 20132501637NUC4A

**Vue d'ensemble de l'externat, la passerelle, l'escalier et la tour, les ateliers.**

Cette architecture industrialisée relevant du procédé Fiorio Limoux a été mise en oeuvre par les architectes : Zonca, R et Gaertner, R. Les trois bâtiments datant de la construction initiale (logements, externat, internat) sont en béton, couverts en terrasse. Ils sont desservis par des escaliers tournant à retours avec jour en maçonnerie dans oeuvre. L'immeuble de logements compte deux étages carrés. L'externat comporte un préau couvert. Le bâtiment d'internat restauration comporte un étage de soubassement, un rez-de-chaussée et deux étages carrés. Les ateliers sont, pour la partie nord, couverts d'un toit à deux pans en tôle et, pour la partie sud, d'une terrasse accessible depuis le premier étage. Ils abritent une chaufferie. Trois avancées de forme carrée offrant trois larges accès aux ateliers, font saillie sur la façade sud-est et sont couvertes par des toits en pavillon en tôle. Un petit garage couvert par un toit à un pan en tôle se trouve au sud-est des ateliers. La tour, édifée en 2003 - 2004, compte deux étages de soubassement, un rez-de-chaussée, un étage carré et est surmontée d'un toit conique en tôle nervurée. Elle repose sur un important vide sanitaire dit la "cathédrale". Elle est flanquée au sud d'un escalier extérieur abrité, en vis en charpente métallique. Les espaces extérieurs sont arborés, partiellement engazonnés et incluent un séquoia remarquable, partie d'un ensemble planté par le propriétaire de Château Galland.

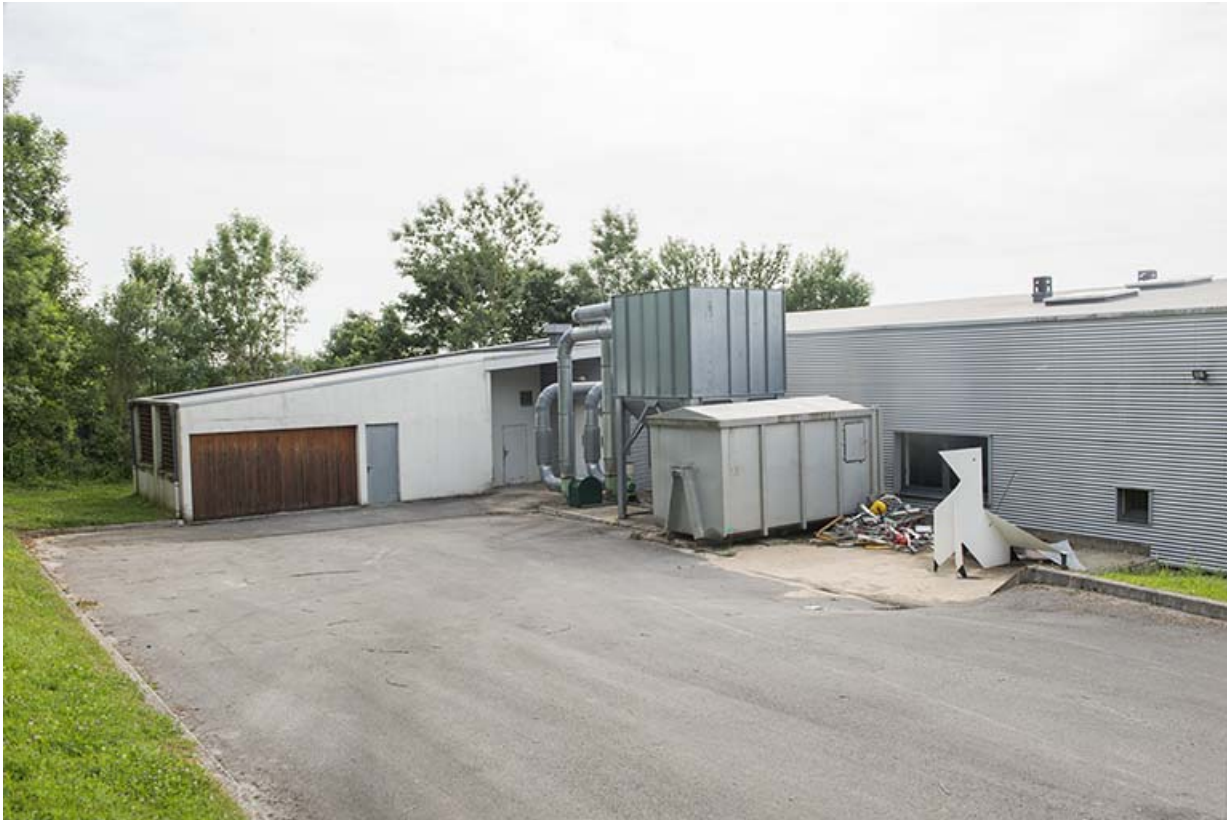
N° de l'illustration : 20132502728NUC4A

**Angle nord de la parcelle, façade postérieure des ateliers.**

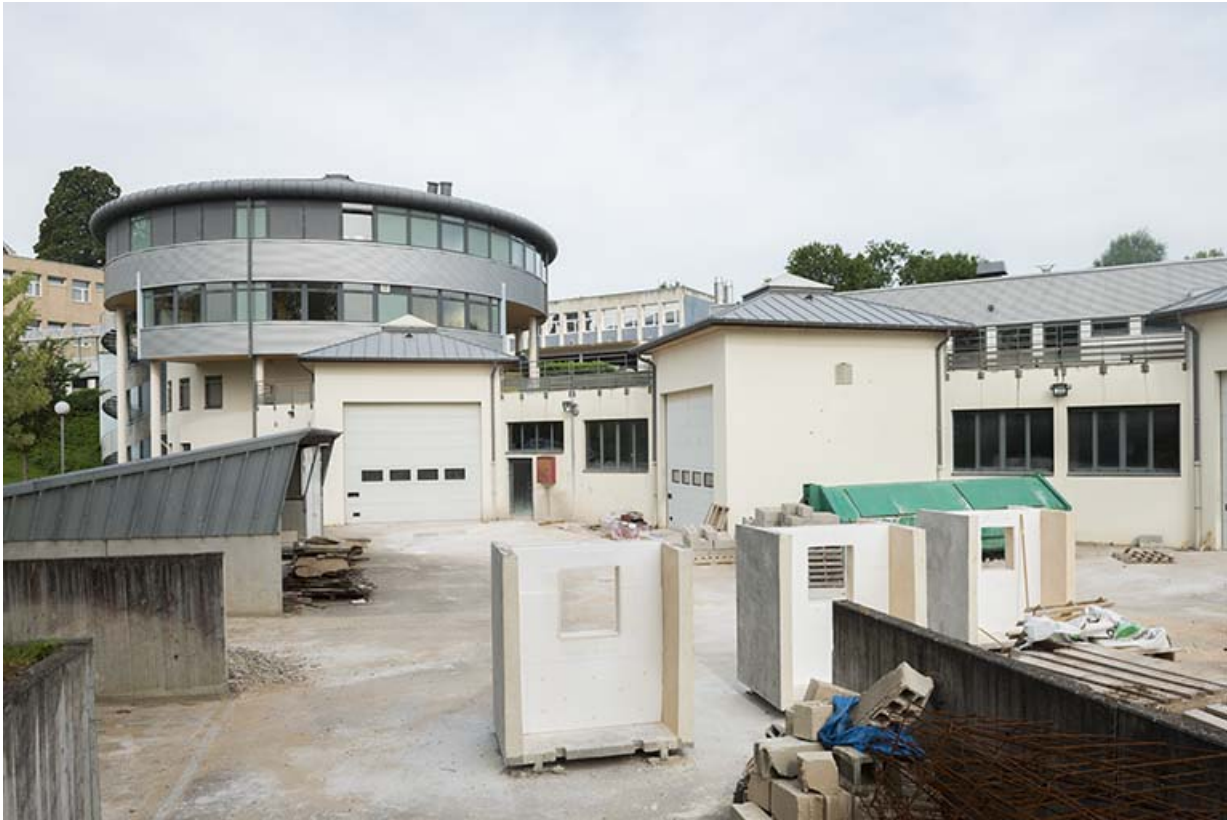
N° de l'illustration : 20132502726NUC4A

**Vue sur la tour et les ateliers depuis l'est.**
