## SCIERIE HINTZY PUIS FROMAGERIE PRONK, ACTUELLEMENT ATELIER DE MENUISERIE MELET

Bourgogne-Franche-Comté, Doubs  
Damprichard  
13-15 rue du Stade

Dossier IA25001130 réalisé en  
2013

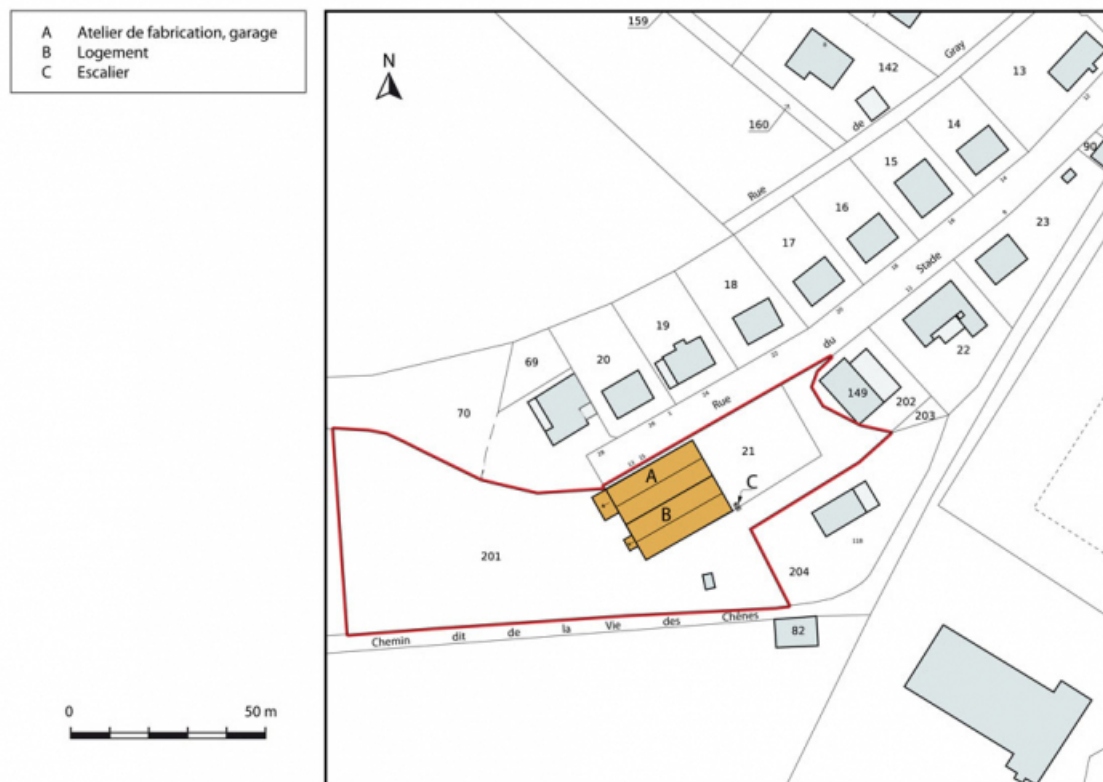
**Plan-masse et de situation. Extrait du plan cadastral, 2012, section AB.**  
25, Damprichard, 13-15 rue du Stade

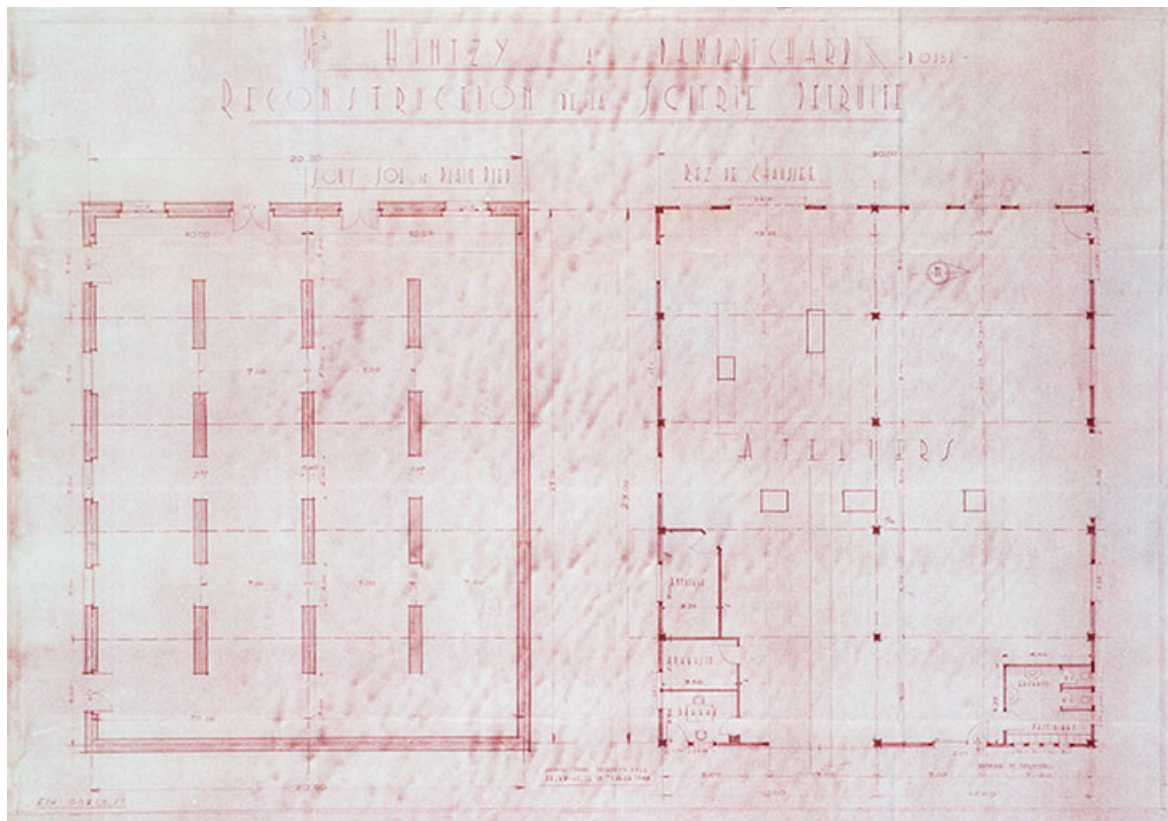
**M Hintzy, sinistré à Damprichard – Doubs. Reconstruction de la scierie détruite. Sous-sol de plain-pied [et] Rez de chaussée, 18 février 1948**

**M Hintzy, sinistré à Damprichard – Doubs. Reconstruction de la scierie détruite, dessin (tirage à l'ammoniaque), par Jacques Duval, Besançon le 18 février 1948, échelle 1/50**

- **M Hintzi, sinistré à Damprichard – Doubs. Reconstruction de la scierie détruite, 18 février 1948.**  
M Hintzi, sinistré à Damprichard – Doubs. Reconstruction de la scierie détruite, dessin (tirage à l'ammoniaque), par Jacques Duval, Besançon le 18 février 1948, échelle 1/50.- Sous-sol de plain-pied [et] Rez de chaussée, 76,5 x 109 cm.- Coupes, 43,5 x 108 cm.- Façade sur quai [et] Pignon ouest, 44 x 110 cm.  
Lieu de conservation : Archives départementales du Doubs, Besançon- Cote du document : 171 W 14

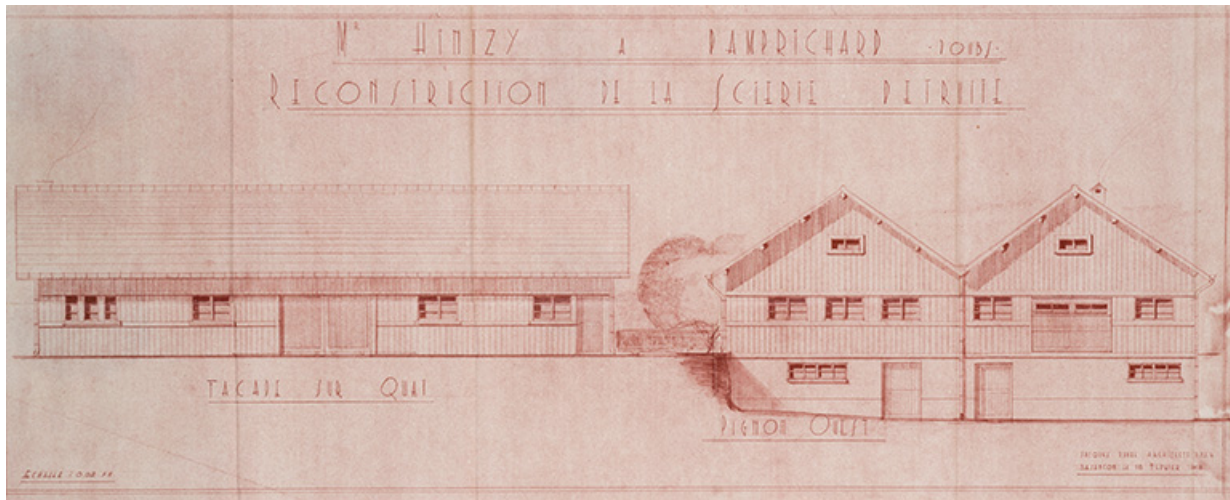
**M Hintzi, sinistré à Damprichard – Doubs. Reconstruction de la scierie détruite. Façade sur quai [et] Pignon ouest, 18 février 1948**  
25, Damprichard, 13-15 rue du Stade

**M Hintzi, sinistré à Damprichard – Doubs. Reconstruction de la scierie détruite, dessin (tirage à l'ammoniaque), par Jacques Duval, Besançon le 18 février 1948, échelle 1/50**
