## FERME, ATELIER D'HORLOGERIE MAIROT

Bourgogne-Franche-Comté, Doubs  
Les Bréseux  
11 rue de l' Abbé Comment

Dossier IA25001154 réalisé en  
2013

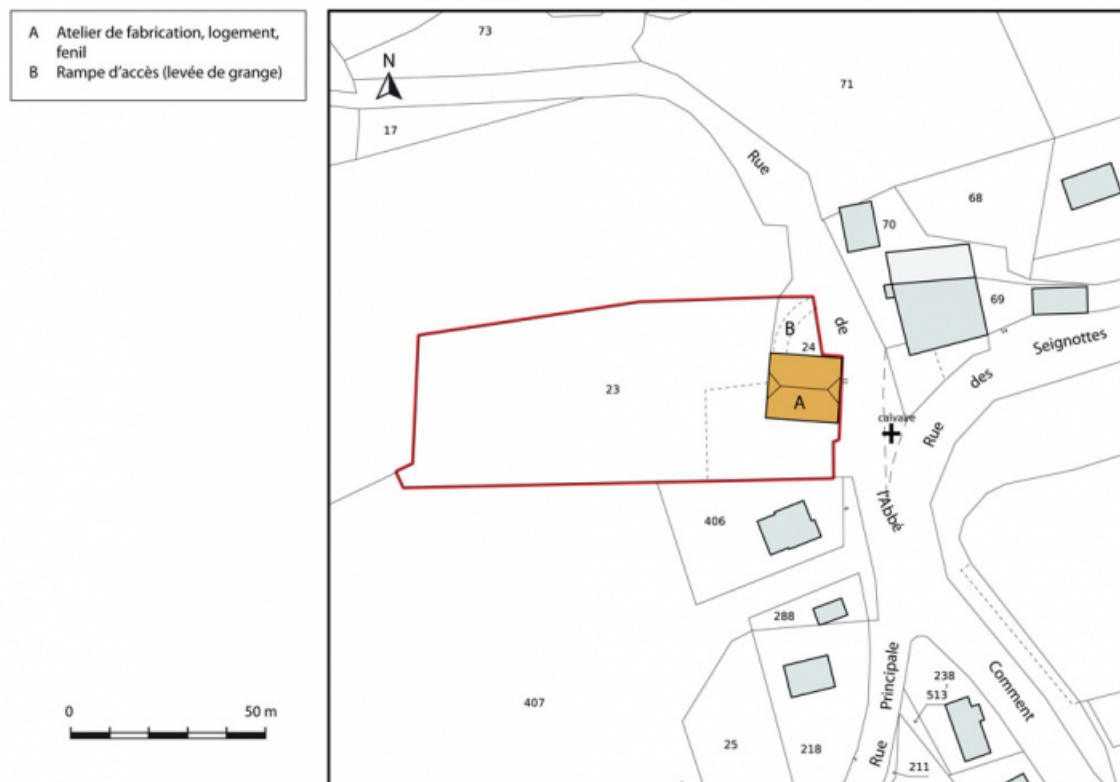
N° de l'illustration : 20142501541NUDA

**Plan-masse et de situation. Extrait du plan cadastral, 2013, section AI.**

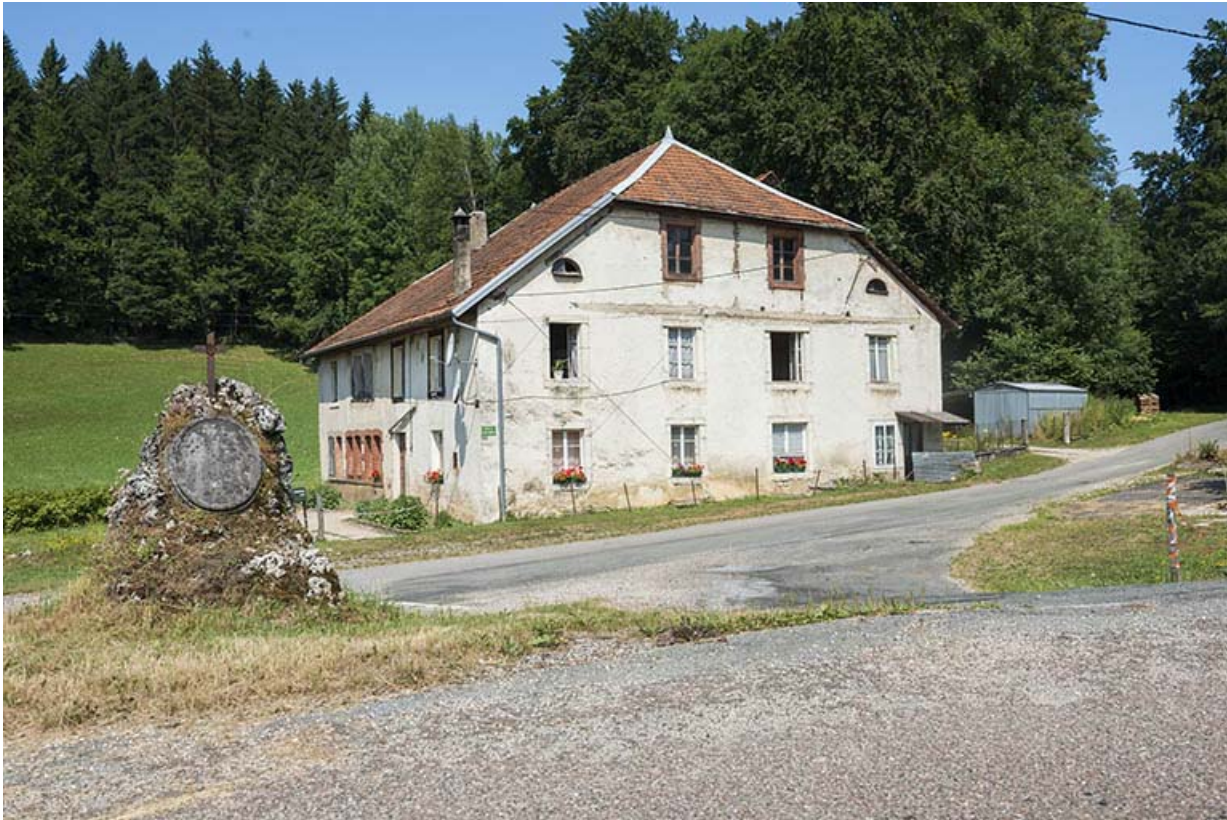
N° de l'illustration : 20132501191NUC2A

**Vue d'ensemble, depuis l'est (façades antérieure et latérale droite).**

Le bâtiment a des murs de moellons calcaires enduits, avec structure en pan de bois pour l'étage en surcroît (visible dans le pignon oriental). Il est percé de baies rectangulaires dont les encadrements sont en pierre de taille ou en bois ; celles de l'atelier (au rez-de-chaussée) sont des fenêtres horlogères, à encadrement en briques pleines et arc segmentaire. Il compte un sous-sol, un étage carré (dont le logement est accessible par un escalier dans-œuvre et le fenil par une levée au nord-ouest) et un étage en surcroît. Il est coiffé d'un toit à longs pans et demi-croupes, recouvert de tuiles mécaniques.

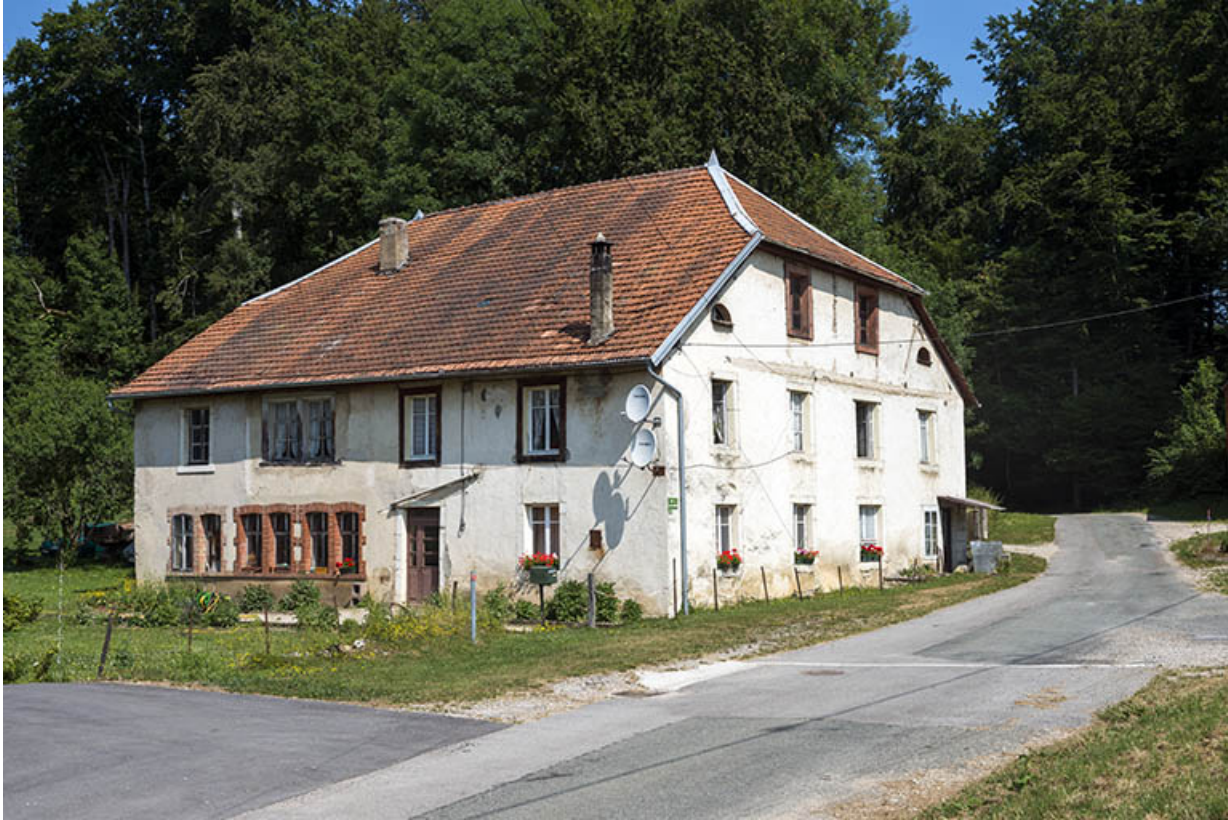
N° de l'illustration : 20132501190NUC2A

**Façades antérieure et latérale droite.**

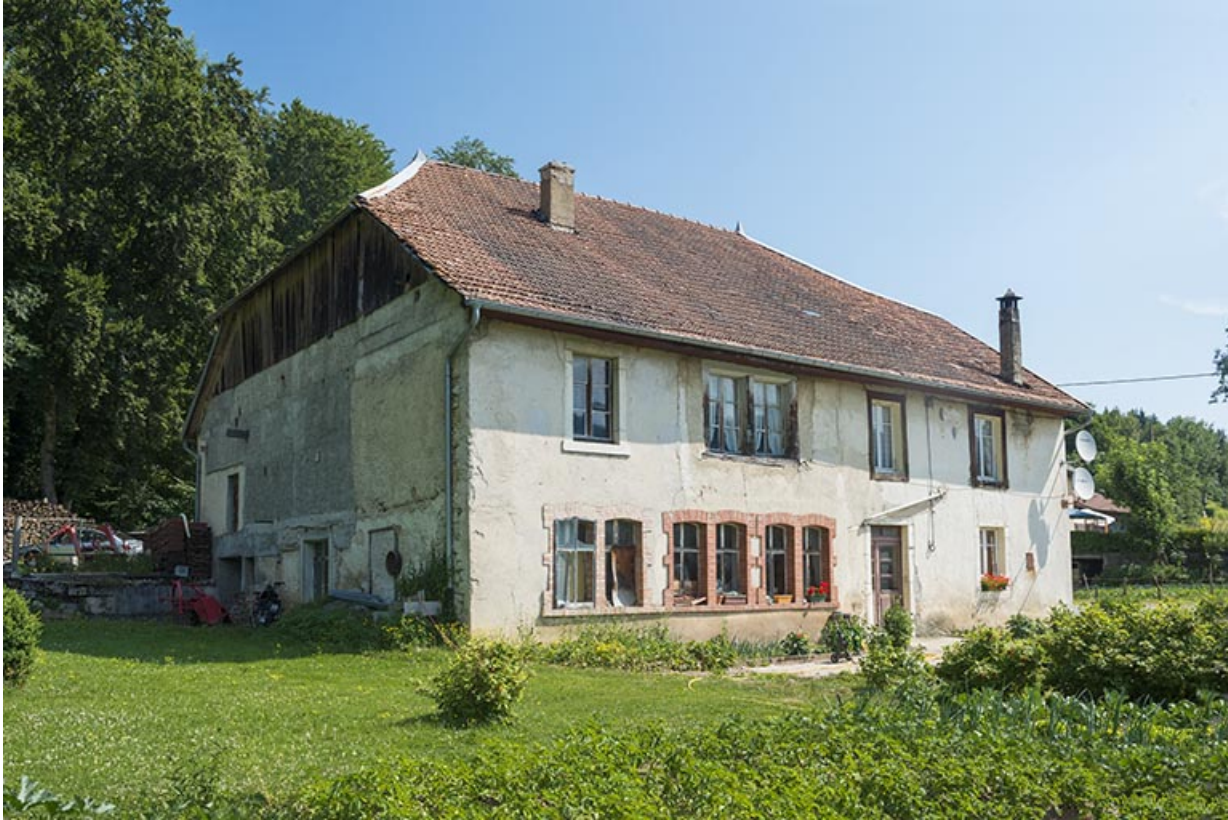
N° de l'illustration : 20132501193NUC2A

**Façades antérieure et latérale gauche.**

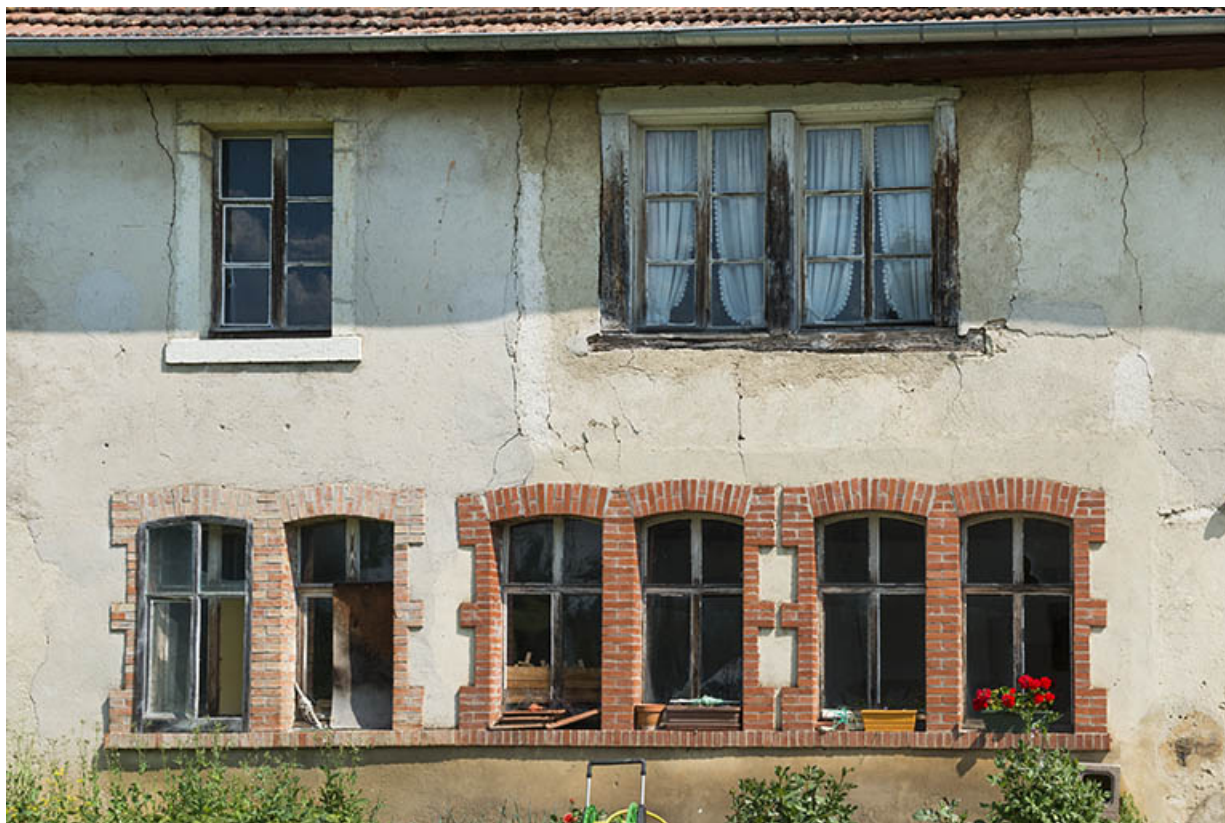
N° de l'illustration : 20132501189NUC2A

**Fenêtres horlogères sur la façade antérieure.**

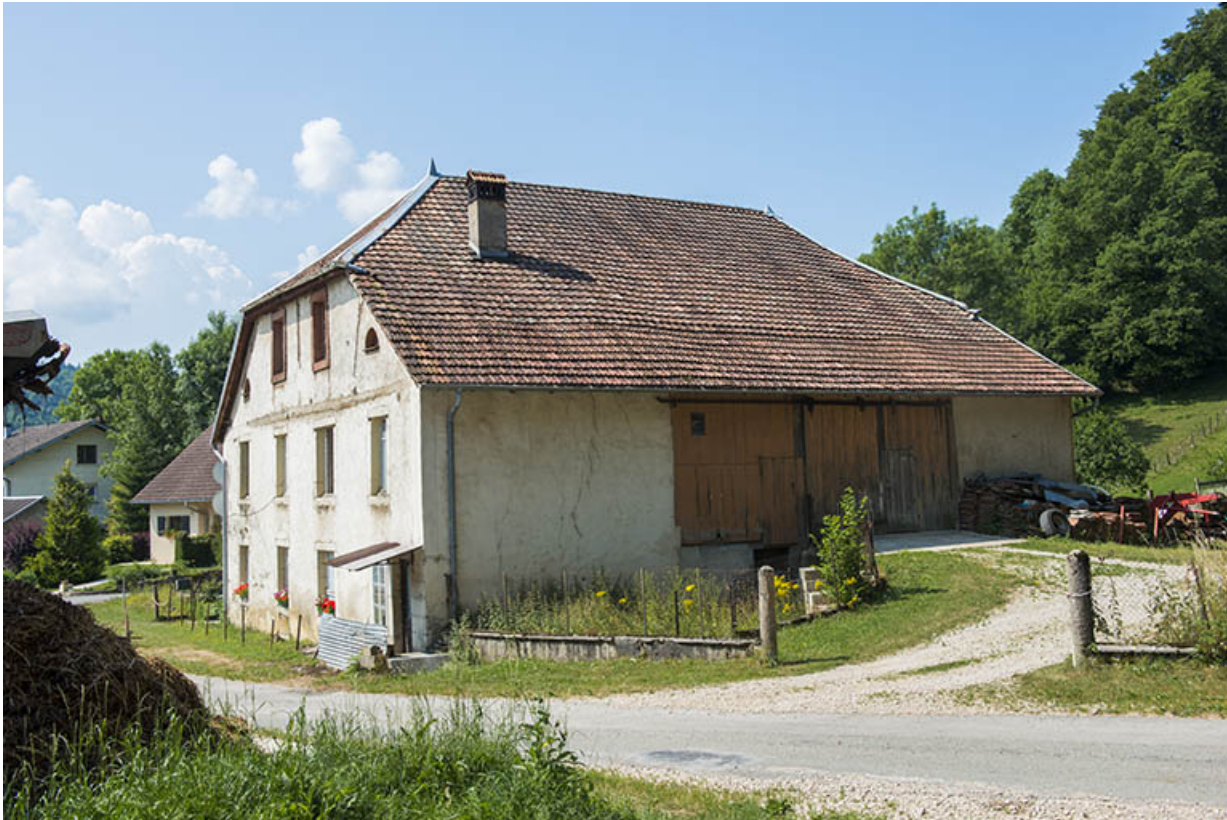
N° de l'illustration : 20132501192NUC2A

**Façades postérieure et latérale droite.**
