## MAISON ET ATELIER D'HORLOGERIE DE LÉON STADELMANN

Bourgogne-Franche-Comté, Doubs  
Charquemont  
7 rue du Général Leclerc

Dossier IA25001233 réalisé en 2013 revu en  
2014

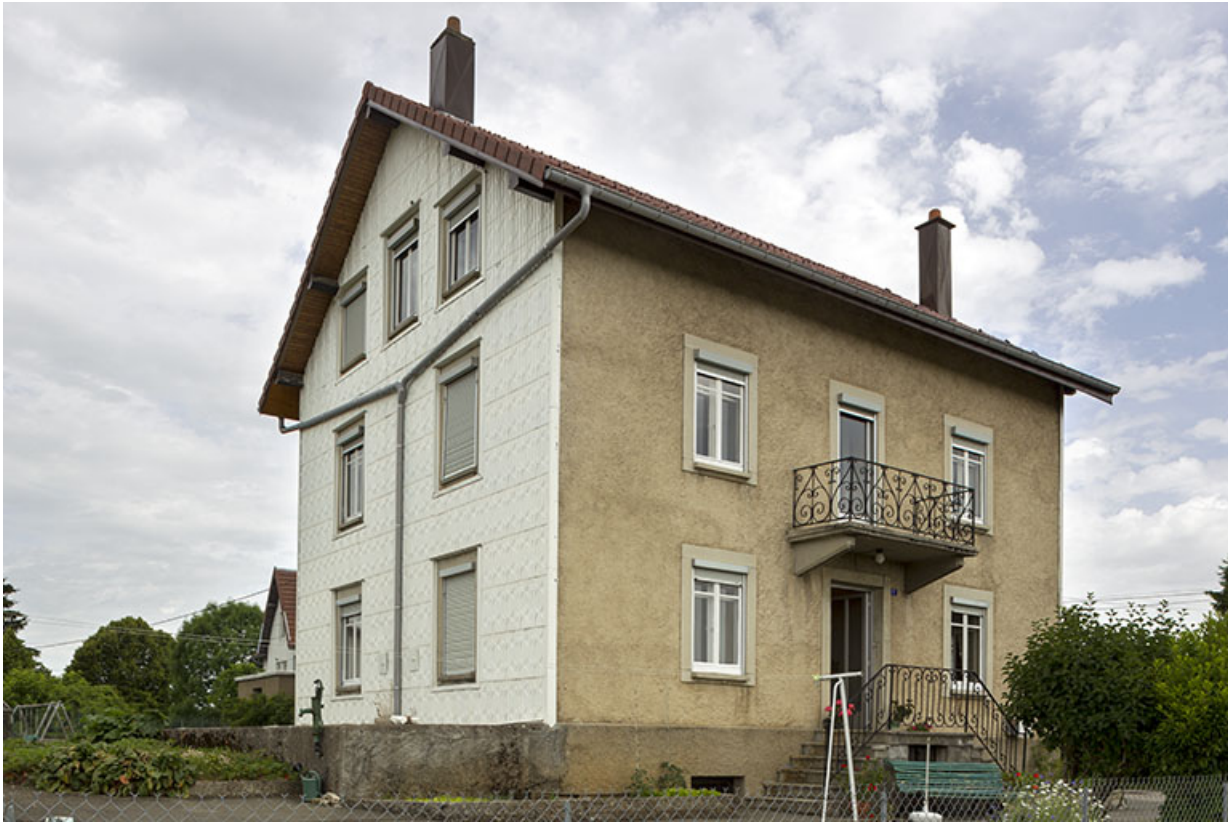
**Façades antérieure et latérale gauche.**

La maison a des murs en moellons calcaires enduits, protégés à l'ouest par un essentage de tôle, à l'est par un essentage de ciment amiante. Elle est coiffée d'un toit à longs pans et pignons couverts, et dotée d'une couverture de tuiles mécaniques. Elle compte un sous-sol semi-enterré, un rez-de-chaussée surélevé (accessible en façade par un escalier extérieur en maçonnerie, à deux montées convergentes), un étage carré et un étage en surcroît, desservis par un escalier dans-oeuvre tournant à retours en bois. Une fenêtre horlogère éclaire le pignon du mur oriental. Le toit des garages est formé d'une terrasse en béton.

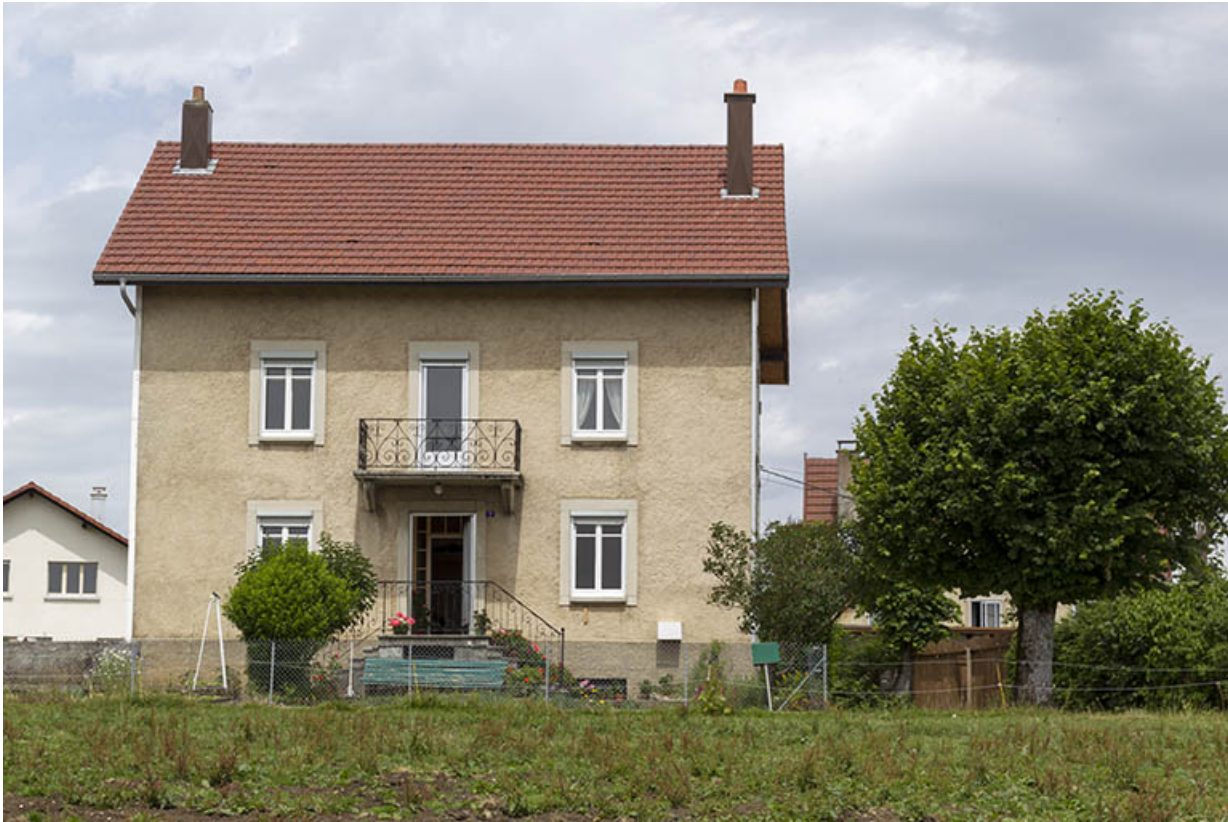
**Façade antérieure.**

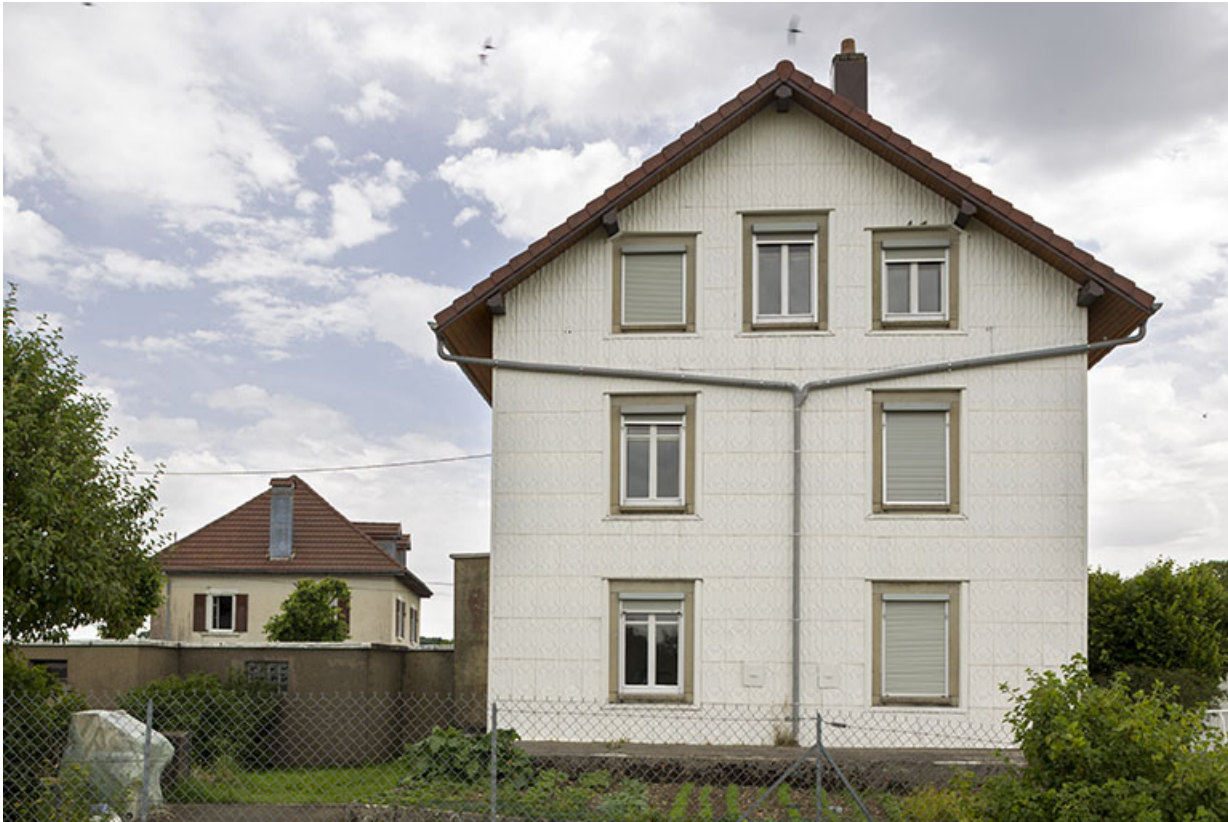
**Façade latérale gauche.**

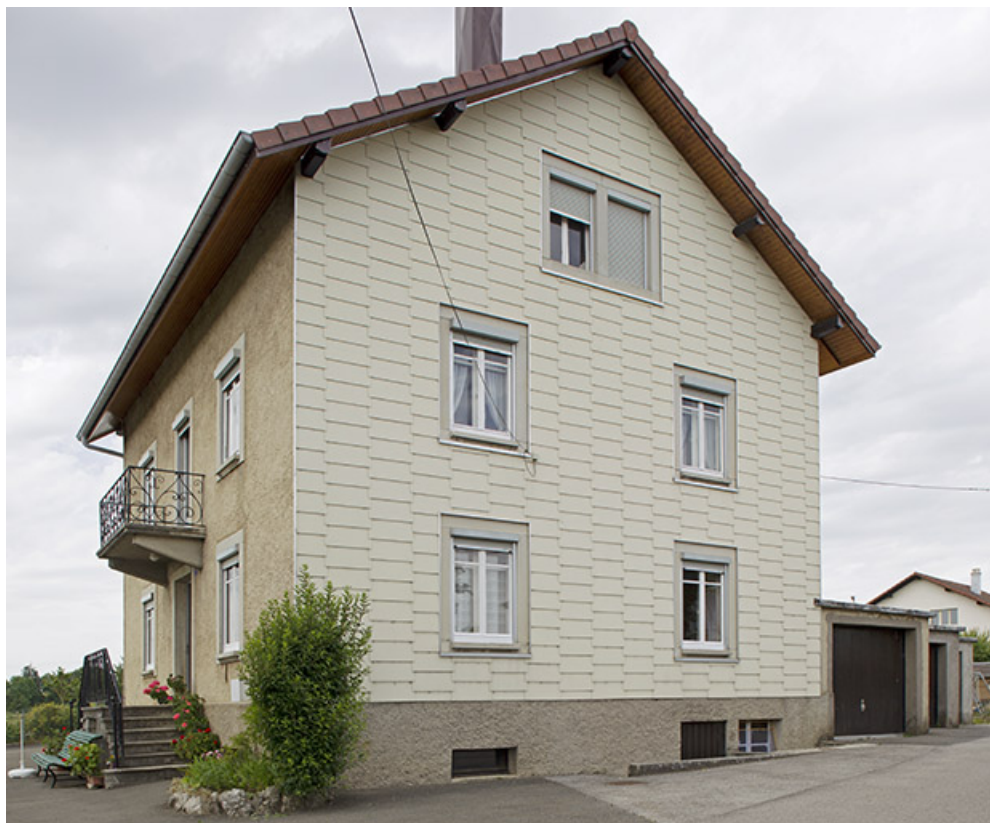
**Façade latérale droite.**
