## MOULIN D'AMANS

Bourgogne-Franche-Comté, Doubs  
Bremondans  
Amans

Dossier IA25001271 réalisé en  
2014

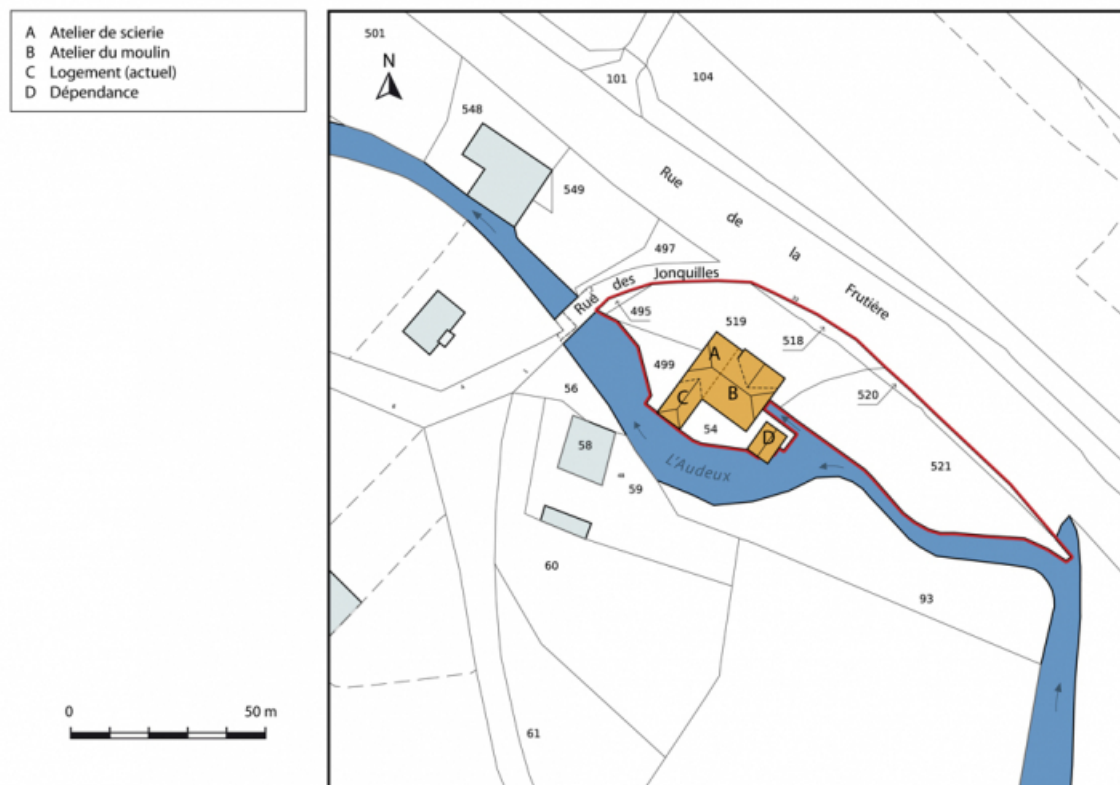
N° de l'illustration : 20142501920NUDA

**Plan-masse et de situation, section C.**

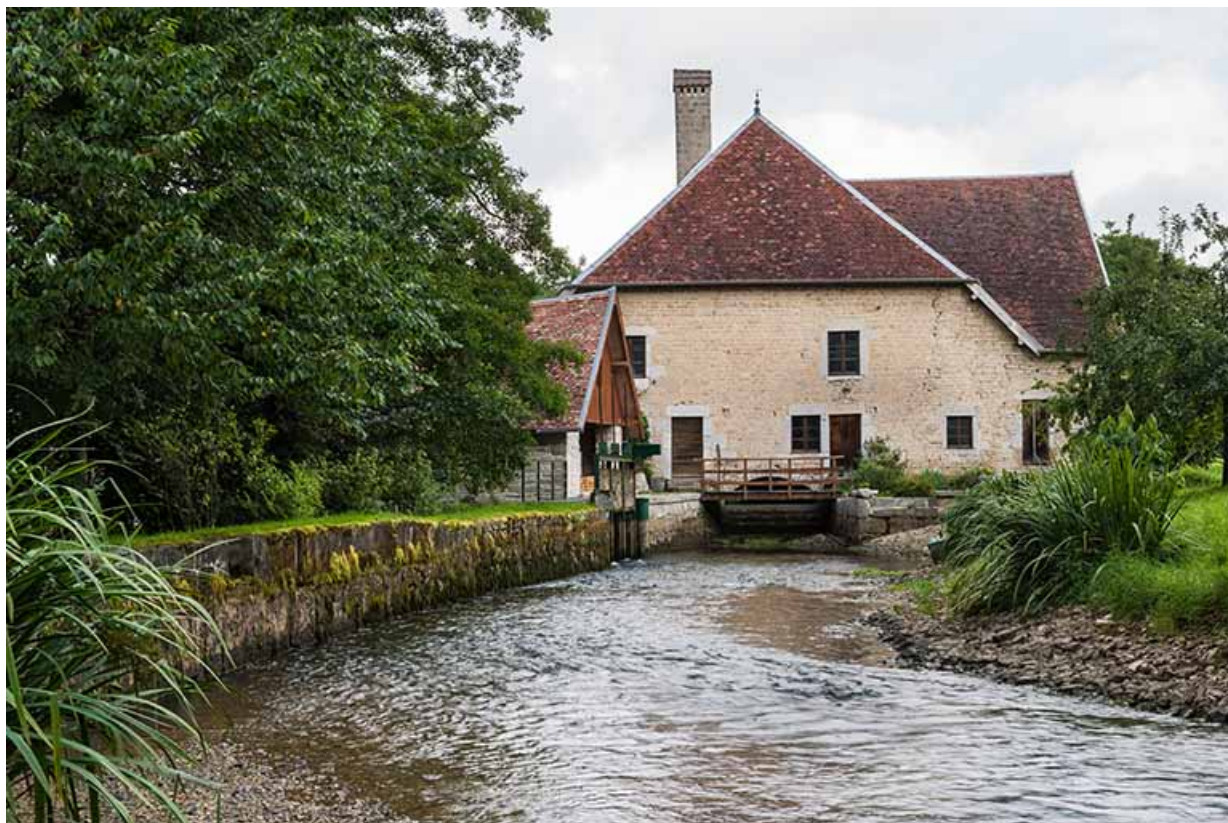
N° de l'illustration : 20142501090NUC4A

**Vue depuis l'amont (canal d'amenée vidé).**

Le bâtiment du moulin est construit en moellon de calcaire partiellement enduit, à un étage de soubassement, un étage carré et un étage de comble. Il est couvert d'une haute toiture à demi-croupes et tuile plate. Le bief de dérivation traverse le bâtiment d'est en ouest.

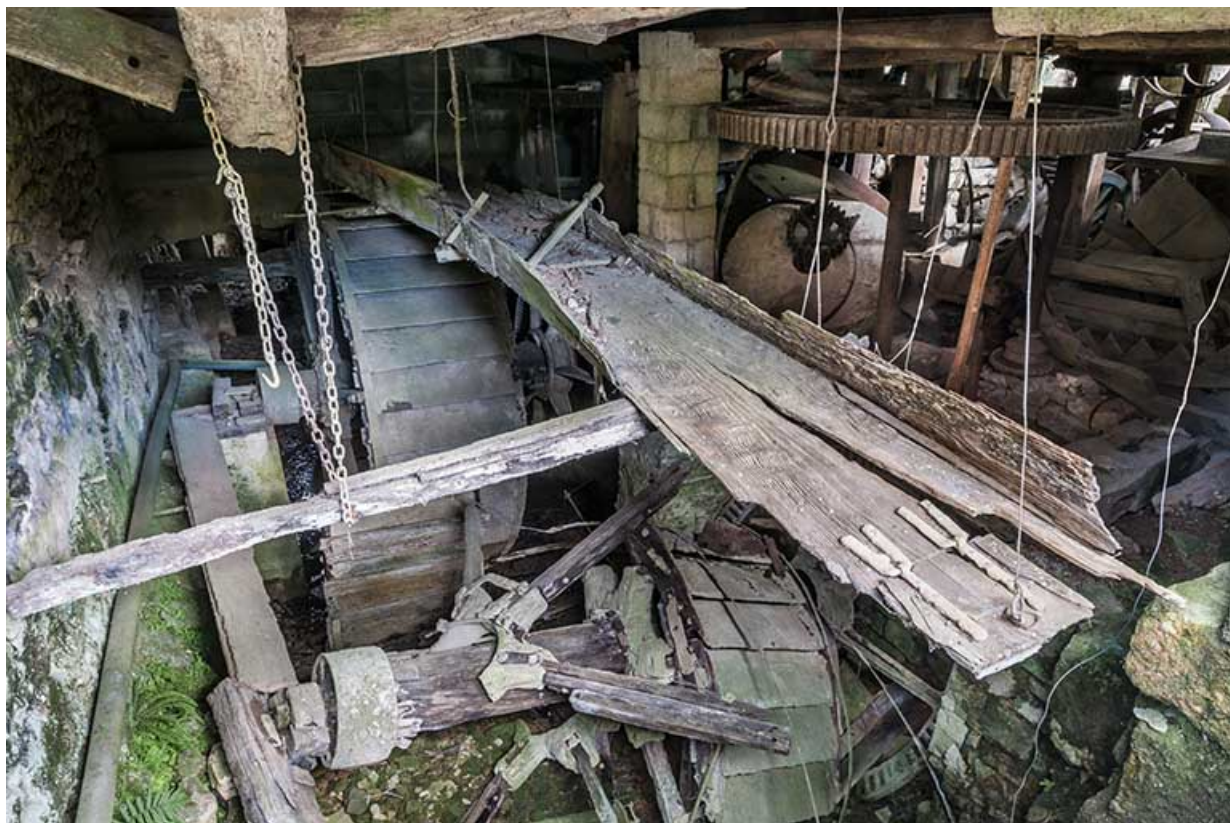
N° de l'illustration : 20142501093NUC4A

**Vue plongeante sur la partie motrice : vestiges de deux roues hydrauliques et de la huche d'amenée.**  
25, Bremondans, lieudit : Amans

Laissée sans entretien, la toiture s'effondre en 1979. Aussitôt racheté par un particulier, le bâtiment a été entièrement réhabilité. Les vestiges de trois roues hydrauliques, dont une actionnait un châssis de scie vertical, sont encore en place.

**Energie utilisée** : énergie hydraulique produite sur place roue hydraulique verticale
