## ATELIER D'HORLOGERIE JEAMBRUN ET MUNNIER, PUIS LOUIS CHEVAL

Bourgogne-Franche-Comté, Doubs  
Charquemont  
15 rue Victor Hugo

Dossier IA25001285 réalisé en  
2014

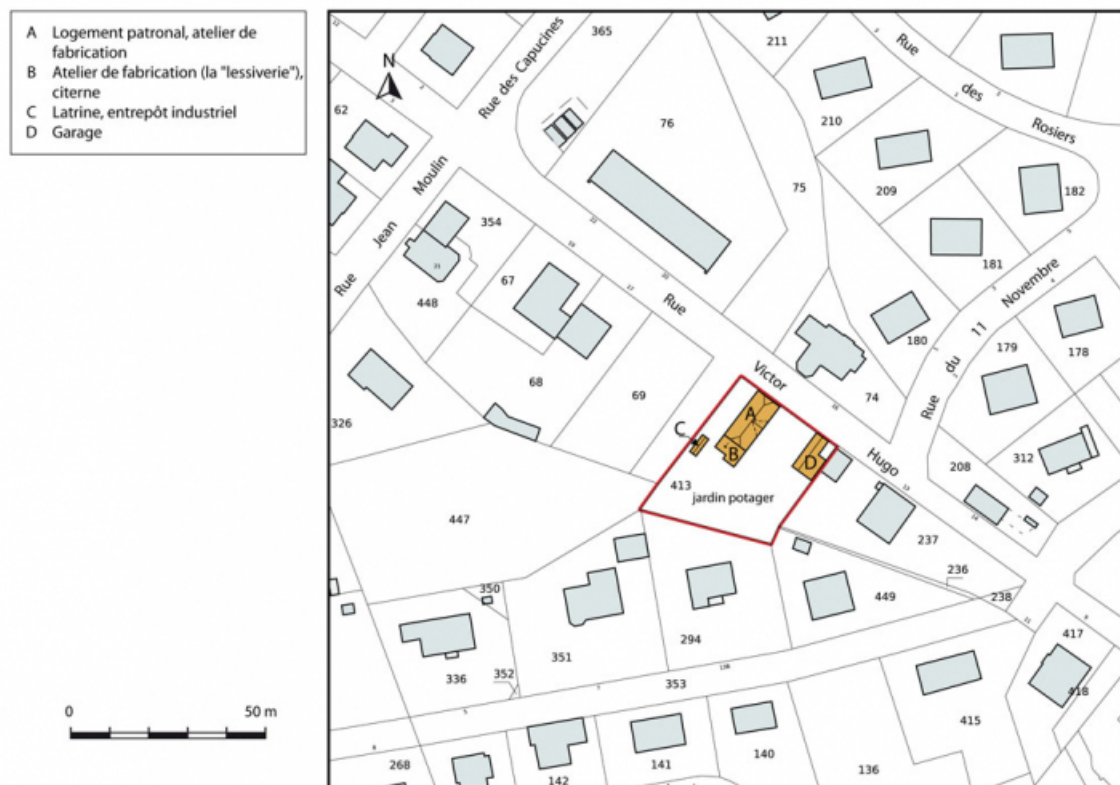
N° de l'illustration : 20152500673NUDA

**Plan-masse et de situation. Extrait du plan cadastral, 2015, section AB.**

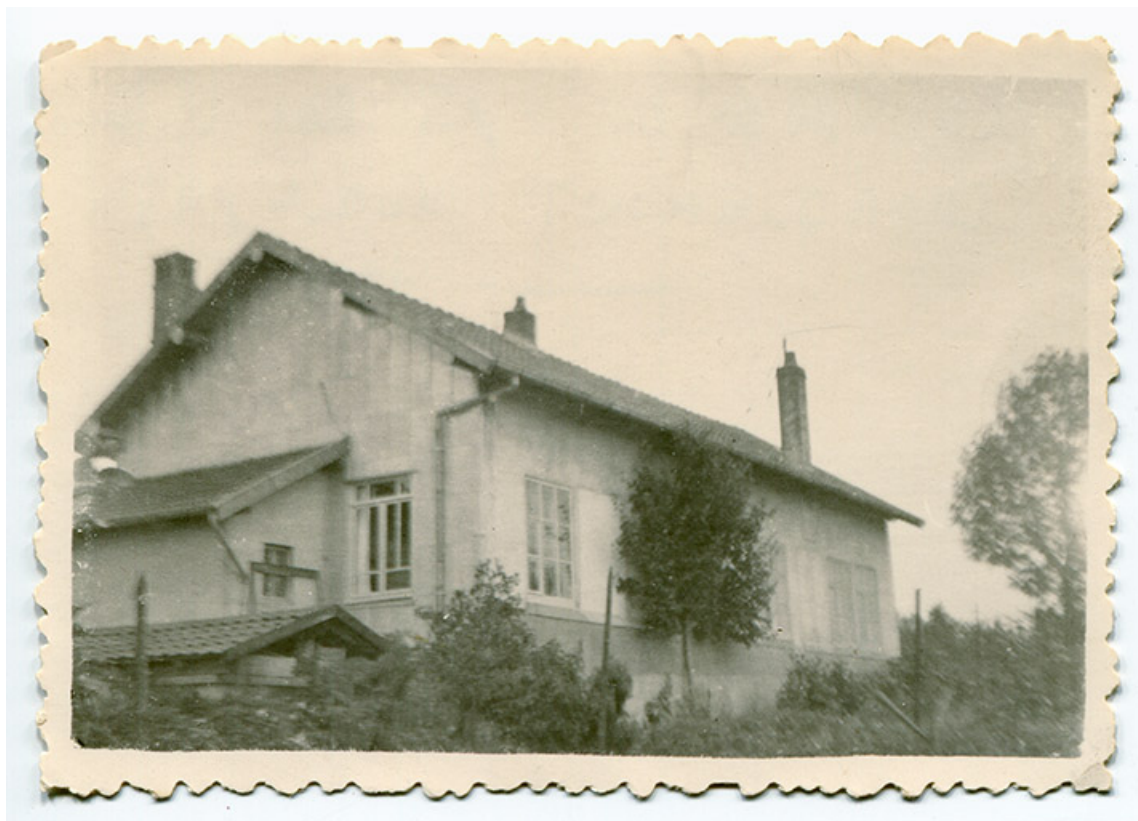
N° de l'illustration : 20152500159NUC2A

**La maison 15 rue V. Hugo Charquemont avant 1950, 2e quart 20e siècle.**  
25, Charquemont, 15 rue Victor Hugo

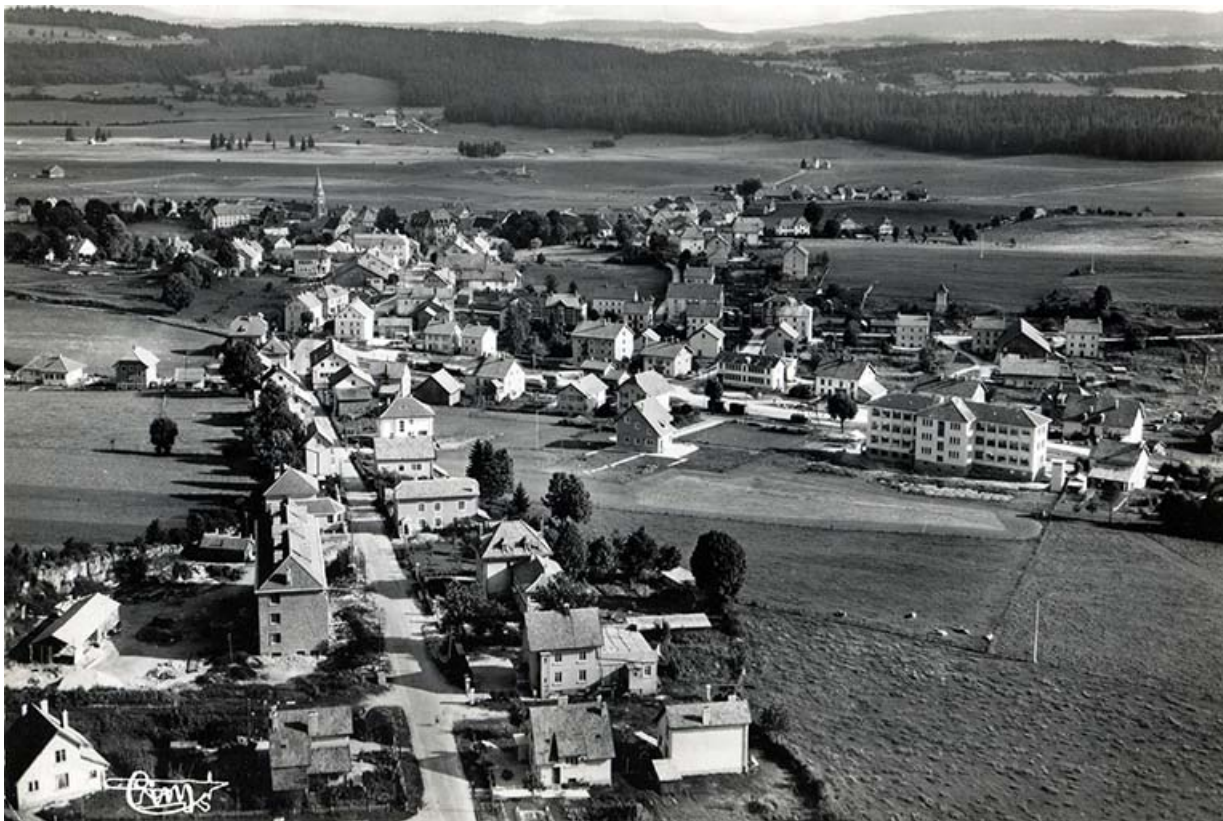
N° de l'illustration : 20132500075NUC1A

**Charquemont (Doubs). 11058 - Vue générale aérienne, entre 1951 et 1958. La maison se trouve entre l'usine Rubis-Précis et le transformateur, à gauche de la scierie.**

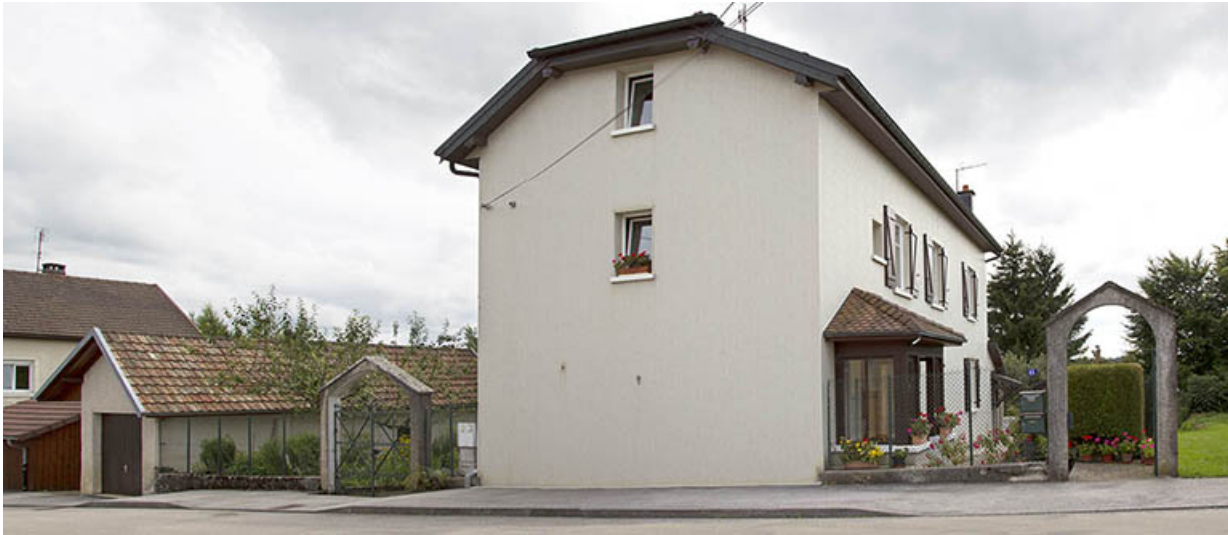
N° de l'illustration : 20152500886NUC4AQ

**Vue d'ensemble depuis le nord-est (façades antérieure et latérale gauche). A gauche le garage.**  
25, Charquemont, 15 rue Victor Hugo

Coiffé d'un toit à longs pans et demi-croupes, avec couverture de tuiles mécaniques (comme l'ensemble des bâtiments), l'ancien atelier a des murs en parpaings de mâchefer (qu'une isolation par l'extérieur empêche de voir), avec doublage intérieur en moellons calcaires enduits pour deux d'entre eux. Il compte un sous-sol (aménagé dans une partie de la citerne enterrée), un étage carré (accessible par un escalier dans-oeuvre récent en béton) et un étage en surcroît. Son mur gouttereau oriental comporte au rez-de-chaussée dans l'angle nord-est une fenêtre horlogère, seul vestige de la rangée de baies horlogères ou multiples qui ouvrait la totalité du niveau de ce côté. Il se poursuit vers le sud par un corps, en rez-de-chaussée et en appentis, appelé "la lessiverie", abritant autrefois la galvanoplastie et surmontant une citerne. A l'ouest, un petit bâtiment en pan de bois essenté de planches réunissait deux latrines et le local d'entreposage des produits chimiques. A l'est, le garage en rez-de-chaussée a des murs enduits et un toit à longs pans et pignons couverts.

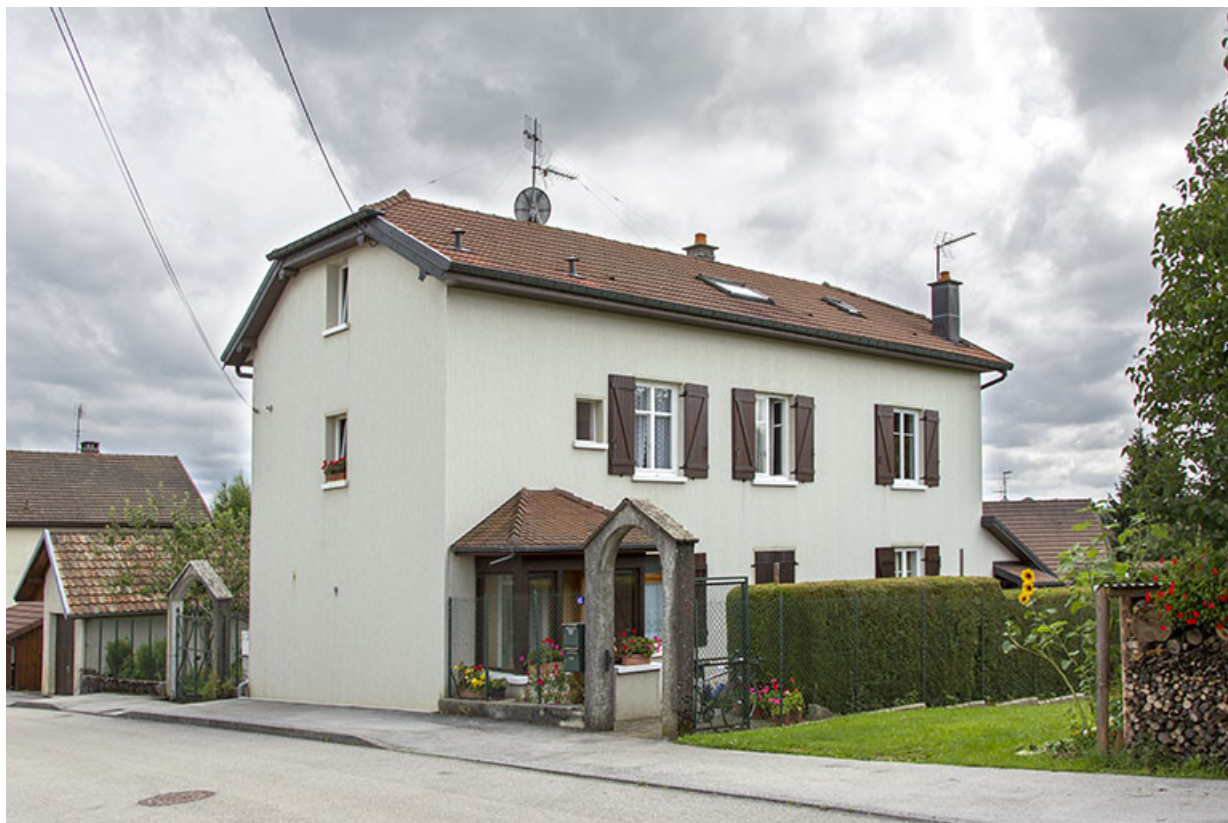
N° de l'illustration : 20152500887NUC2A

**Façades antérieure et latérale gauche.**

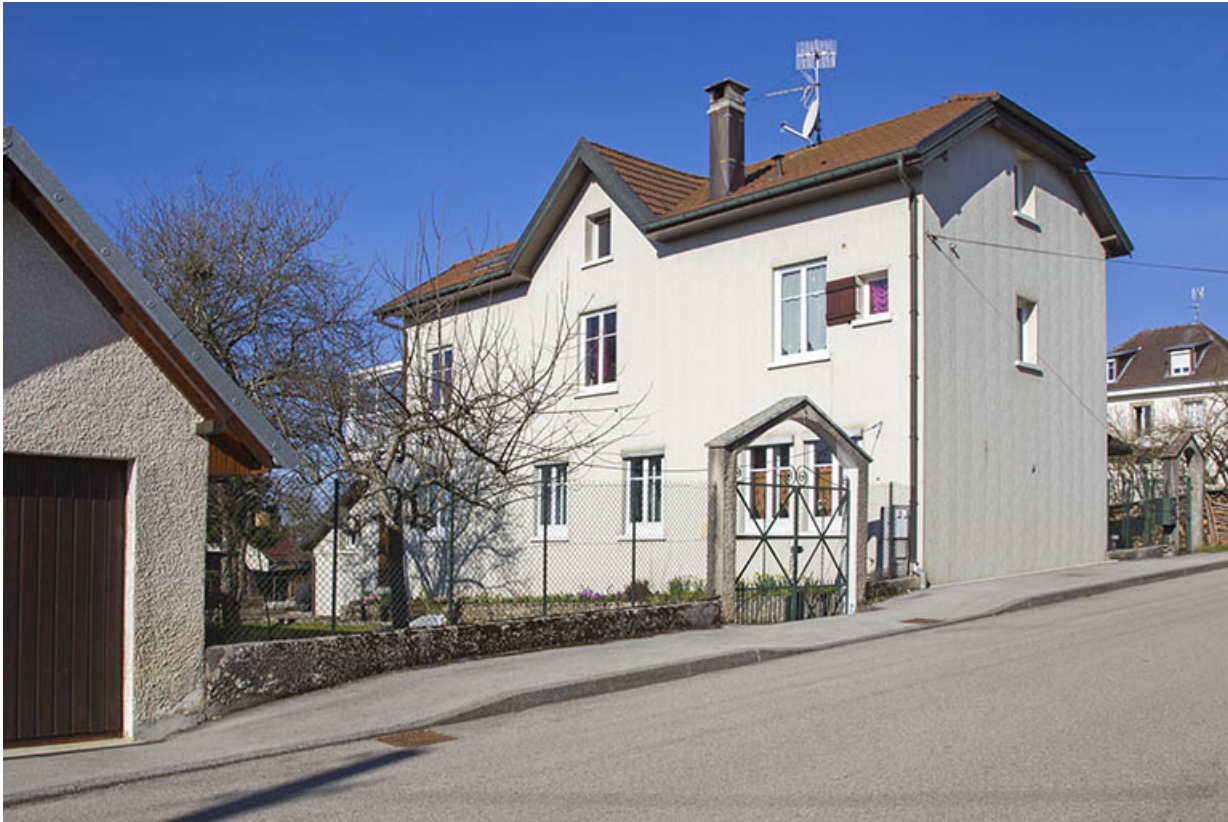
N° de l'illustration : 20152500889NUC2A

**Façades postérieure et latérale gauche.**

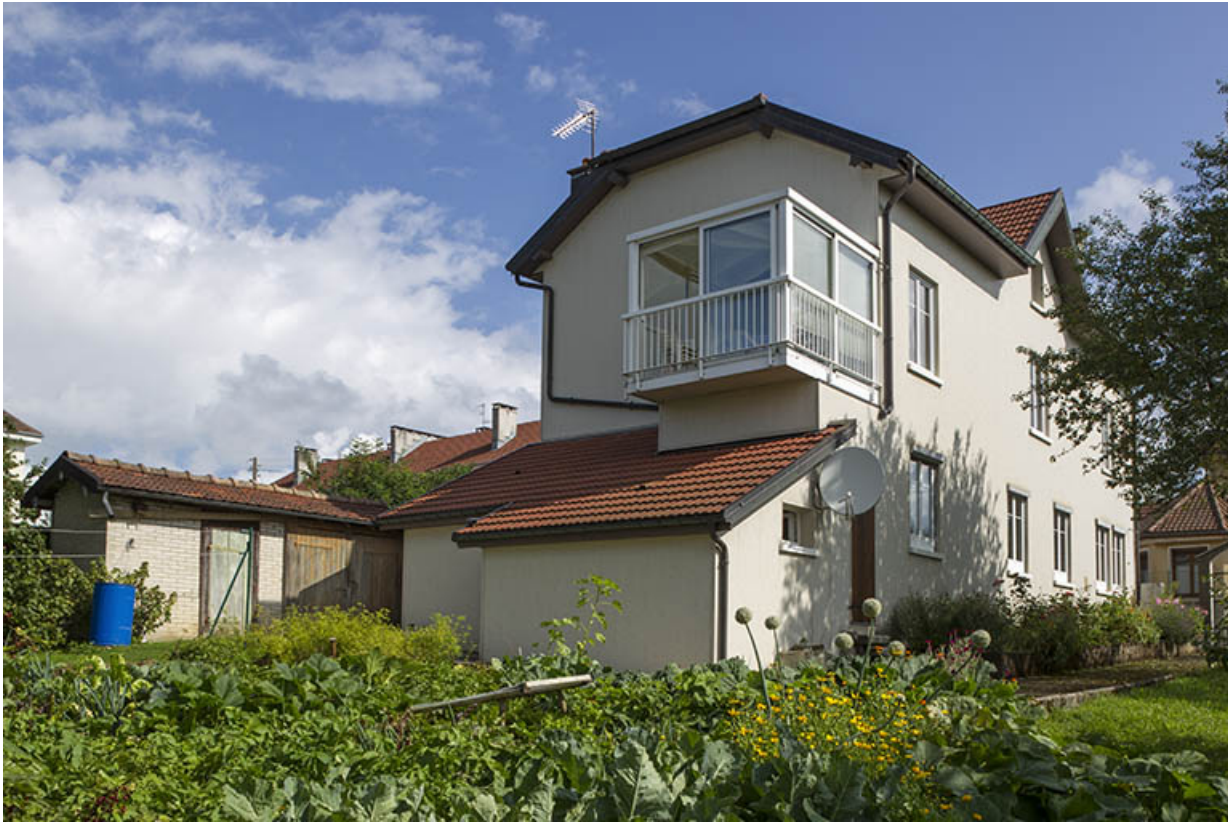
N° de l'illustration : 20152500888NUC2A

**Façades postérieure et latérale droite.**
