## MAISON ET ATELIER D'HORLOGERIE ERARD PUIS MICHEL VIGEZZI

Bourgogne-Franche-Comté, Doubs  
Charquemont  
8 place de l' Hôtel de Ville

Dossier IA25001288 réalisé en  
2014

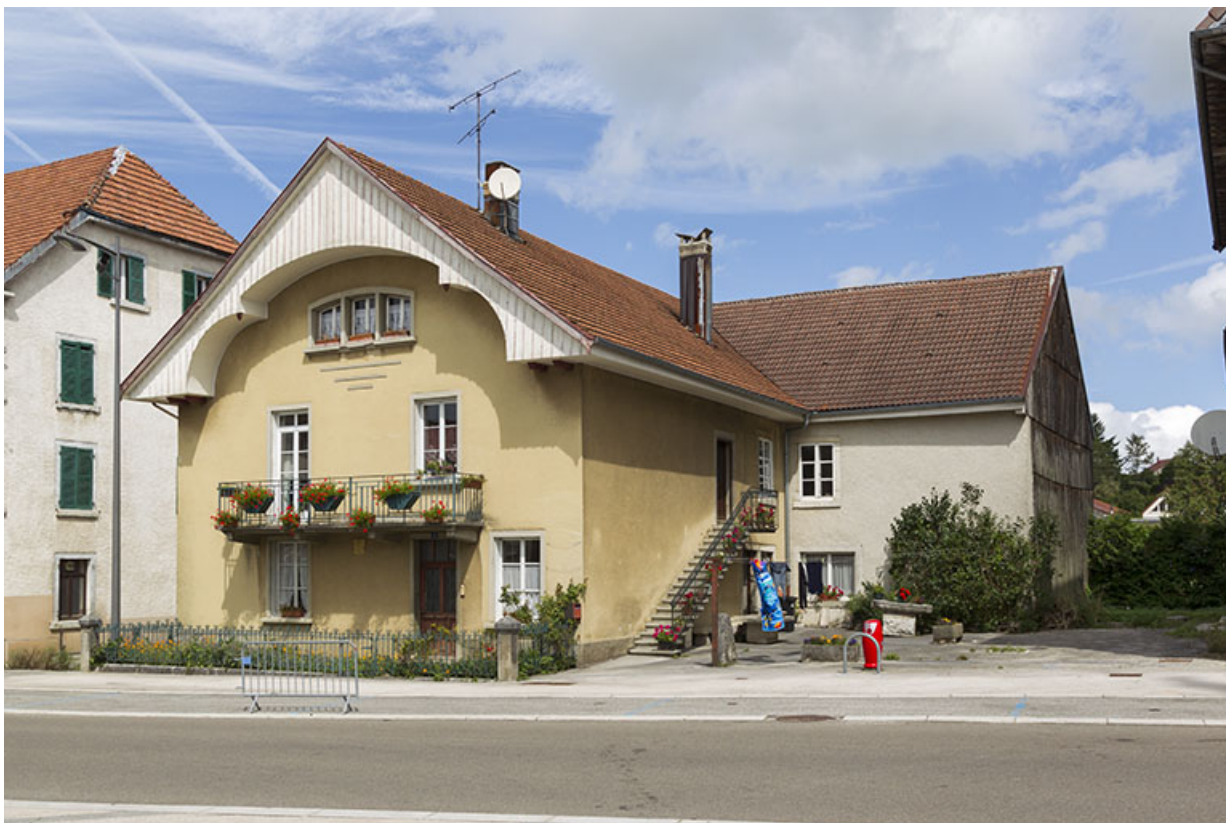
**Vue d'ensemble des deux corps de bâtiment, depuis le sud-est.**

Le bâtiment se compose de deux corps aux murs de moellons enduits, chacun protégés par un toit à longs pans et pignons couverts (c'était un toit à croupes en 1870), et une couverture de tuiles mécaniques. Le premier, donnant sur la place, a un étage de soubassement, un rez-de-chaussée surélevé, un étage carré et un étage en surcroît. Ces niveaux sont desservis par un escalier dans-oeuvre et, sur le mur gouttereau oriental, par un escalier extérieur droit en béton donnant accès à l'étage carré. La façade antérieure a été modernisée par l'ajout d'un balcon et d'une lambrichure chantournée, et la modification des baies de l'étage en surcroît remplacées par une fenêtre triple coiffée d'un arc segmentaire. Une pierre gravée d'une croix est intégrée en remploi au centre du rez-de-chaussée. Le deuxième corps, en retour d'équerre au nord, réunissait logement ou atelier, étable et fenil. Ses murs nord et est sont en pan de bois essenté de planches. Il est accessible de la ruelle par une rampe (levée de grange) et comporte un étage carré et un étage de comble. Sa face sud est percée au rez-de-chaussée d'une fenêtre horlogère.

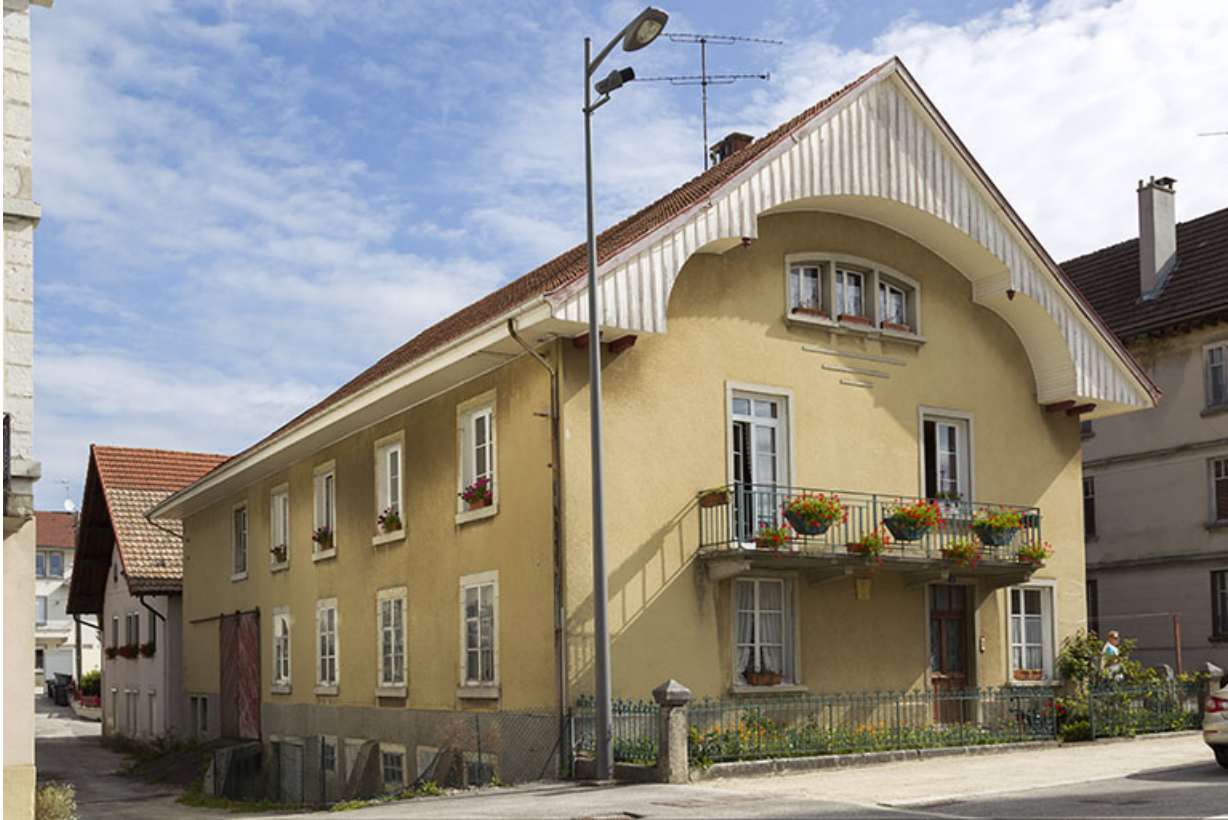
**Corps de bâtiment principal : façades antérieure et latérale gauche.**

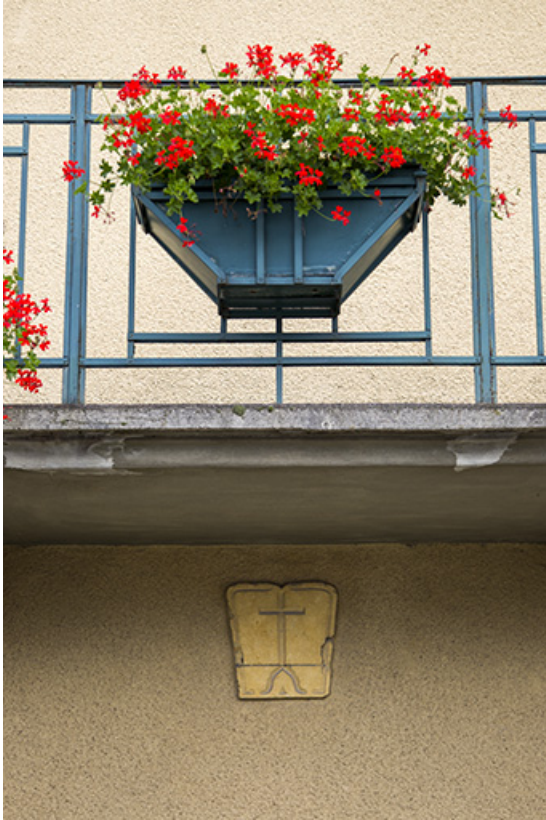
**Corps de bâtiment principal, façade antérieure : pierre gravée d'une croix et grille du balcon.**  
25, Charquemont, 8 place de l' Hôtel de Ville
