## MAISON ET ATELIER DE LA SOCIÉTÉ HORLOGERIE COMTÉ-SAVOIE

Bourgogne-Franche-Comté, Doubs  
Charquemont  
2 rue Mermoz

Dossier IA25001300 réalisé en 2013 revu en  
2014

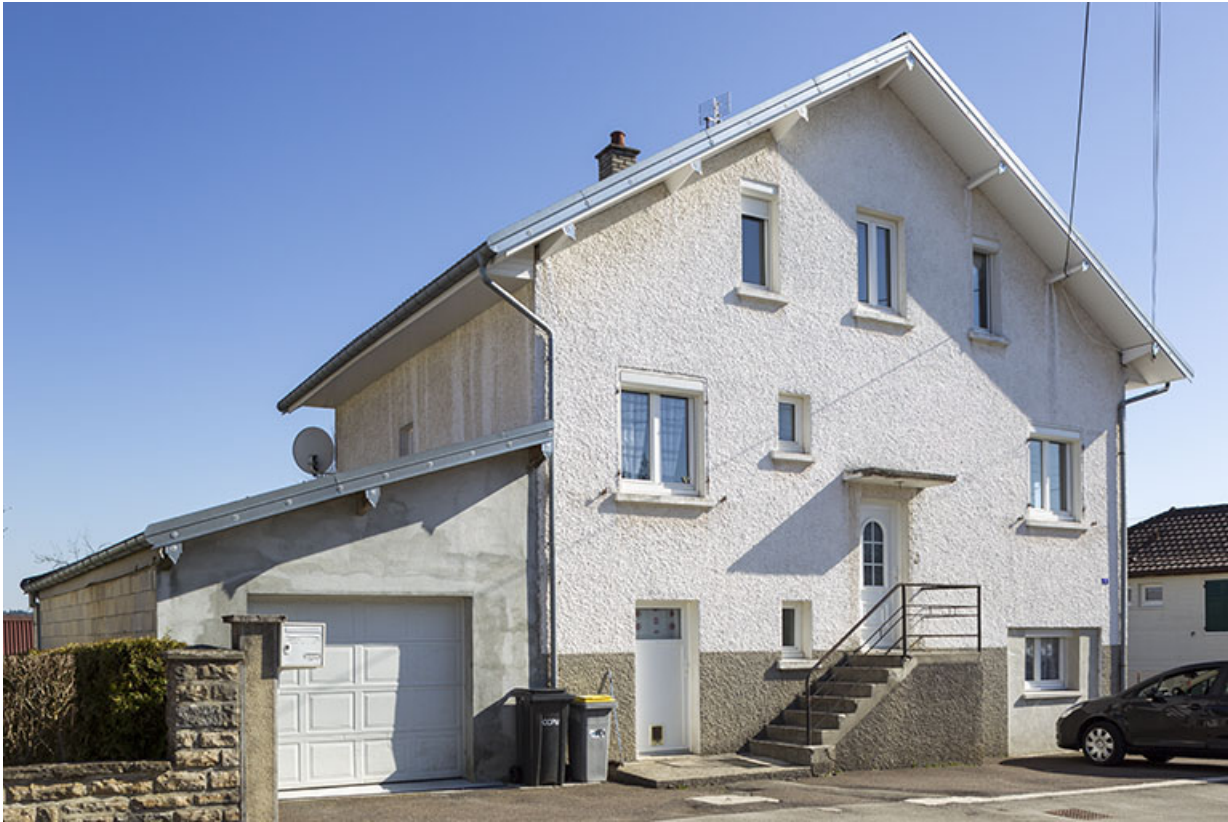
**Façade antérieure, de trois quarts gauche.**

La maison a, comme le garage, des murs en parpaings de béton enduits et une couverture de tuiles mécaniques, supportée par un toit à longs pans et pignons couverts (en appentis sur le garage). Elle comporte un étage carré et un étage en surcroît, desservis par un escalier extérieur droit en maçonnerie et par un escalier dans-oeuvre.
