## MAISON ET ATELIER DE FOURNITURES POUR L'HORLOGERIE D'ALEXIS SCHROTER

Bourgogne-Franche-Comté, Doubs  
Charquemont  
1 rue Guynemer

Dossier IA25001306 réalisé en  
2014

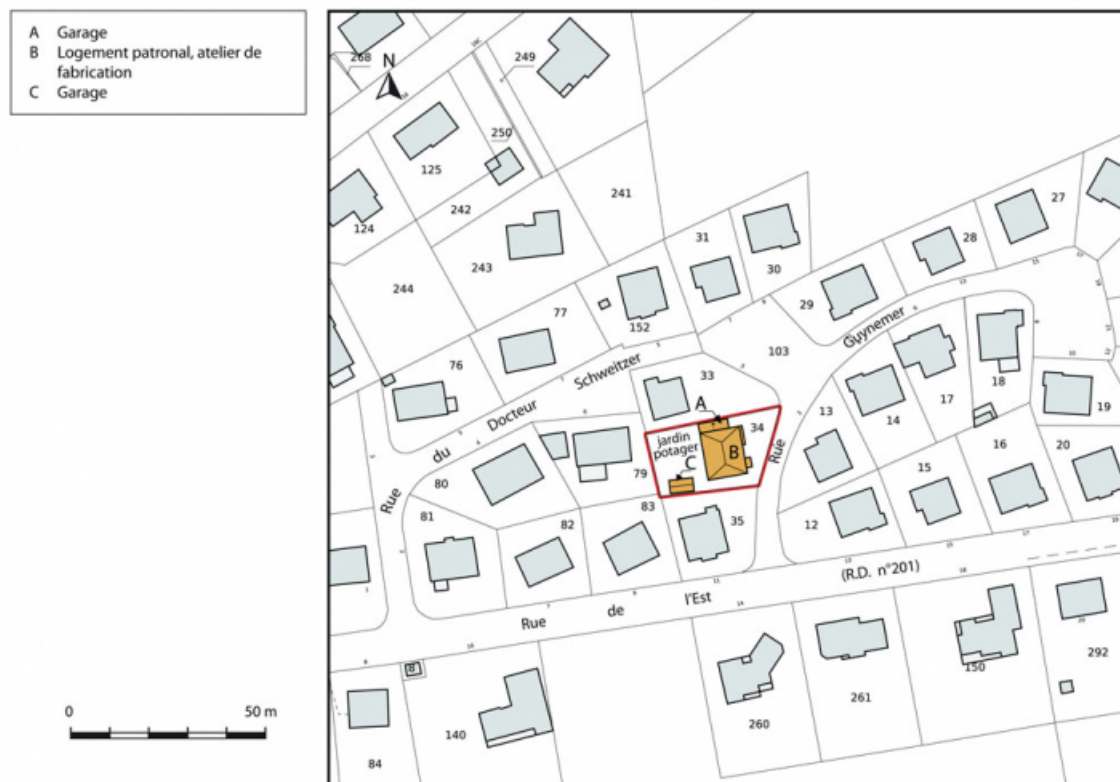
N° de l'illustration : 20152500694NUDA

**Plan-masse et de situation. Extrait du plan cadastral, 2015, section AD.**

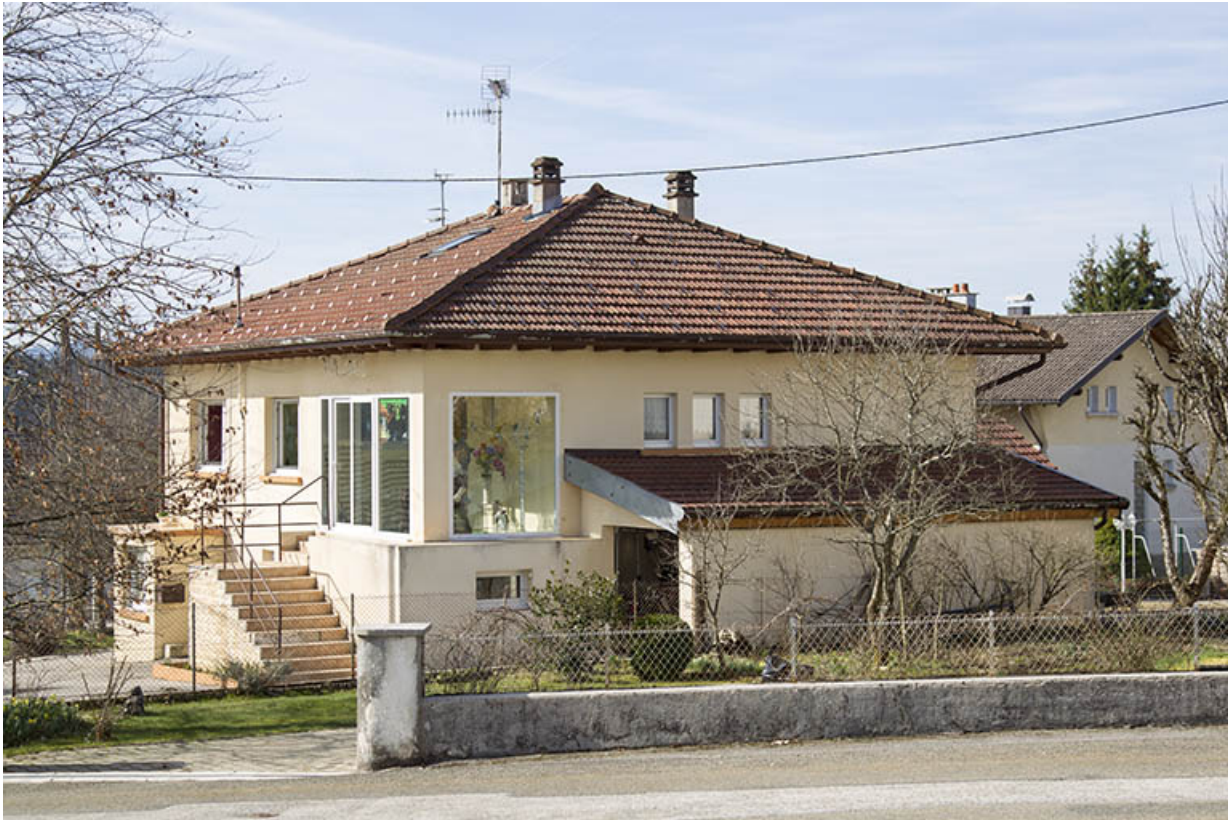
N° de l'illustration : 20152500867NUC2A

**Façades antérieure et latérale droite.**

La maison, aux murs en parpaings de béton et briques creuses enduits, comporte un étage carré (desservi par un escalier extérieur en équerre en béton) et un étage de comble. L'atelier, éclairé par de larges fenêtres, se trouvait au rez-de-chaussée au sud. Le toit à croupes est couvert de tuiles mécaniques. Un garage en appentis a été ajouté au nord, un autre en pan de bois et essentage de planches réalisé récemment au sud-ouest.

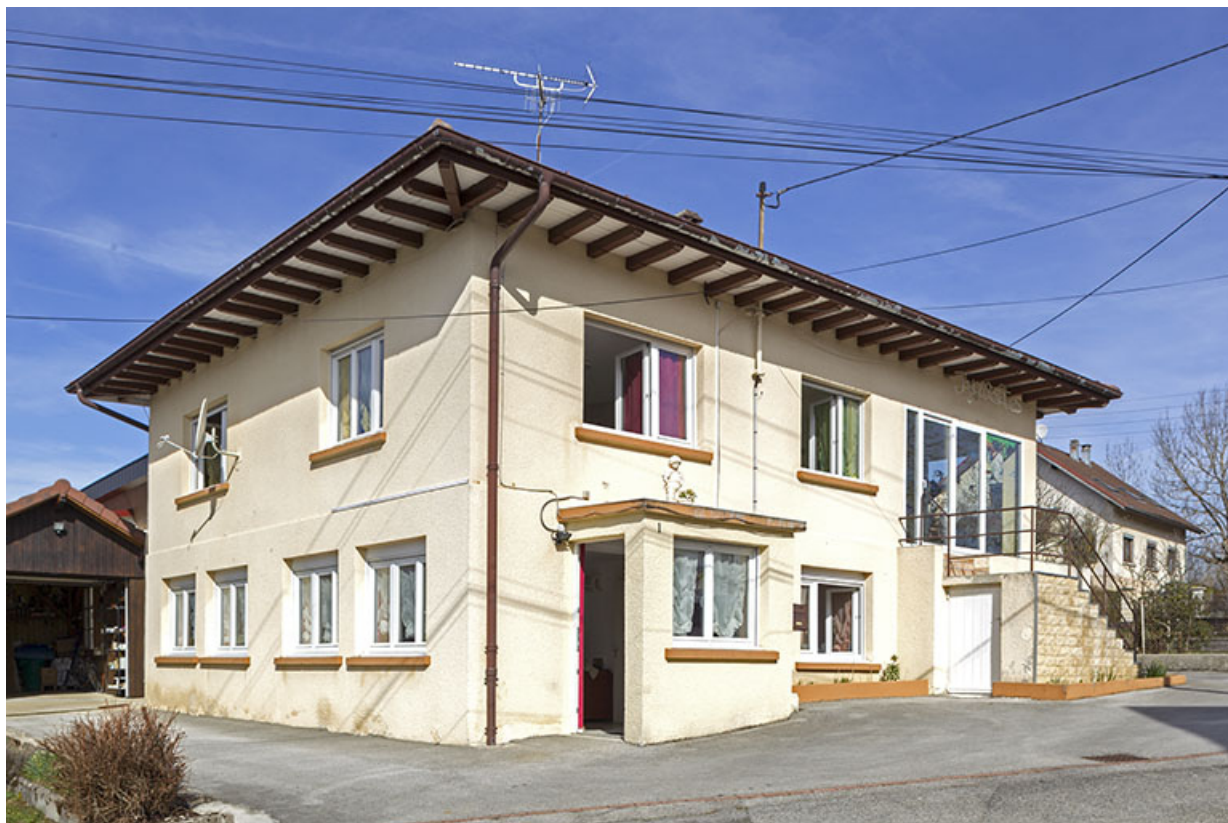
N° de l'illustration : 20152500865NUC2A

**Une maison des "Castors" de 1955 : atelier de fournitures pour l'horlogerie d'Alexis Schroter (1 rue Guynemer).**  
25, Charquemont, 1 rue Guynemer

La maison est bâtie en 1955 pour Alexis Schroter dans le cadre du mouvement d'autoconstruction des Castors, initié par l'abbé Henri Degois et le secrétaire de mairie Gilbert Fierobe. Vingt-deux familles s'entraident ainsi pour la réalisation des fondations de leur maison, le gros-œuvre étant confié à un entrepreneur alsacien, vraisemblablement le même M Boeglen à la tête de la Sarl Entreprise générale de Construction BLR (21 rue du Canal, à Village-Neuf, Haut-Rhin) qui construit aussi la maison Vermot-Desroches au 19 rue de l'Est. Schroter y transfère son atelier, auparavant établi dans la maison Beaufils (3 Grande Rue). Il travaille en famille (4 à 5 personnes), au rez-de-chaussée, et fabrique des verres de montre à partir de plaques de plexiglass qu'il découpe et galbe. L'affaire est reprise par ses fils, Louis et Roger, ce dernier la fermant vers 2002 lors de son départ en retraite. Elle n'abrite plus d'activité productive.

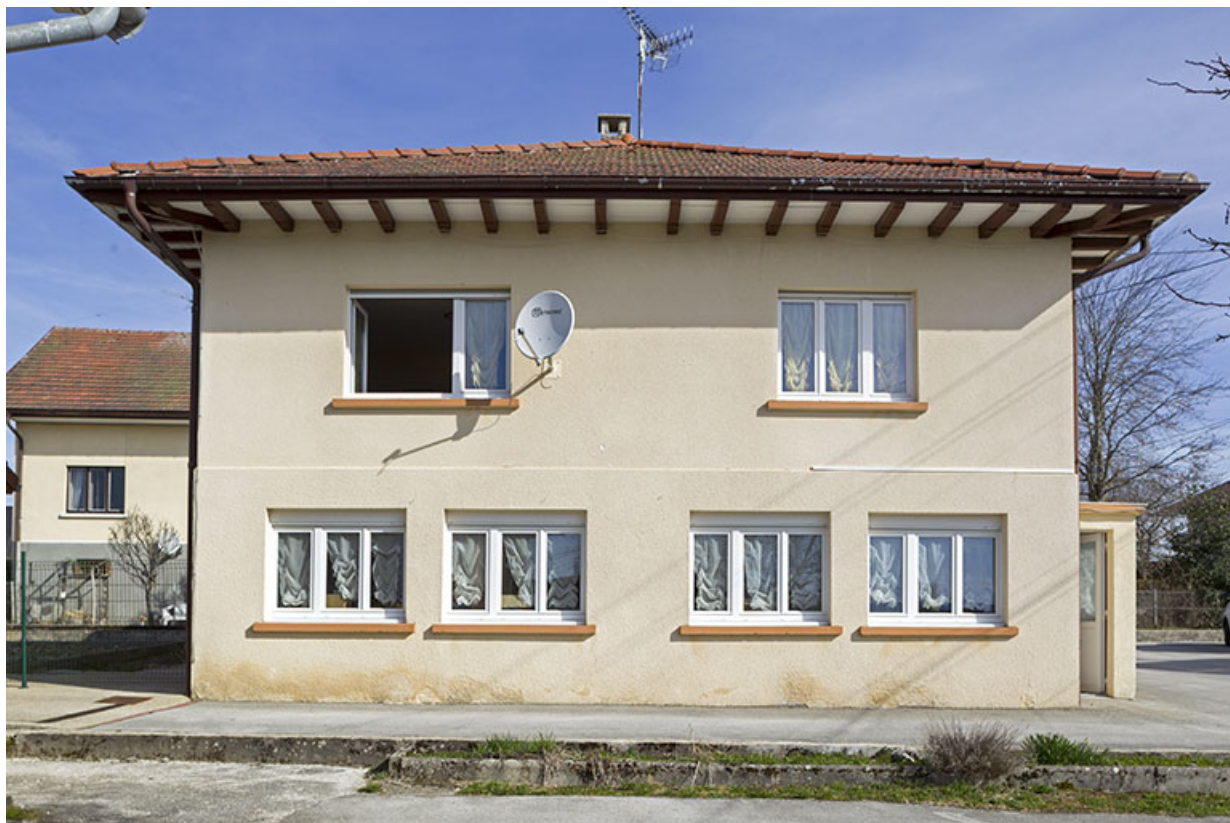
N° de l'illustration : 20152500866NUC2A

**Façade postérieure.**
