## MAISON ET ATELIER D'HORLOGERIE PUIS DE DÉCOLLETAGE GILLET

Bourgogne-Franche-Comté, Doubs  
Charquemont  
19 rue des Cités

Dossier IA25001309 réalisé en  
2014

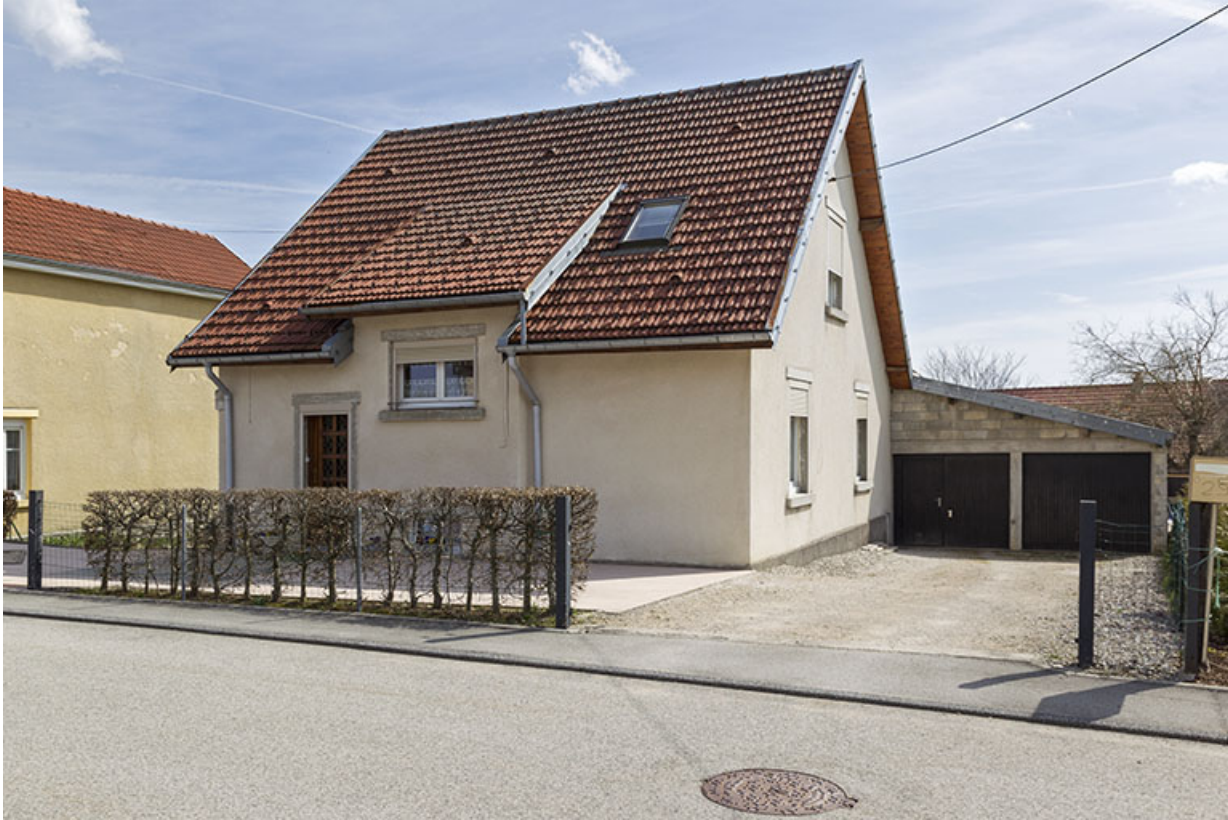
N° de l'illustration : 20152500730NUC2A

**Vue d'ensemble, depuis le nord (façades antérieure et latérale droite).**

Bâtie sur un modèle très répandu dans la cité, la maison a des murs de moellons calcaires enduits. Dotée d'un sous-sol, elle est en rez-de-chaussée avec étage en surcroît. Le toit à longs pans et pignons couverts a une couverture en tuiles mécaniques. L'atelier à l'arrière, en rez-de-chaussée et avec des murs peut-être en béton, est éclairé par une fenêtre horlogère sur le mur pignon sud et une fenêtre multiple à quatre baies sur sa façade orientale. Autres extensions plus récentes au sud-ouest : un garage en parpaings de béton, prolongé au sud par un bûcher en pan de bois et essentage de planches.

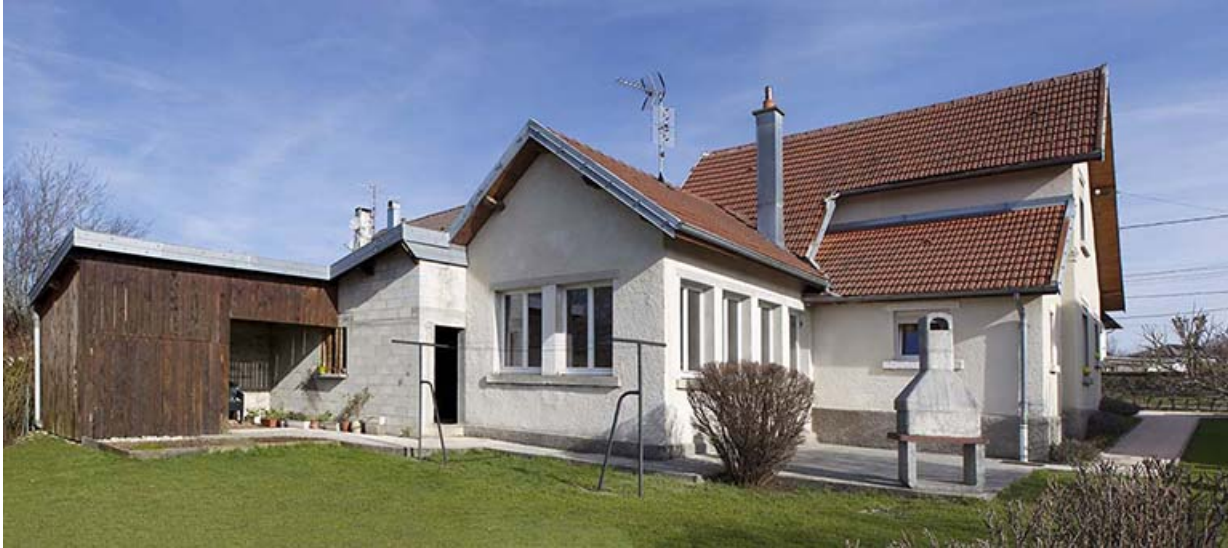
N° de l'illustration : 20152500728NUC4AQ

**Vue d'ensemble, depuis le sud (bûcher, garage, atelier et façade postérieure de la maison).**

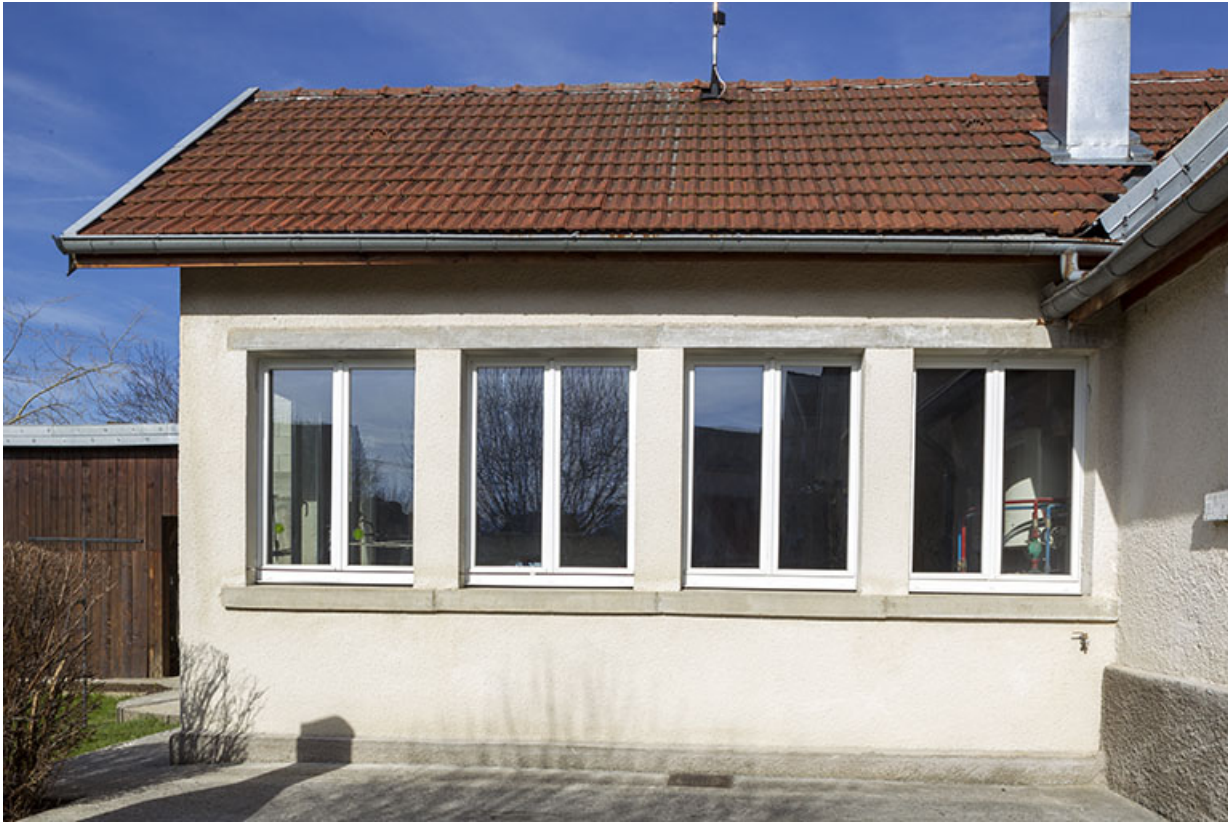
N° de l'illustration : 20152500729NUC2A

**Atelier de fabrication : baies multiples à l'est.**

**Typologie :** baie horlogère, baie multiple
