## MOULIN À BLÉ ET SCIERIE DIT LE MOULIN DU MILIEU, ACTUELLEMENT HÔTEL DE VOYAGEURS DIT HÔTEL DU MOULIN ET MAISON

Bourgogne-Franche-Comté, Doubs  
Vaucluse  
le Moulin du Milieu

Dossier IA25001342 réalisé en 2013 revu en 2015

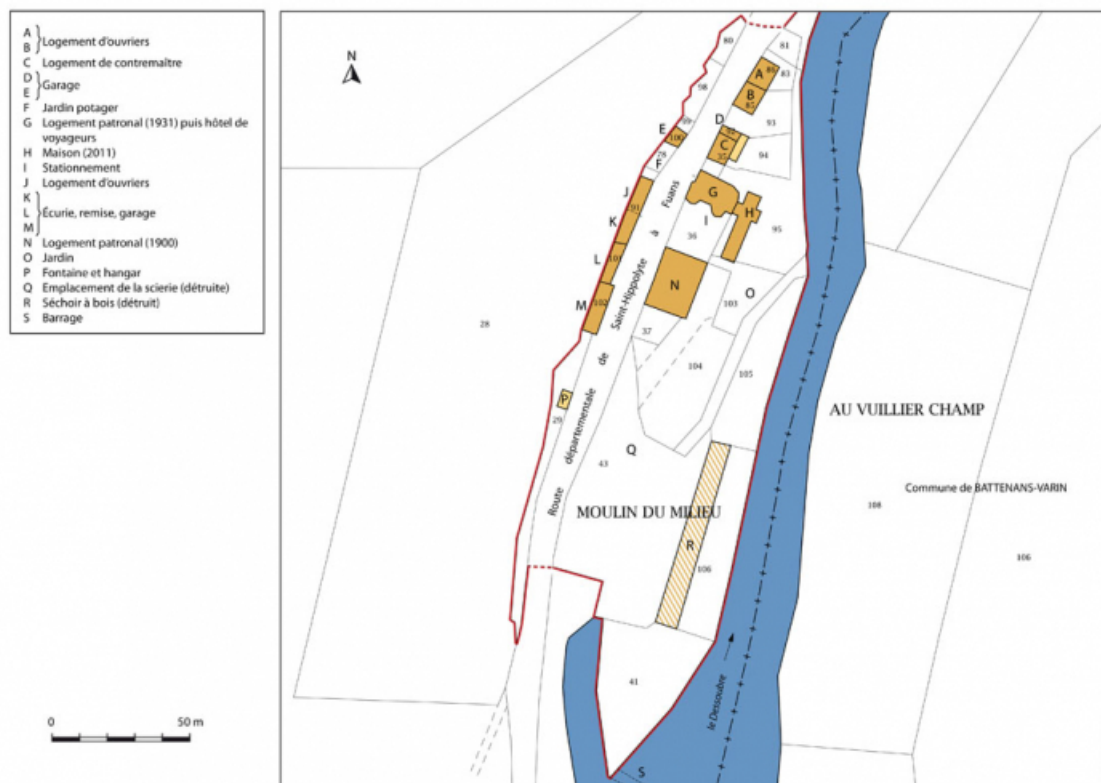
**Plan-masse et de situation. Extrait du plan cadastral, 2015, section C.**  
25, Vaucluse, lieudit : le Moulin du Milieu

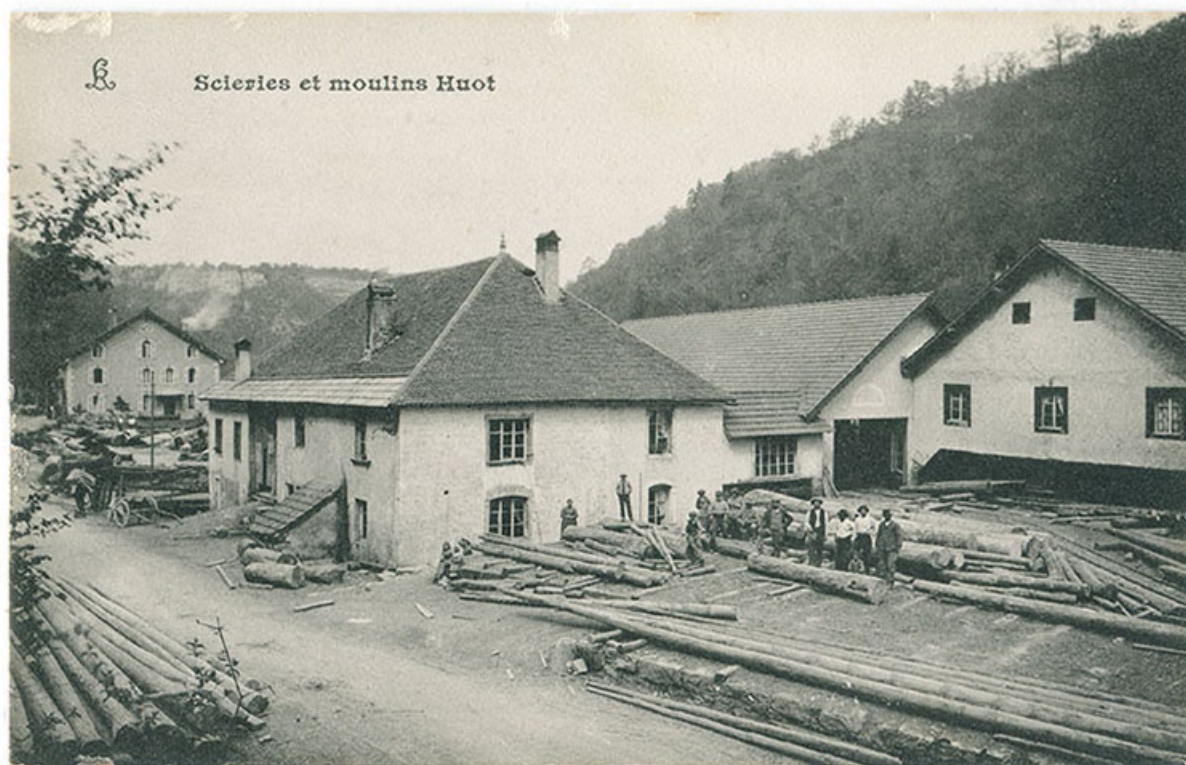
**Scierie et moulins Huot, 1er quart 20e siècle. Le logement patronal de 1900 est visible à l'arrière-plan à gauche.**  
25, Vaucluse, lieudit : le Moulin du Milieu

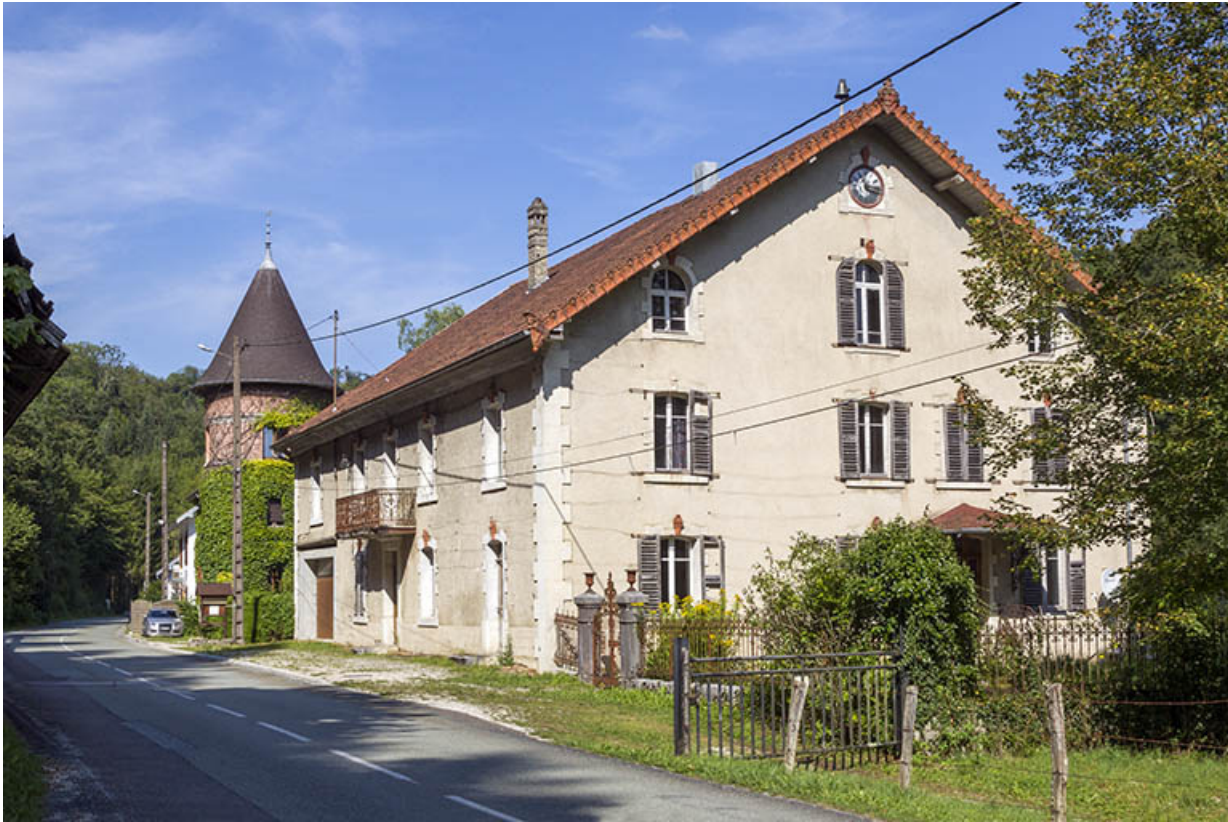
**Logement patronal de 1900 : façades antérieure et latérale droite.**

La majorité des bâtiments a des murs en moellons calcaires enduits, à l'exception du logement patronal de 1931 (béton), de la maison de 2011 (pan de fer essenté de tôles et abondamment vitré) et d'une partie des écuries et remises (pan de bois avec latis plâtré ou essentage de planches). Les toits sont à longs pans et pignons couverts, avec couverture de tuiles mécaniques ; celui du logement de 1931 associe croupe ronde, demi-croupe, toit conique (sur la tour côté route) et noue, le tout protégé par des tuiles plates (que l'on trouve aussi sur le hangar de la fontaine). Les logements patronaux (de 1900 et de 1931) et les

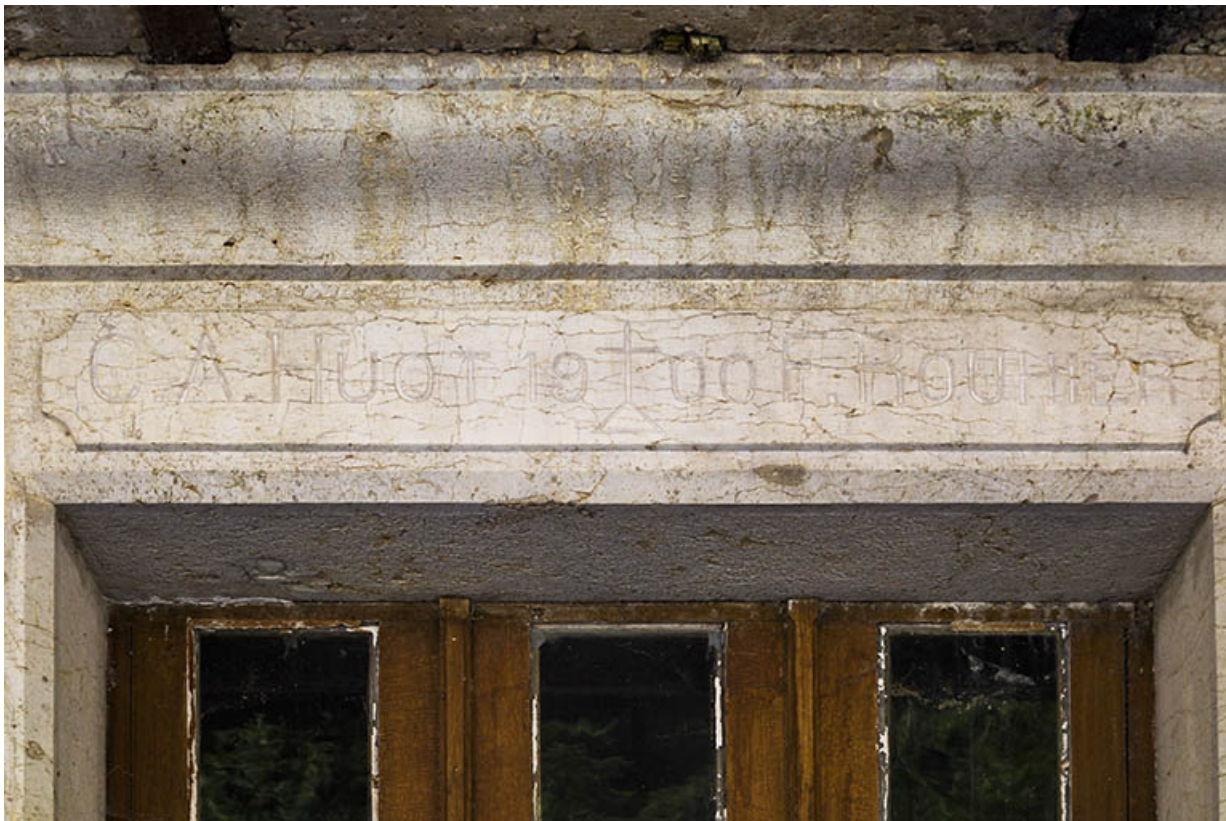
**Logement patronal de 1900, façade antérieure : linteau d'entrée daté.**

**Dates :** 1900 (porte la date)

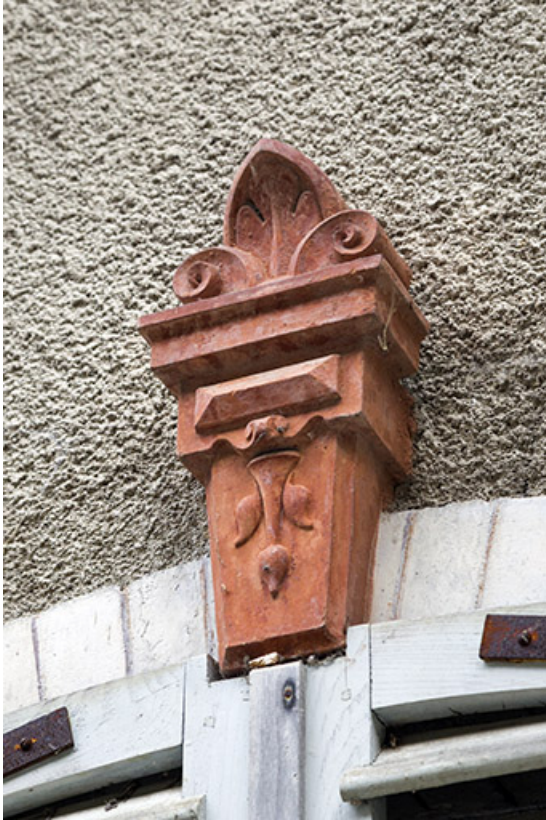
**Logement patronal de 1900, façade antérieure : agrafe en céramique.**  
25, Vaucluse, lieudit : le Moulin du Milieu

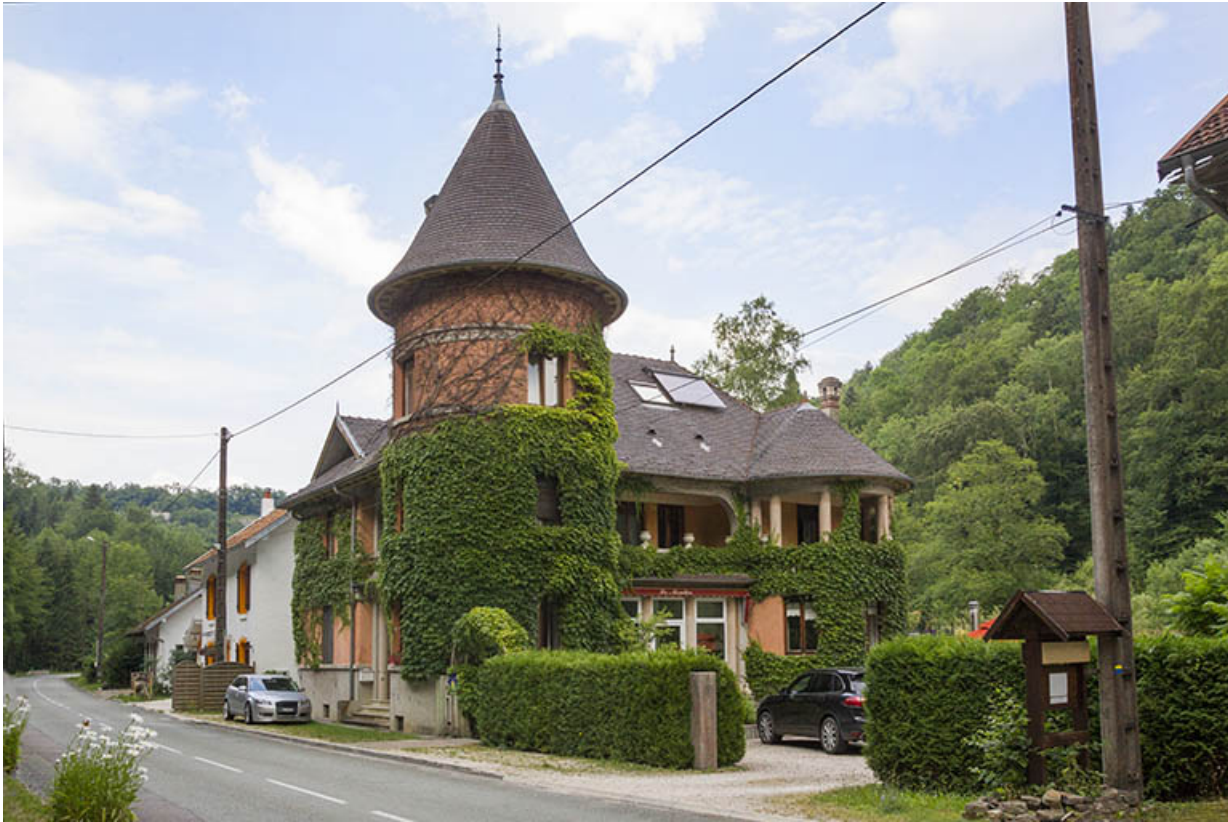
**Logement patronal de 1931 : façades antérieure et latérale droite.**

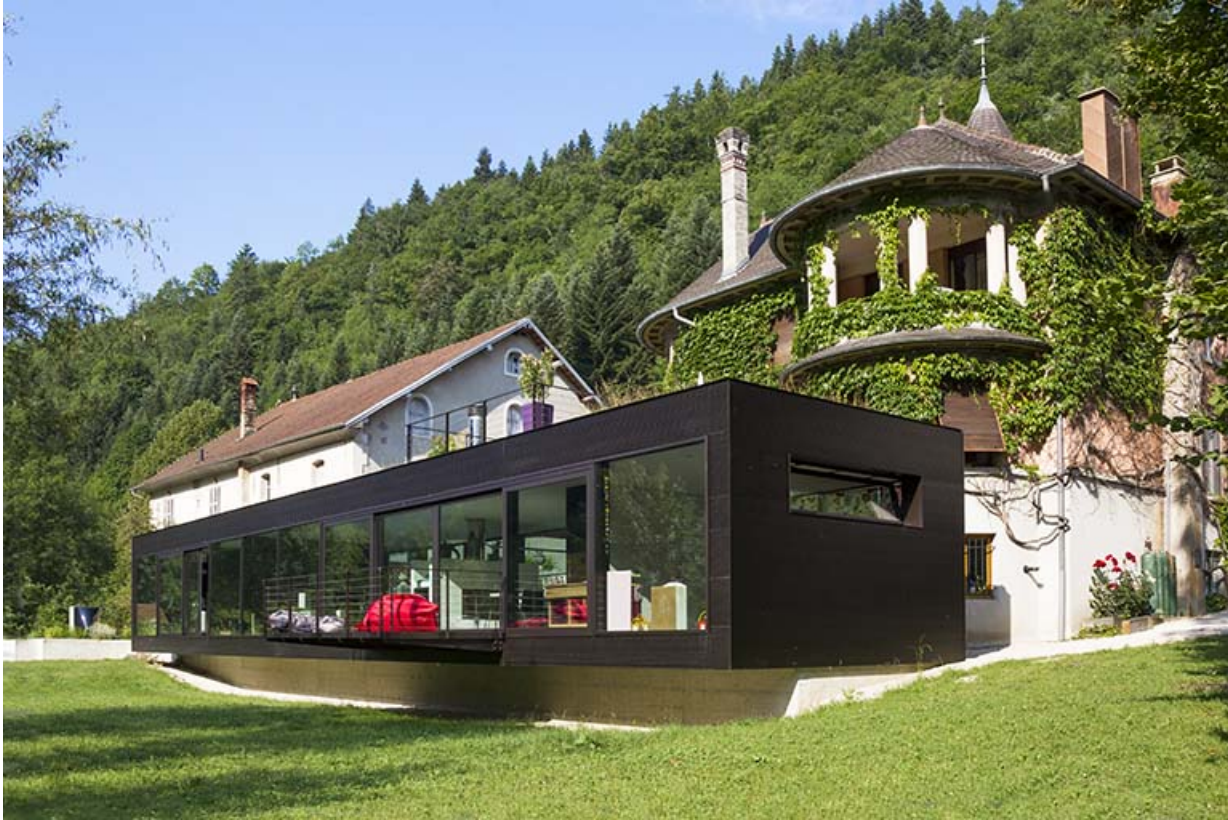
**Maison de 2011.**

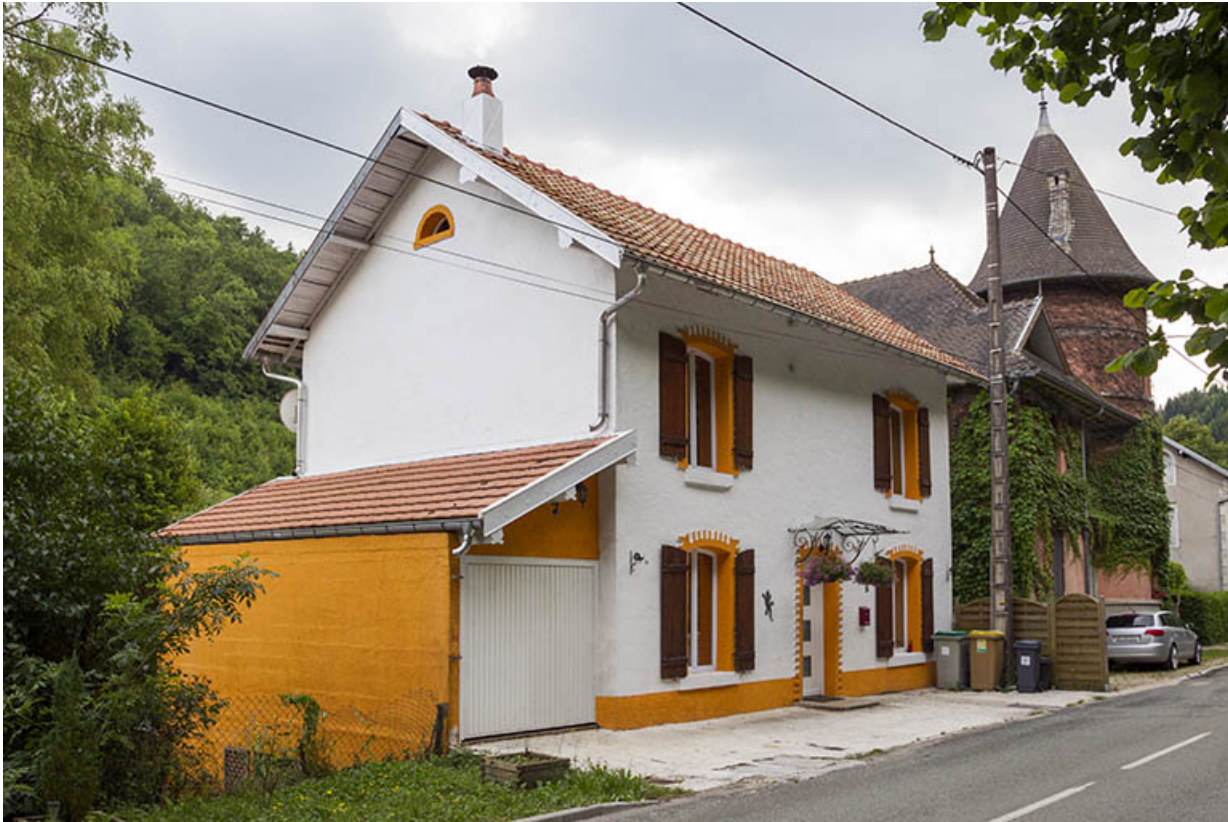
**Logement de contremaître : façade antérieure, de trois quarts gauche.**

logements de contremaître et d'ouvriers au nord ont un étage de soubassement, un étage carré et un étage en surcroît ; le logement à l'ouest a un étage carré et un étage de comble, les remises attenantes sont en rez-de-chaussée avec étage de comble ; la maison récente est en rez-de-chaussée. Les logements de contremaître et d'ouvriers ont des baies en arc segmentaire, à encadrement en briques, de même, pour partie, que le logement patronal de 1900. La fontaine au sud est abritée par un hangar.

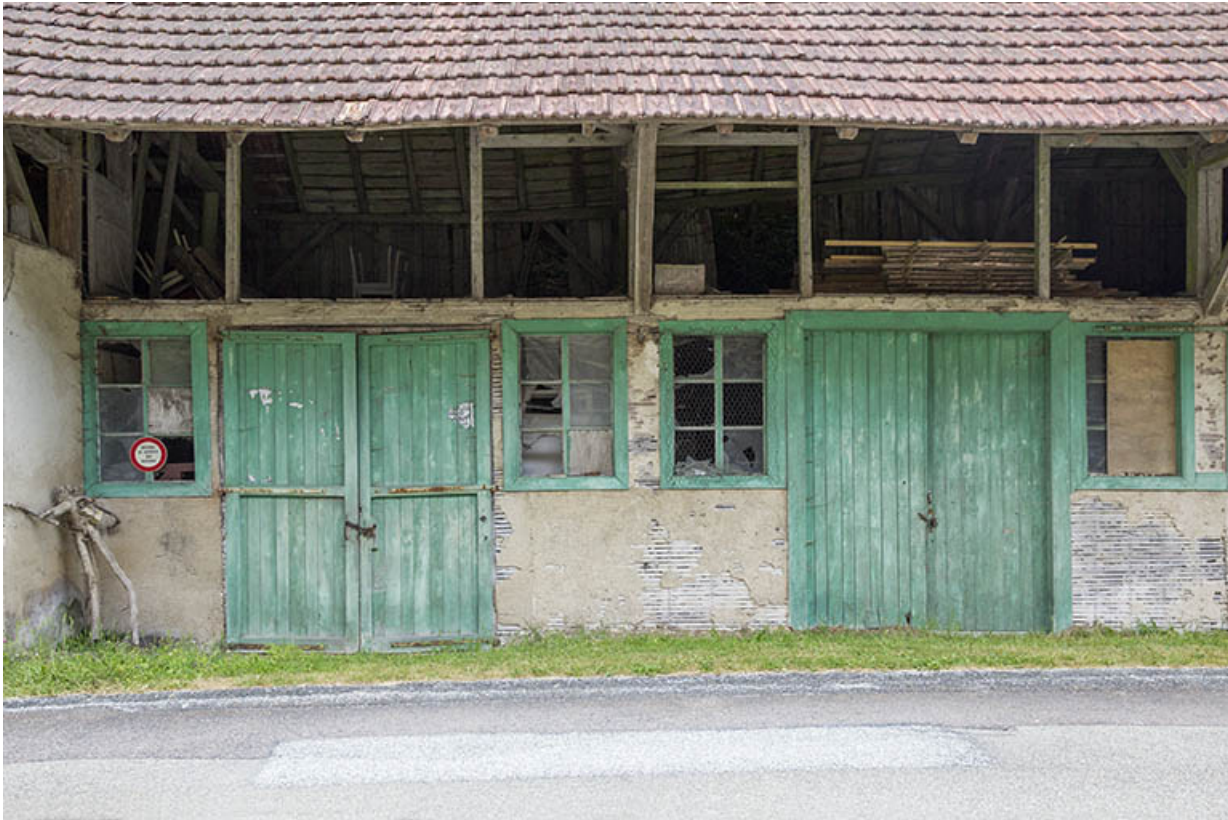
**Ecuries et remises.**

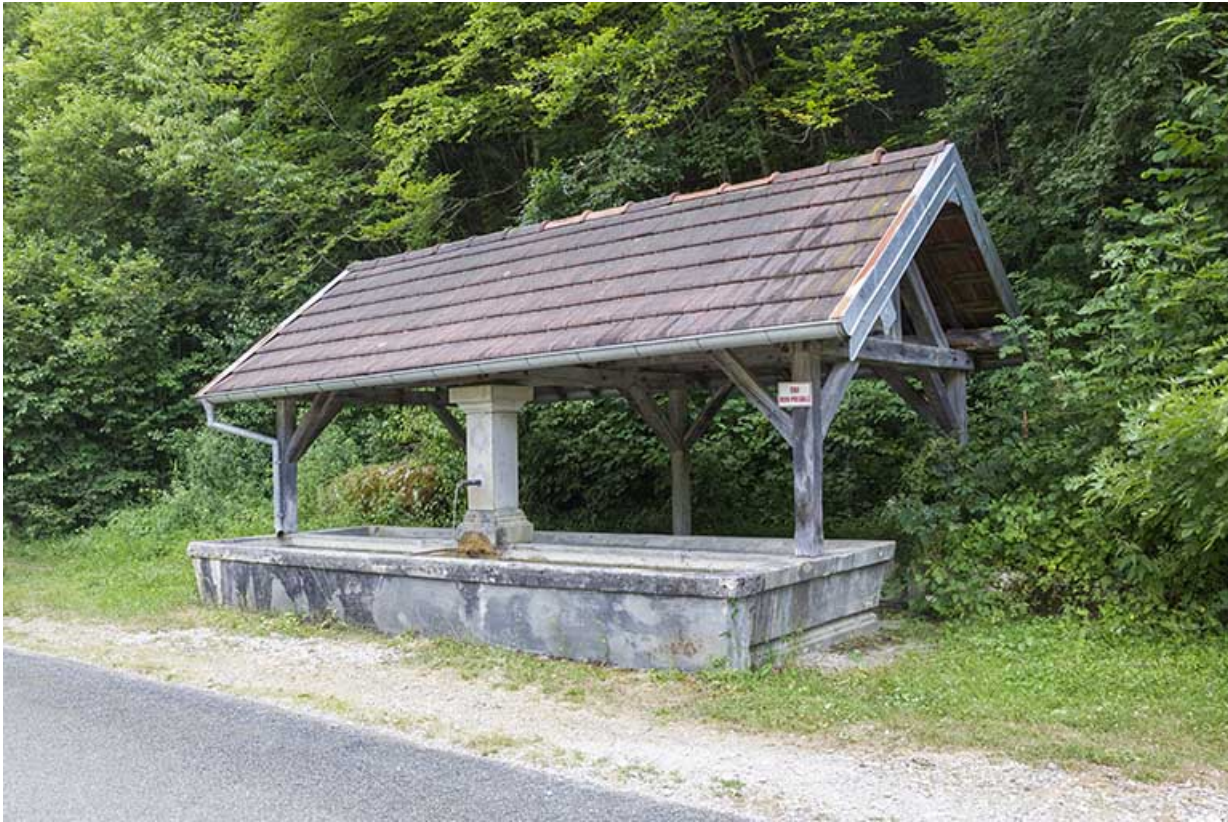
**La fontaine et son abri.**
