## FROMAGERIE DE PASSONFONTAINE

Bourgogne-Franche-Comté, Doubs  
Passonfontaine  
rue du Lion

Dossier IA25001352 réalisé en 2014 revu en  
2015

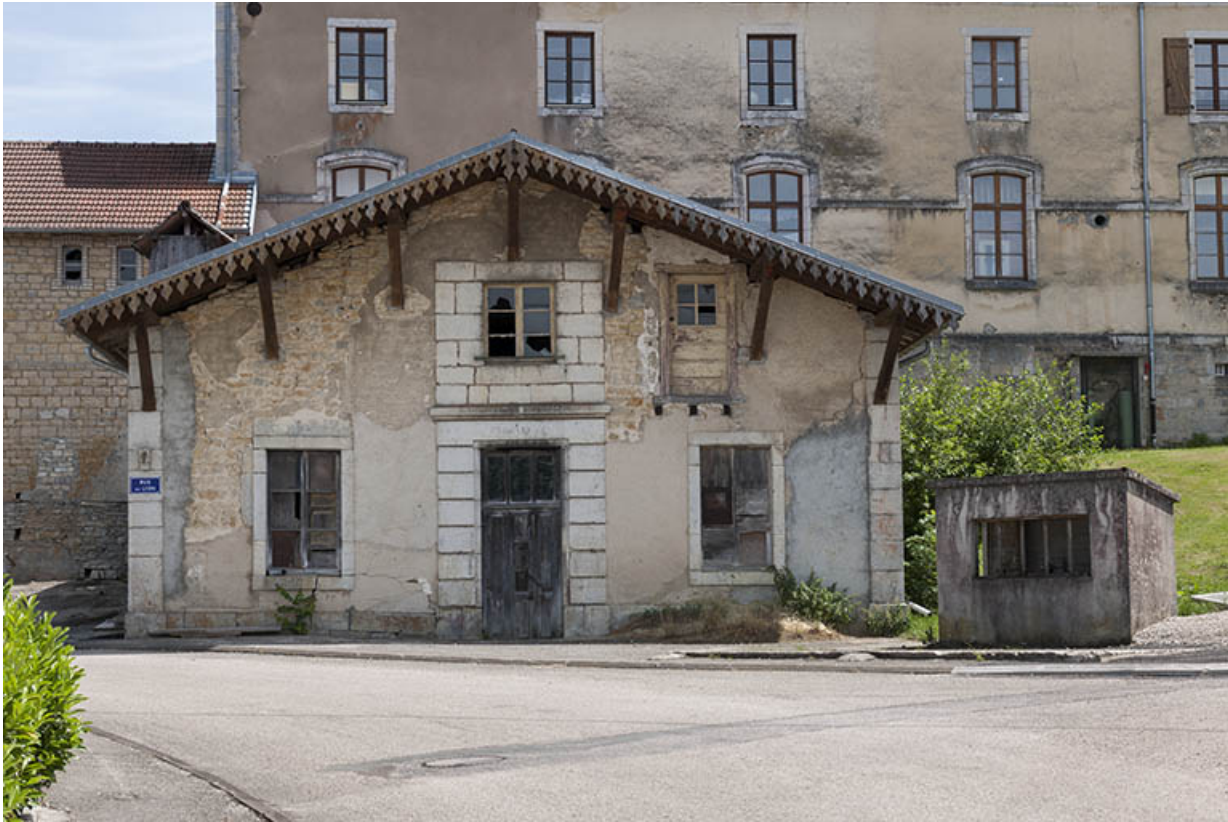
N° de l'illustration : 20152501462NUC4A

**Façade nord.**

Construit en rez-de-chaussée, le bâtiment est en moellon de calcaire enduit, à l'exception de la travée centrale du pignon nord, bâtie en pierre de taille, où un petit logement en surcroît a été aménagé. Le linteau de la porte est gravé de l'inscription FROMAGERIE. Originellement couvert en tuile, le toit à longs pans est aujourd'hui protégé par de la tôle. Le rampant du toit de la façade nord est orné, ainsi que le prévoyait le projet initial, de lambrequins en bois découpé.
